KIINTEISTÖ 297-15-9904-0

SÄRKINIEMI, KUOPIO

MAAPERÄN PILAANTUNEISUUSTUTKIMUS

TUTKIMUSRAPORTTI

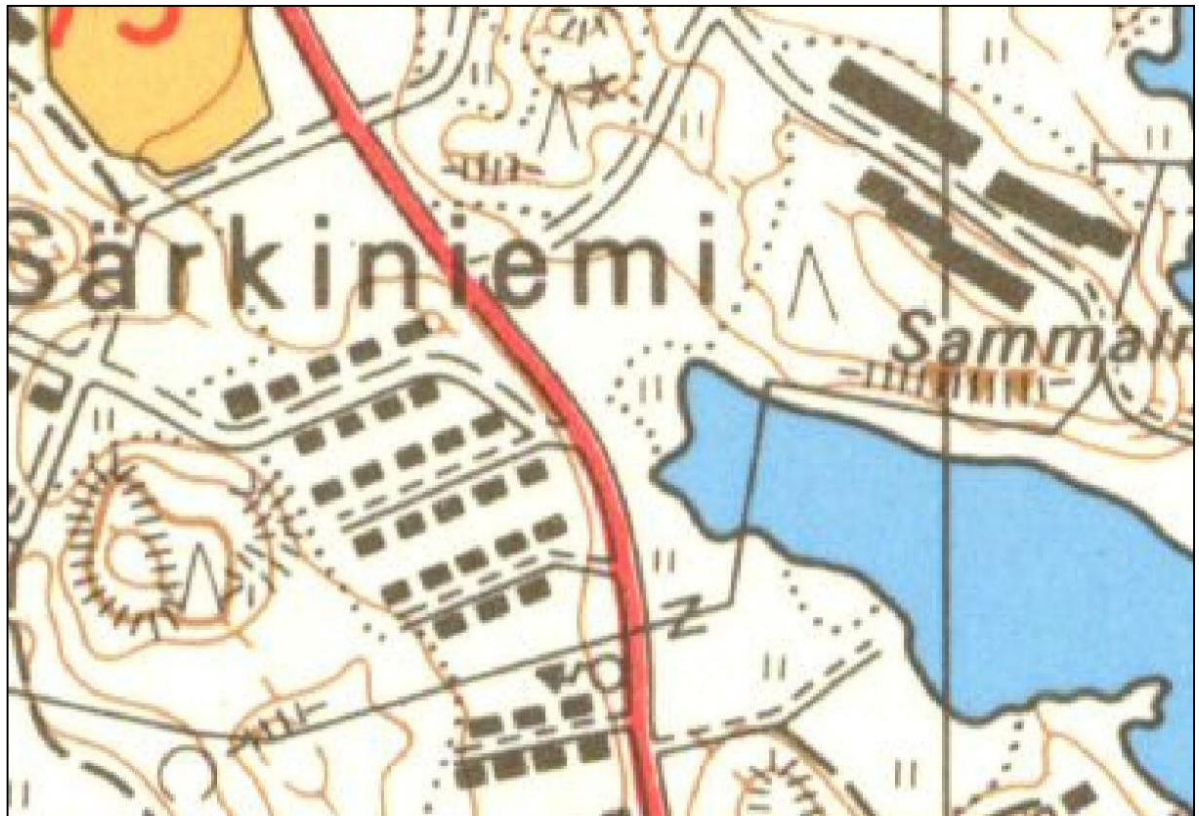
Kuva 2. Ote alueen peruskartasta vuodelta 1971 (<http://vanhatpainetutkartat.maanmittauslaitos.fi/>).

Tiedossa ei ole, että kohteessa olisi harjoitettu toimintaa, josta olisi aiheutunut maaperän pilaantumista. Vanhojen peruskarttojen (kuvat 2 ja 3) perusteella Sammallahten pohjukkaa on osittain täytetty. Myös kentän aluetta on täytetty ja tasattu ja täyttömateriaalien laadusta tai alkuperästä ei ole tietoa. Peruskarttojen edustamana ajanjaksona kohteessa ei ole sijainnut rakennuksia.

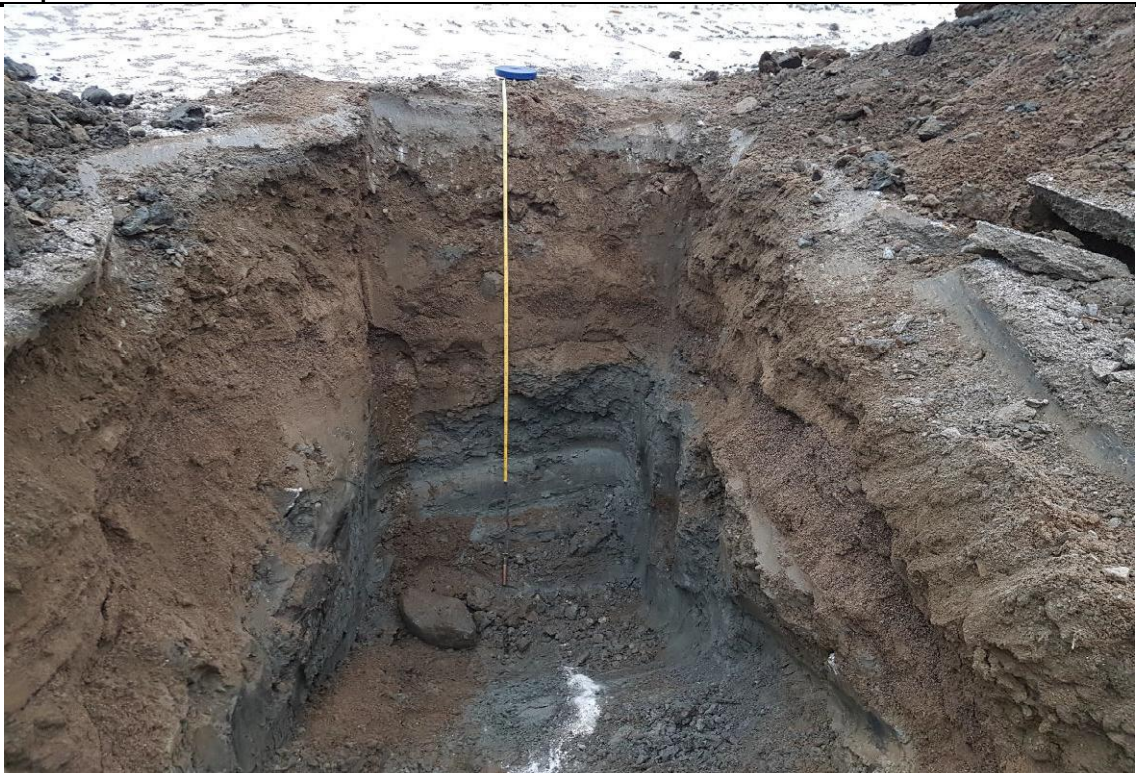
KOEKUOPPA: KK1 | **LAATIJA:** JPTe | **PVM:** 4.11.2016

Kalliopinta: 1,8 m syvyydessä, kallion pinta syvenee jyrkästi koilliseen kohden

Näytteet:	näytetunnus	syvyys (m)	kuvaus
		0-1	murske, HkMr
		1,0-1,8	Si, SiMr

Lisätiedot: Koekuoppa sijaitsee urheilukentällä

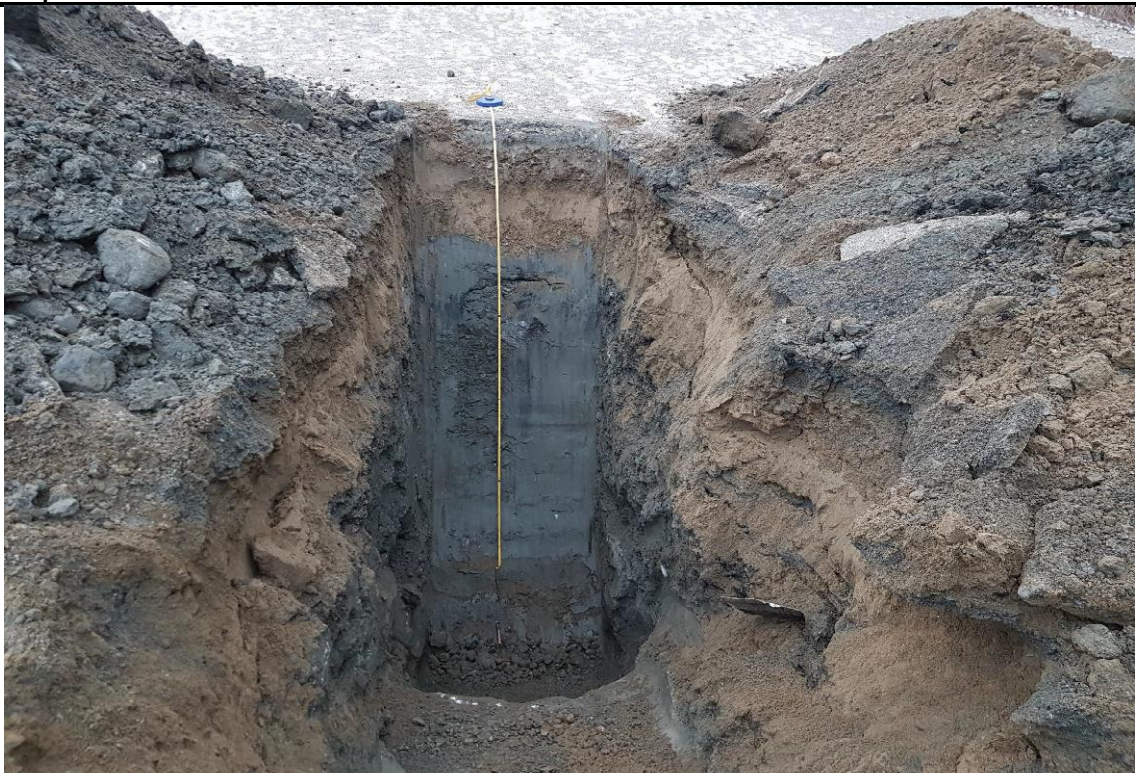
KOEKUOPPA: KK2 | **LAATIJA:** JPTe | **PVM:** 4.11.2016

Kalliopinta: iso kivi tai kallio koekuopan reunalla n. 2,0 m syvyydessä

Näytteet:	näytetunnus	syvyys (m)	kuvaus
		0-1,0	murske, HkMr
		1,0-1,8	Si, SiMr, lasikuidun palanen, puolikas ratapölli (ei PAH-hajua) ei selvää jätetäyttöä tms.
		1,8-3,0	SiSa, Sa

Lisätiedot: Koekuoppa sijaitsee urheilukentällä, koekuopan reunalla iso kivi tai kallio

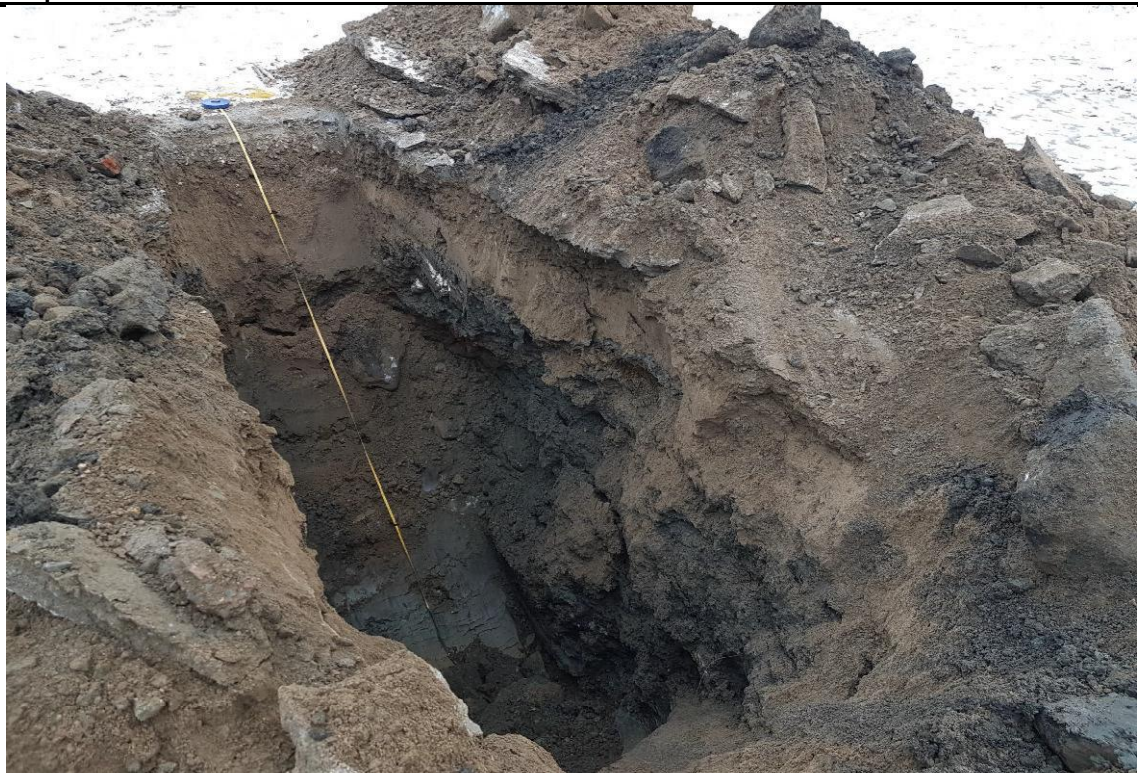
KOEKUOPPA: KK3 | **LAATIJA:** JPTe | **PVM:** 4.11.2016

Näytteet:	näytetunnus	syvyys (m)	kuvaus
		0-1,0	murske, HkMr
		1,0-2,5	Si, SiMr, vaalea tiilen palanen, metallinen tukilista, rautalangan pätkä, muuten puhtaan oloista täyttömaata
		1,8-3,0	SiSa, Sa

Lisätiedot: Puhtaan oloista täyttömaata, vaikka koekuopassa havaittiin yksittäisiä jätejakeita, koekuoppa sijaitsee urheilukentällä

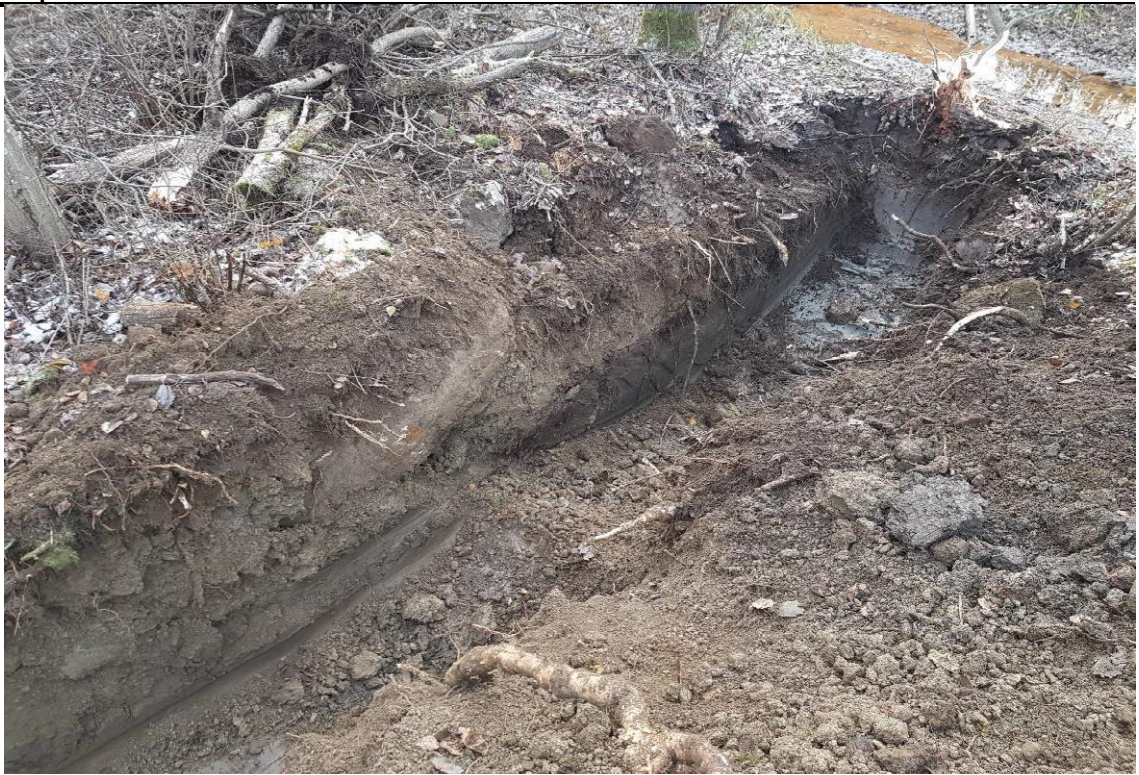
KOEKUOPPA: KK4 **LAATIJA:** JPTe **PVM:** 4.11.2016

Näytteet:	näytetunnus	syvyys (m)	kuvaus
		0-0,6	murske, HkMr
		0,6-1,5	multaa, SiSa, yksittäisiä tiilen kappaleita puhtaan oloista täyttömaata
		1,5-2,0	SiSa, Sa

Lisätiedot: Koekuoppa tehty kuvan mukaisesti leveäksi kuopaksi

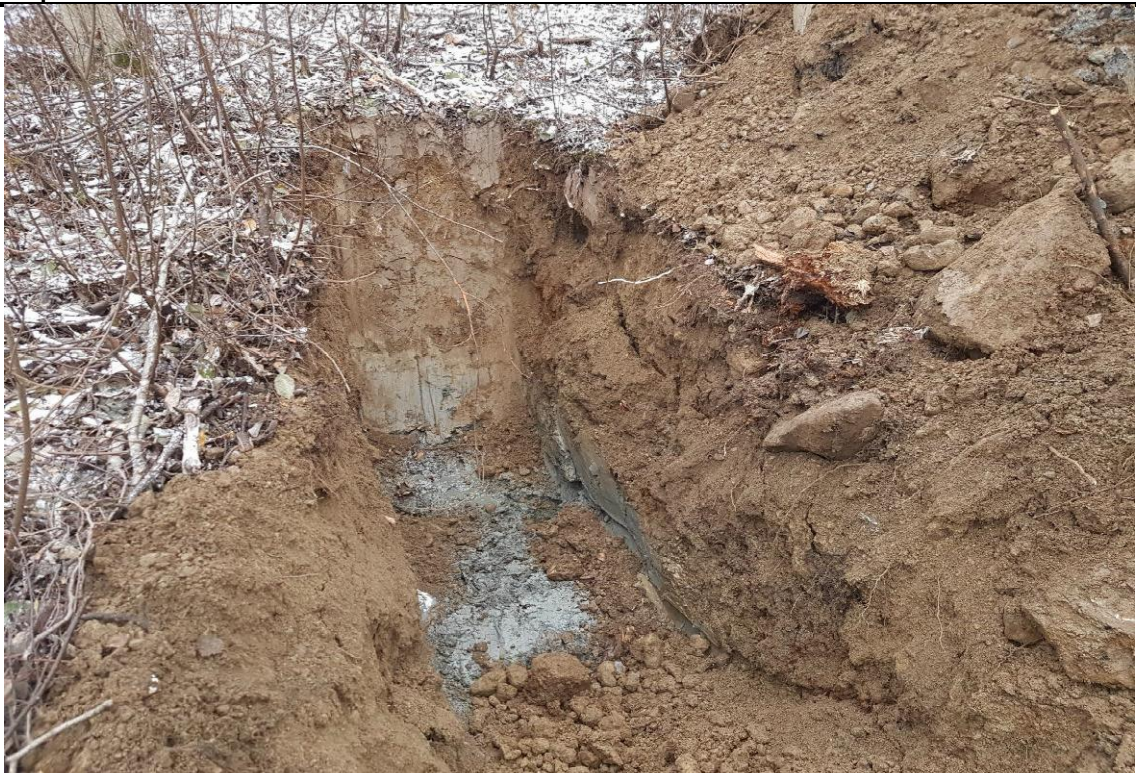
KOEKUOPPA: KK5 | **LAATIJA:** JPTe | **PVM:** 4.11.2016

Näytteet:	näytetunnus	syvyys (m)	kuvaus
		0-1,0	Hm, multaa
		1,0-1,8	Sa, perusmaa

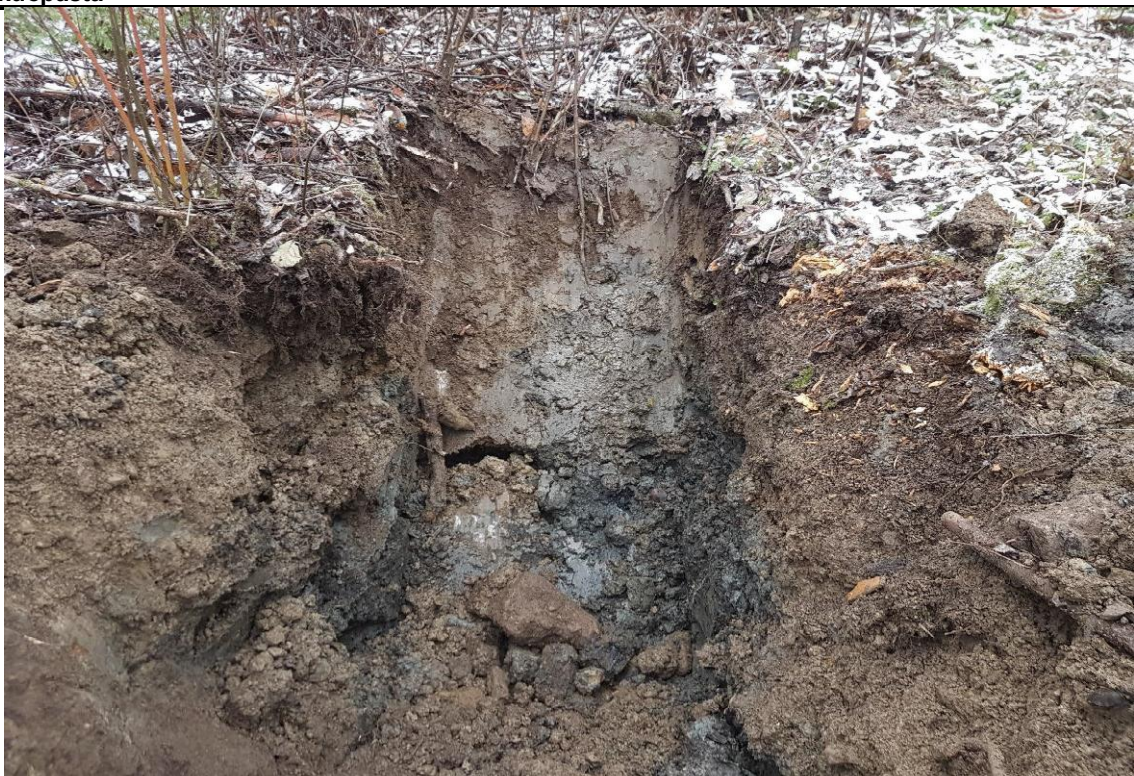
KOEKUOPPA: KK6 **LAATIJA:** JPTe **PVM:** 4.11.2016

Näytteet:	näytetunnus	syvyys (m)	kuvaus
			0-1,0
		1,0-1,4	Sa, vanhaa järven pohjasedimenttiä, kosteaa
