Vastaanottaja  
**Kuopion kaupunki**

Päivämäärä  
**01.06.2016**

# TORIKATU 18, KUOPIO

## MAAPERÄN PILAANTUNEISUUSTUTKIMUKSET TUTKIMUSRAPORTTI

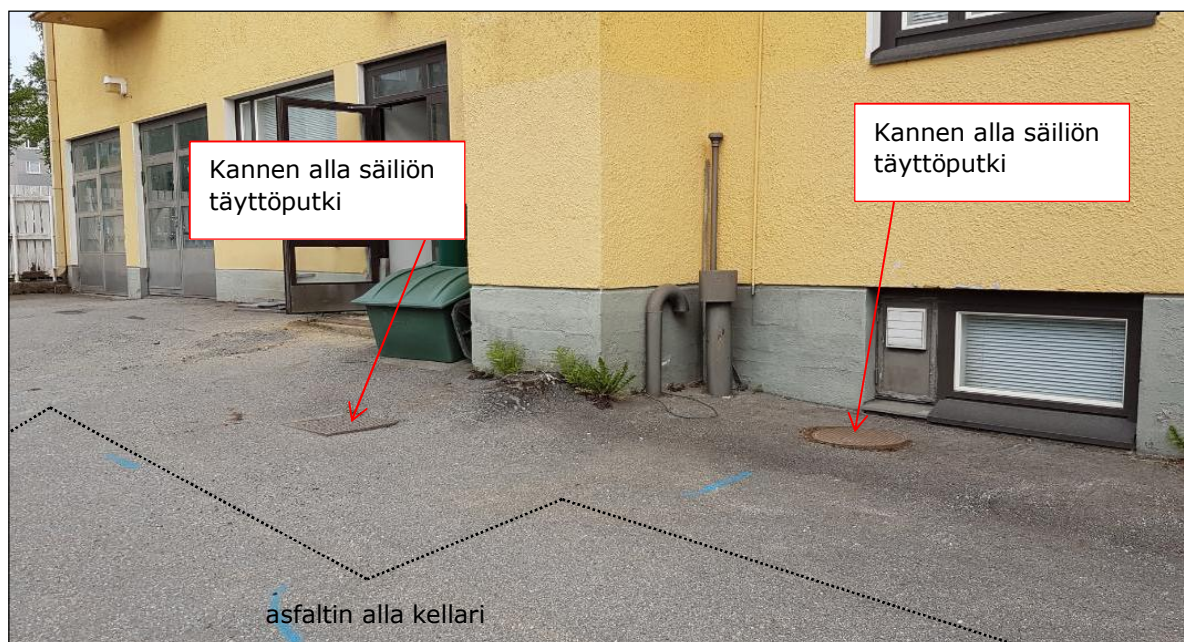
**Kuva 1.** Kuvassa kiinteistön 297-4-22-2 rakennuksen edustalla sijaitsevien lämmitysöljysäiliöiden täyttöluukut. Rakennuksen edustalla on myös katkoviivojen mukaisesti kellarikerros. Öljysäiliöt sijaitsevat rakennuksen ja kellarin välissä.

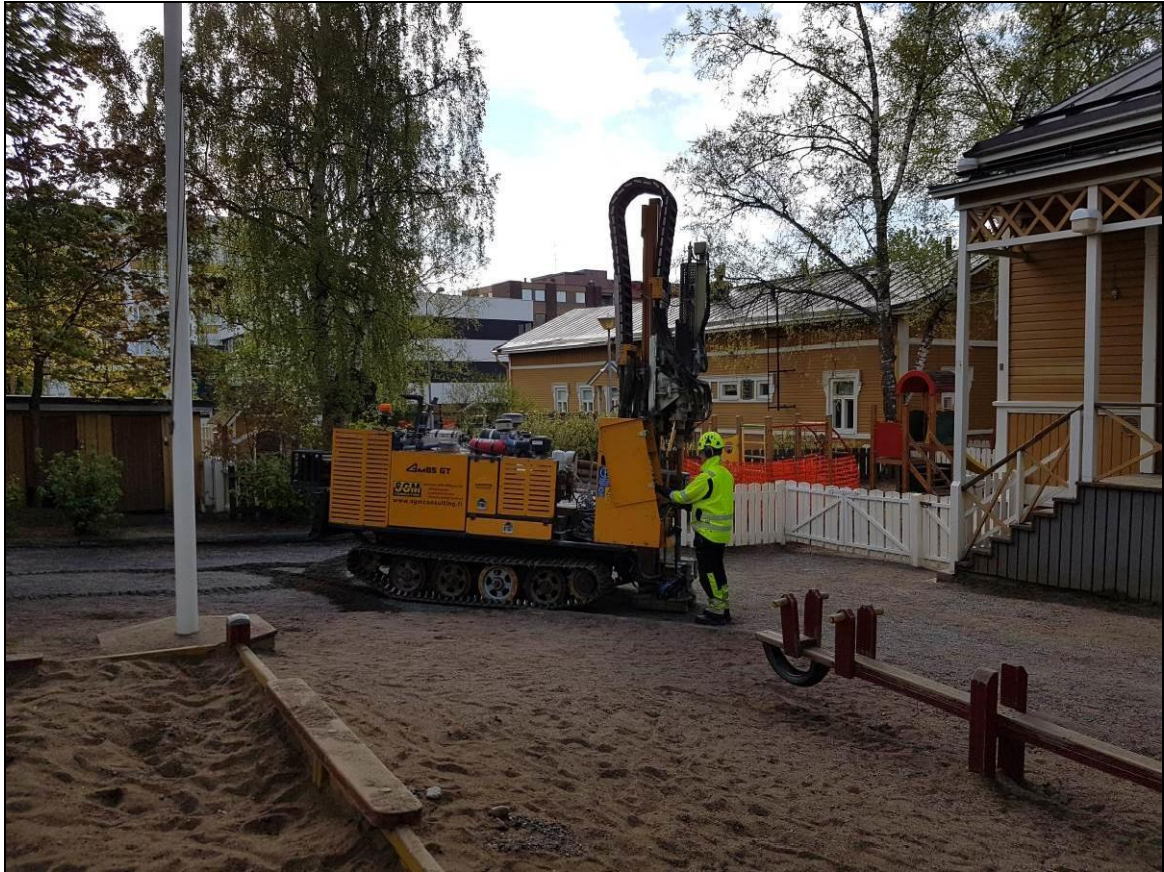
**Kuva 1.** Näytepiste NP1 sijaitsi päiväkodin pihalla.

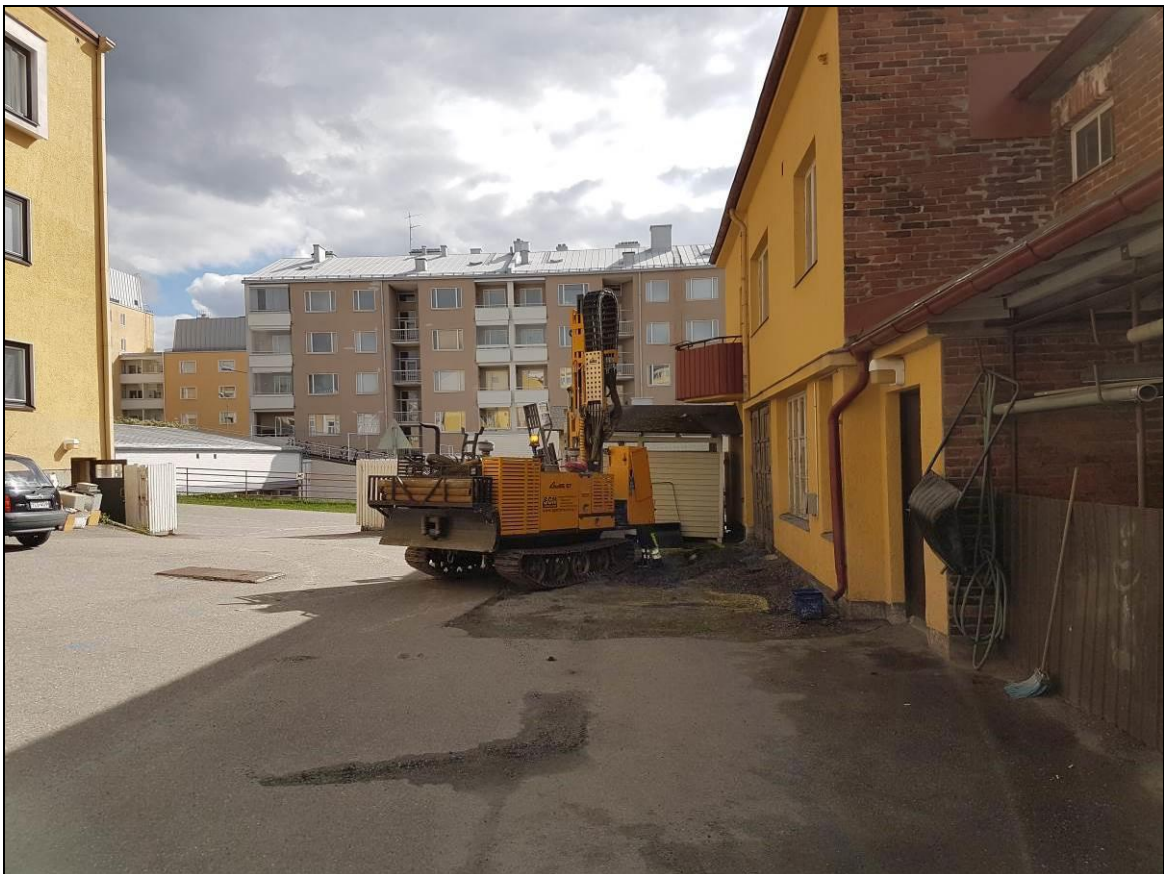
Laboratoriossa tehdyissä öljyhiilivetyanalyysissä näytteessä NP3/0-1 m todettiin keskiraskaiden öljyhiilivetyjakeiden pitoisuus 310 mg/kg, raskaiden jakeiden pitoisuus 630 mg/kg ja öljyhiilivetyjakeiden summapitoisuus ( $C_{10}-C_{40}$ ) 940 mg/kg. Muutoin todetut öljyhiilivetyjen pitoisuudet olivat alhaisia.

Näytteessä NP3/0-1 m todettu keskiraskaiden öljyhiilivetyjakeiden pitoisuus 310 mg/kg ja raskaiden jakeiden pitoisuus 630 mg/kg ylittävät lievästi alemman ohjearvotason (300/600 mg/kg). Ylitykset (3...5 %) sisältyvät analyysin virhemarginaaliin (n. 25 %). Muissa analysoiduissa näytteissä öljyhiilivetyjen pitoisuudet alittivat kynnysarvot/alemmat ohjearvot.

Tehdyssä tutkimuksessa todettiin VNA:n 214/2007 mukaisen kynnysarvotason ylitys ainoastaan yhdessä näytepisteessä (öljyhiilivetyjen summapitoisuus näytepisteessä NP3). Kyseisessä näytepisteessä todetut keskiraskaiden ja raskaiden öljyhiilivetyjakeiden pitoisuudet sivuavat alempia ohjearvoja. Kohdekiinteistön nykyisellä käyttömuodolla (varastokäyttö, työpajatoiminta yms.) ja pihan ollessa asfaltoituna maaperän kunnostustarvetta ei ole.

**Kuva 2.** Kuvassa näytepiste NP3.

Mikäli alue otetaan asuinkäyttöön, ei kyseinen lievästi kohonnut öljyhiilivetypitoisuus niin ikään edellytä mitään erityistoimenpiteitä. Pitoisuus on kuitenkin syytä huomioida näytepisteeseen NP3 alueella toteutettavissa kaivutöissä ja kaivumaiden sijoittamisessa. Ennen kaivutöihin ryhtymistä tulee asiasta olla yhteydessä Kuopion kaupungin ympäristöviranomaiseen.

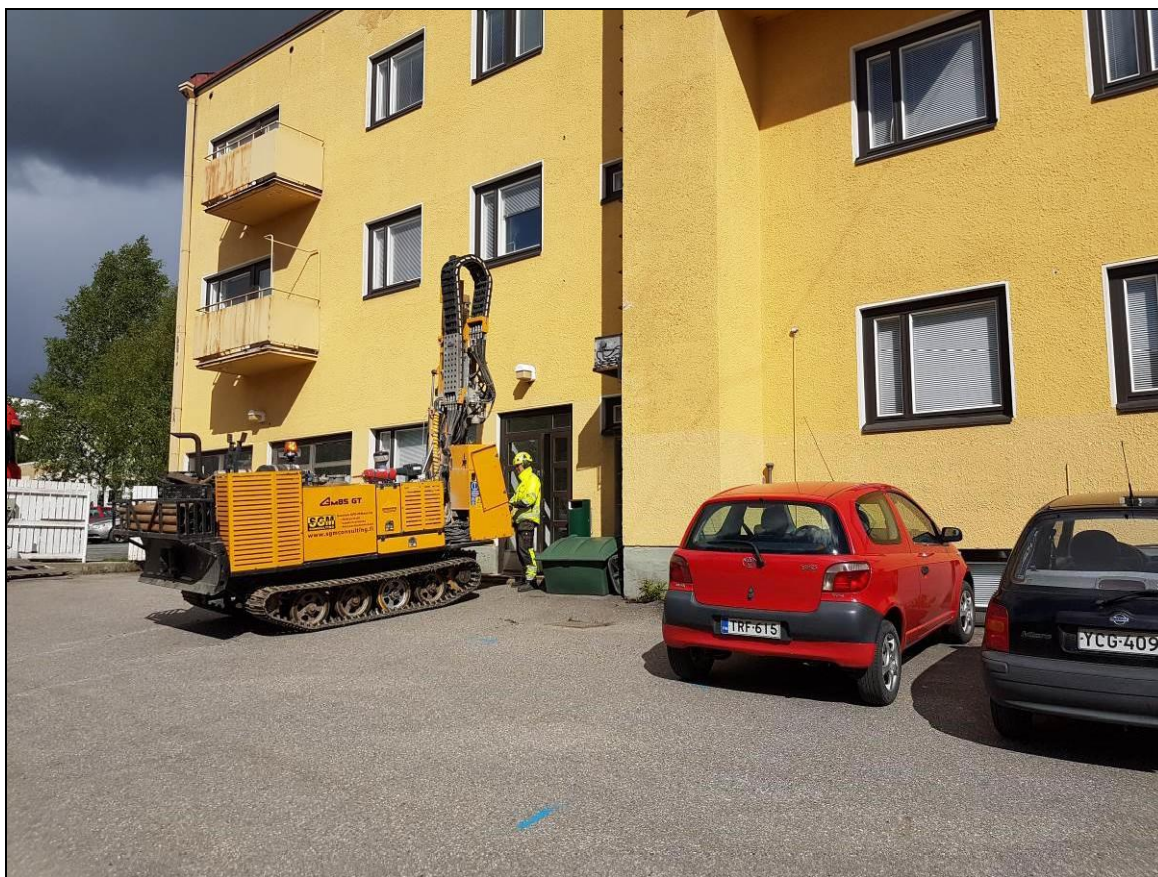
**Kuva 3.** Kuvassa lämmitysöljysäiliön läheisyyteen tehty näytepiste NP5. Tutkimuspiste sijoitettiin niin lähelle säiliötä kuin mahdollista huomioiden asfaltin alapuolella oleva kellarikerros ja lämmitysöljysäiliöt (2 kpl).

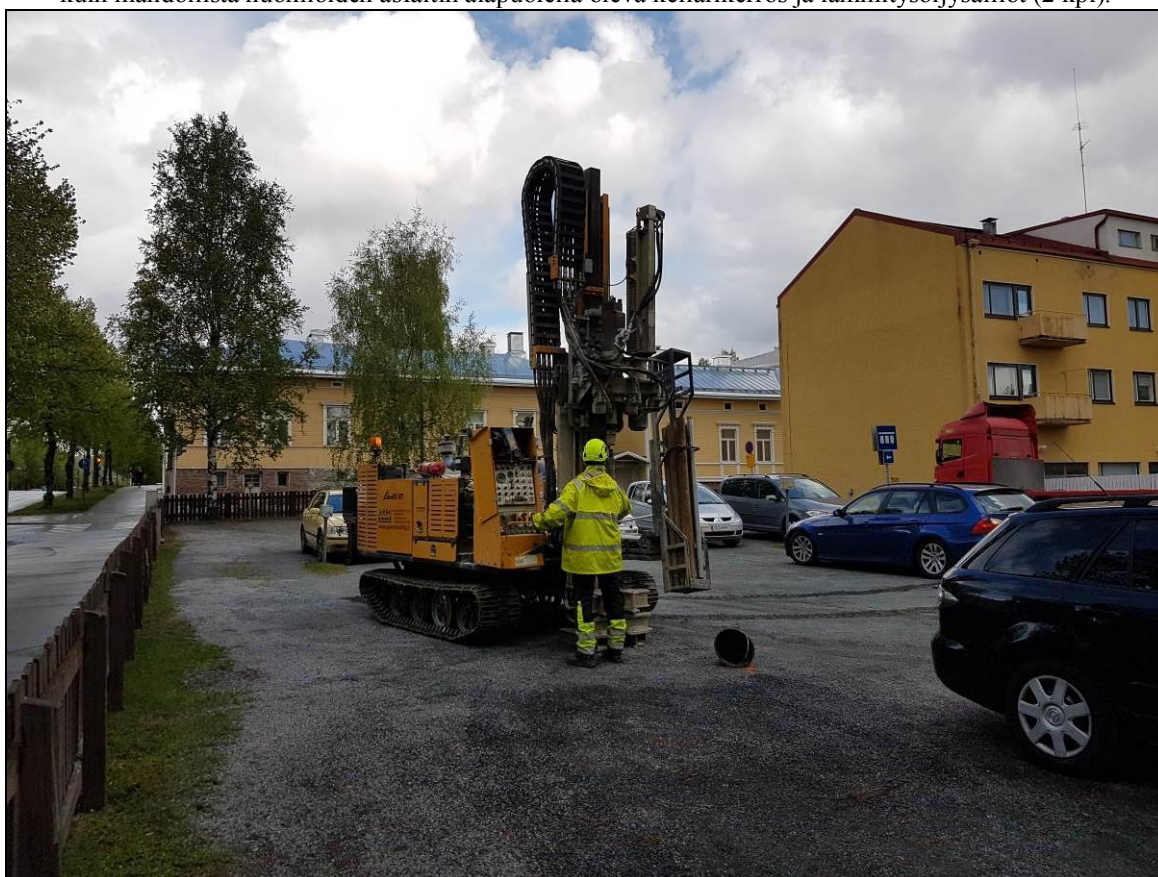
Varmentavassa laboratoriossa analysoidussa NP8/0-1,0 näytteessä arseenipitoisuuden todettiin olevan 4,5 mg/kg, mikä alittaa alemman kynnysarvotason. Myöskään muissa laboratoriossa analysoiduissa näytteissä (3 kpl) ei todettu kynnysarvotason ylittäviä raskasmetallipitoisuuksia minäkään metallin osalta.

**Kuva 4.** Tutkimuspiste NP8 sijaitsi parkkipaikan lounaisnurkalla. Kairaus päättyi ilmeisesti luolan kattoon 1,0 metrin syvyydessä.

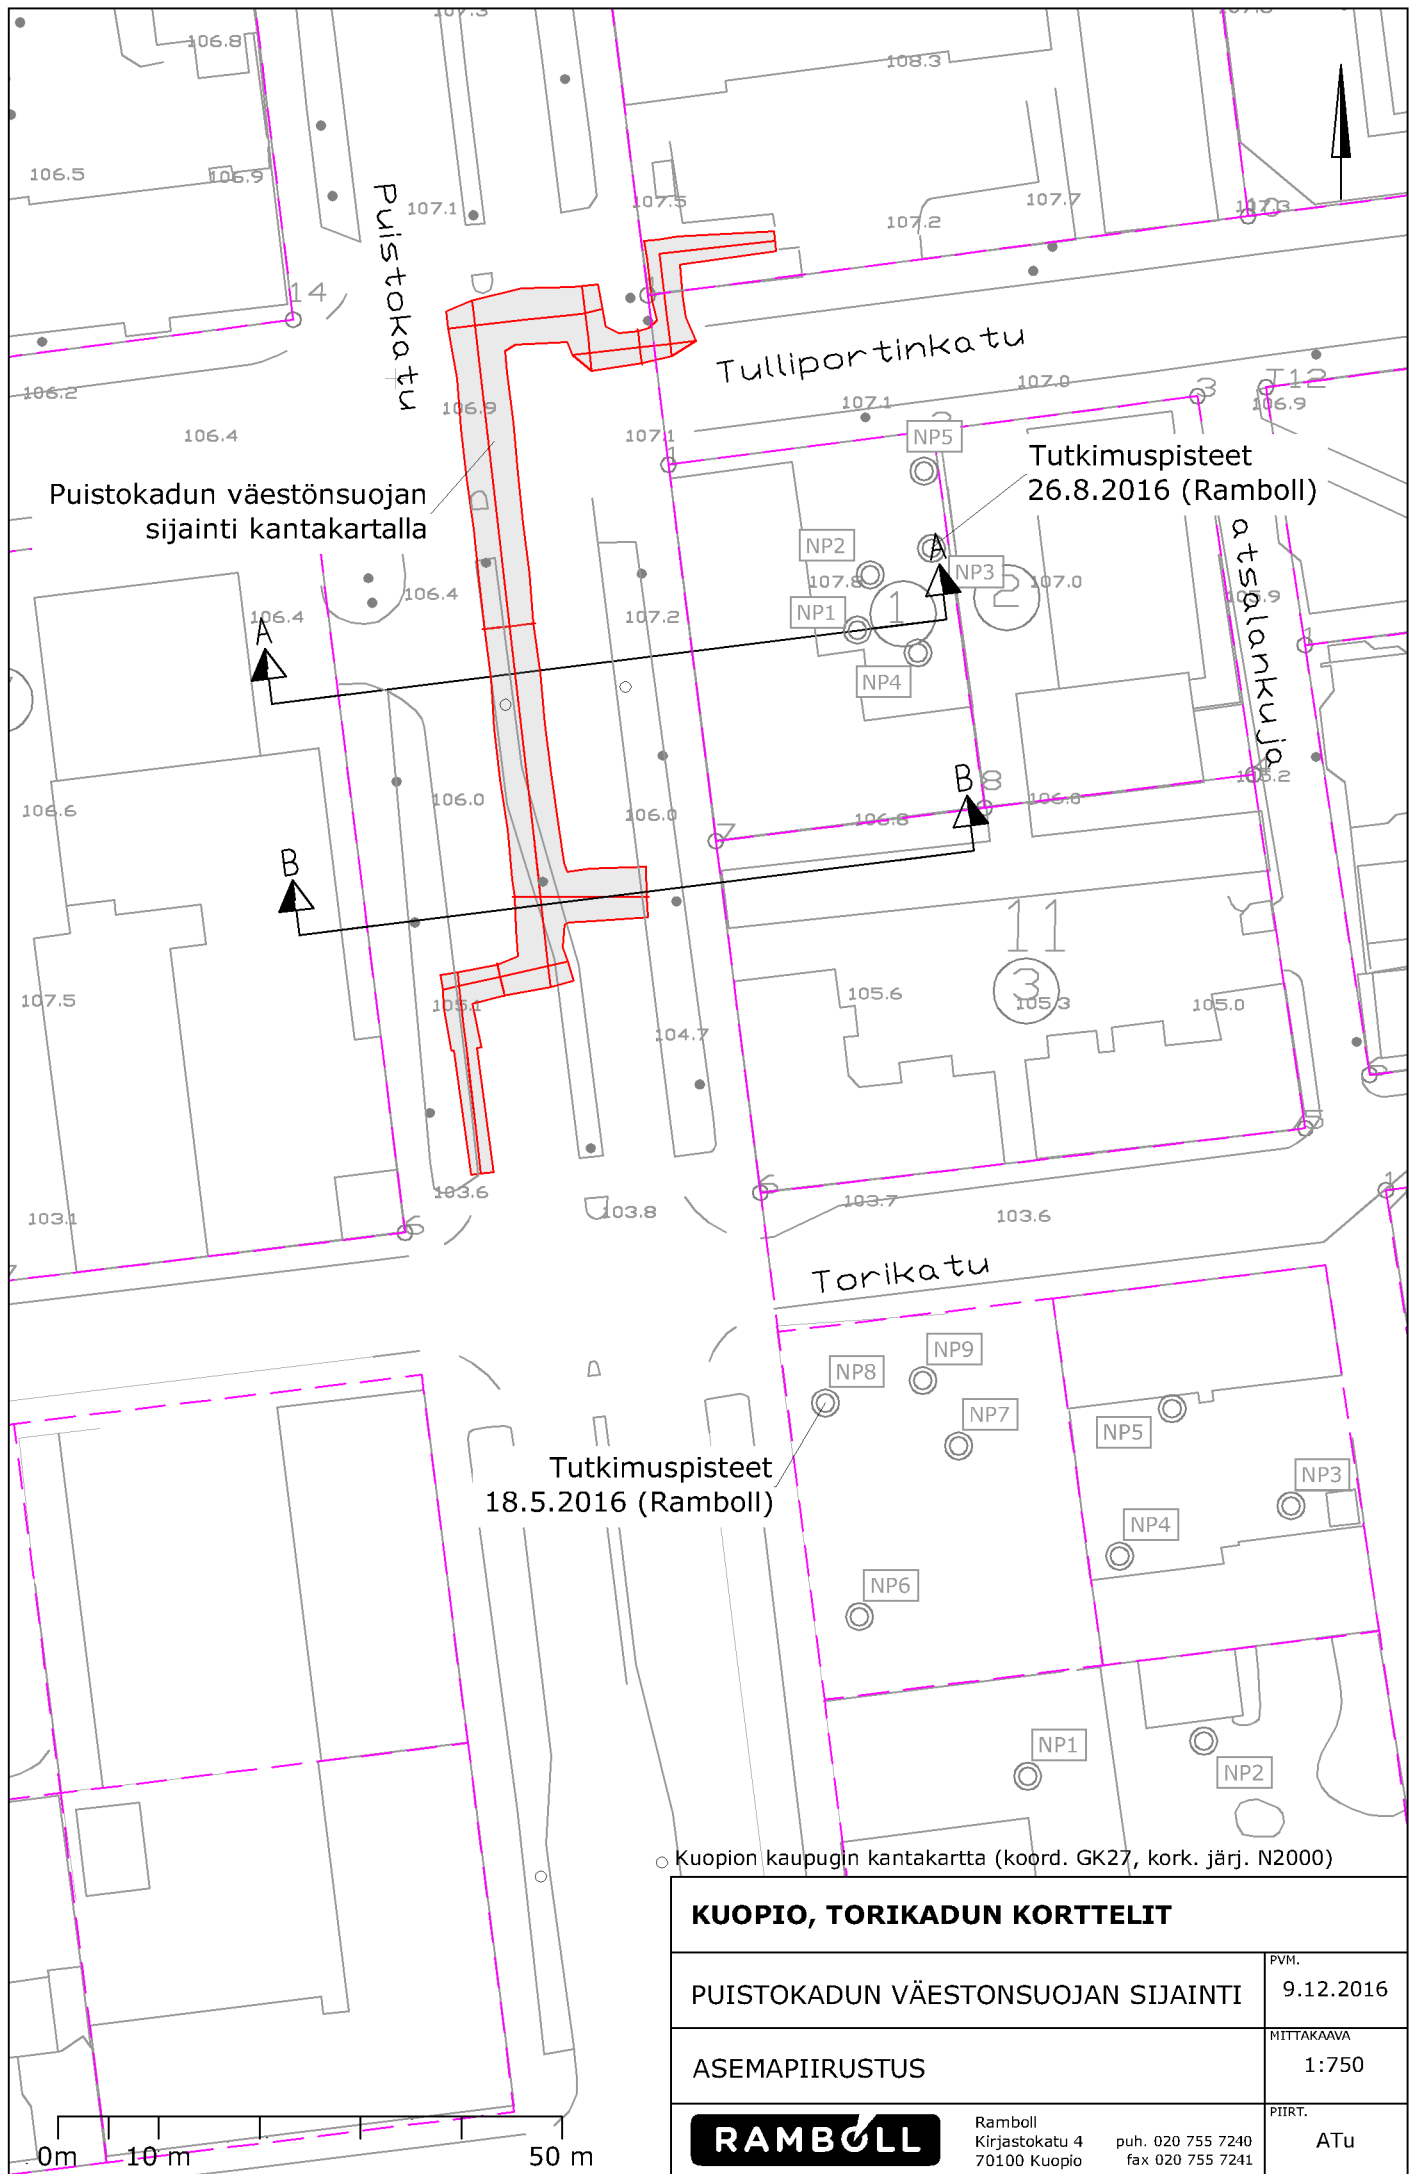
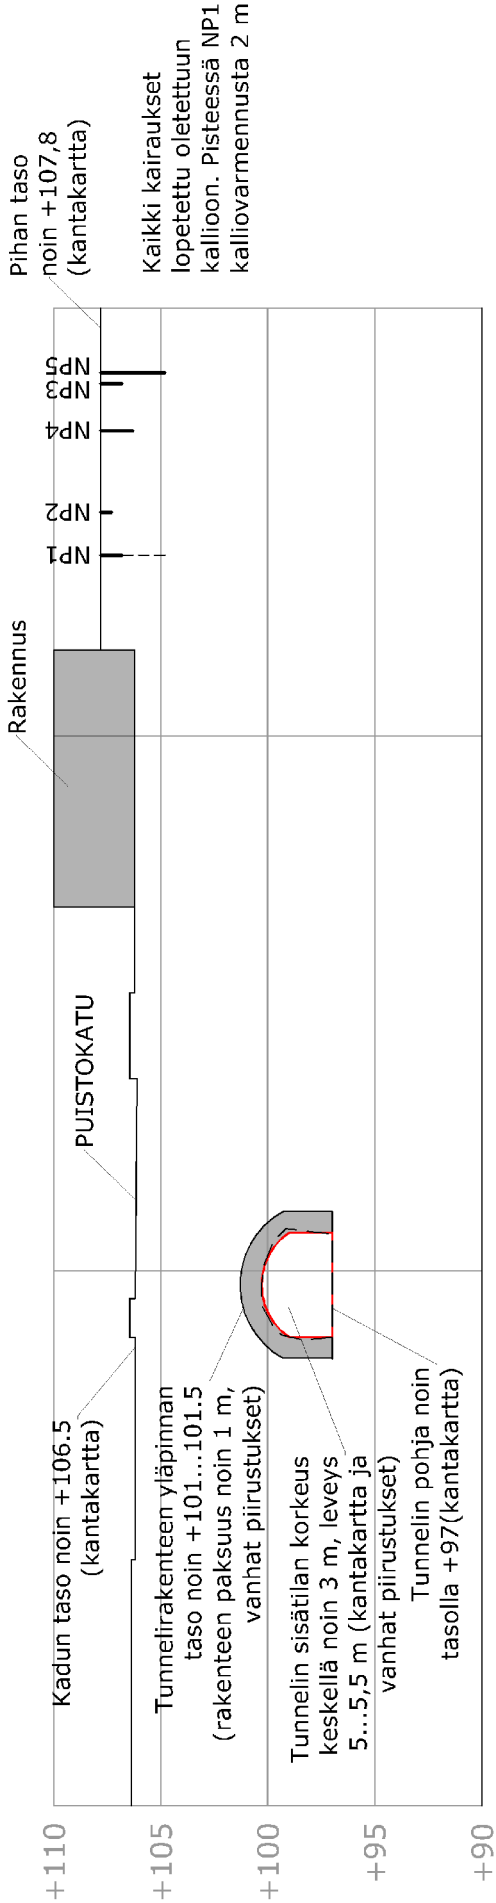
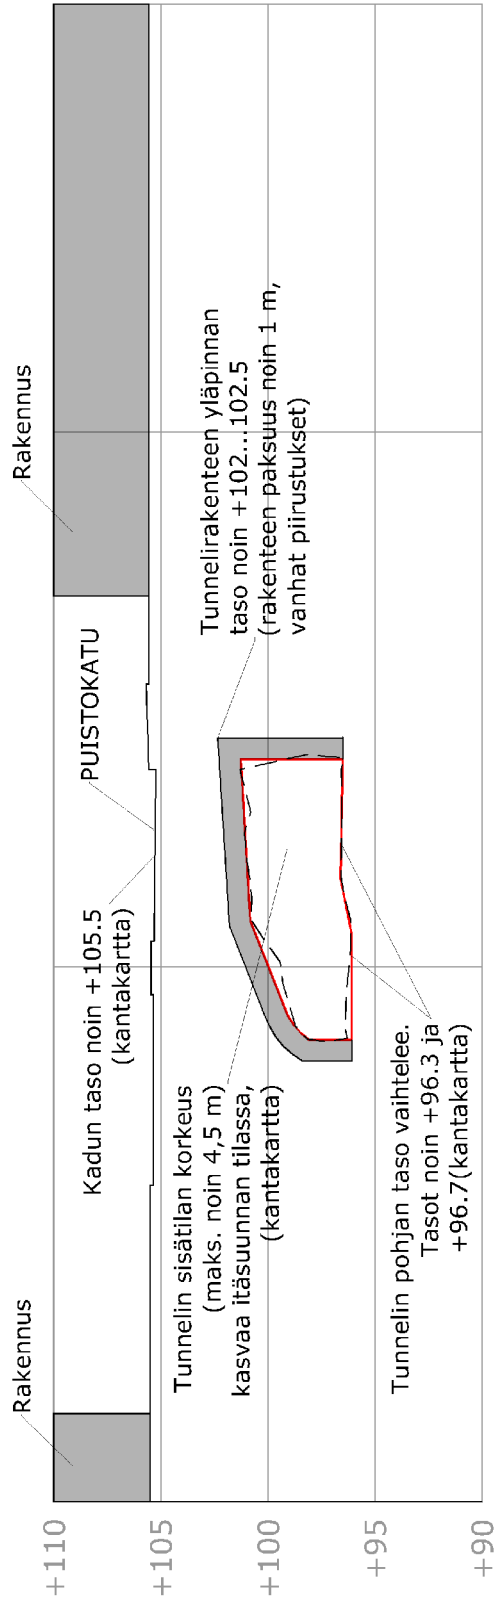
PUISTOKADUN VÄESTONSUOJAN SIJAINTI

Karttatarkasteluun liittyneessä viestissä (Ari Kolehmainen, Ramboll) todetaan, että tunnelin ja Voiportin sekä Torikatu 18 tonttien välillä on etäisyyttä sen verran, ettei haitta ole kovin todennäköinen. Tunnelin olemassaolo on kuitenkin syytä huomioida tarkemmassa louhintasuunnittelussa, mikäli uudisrakentaminen edellyttää louhintaa.
