# Kiinteistö Oy Kuopion Tulliportti

## Rakennushistoriallinen selvitys

## **Technical Due Diligence**

Tarkastuspäiväys  
5.5.2006

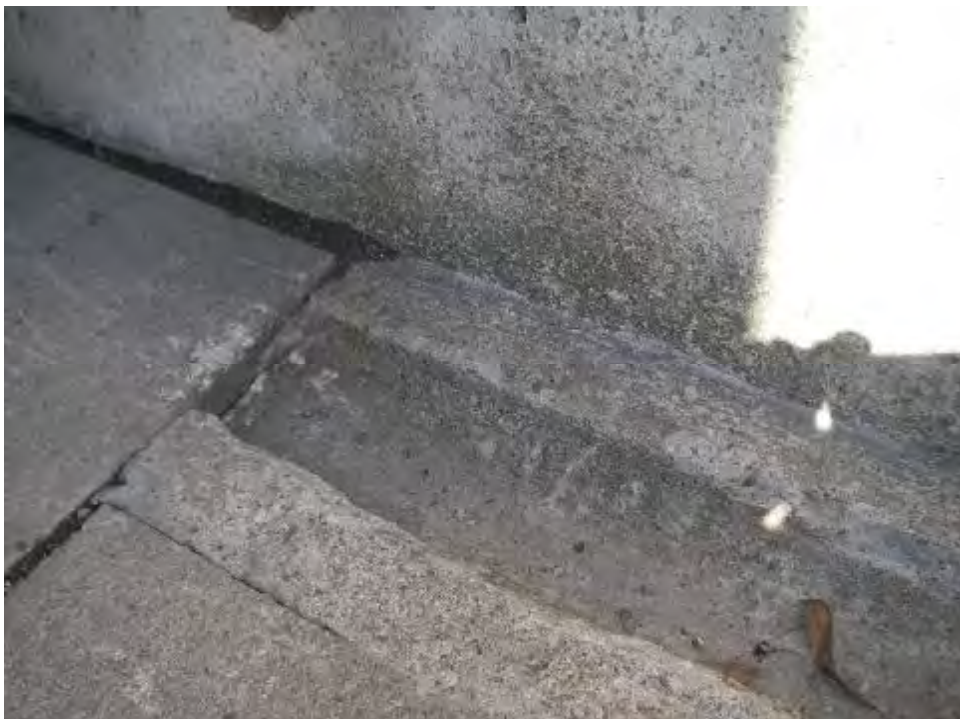
Pääsisäänkäynnin syöksytorven alla oleva betonikouru.

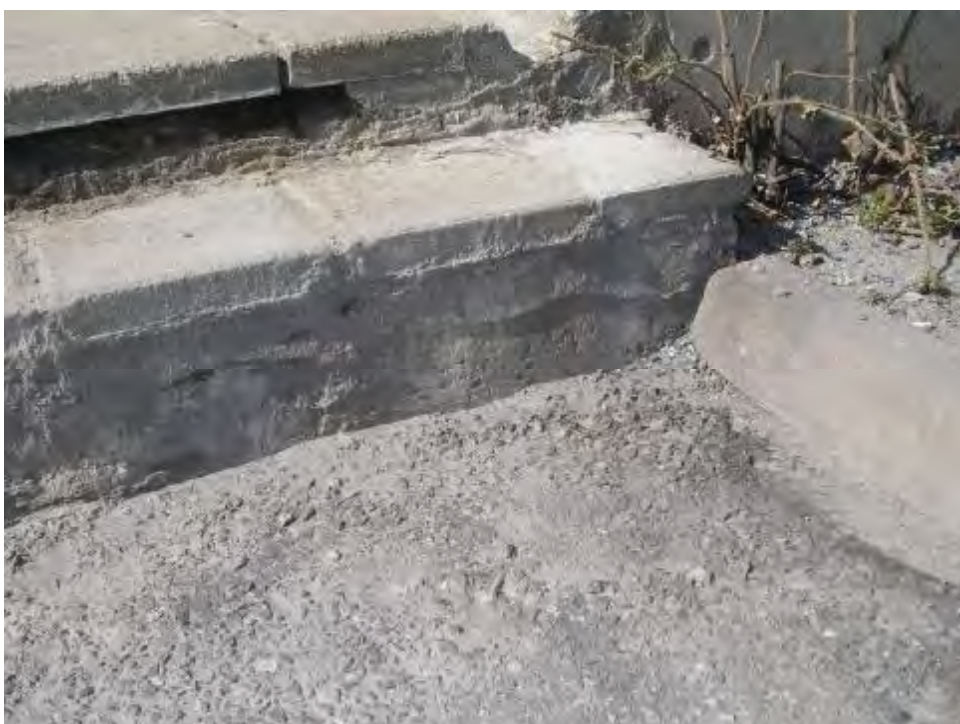
Pääoven edusta on laatoitettu betonilaatoilla. Oven yläpuolella olevalta lipalta sade- ja sulamisvedet valuvat syöksytorvea pitkin betoniseen avokouruun ja portaiden kautta pihalle. Betonilaatoituksen kallistukset eivät ole kunnossa, joten vedet valuvat oven eteen aiheuttaen ylimääräistä kosteusrasitusta oven kynnykselle ja sisäpuoliselle lattialaatoitukselle. Myös huolto etenkin syksyisin ja keväisin yöpakkasten aikaan on työläs.

Betonikourun loppupää, vedet valuvat portaille.

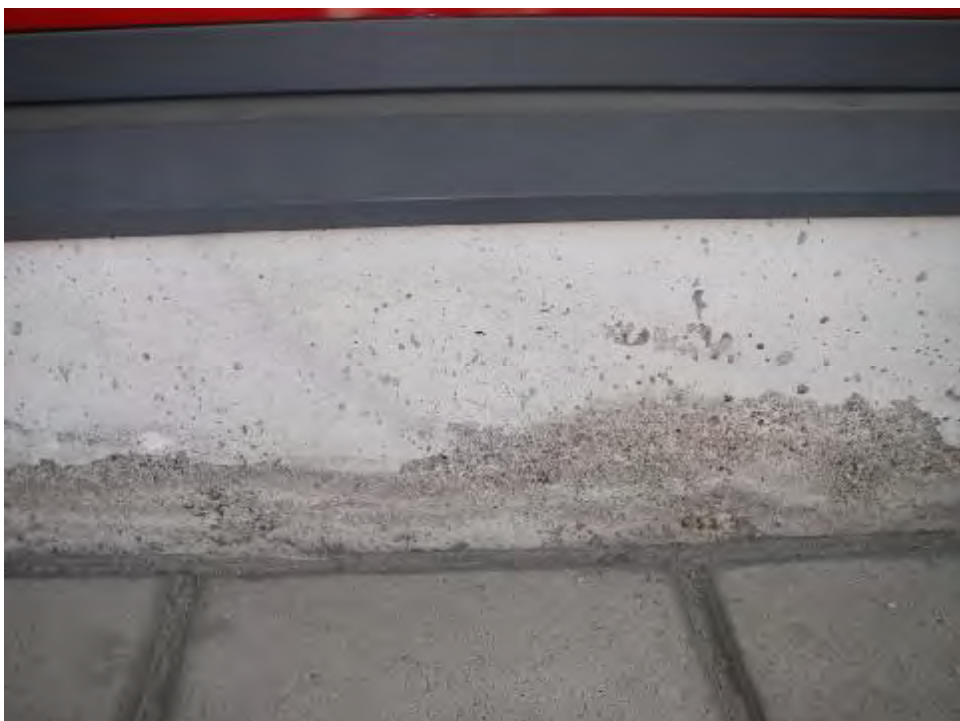
Sokkelissa on paikoitellen hilseilyä.

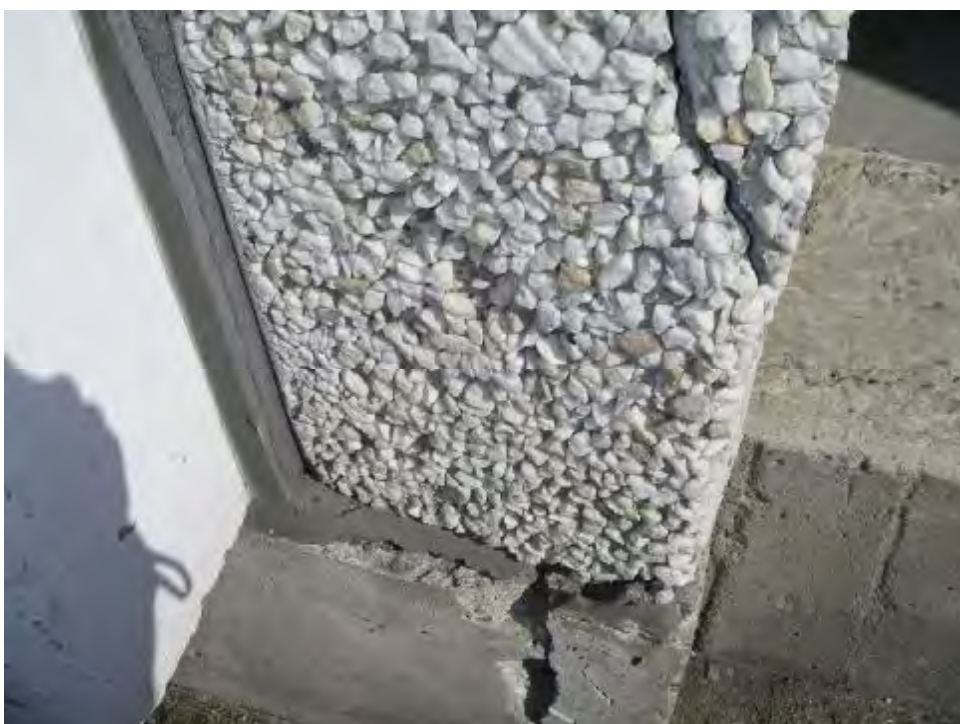
Sokkelissa ja julkisivuelementissä ” törmäysjälki ”

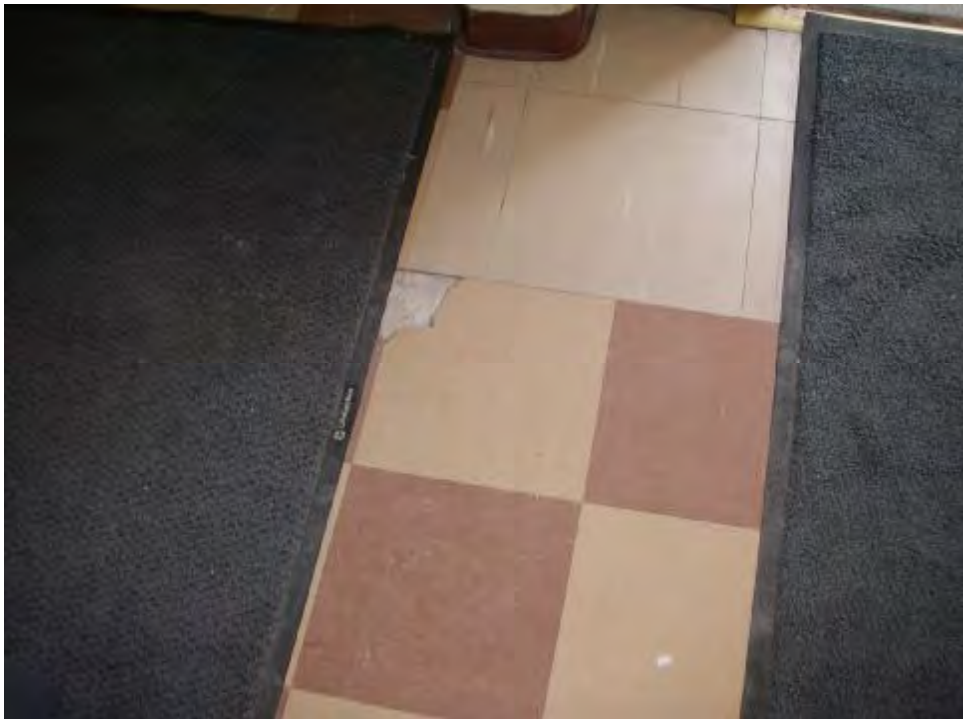
Ensimmäisen kerroksen eteisen lattiassa oli rikkinäisiä ja alustastaan irti olevia laattoja. Osa laatoista oli jossain vaiheessa uusittu. Irronneet laatat johtuvat ylimääräisestä kosteusrasituksesta kts.D 9. Portaissa ei havaittu rakenteellisia, tai normaalista kulumisesta poikkeavia vaurioita.

Pääsisäänkäynnin eteisen lattiassa rikkonaisia ja irti olevia laattoja.

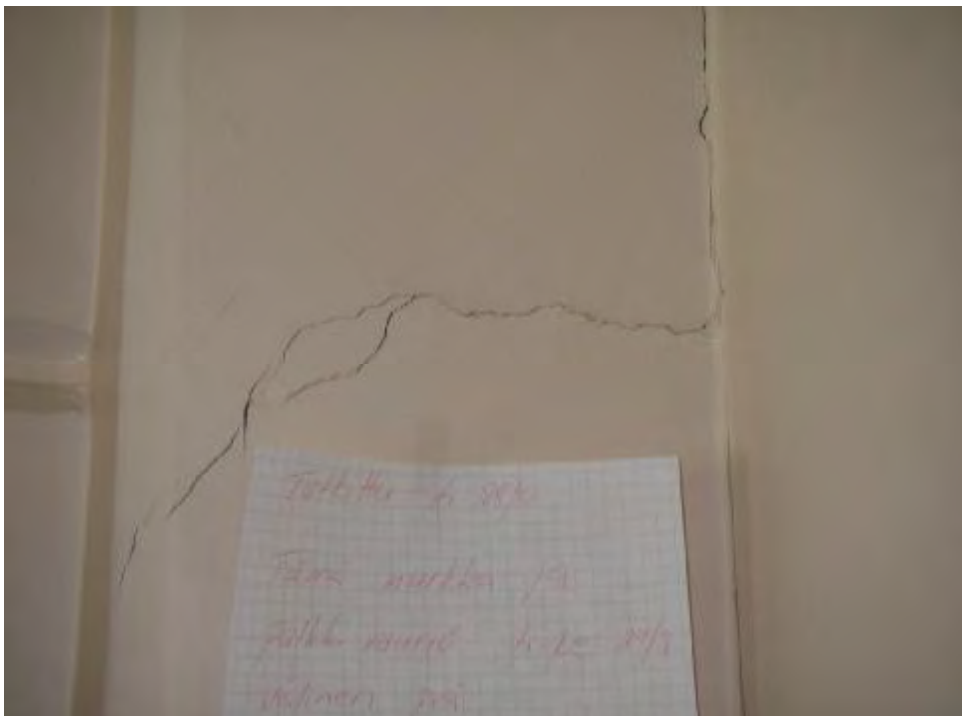
Viereiselle tontille rakennetaan asuin- liikekiinteistöä, paalutustöiden yhteydessä on kolmannen kerroksen pilareihin ja seinän / välipohjan liitoksiin tullut halkeamia, jotka on käyty kartoittamassa 28.4.2006 ( kuva )

Naapuritontille paalutustöiden yhteydessä pilariin tulleet halkeamat  
( 3.kerros )

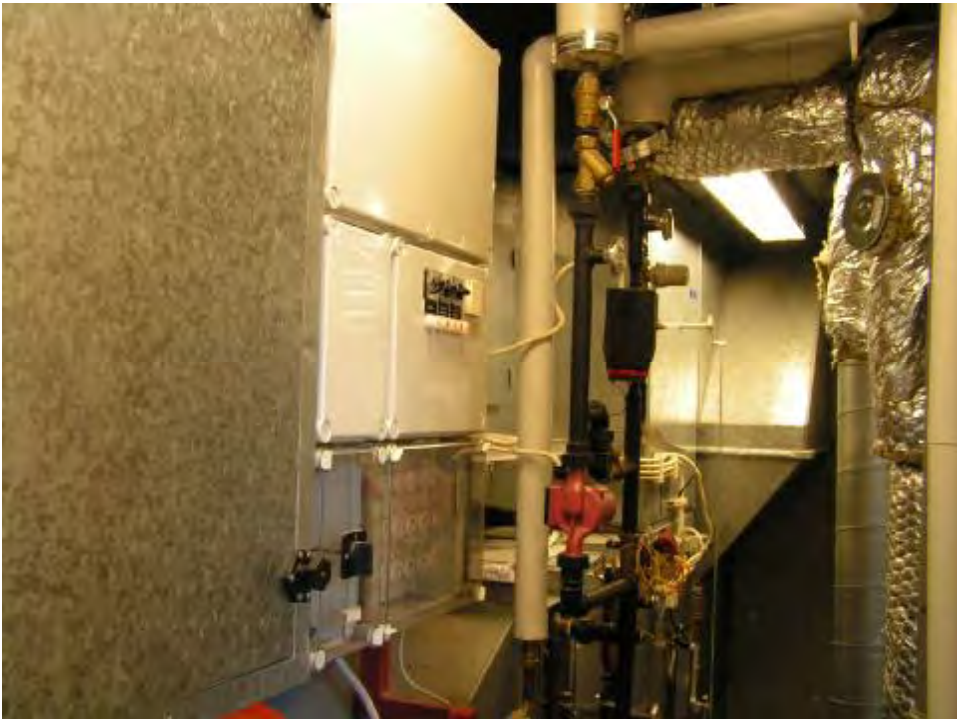
Kuva 1  
IV-konehuoneen ahtauden vuoksi huoltotyöt hankala suorittaa.

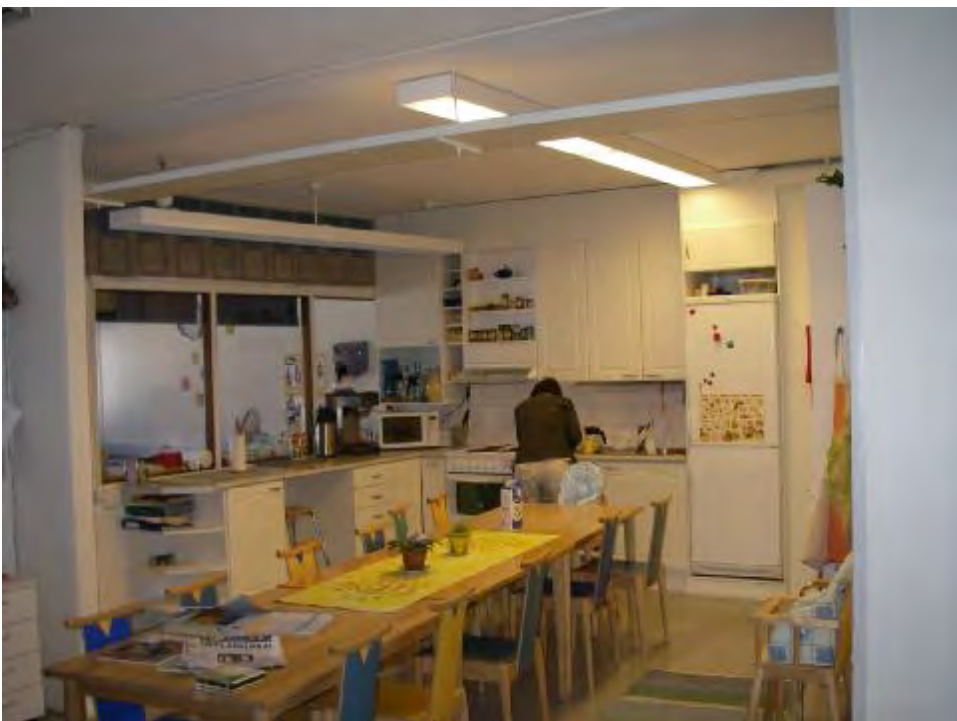
Kuva 2 3. kerroksen keittiötilat  
Ilmanlaatu tässä tilassa huono palaverien aikana (osallistujia n. 15 henk.)

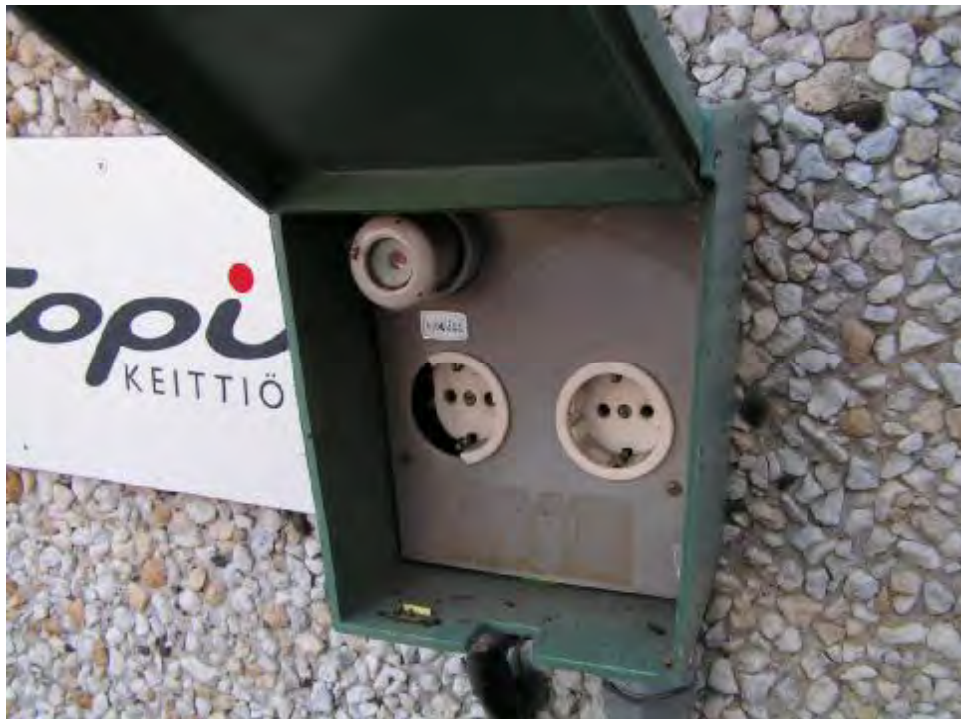
Kuva 1

Autolämmituspistorasioista vanhimmat eivät ole varustettuja vikavirtasuojauksella. Myös rikkonainen.

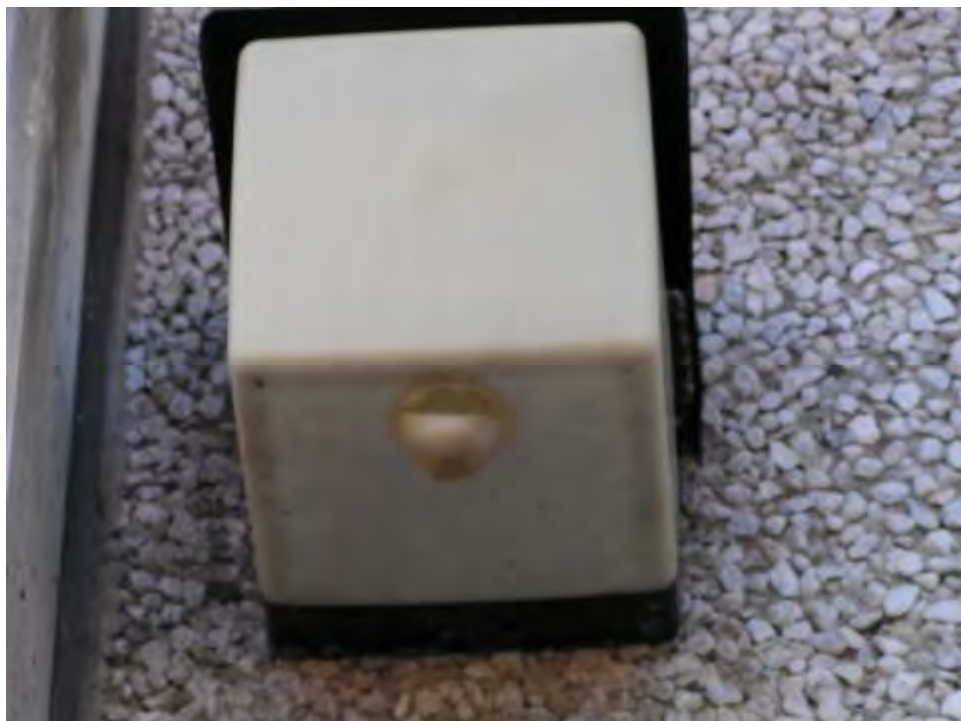
Kuva 2

Kuutiovalaisimet on kaikki rikkiinäisiä ja vaativat uusimista.

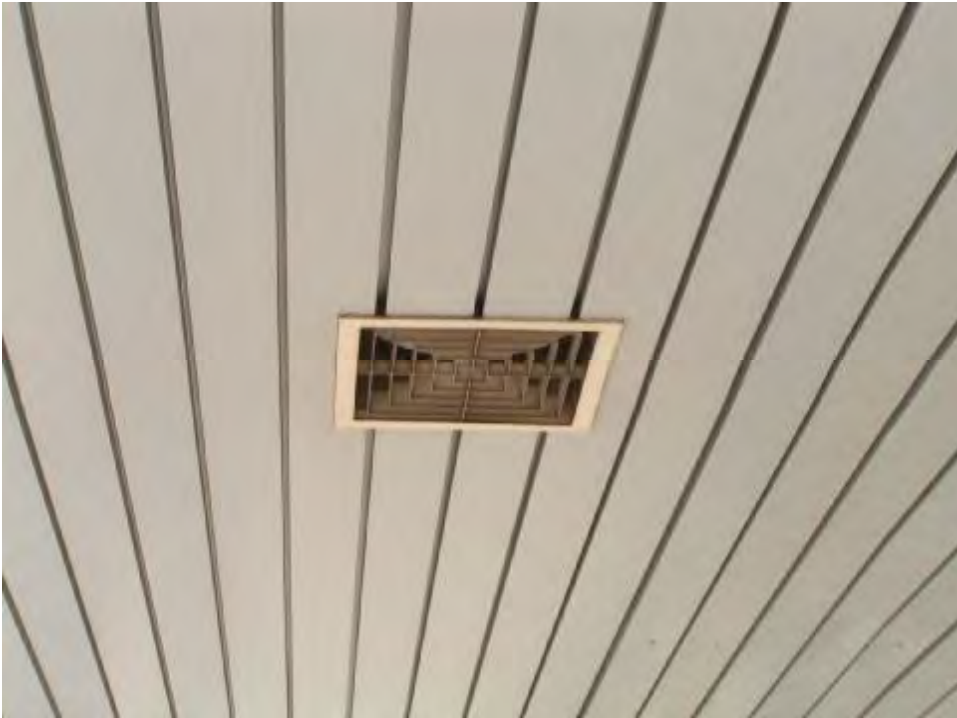
Kuva 3  
Lippon alla valaisimet on kunnossa, mutta vaativat huoltoa.

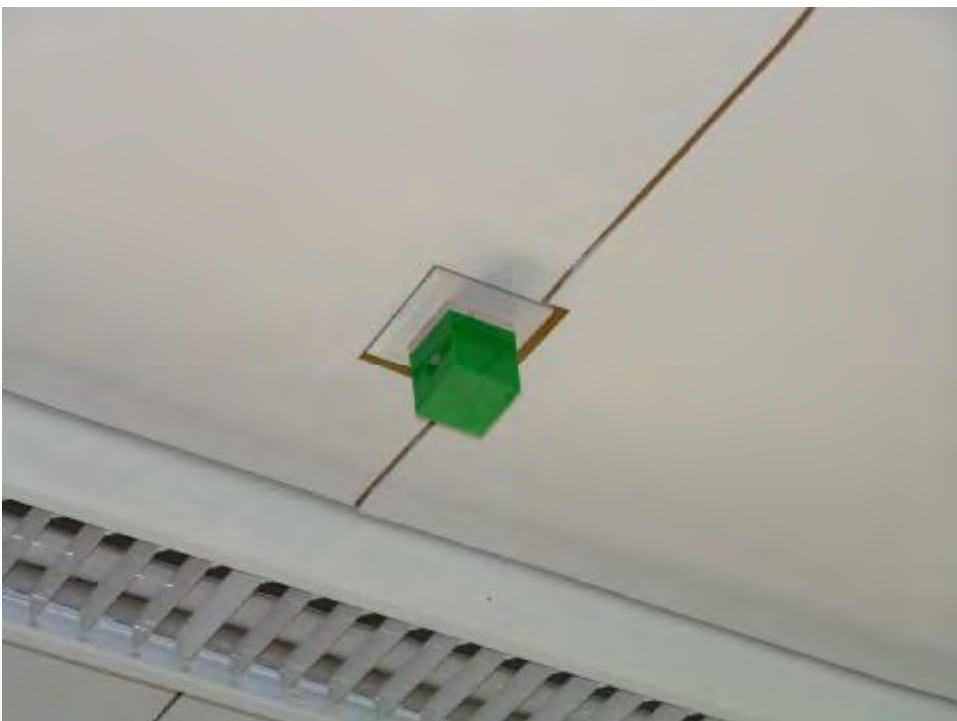
Kuva 4  
Poistumisteiden merkkivalaisimet eivät täytä tämän hetken vaatimuksia.

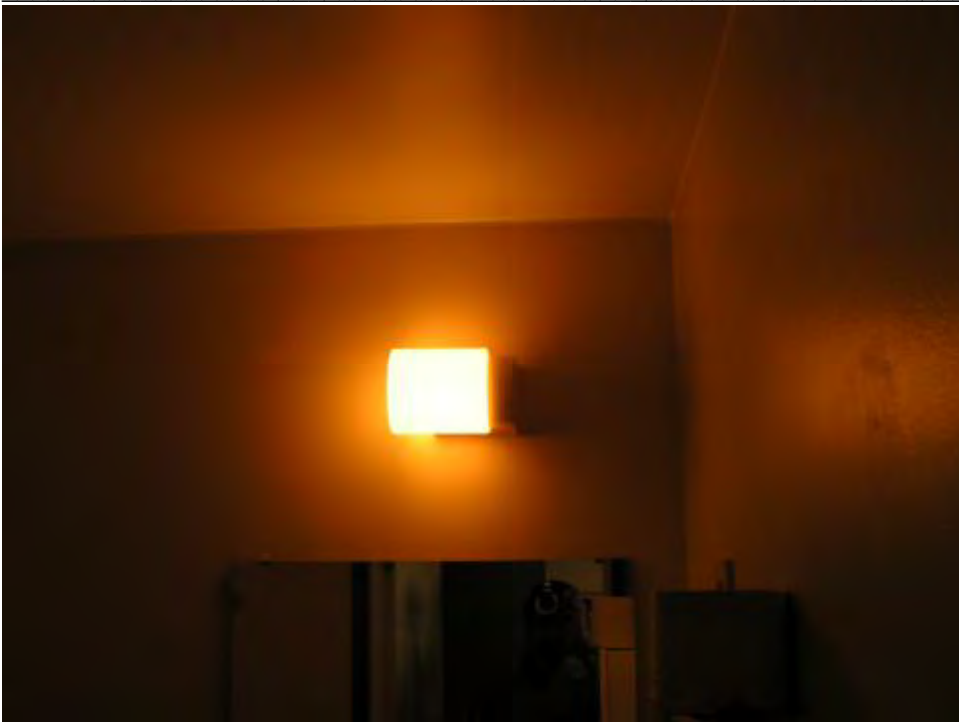
Kuva 5  
WC-tilojen valaistustaso on alhainen, koska on toteutettu hehkuvalaisimilla.

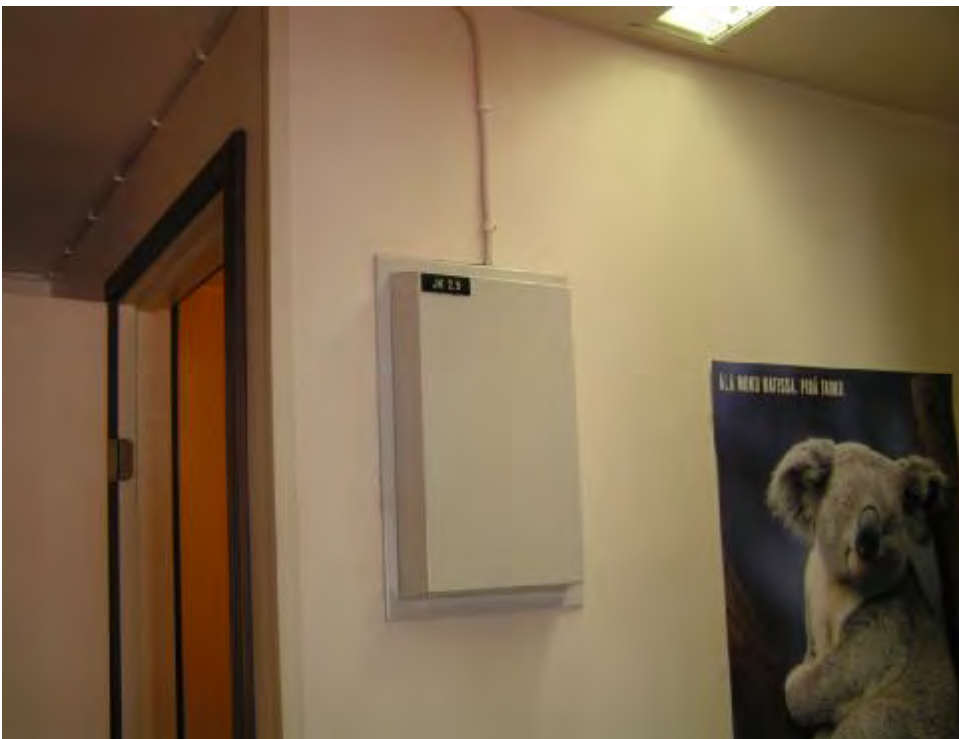
Kuva 6  
Osassa toimistotiloja on upotetut jakokeskukset, jolloin on jouduttu kaapelilisäyksiä tekemään hie-  
man epäkurantilla tavalla.

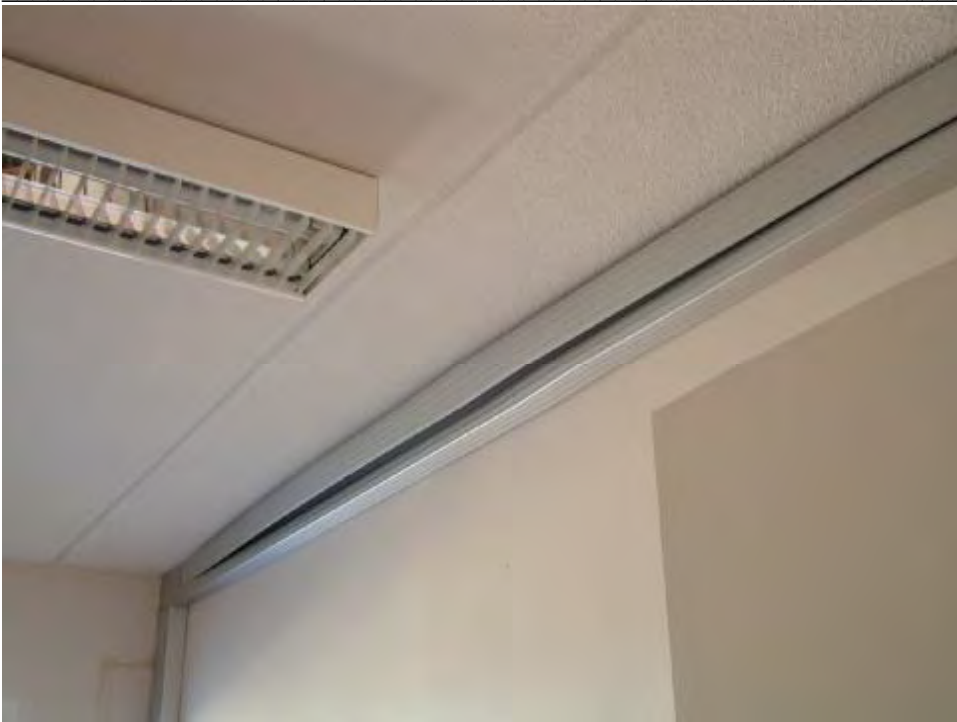
Kuva 9  
Johtokanavissa on käytetty niukasti kansien kiinnitysjousia.

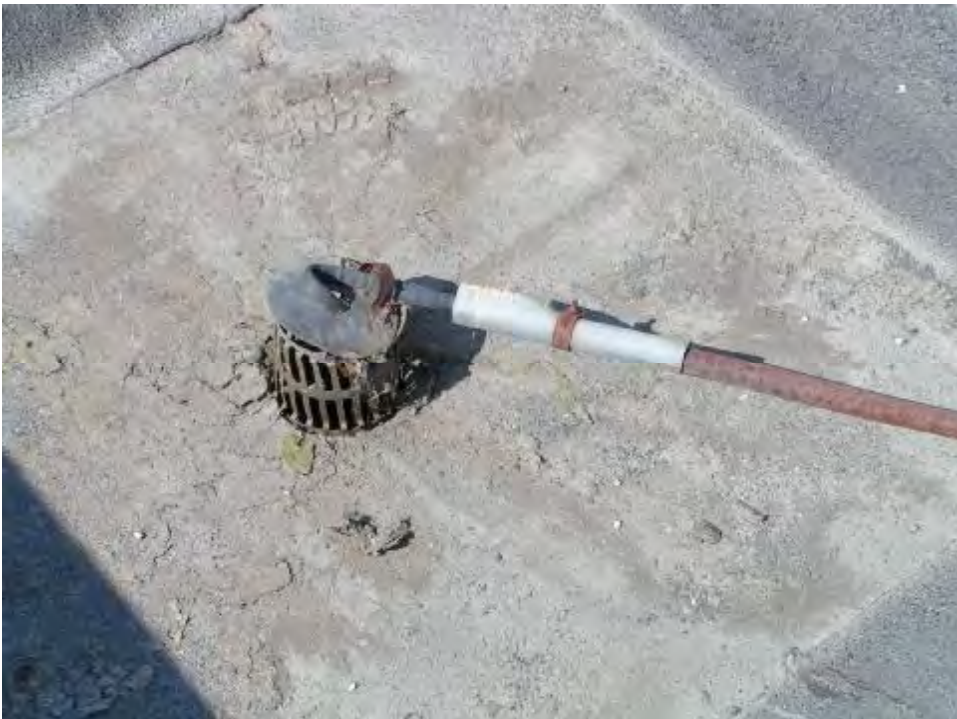
Kuva 10  
Kattokaivojen sulanapitokaapeloinnit tarvitsevat uusimista.

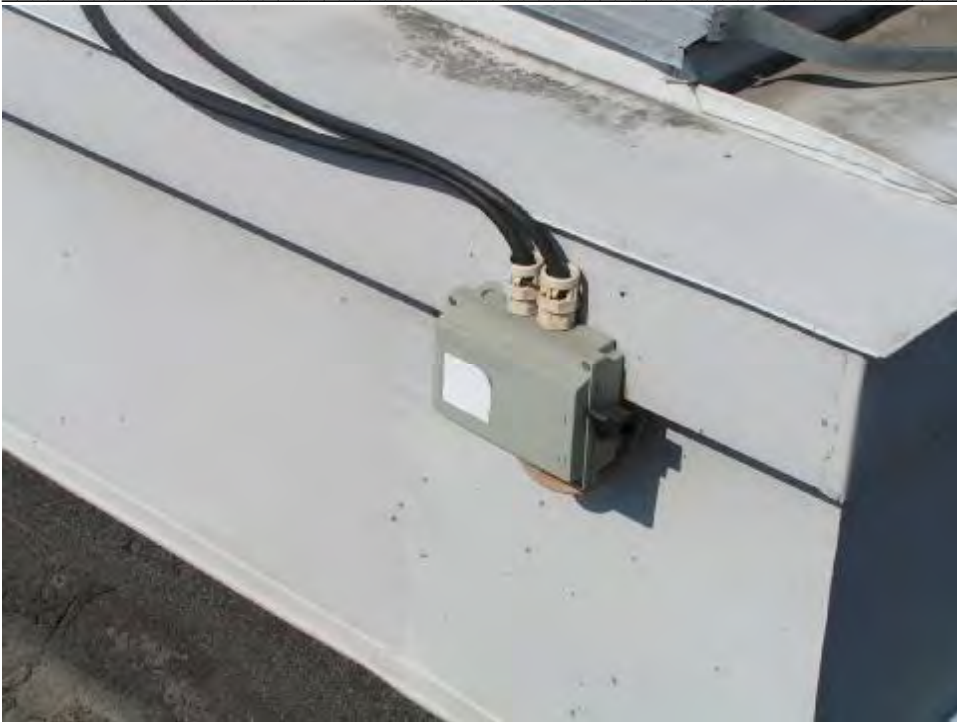
Kuva 11  
Turvakytkimien asennuksessa ei ole otettu huomioon sääsuojauksia lainkaan.

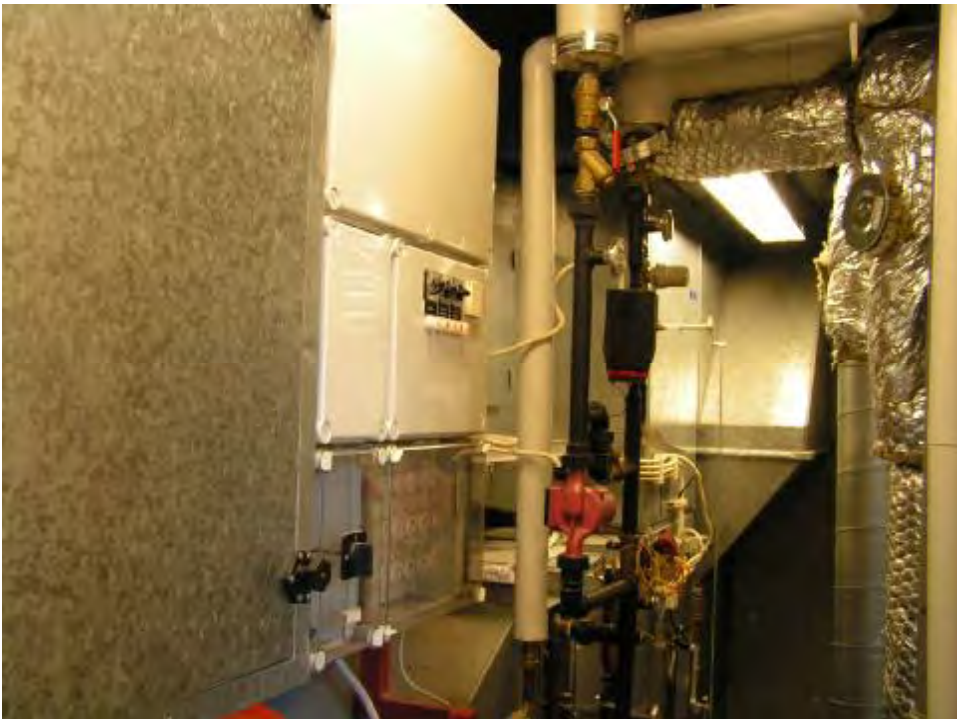
Kuva 12  
IV-konehuoneen ahtauden vuoksi turvaetäisyysvaatimukset eivät tahdo täyttyä.

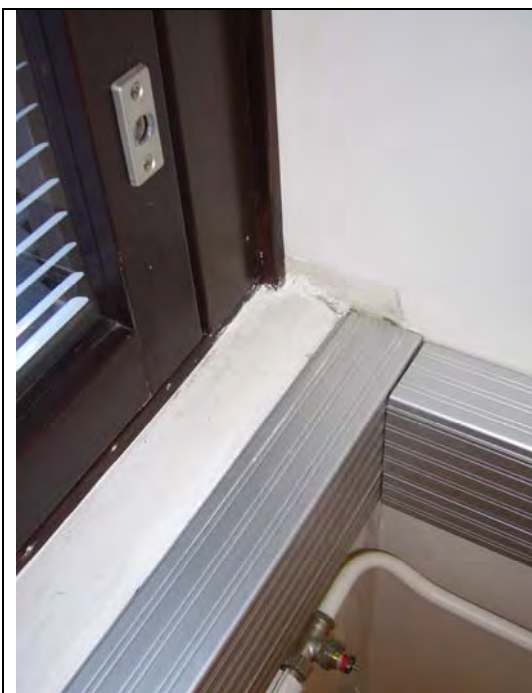
Valokuva ikkunan sijoittelusta JS-rakenteessa.

Ikkunakarmin etureuna on noin 60 mm elementin sisäkuoren sisäpinnasta ulos päin. Johtokourun ja ikkunapenkin liittymässä ulkoseinän varren pilariin on ylisuuri varaus tiivistetty tiivistysmassalla.

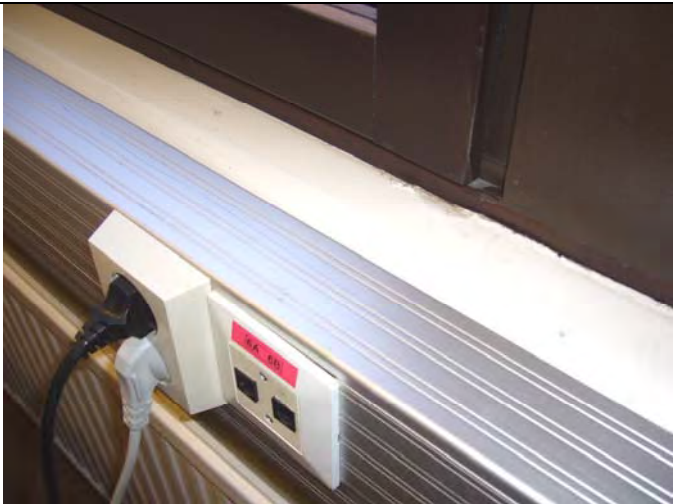
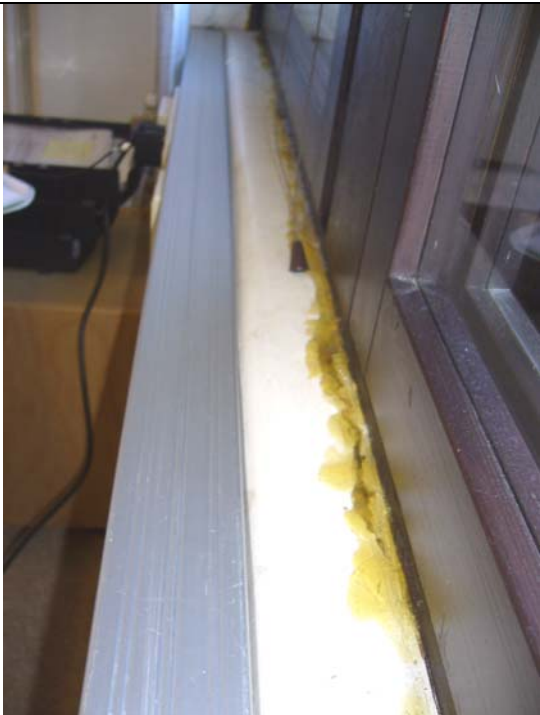
| <p>Tässä ikkunassa ikkunaliittymää ei ole tiivistetty.</p> | <p>Tässä tilassa ikkunaliittymä on tiivistetty, mutta lopputulos on epäsiisti. Käytetyn massan tyypistä ei ole tietoa, mutta se ei ole ainakaan polyuretaanitiivistysmassaa.</p> |

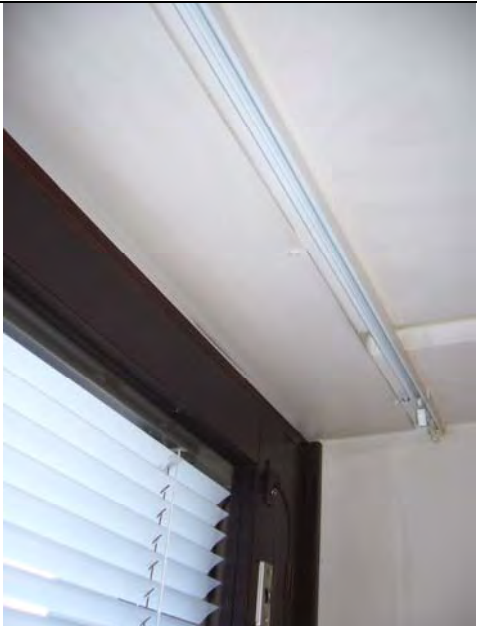
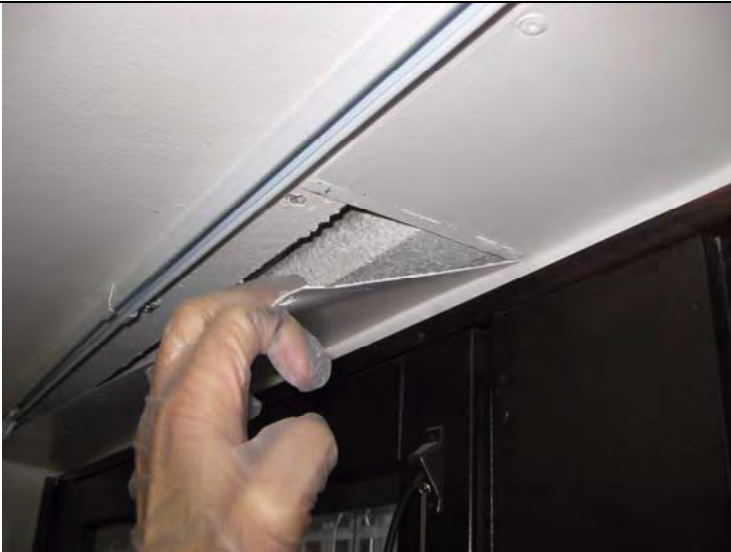
| <p>Ulkoseinän liittymässä välipohjaan on noin 250 mm leveä pelti. Pellin liittymä välipohjaan ei ole tiivis.</p> | <p>Pellin alla on ulkoseinälinjan betonipalkki ja katon ontelolaatat. Liitoksen yksityiskohtia ei saatu selville, mutta ne selviävät suunnitelmista. Joka tapauksessa liittymästä ei liene ilmateytystä ulkoseinän eristetilaan.</p> |

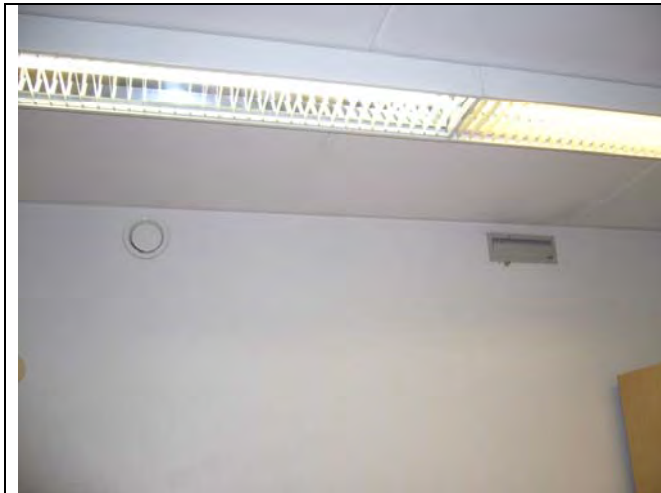
Huoneen tulo- ja poistoventtiilit. Tuloilmaelimen ympäristö on hieman likainen.

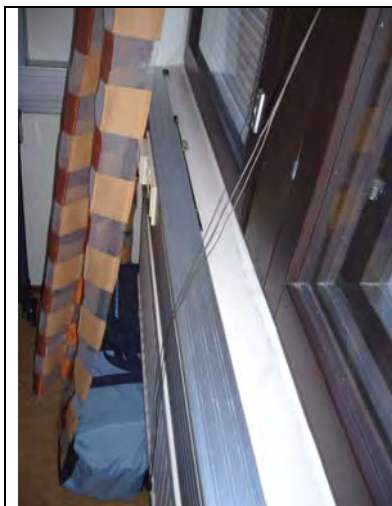
Tiloissa on suoritettu ikkunaliittymien tiivistystä tiivistysmassalla.
