KUOPION MUSEO RAKENNUSHISTORIASELVITYS OSA 2

Aikatasokaaviot ja huoneselosteet

LITE 6 OSA 2

30.7.2013, päivitetty 14.8.2013
Työnumero 2013-01

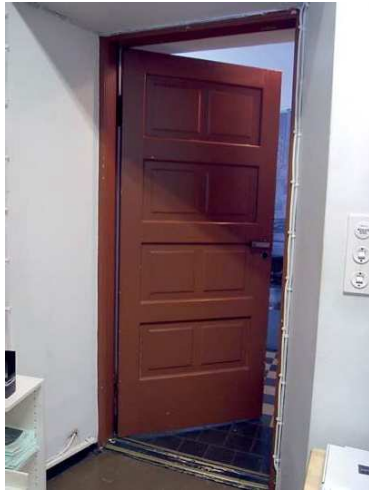
Pääsisäänkäynnin ulko-ovi, kadun puoli. Alkuperäiset takorauta- ja pronssihelat.

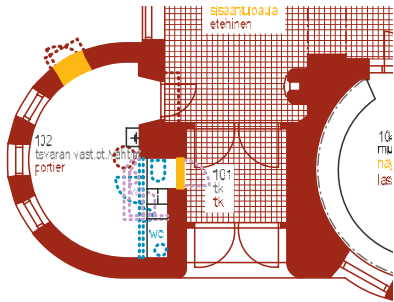
Ulko-ovi, sisäpuoli. Alkuperäiset takorautasaranat ja pronssinen vedin, kynnys graniittia. Tuulikaappikone peittää osin oven yläosan ikkunoita (yläkuva).

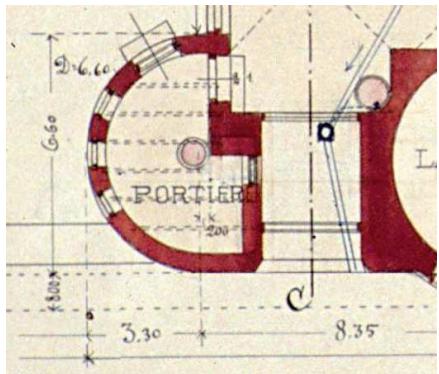
Tuulikaapin sisempi ovi. Alkuperäinen lattialaatoitus jatkuu ehjänä kynnyssetöissä oviaukossa.

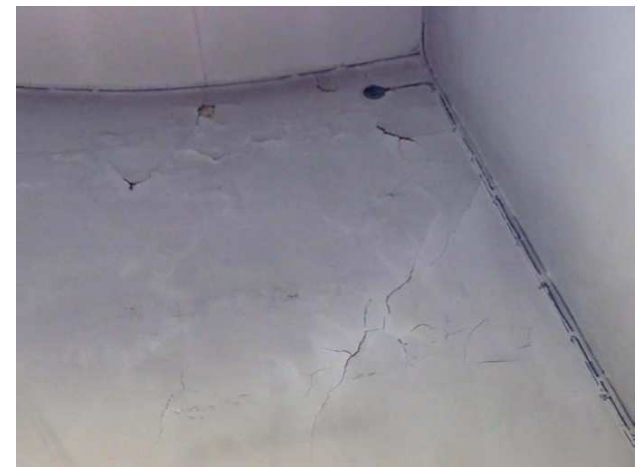
Sileä rappauspinta, kalkkimaali? / sileä rappauspinta, puolihimmeä alkydi- tai lateksimaali; ulkoseinillä yläosan rappauksessa hiushalkeamia sekä irronneita rappaus- ja maalikerroksia.

Alla: alustastaan irronneita paksuja maalikerroksia huoneen ulkoseinän yläosassa.

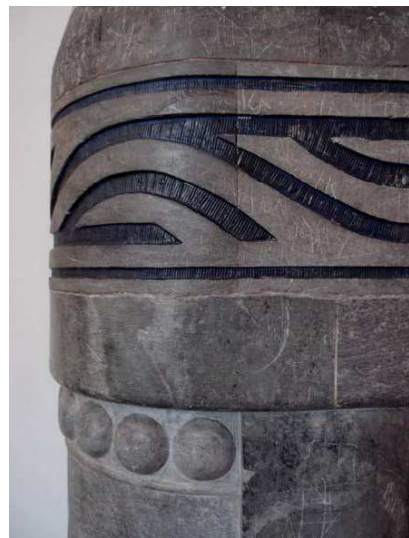
Huom. Uunin oikeanpuoleisessa syvennyksessä näkyy osin alkuperäistä rappaus- ja maalipintaa.

Seinän vanhat maakerrokset näkyvät uunin viereisessä kolossa.

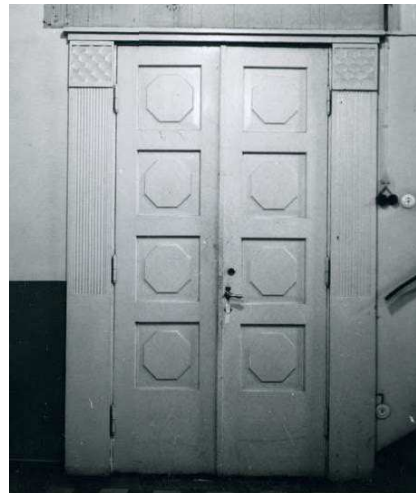
Yläaulan alkuperäinen pariovi. (KHM, valok. Matti Räsänen 1969)
 Oven peilien keskiosat oli muotoiltu 8-kulmioiksi. Vuorilaudat olivat yläosaltaan uritettuja ja niiden päässä oli koristeellinen "kapiteeli".

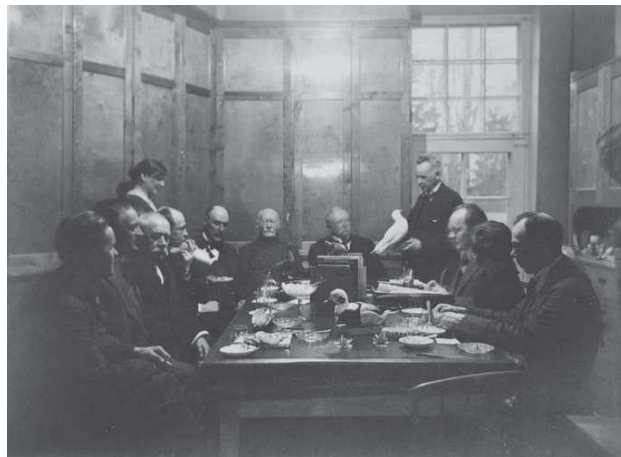
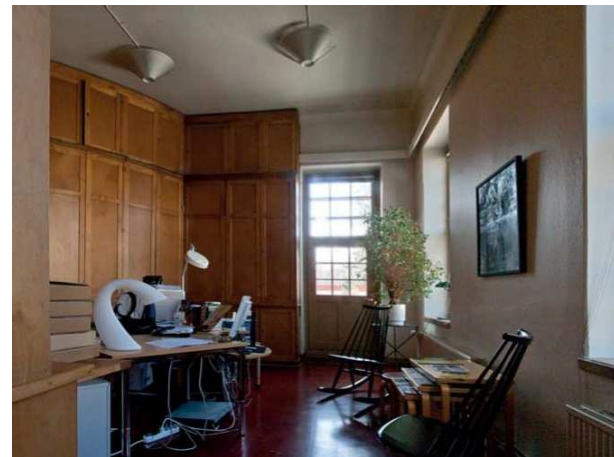
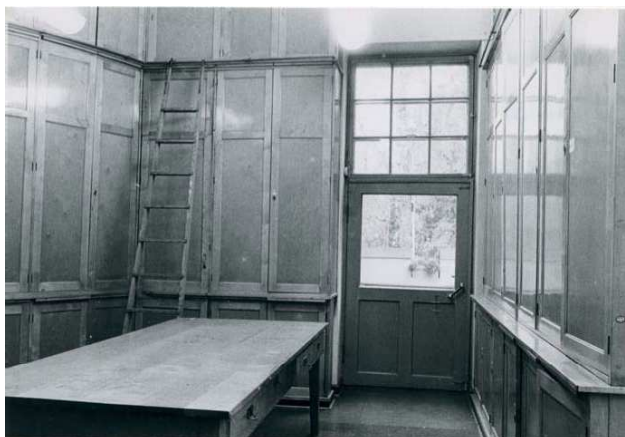
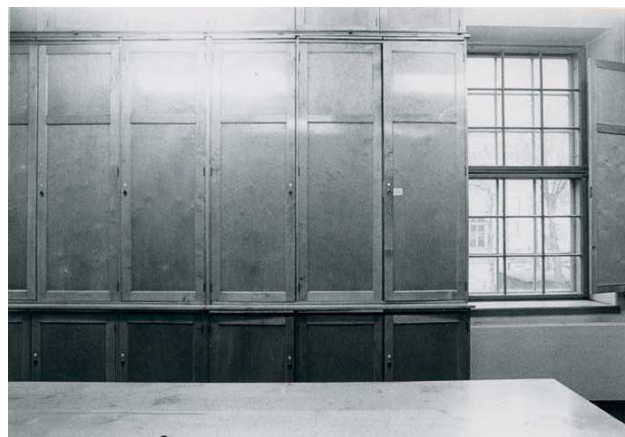
Kuvat yllä: KHM, valok. Kai Jämsen 1984. Ikkunaseinällä olleet, toisen ikkunan peittäneet kaapit poistettiin 1980-luvun korjauksessa.

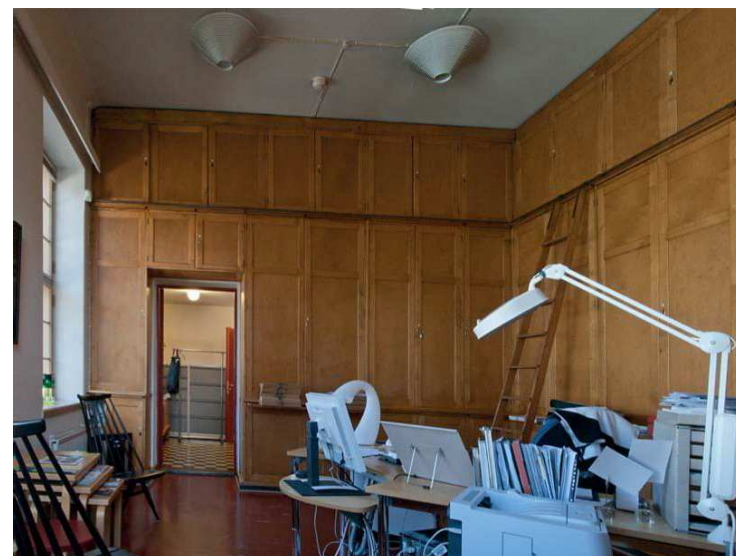
Oviseinällä kaapistoja muutettiin, kun ovi siirrettiin nykyiseen paikkaansa 1959-61.
