Päivämäärä  
**22.11.2016**

# KIINTEISTÖ 297-15-9904-0 SÄRKINIEMI, KUOPIO

## MAAPERÄN PILAANTUNEISUUSTUTKIMUS TUTKIMUSRAPORTTI

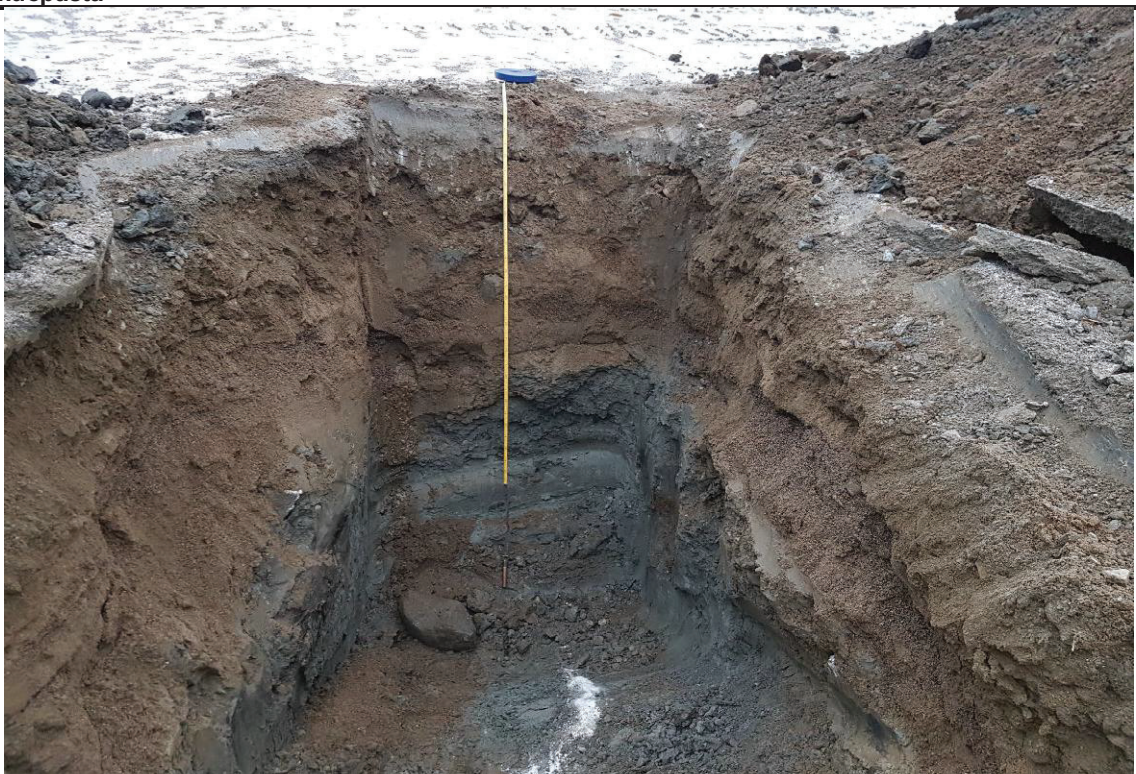
**KOEKUOPPA:** KK1 **LAATIJ:** JPTe **PVM:** 4.11.2016

**Koekuopan syvyys:** 1,8  
**Vedenpinta:** -  
**Vedentulo:** -  
**Kalliopinta:** 1,8 m syvyydessä, kallion pinta syvenee jyrkästi koilliseen kohden

**Lisätiedot:** Koekuoppa sijaitsee urheilukentällä

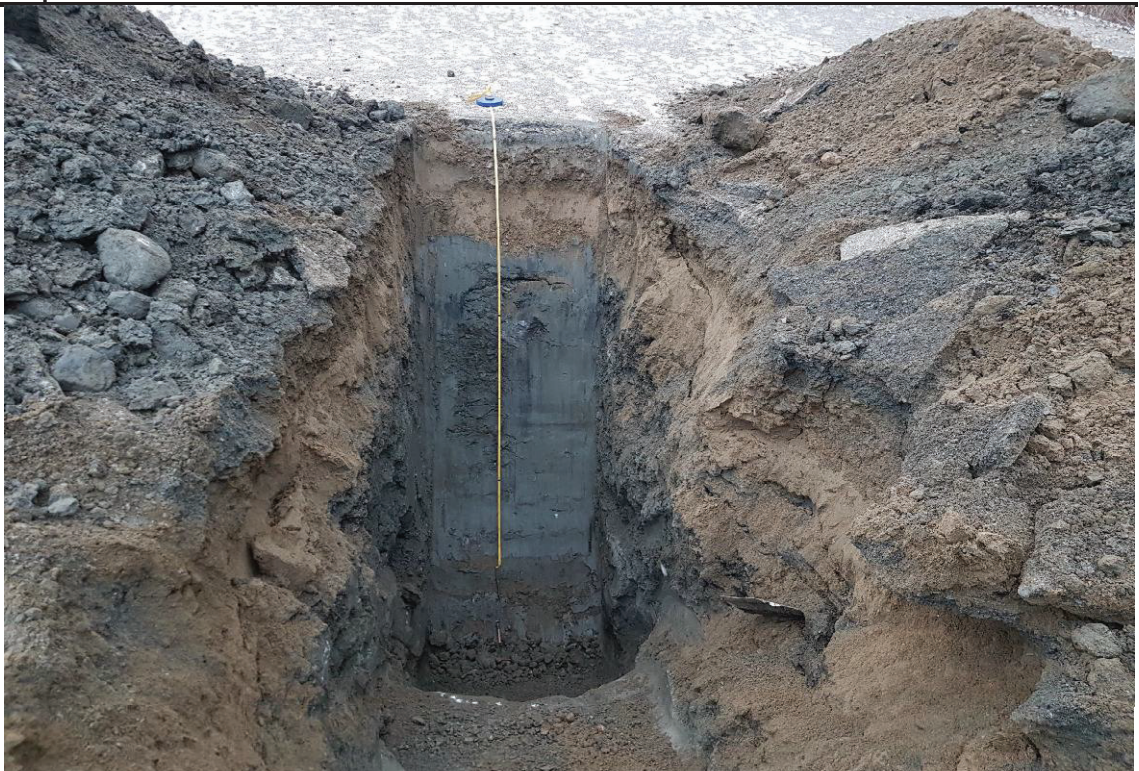
| <b>KOEKUOPPA:</b> | KK2 | <b>LAATIJA:</b> | JPTe | <b>PVM:</b> | 4.11.2016 |

**Kalliopinta:** iso kivi tai kallio koekuopan reunalla n. 2,0 m syvyydessä

| <b>näytetunnus</b> | <b>syvyys (m)</b> | <b>kuvaus</b> |
|---|---|---|
| | 1,0-1,8 | Si, SiMr, lasikuidun palanen, puolikas ratapölli (ei PAH-hajua) |
| | | ei selvää jätettäyttöä tms. |

**Lisätiedot:** Koekuoppa sijaitsee urheilukentällä, koekuopan reunalla iso kivi tai kallio

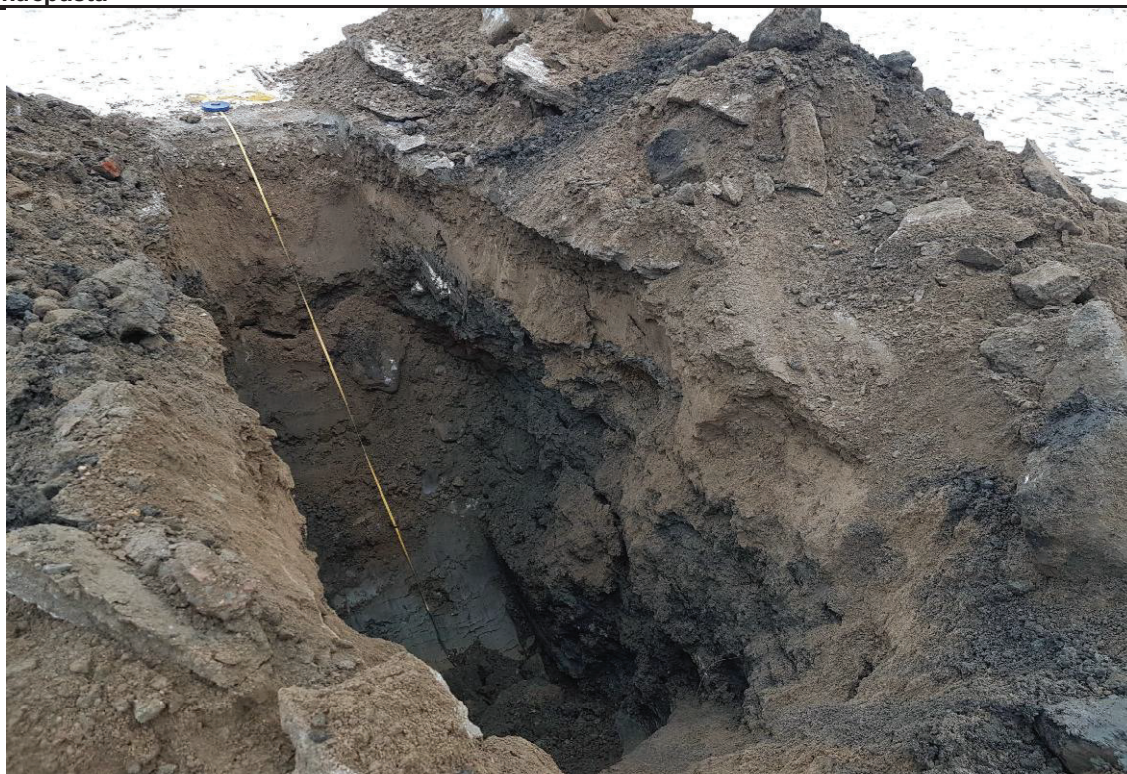
**KOEKUOPPA:** KK3 **LAATIJ:** JPTe **PVM:** 4.11.2016

| Näytteet: | näytetunnus | syvyys (m) | kuvaus |
|---|---|---|---|
| | | 1,0-2,5 | Si, SiMr, vaalea tiilen palanen, metallinen tukilista, rautalangan pätkä, muuten puhtaan oloista täyttömaata |

**Lisätiedot:** Puhtaan oloista täyttömaata, vaikka koekuopassa havaittiin yksittäisiä jätelakeita, koekuoppa sijaitsee urheilukentällä

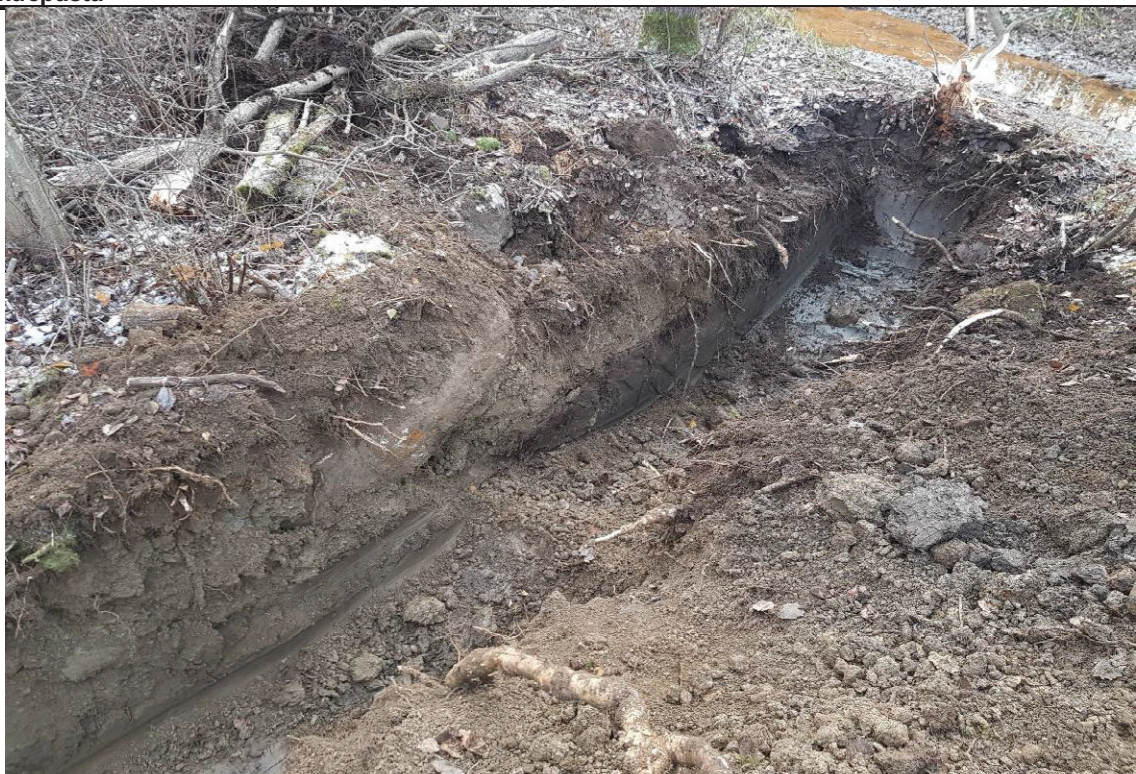
**KOEKUOPPA:** KK4 **LAATIJ:** JPTe **PVM:** 4.11.2016

| Näytteet: | näytetunnus | syvyys (m) | kuvaus |
|---|---|---|---|
| | | 0,6-1,5 | multaa, SiSa, yksittäisiä tiilen kappaleita |
| | | | puhtaan oloista täyttömaata |

**Lisätiedot:** Koekuoppa tehty kuvan mukaisesti leveäksi kuopaksi

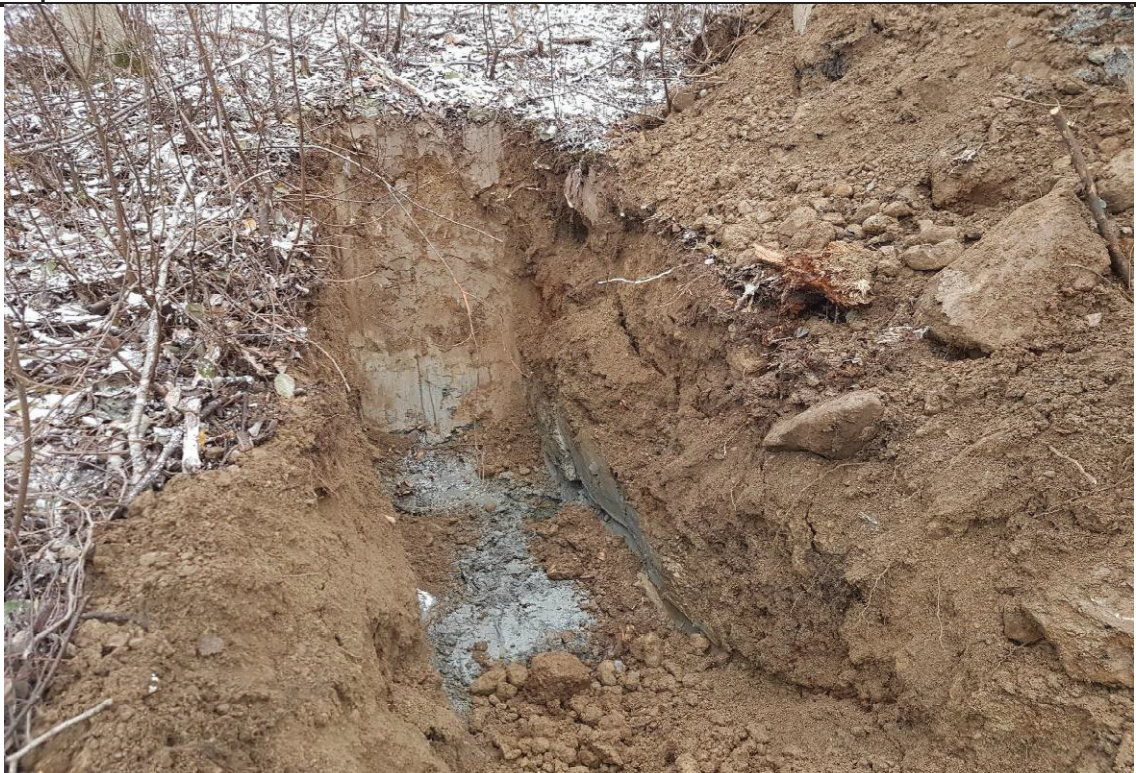
| | 0-1,0 | Hm, multaa |

| | 1,0-1,8 | Sa, perusmaa |
