Kuopion kaupunki

SIIKANIEMEN TEOLLISUUSALUE PIMA-YHTEENVETO

26.1.2021

Projektinumero: 10908-001

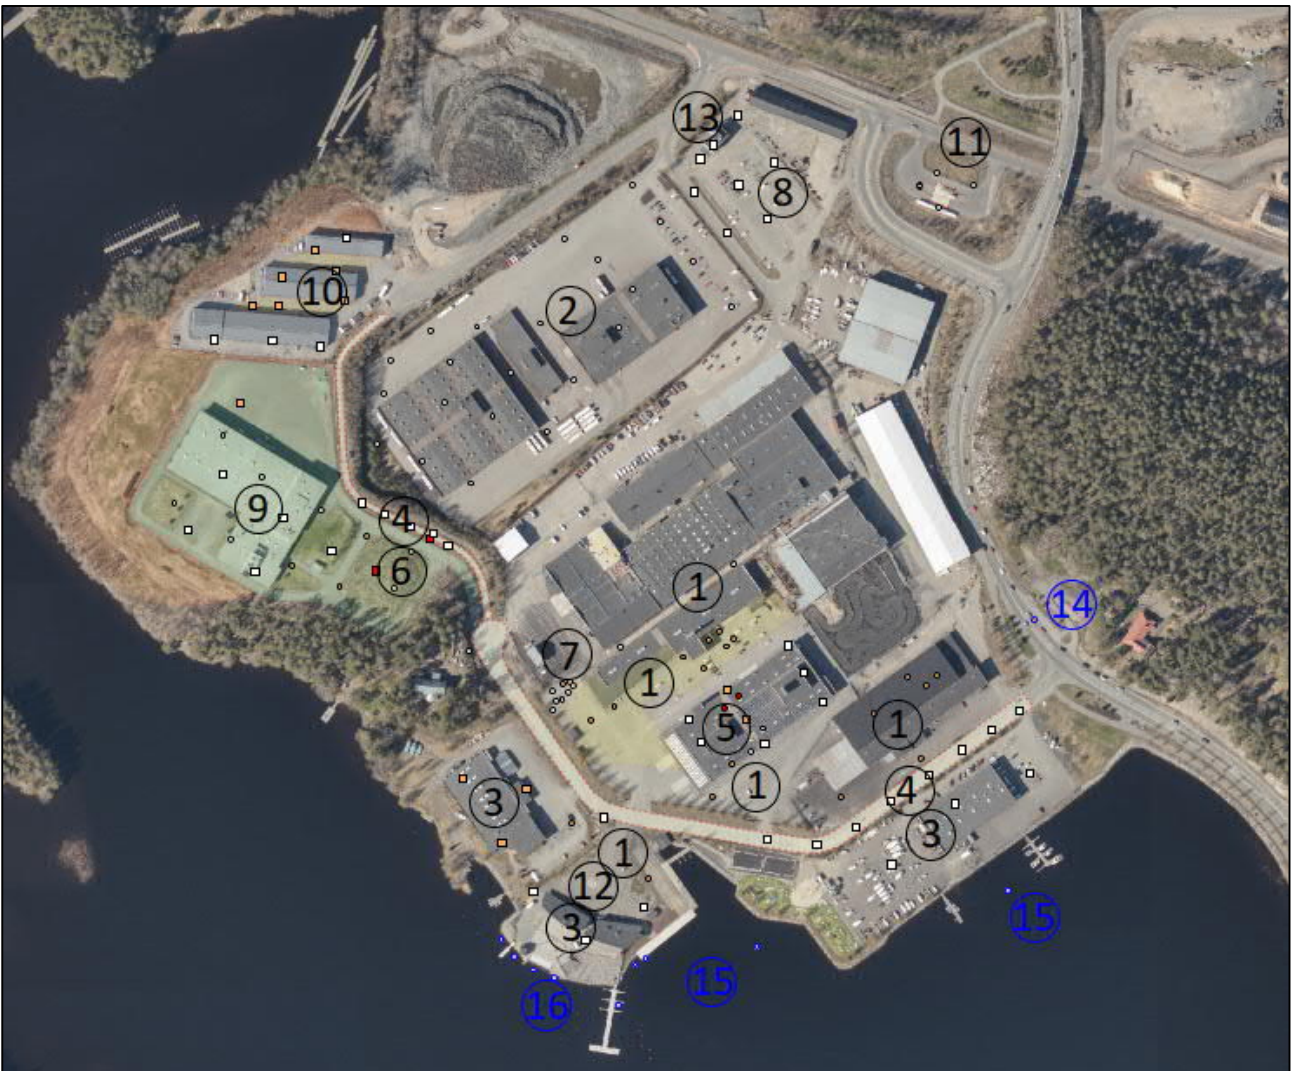
Kuva 1. Tutkimusalueiden sijainnit (numeroviittaukset tutkimuksiin esitetty kohtien 3.2 ja 3.3 tekstissä)

Siikaniemen alueelta on olemassa maaperän haitta-ainepitoisuuksia koskevaa tietoa seuraavista selvityksistä (**suluissa numero on viittaus kuvassa 1 esitettyyn tutkimusalueen sijaintiin**):

Sedimenttien haitta-ainetutkimuksissa ei ole todettu merkittävästi kohonneita haitta-aineiden pitoisuuksia. Sedimenttitutkimuspisteiden likimääräiset sijainnit on esitetty liitteessä 1.

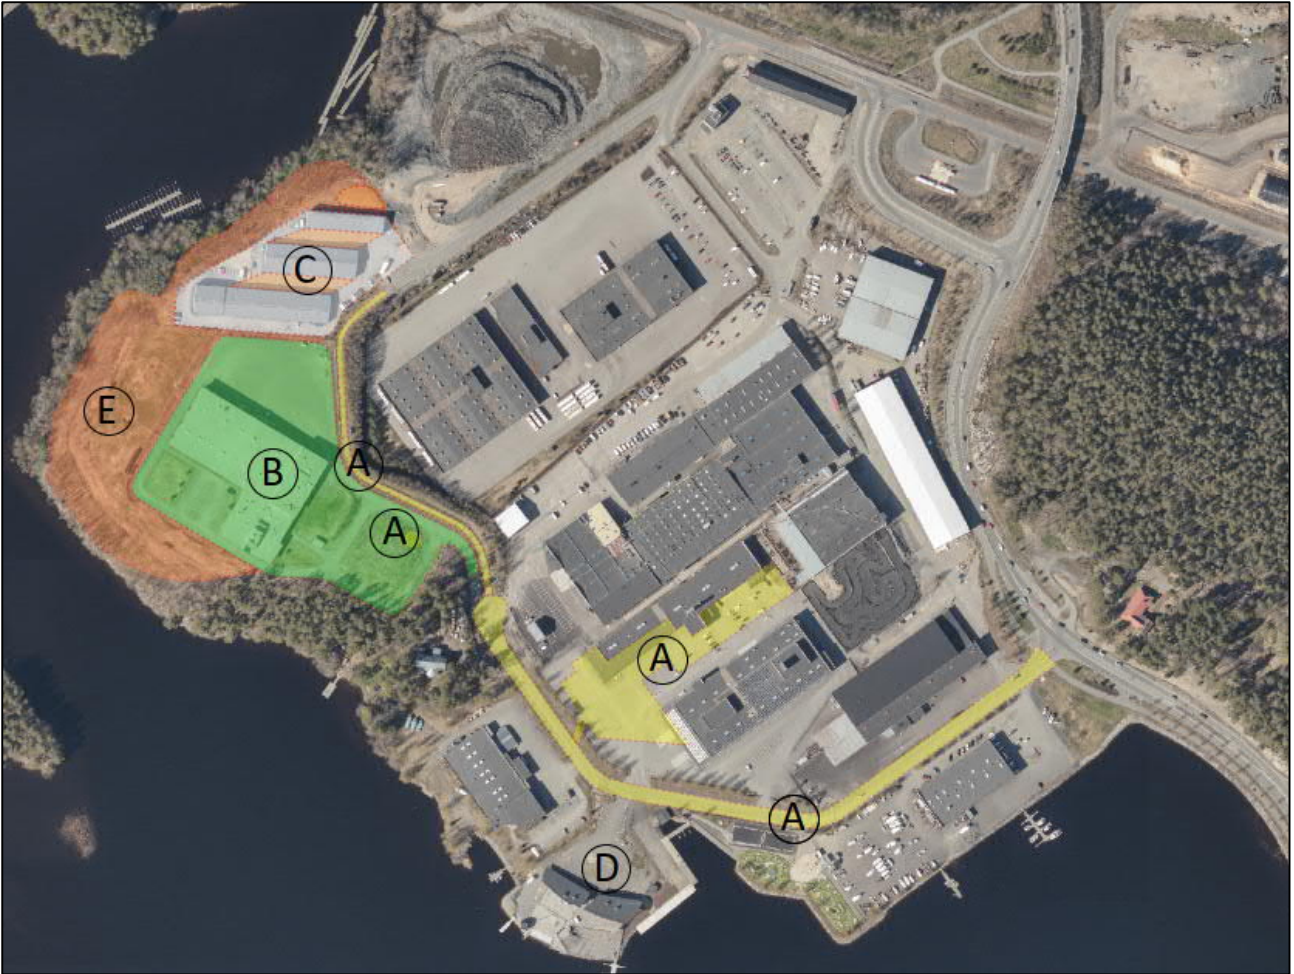
Kuva 2. Siikaniemen alueella toteutettujen pilaantuneen maaperän kunnostusten toimenpidealueet (A-D) sekä lievästi pilaantuneiden maiden sijoitusalue (E)

- Pilaantuneen maaperän kunnostustyöt ja tutkimukset sekä purkutyöt ja purkubetonin käyttö maarakenteissa 8/2006-8/2007 **(A)**, loppuraportti Suomen IP-Tekniikka Oy 3.12.2007
 - o pilaantuneeksi luokiteltujen maa-ainesten kaivuja toteutettiin Siikaranta-kadun ja sen jatkeena olevan kevyen liikenteen väylän alueella, entisen sahan dimensiolaitoksen eteläpuolisella alueella sekä purettujen öljysäiliöiden alueella. Vähäisiä kaivuja tehtiin myös uuden venetuotantohallin (nykyinen HopLop) alueella.
 - o maaperän kunnostuksissa kaivettiin ja siirrettiin
 - lievästi pilaantuneita maita Siikaniemen luoteisojan läjitykseen **(E)** yhteensä 14450 m³itd
 - pilaantuneita maita Varkauteen Riikinnevan jäteasemalle käsittelyyn yhteensä 1336 tonnia
 - o lisäksi alueen maarakennustöissä syntyneitä pilaantumattomia maa-aineksia siirrettiin Kumpusaareen perustetulle ylijäämämaiden läjitysalueelle

- kunnostustyölle ei riskinarvion perusteella esitetty eikä lupapäätöksessä määrätty numeerista kunnostustavoitetta (haitta-ainepitoisuutta), vaan massanvaihdot toteutettiin siinä laajuudessa, kuin alueen uudisrakentaminen sitä rakennusteknisesti edellytti

- Siikaranta 20, Pilaantuneen maa-alueen puhdistus **(B)**, loppuraportti Pöyry Finland Oy 27.11.2012
 - Lignell&Piispanen Oy:n uuden tuotantolaitoksen alueelta poistettiin pilaantuneeksi luokiteltua maa-ainesta 11099 tonnia, jotka toimitettiin Ekokem Oy:lle Sorsasaloon

- lisäksi alhaisia haitta-ainepitoisuuksia ja pilaantumattomia kaivumassoja toimitettiin Jätekuukko Oy:lle Heinämminrinteelle (3136 t) sekä Heinjoen ampuma- ja moottoriurheilukeskuksen meluvalliin (19307 t)

- Kaivumassoja siirrettiin myös kunnostusalueen luoteis- ja länsipuoliselle alueelle **(E)** täytöksi, tätä määrää ei loppuraportissa ole esitetty
- Varikkokatu 9, Pilaantuneen maaperän kunnostus **(C)**, loppuraportti Ramboll Finland Oy 8.10.2018

- lievästi pilaantuneita maita toimitettiin Fortumille Sorsasaloon 1323 tonnia
 - muilta osin lievästi pilaantuneet kaivumaat hyödynnettiin rakennettujen pihajaluiden alustäytöissä sekä varastorakennusten koillispuolelle tehdyssä pienessä maisemavallissa

- Matkailukeskus Saanan alueella **(D)** ei lopulta tarvittu tehdä pilaantuneen maaperän kunnostustoimenpiteistä (ns. PIMA-ilmoitus tehtiin aikataulusyistä varmuuden vuoksi siltä varalta, että kaivutöiden yhteydessä maaperässä paljastuisi pilaantuneisuutta)

- kunnallisteknisten rakenteiden kaivun yhteydessä leikatut maa-ainekset tutkittiin ennen niiden toimittamista Heinjoen maankaatopaikalle (tutkimusraportti Envineer Oy 24.10.2018)

Kaivutöissä syntyneitä lievästi pilaantuneita (haitta-aineiden pitoisuudet alle ylemmän ohjearvotason) on sijoitettu Siikaniemen luoteisreunalle (E). Maa-ainesten sijoittaminen ko. alueelle on hyväksytty Pohjois-Savon ympäristökeskuksen 11.8.2006 myöntämässä ympäristöluvassa sekä ELY-keskuksen 23.8.2011 antamassa PIMA-päätöksessä. Alue on muotoiltu ja peitetty lupamääräysten mukaisesti pilaantumattomilla maa-aineksilla sekä kasvukerroksella vuosien 2012 ja 2013 aikana (Pöyry Finland Oy, Siikaranta 20 maaperän kunnostusta koskevan loppuraportin täydennys, 7.2.2013).

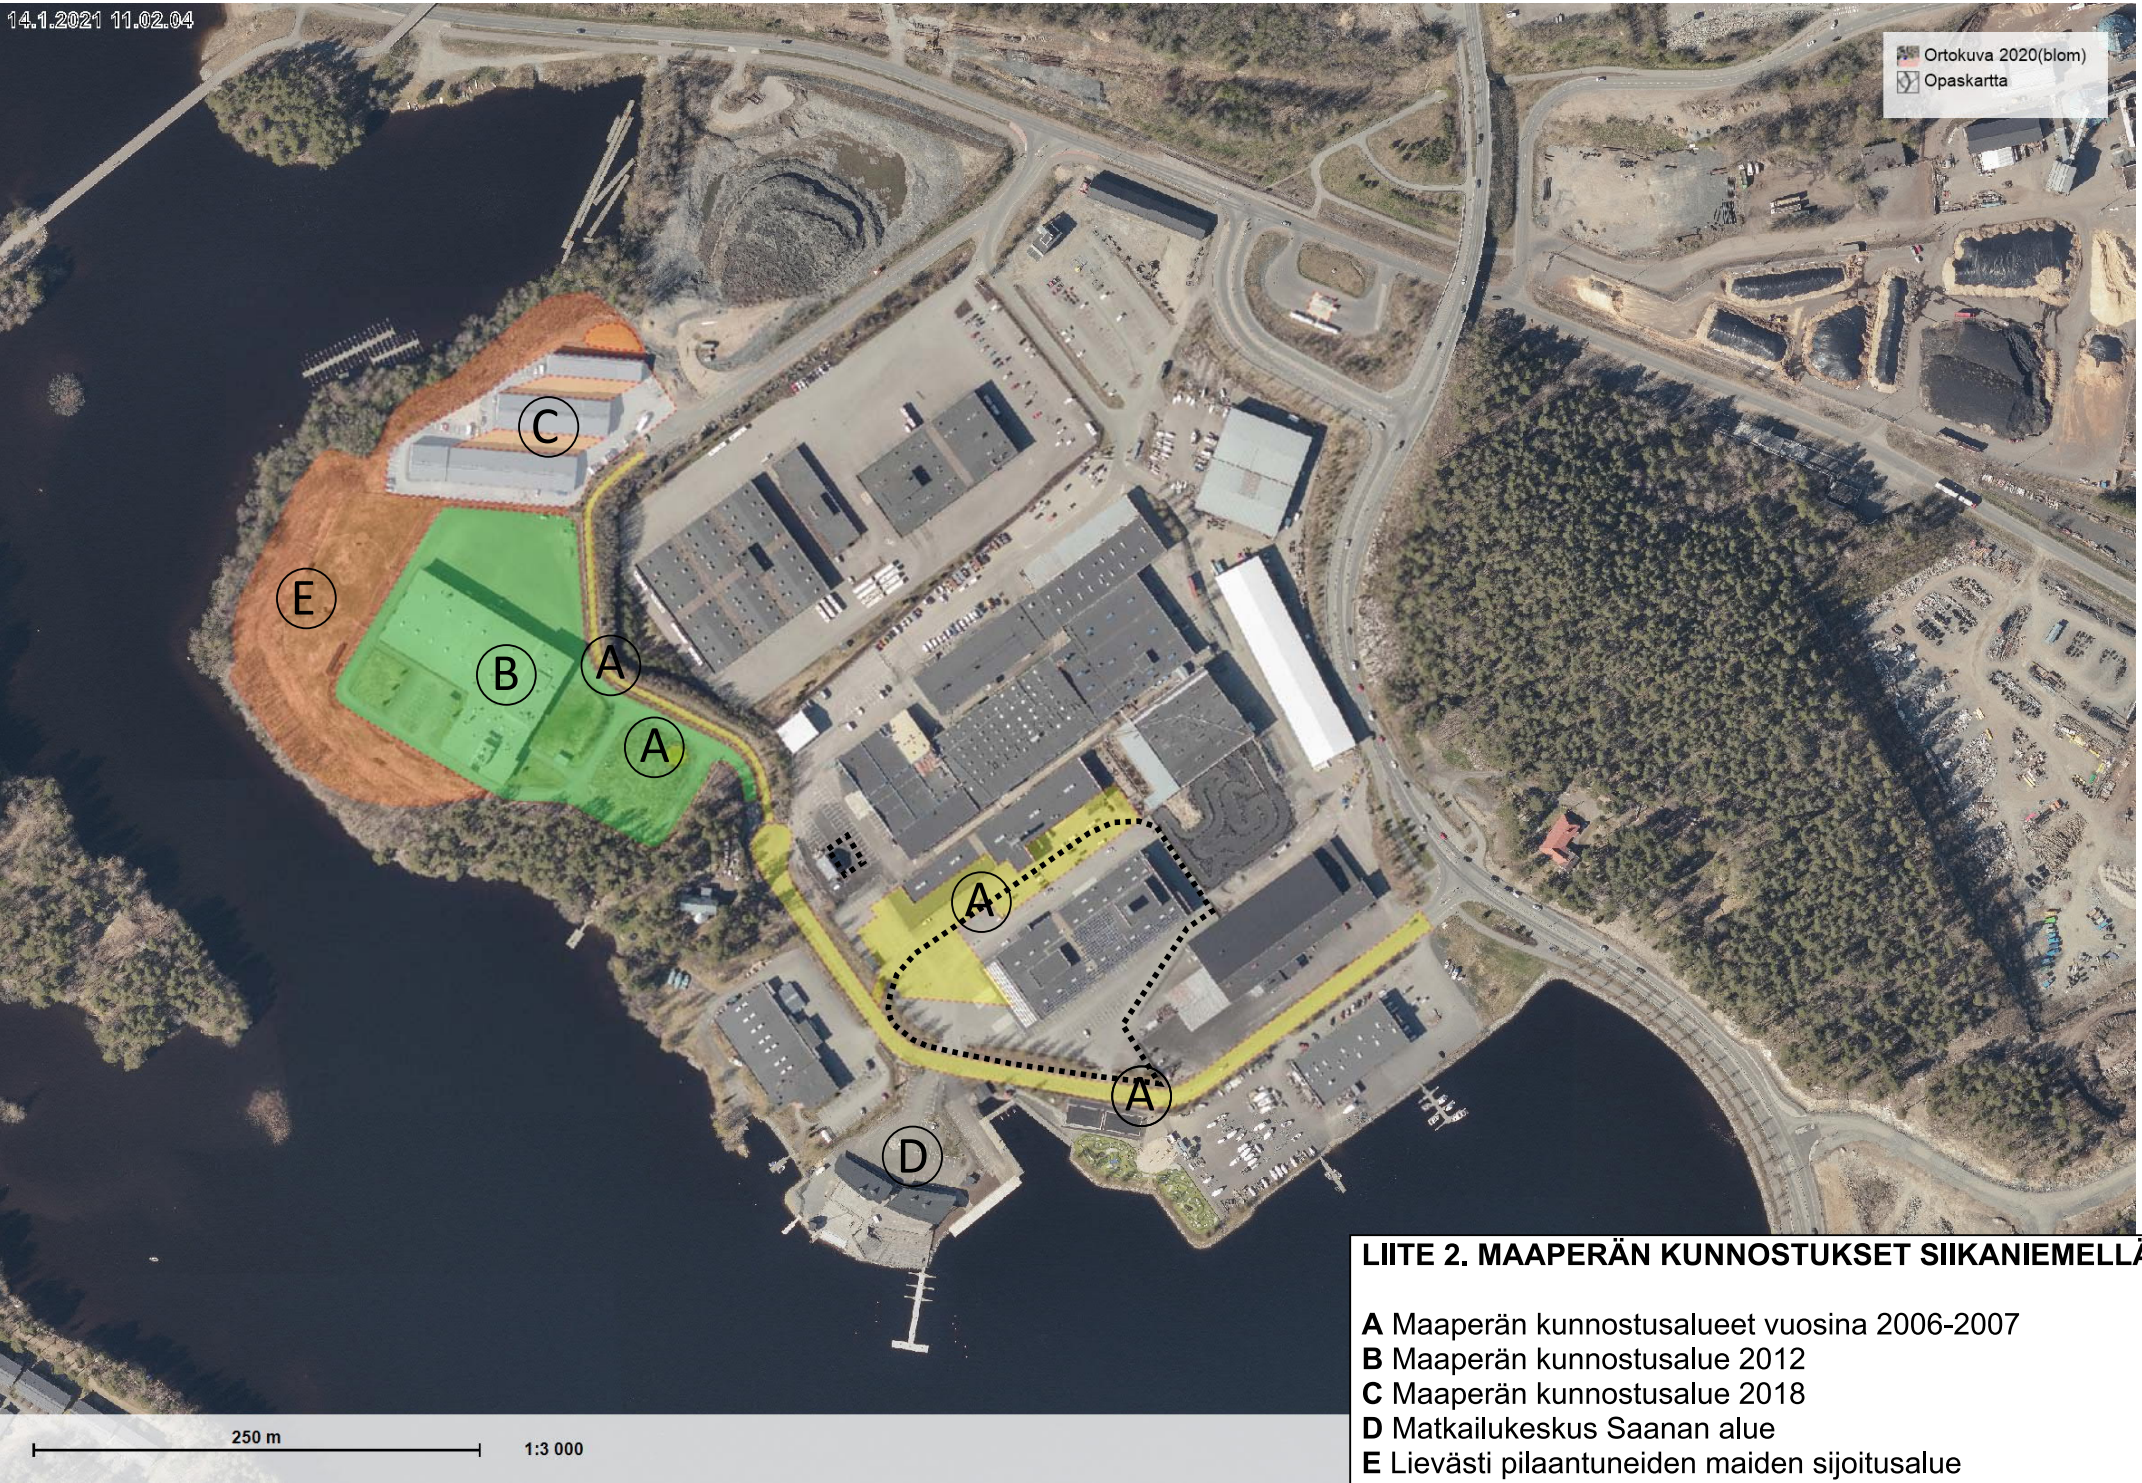
LIITE 1. PIMA-TUTKIMUKSET SIIKANIEMELLÄ

Keskeisten maaperätutkimuspisteiden sijainnit sekä kussakin pisteessä todettu haitta-aineen pitoisuustaso suhteessa VNA:n 214/2007 mukaisiin ohjearvoihin on esitetty liitteessä 1. On huomioitava, että kaikilta osin tutkimuspisteet ja niissä todetut haitta-aineiden pitoisuudet eivät edusta alueen nykytilaa, sillä useilla alueilla on tutkimusten jälkeen toteutettu maaperän kunnostustoimenpiteitä. Värikoodein havainnollistetulla esitystavalla (liite 1) voidaan kuitenkin osoittaa keskeiset vanhasta toiminnasta kuormittuneet alueet Siikaniemellä.
