**RAPORTTI**  
1353 HT-Analyse  
Kuntokartoitus Jätekukko

Kohde: Jätekukko Oy  
Kaatopaikantie 316  
70800 Kuopio

# Jätteenkäsittelyhalli

Kuntokartoituksen laajuus:  
EN13782:2006 mukainen hallin teräsrakenteen visuaalinen määräaikauskuntokartoitus

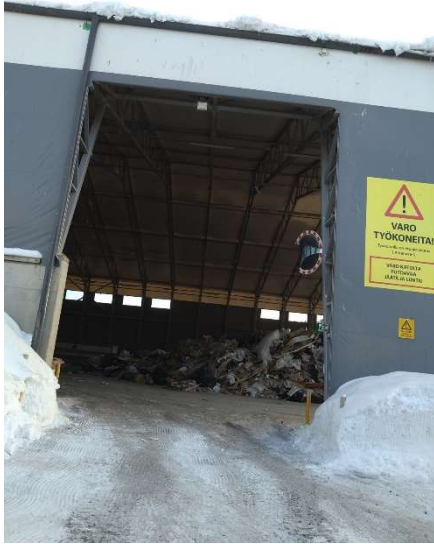
Halli oli yleisilmeeltään ehjä ja ryhdikäs. Ajoneuvojen ajoväylien (Kuvat 1 - 4) suuaukoissa ei havaittu vaurioita, muodonmuutoksia eikä vauriokorjauksia, hätäpoistumisoven ympäristö oli myös alkuperäisessä kunnossa (kuva 5).

Kuva 1: Länsisivu K7200xL5600

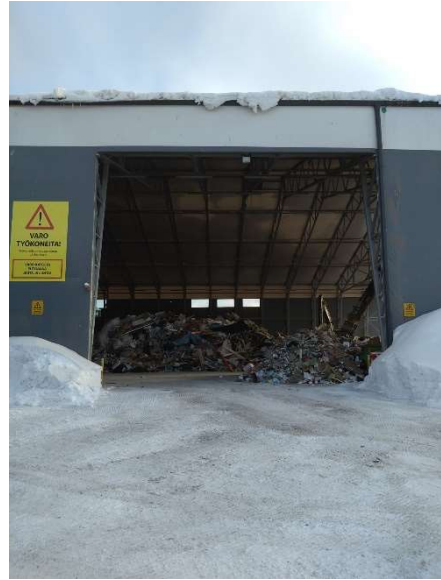
Kuva 2: Länsisivu K7200xL8600

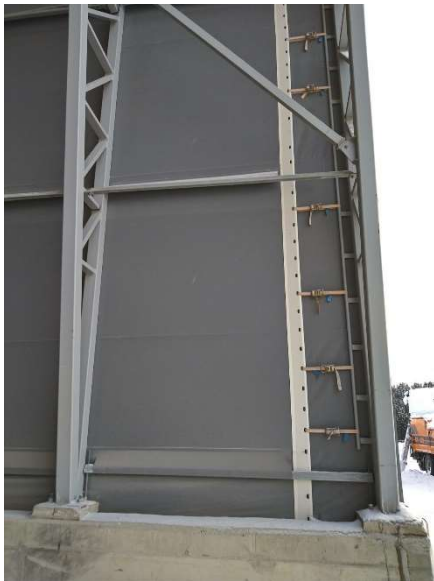
Kuva 3: Itäisivu - eteläpääty

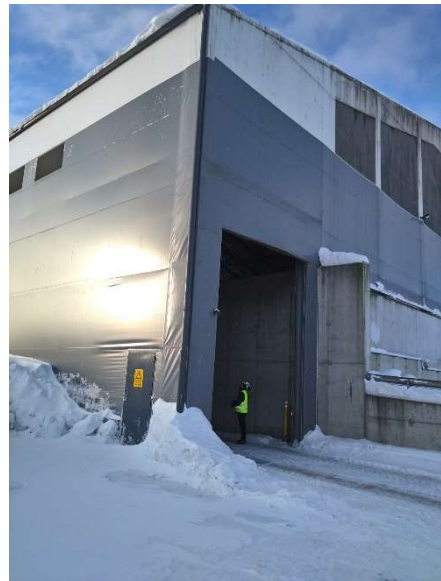
Kuva 4: Pohjoispääty K5500xL4000

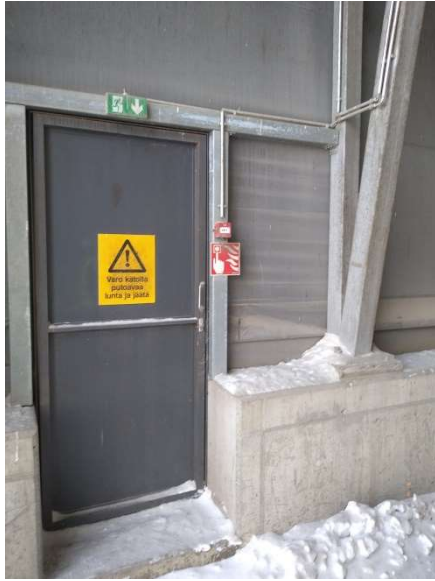
Kuva 5: Hätäpoistumisovi itäsivu

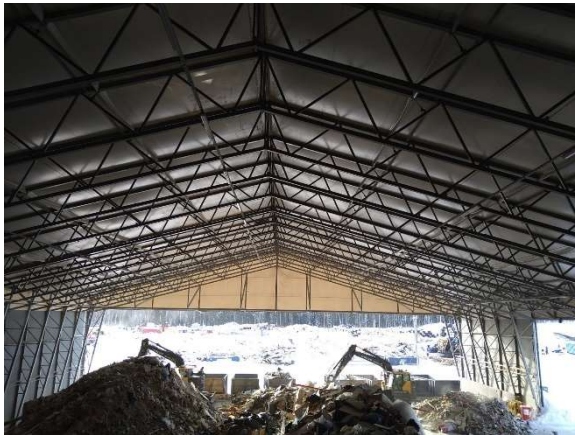
Kattoristikoissa ei havaittu muodonmuutoksia, korjauksia eikä vaurioita. Palkkien- ja kiinnityspulttien pintakäsittelyt olivat ruoste vapaita, joskin rakenteiden pintaan oli kertynyt toiminnasta syntyvää ilmaan nousutta pölyä ja tuulen mukana liikkuvaa muuta likaa sekä tiivistynyttä ilmankosteutta/kuuraa. (Kuvat 6 – 11)

Kuva 6: Näkymä pohjoisesta etelään

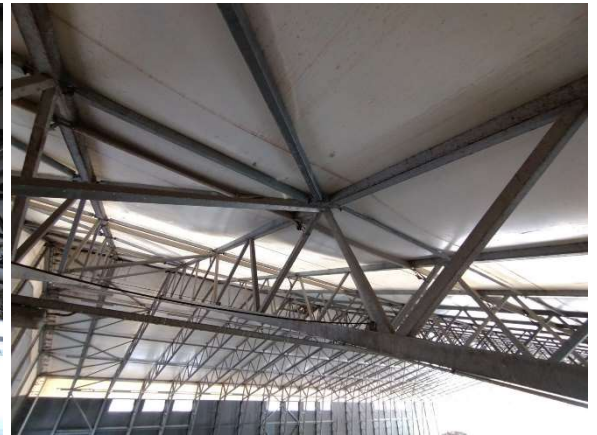
Kuva 7: Kattoristikon tukipiste

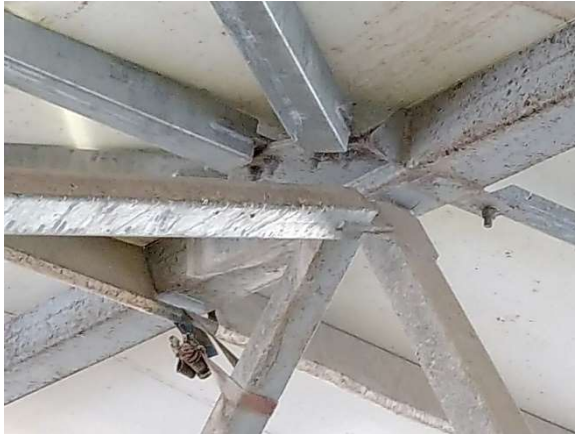
Kuva 8: Kattoristikon tukipiste, lähikuva

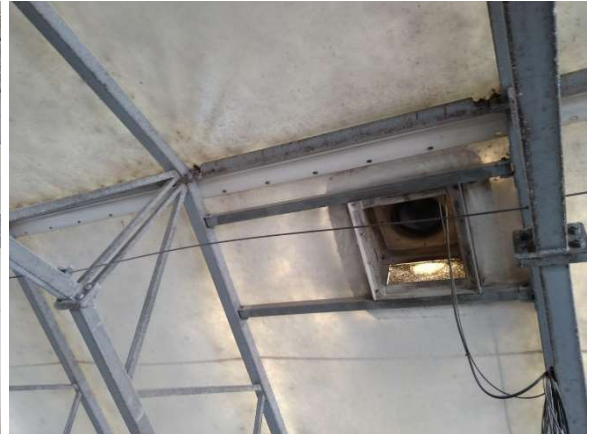
Kuva 9: Pohjoinen poistopuhallin (itä kattolape)

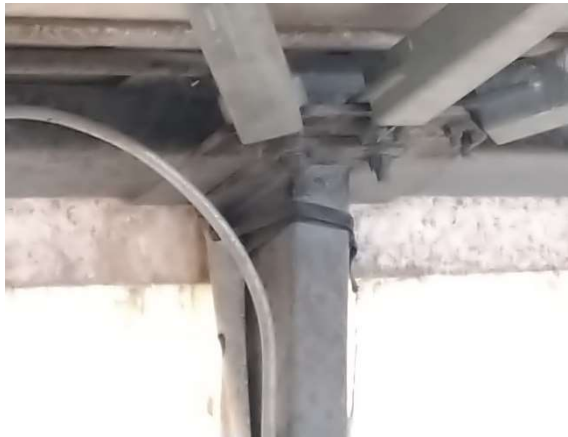
Kuva 10: Pohjoispääty, kattoristikon tukipiste

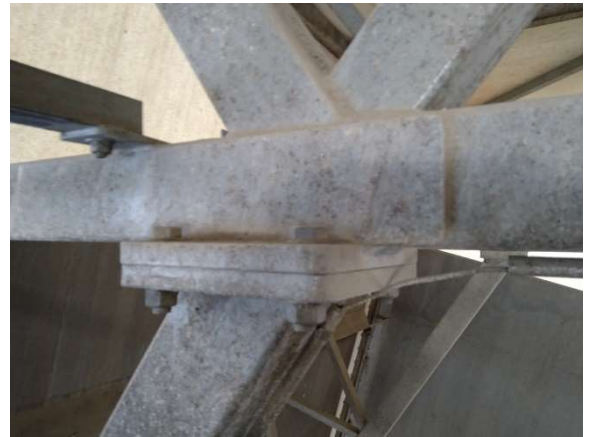
Kuva 11: Kulkuaukon tukipiste (länsisivu/kuva 1.)
