Vahingonkorvaushakemus 9855-2020-3

- puun kaatuminen 963931\_566503\_0

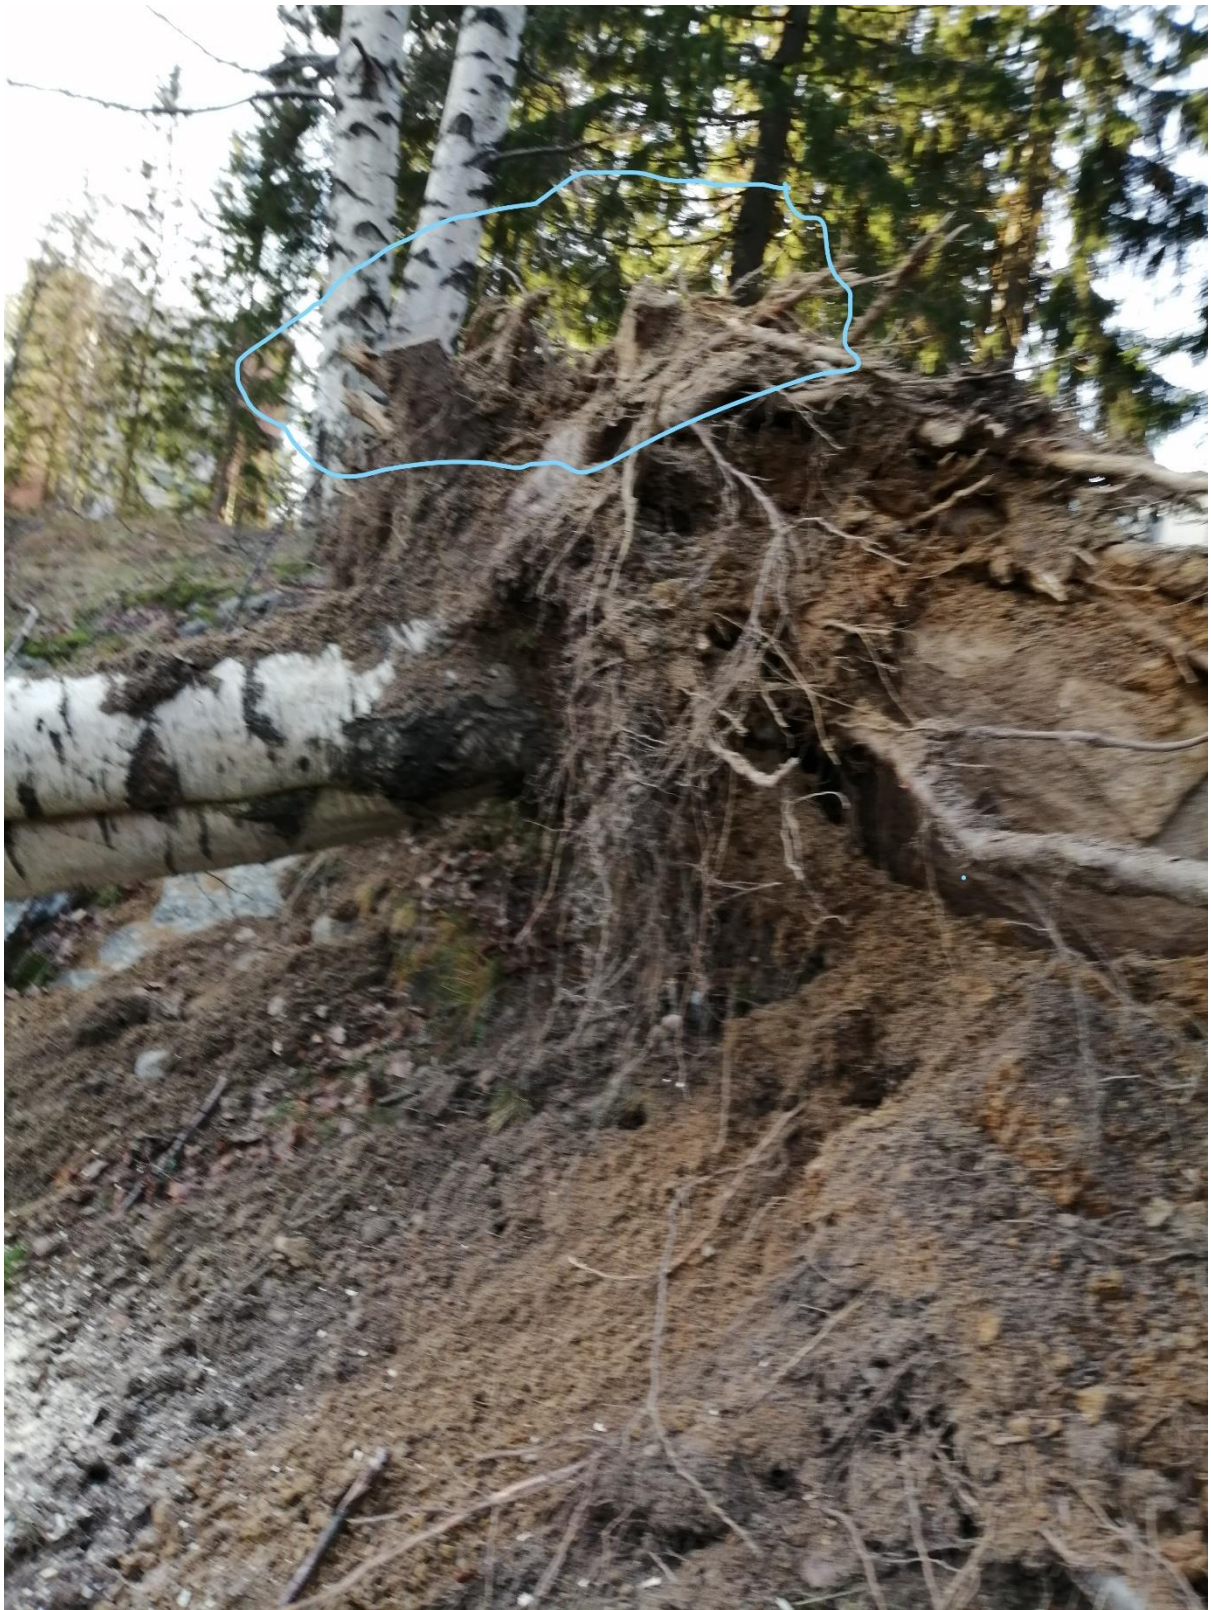
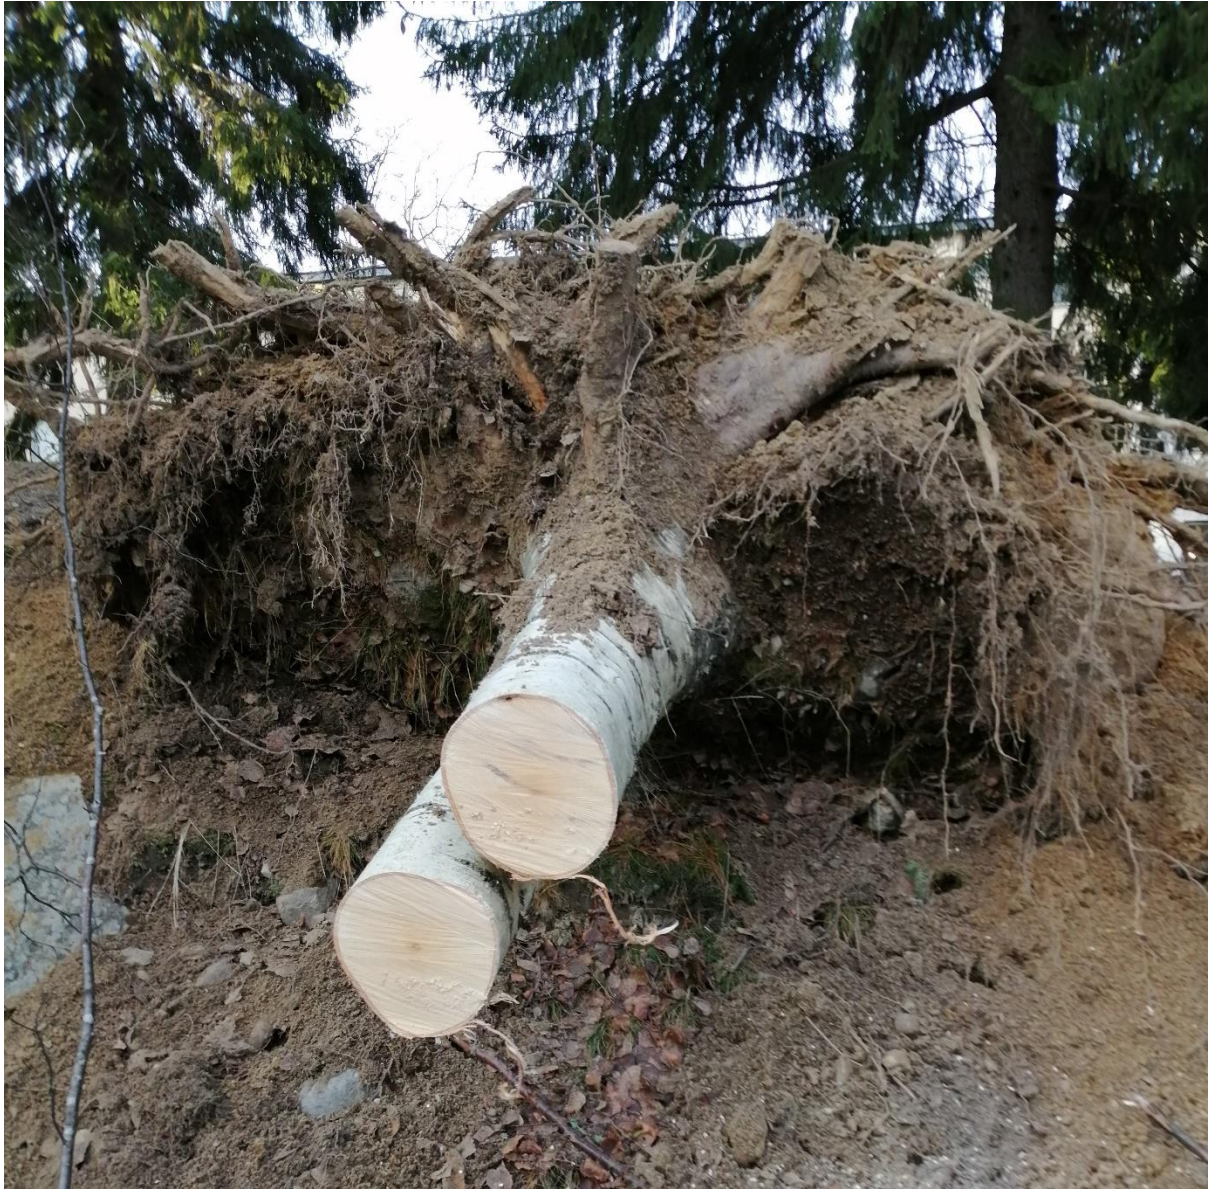
Lausunnon mukaan ko. puun läheisyydessä oli suoritettu kaivuutöitä ja sen seurauksena osa nyt kaatuneen puun juurista oli katkennut. Hakijan mukaan tämä on vaikuttanut siihen, että puu on normaalia heikkokuntoisempi ja siksi puu oli helpommin kaatunut myrskyn seurauksena.

Olen samaa mieltä yo. tekstin kanssa hyvin pitkälti, mutta tässä tapauksessa on huomioitava yksi hyvin oleellinen asia. Kyseinen hyväkuntoinen koivu todella kaatui myrskyssä. Mutta PUUN PIHANPUOLEISET (vahvimmat juuret) oli SAHATTU poikki kaivuutyön aikana. Vuosikymmenten aikana kasvaneet, vahvat ja täysin terveet juuret, jotka olivat levinneet puun ympäristöön ja pitäneet sitä tukevasti pystyssä, katkaistiin (sahattiin, pinta tasainen).

Valokuvassa tasapäiset, katkaistut juuret törröttävät selvästi.

Juurakko on edelleen paikallaan ja siitä asian voi tarkistaa. Laitan liitteeksi ottamani kuvat. Varsinkin sivusta otetun kuvan yläosassa poikki katkaistut, paksut juuret näkyvät selvästi.
