laaja kohderaportti

SUUNNISTAJANTIE 4, KIINTEISTÖ OY KUOPION RAJALAN-AITTA

KUNTOARVIO KOY KUUOPION RAJALAN-AITTA

MATTI ANTIKAINEN
RKM

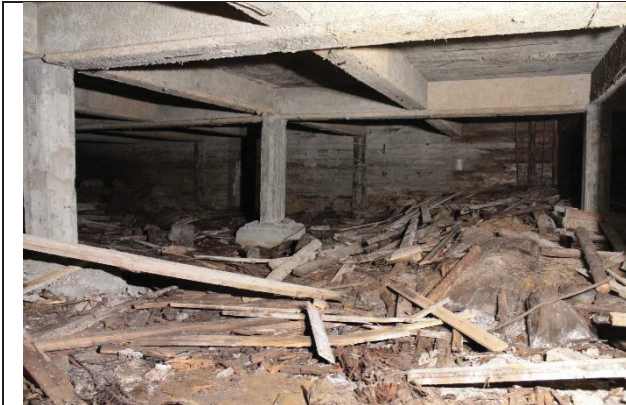
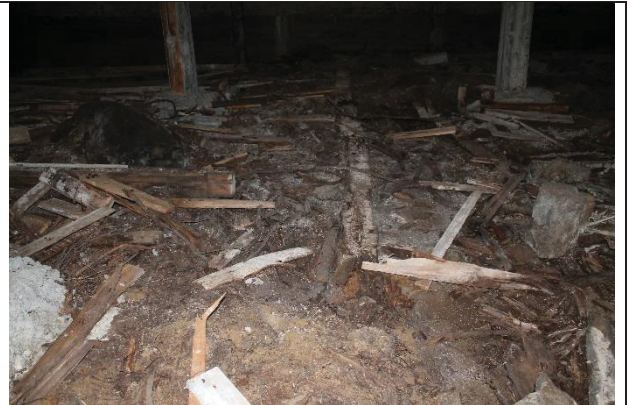
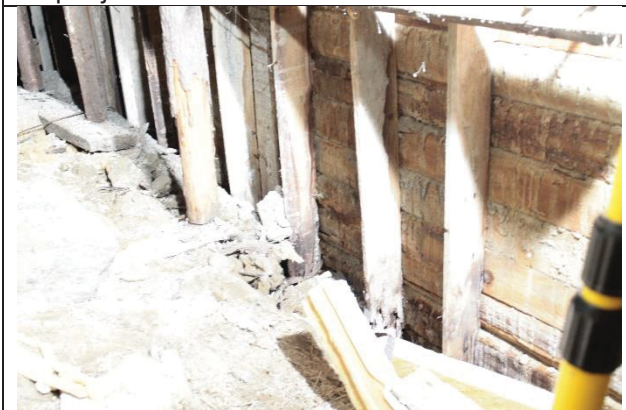
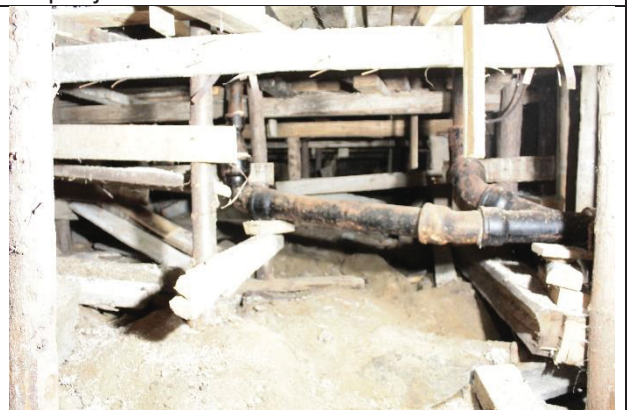
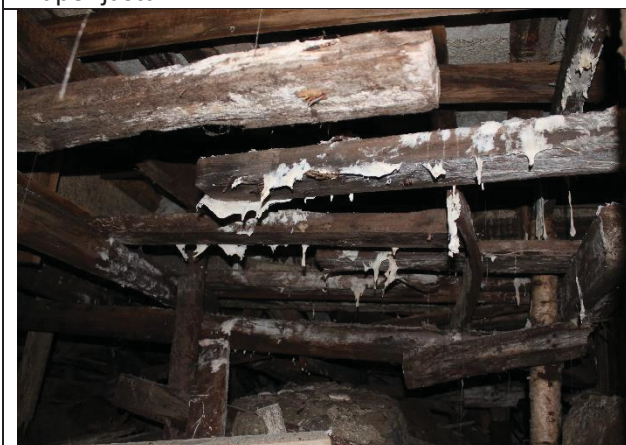
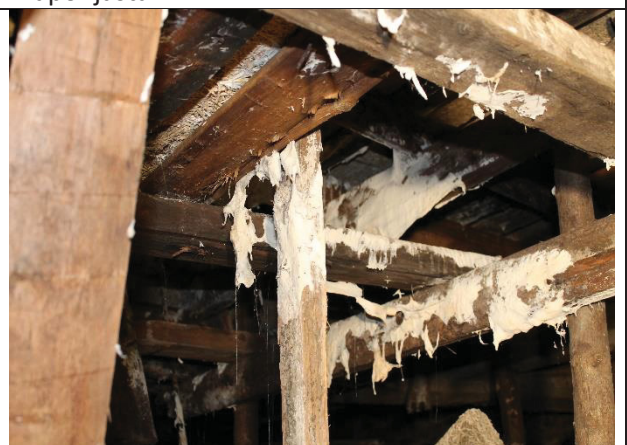
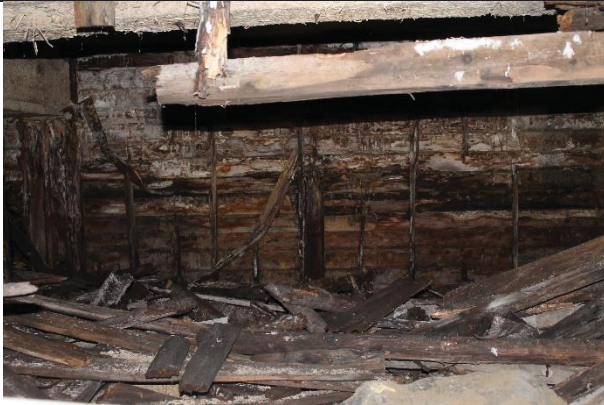
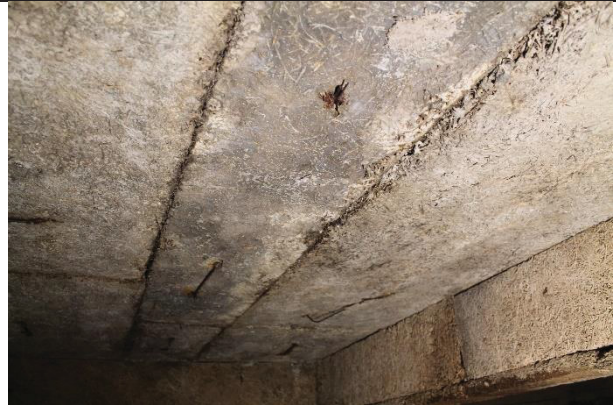
Alapohjasta

Rakennuksen perustus- ja runkorakenteissa ei havaittu merkittäviä vaurioita. Alapohjassa betonilaudoitukset osittain purkamatta, alapohjassa esiintyy voimakasta mikrobikasvustoa. Yläpohjarakenteissa tarkastuksessa havaittiin vuotokohtia ja vesikatteen kunto on heikko. Ulkoseinien kunto on välttävä. Ikkunoiden ulkopuitteiden maalipinnoilla esiintyi voimakasta hilseilyä. Sisätilojen kunto on pintojen osalta kokonaisuudessaan välttävä. Kosteat tilat (wc, suihku) tyydyttävässä kunnossa.

Isomman rakennusmassan alla oleva ryömintätalallinen alapohja erittäin heikko kuntoinen ja mikrobivaurioitunut.

- Korjattava välittömästi. Korjaustyöstä tehtävä erillinen korjaussuunnitelma

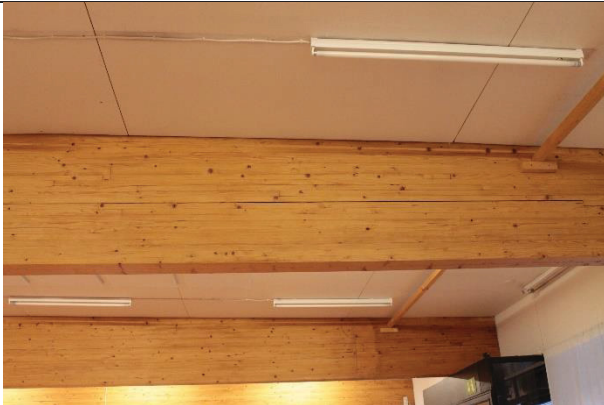
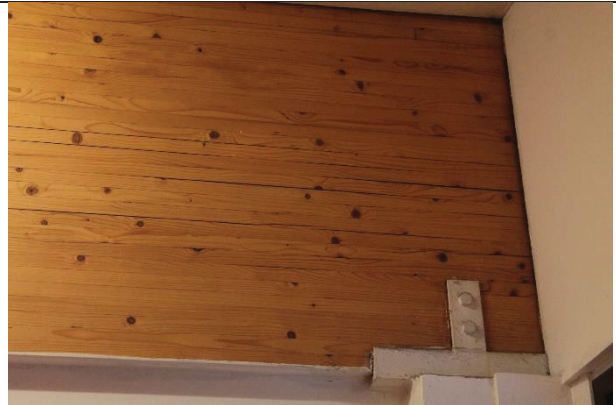
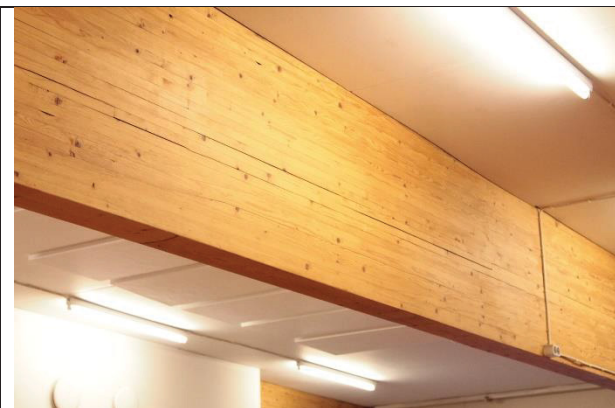
Yläpohjan liimapuupalkki

Kokonaisuudessaan vesikatto on huonossa kunnossa. Vesikate ruostunut paikoin melkein puhki. Yläpohjan energiatalous erittäin heikko. Rakenteesta puuttuu höyrysulku. Liimapuupalkit halkeilleet voimakkaasti. Halkeamia on osittain palkin läpi. Palkkien kantavuus leikkausvoimien kohdalta on syytä tarkastaa.

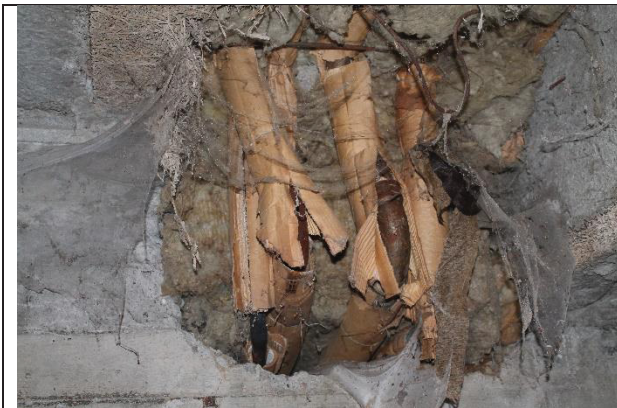
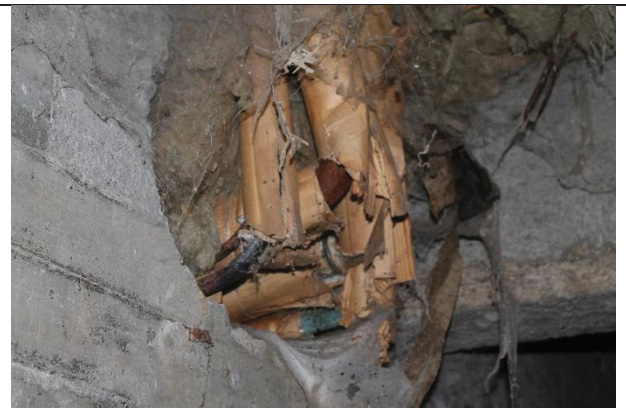
Eristyksiä

Eristeissä esiintyi paikoin mekaanisia vaurioita.
