# LIITE 5

## Talo Osakeyhtiö Kuopion Tulliportinkatu 27, 70100 Kuopio

Kohdeinventointi

## KOHDEINVENTOINTILOMAKE

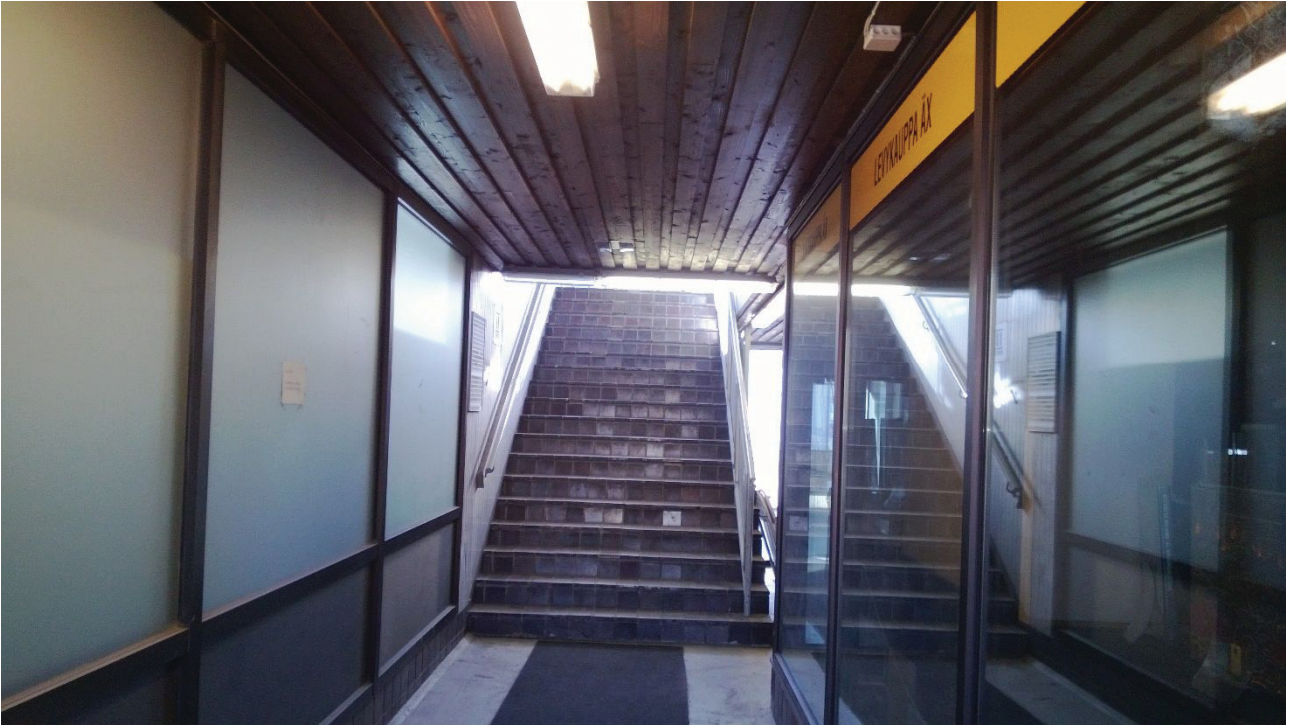
Kuva 13: avoin sisäinen porras

Nyk. käyttö	liike/asuintalo
Alkup. käyttö	liike/asuintalo
Rakennusaika	1961
Rakentaja	Rakennusliike Eino Jokinen
Vastaava mestari	Toivo Vanninen
Pääsuunnittelija	Arkkitehti Kaj Michael
Kerrosluvu	3 kerrosta + 2 kellarikerrosta
Perustus	teräsbetonianturat
Runko	teräsbetoni pilari/palkki/laatta -runko
Kattomuoto	loiva harjakatto
Kate	konesaumapelti
Vuoraus / julkisivu	profiilipelti / lasi
Ulkoväri	alumiini
Kunto	huono/välttävä
Eriyispiirteet	Rakennuksessa on ulkotilaan avoin porrashuone, toisen kerroksen huoneistoihin käynti luhtikäytävältä
