# Kuopion rautatieasema

RAKENNUSHISTORIASELVITYS

**KUOPION RAUTATIEASEMAN RAKENNUSHISTORIASELVITYS  
2016**

Tilaaja: VR-Yhtymä Oy  
Tekijä: Arkkitehtitoimisto Hannu Puurunen Oy  
Päiväys: 30.12.2016

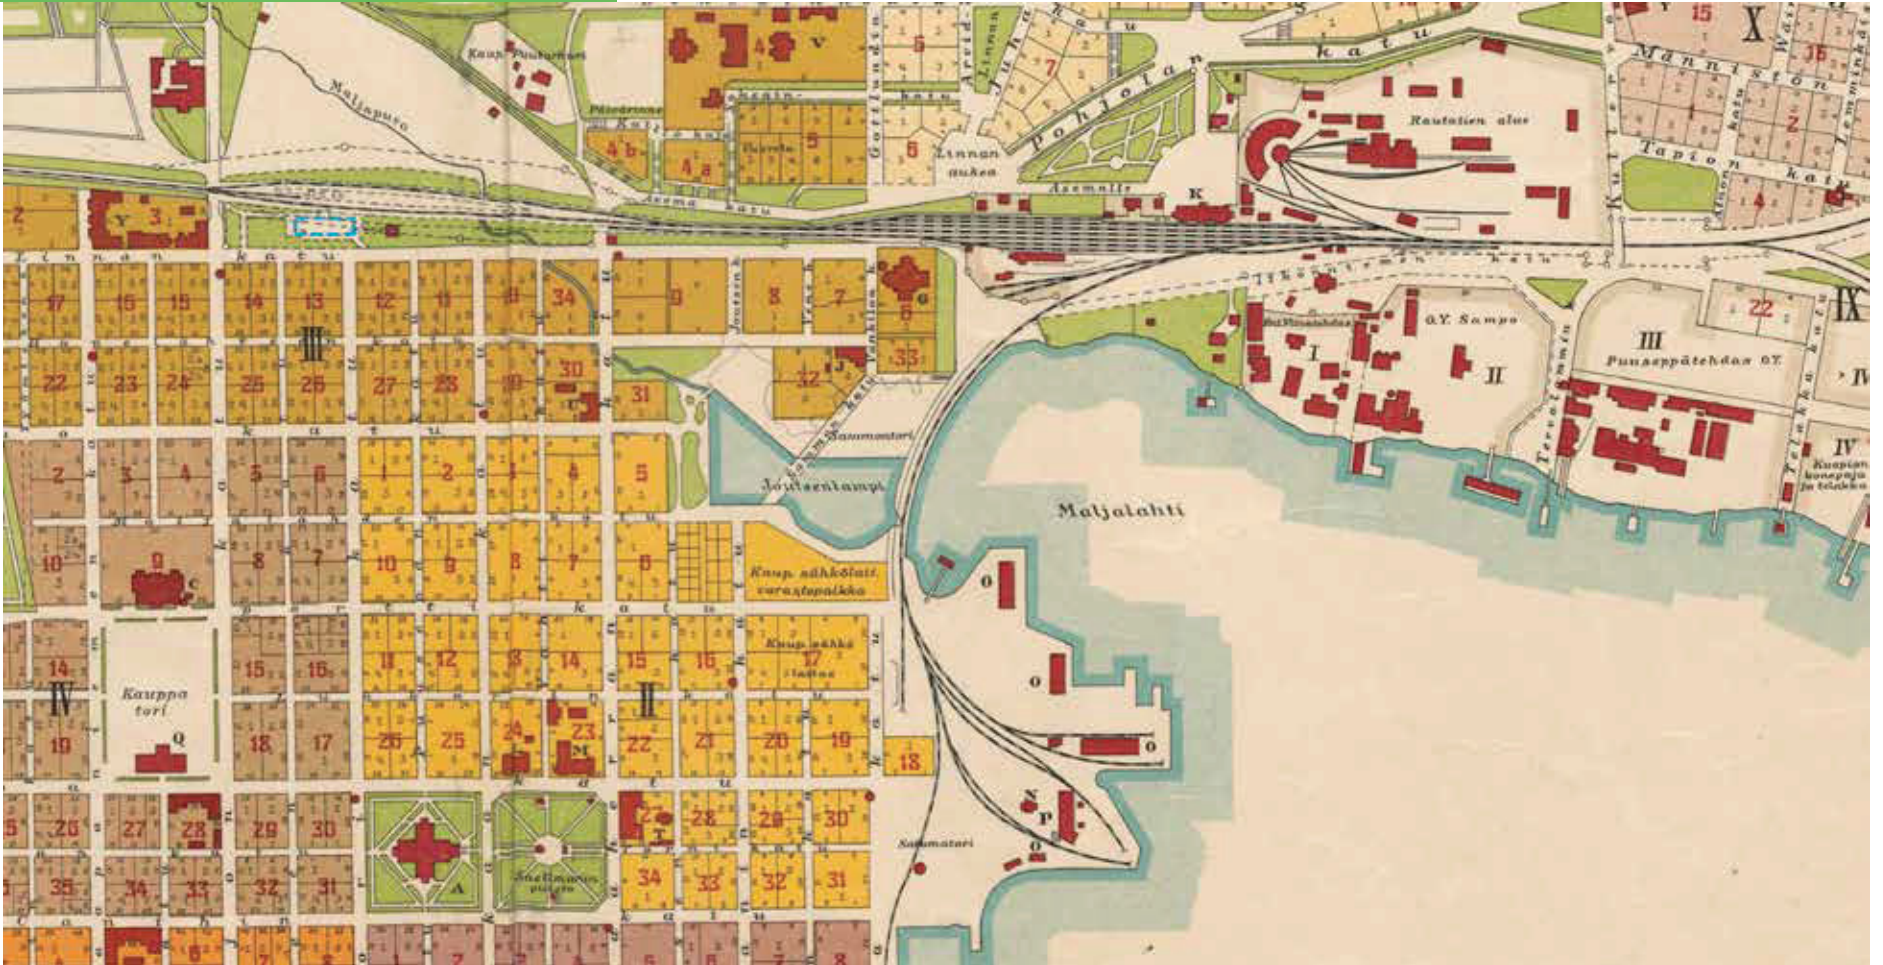
Rautatie vuonna 1925 painetussa Kuopion asemakaavakartassa (A. Wickström, KKA).

1880-luvun lopulla valmistunut asema ratapihiineen, veturitalleineen ja konepajoineen näkyy kartassa oikealla ylhäällä. Uusi asemarakennus sijoittui lähemmäksi keskustaa, silloisen Linnankadun ja ratapenkereen väliin jääneelle maakaistaleelle. Asemalle on kartassa jo hahmoteltu paikka (rajaus sinisellä katkoviivalla ylhäällä vasemmalla).

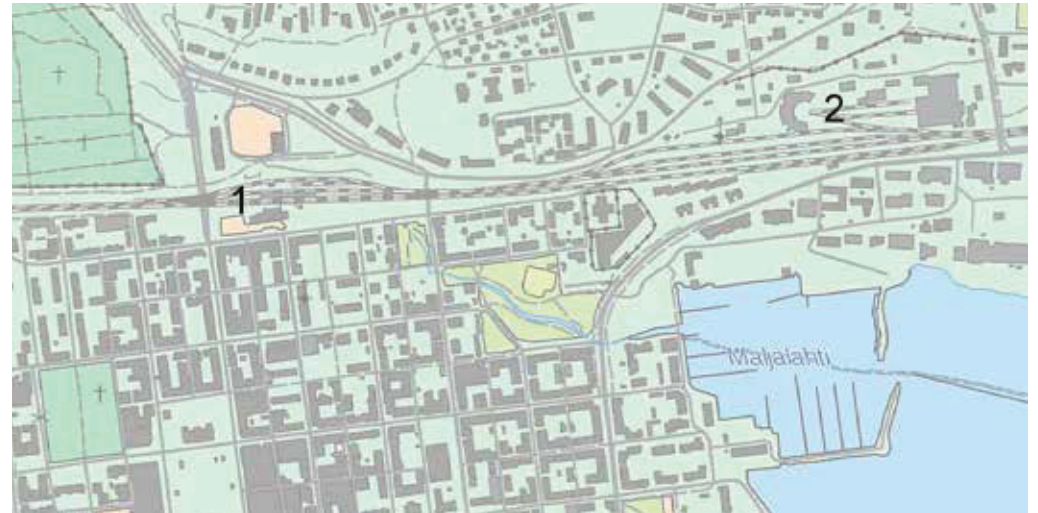
Asema lähiympäristöineen.

1. Asemarakennus (1934)
2. Laiturit 1-2, jossa laiturikatokset (1933)
3. laiturit 3 (1982)
4. aseman puistot
5. paikoitusalue

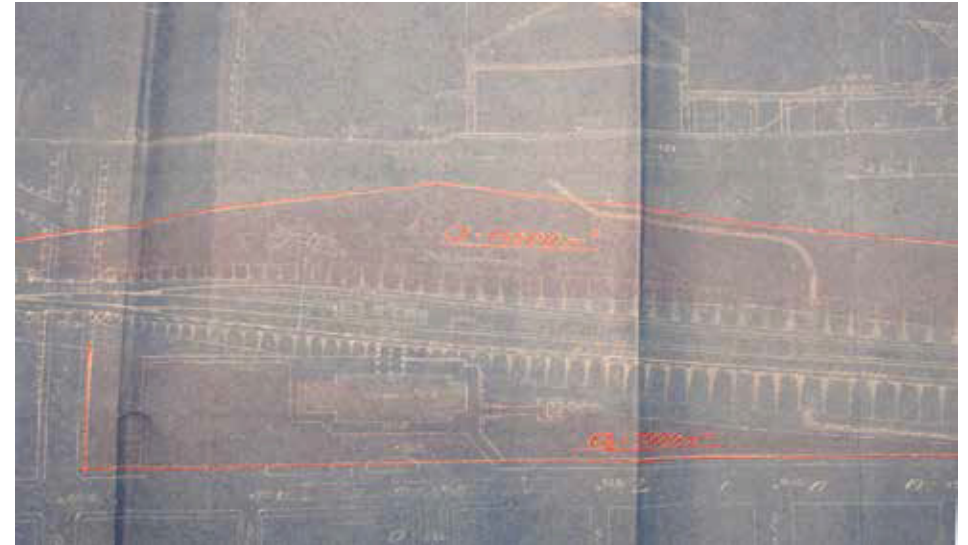
Kuopion kaupungin ja VR:n välisen sopimuksen liitteenä on haalistunut sinikopio asemapiirroksista, johon on punaisella merkitty VR:lle siirtyvät maa-alueet. Piirustuksessa näkyy myös uuden asemarakennuksen suunniteltu sijainti ja leikkaus asemarakennuksesta suhteessa rataan (kuvassa oikealla ylhäällä). Radan ja rakennuksen välillä on piirretty silta juniin menoa varten. Ajatus tunnelista ei siis vielä vuonna 1926 ollut syntynyt. MMA (osasuurennos kartasta)

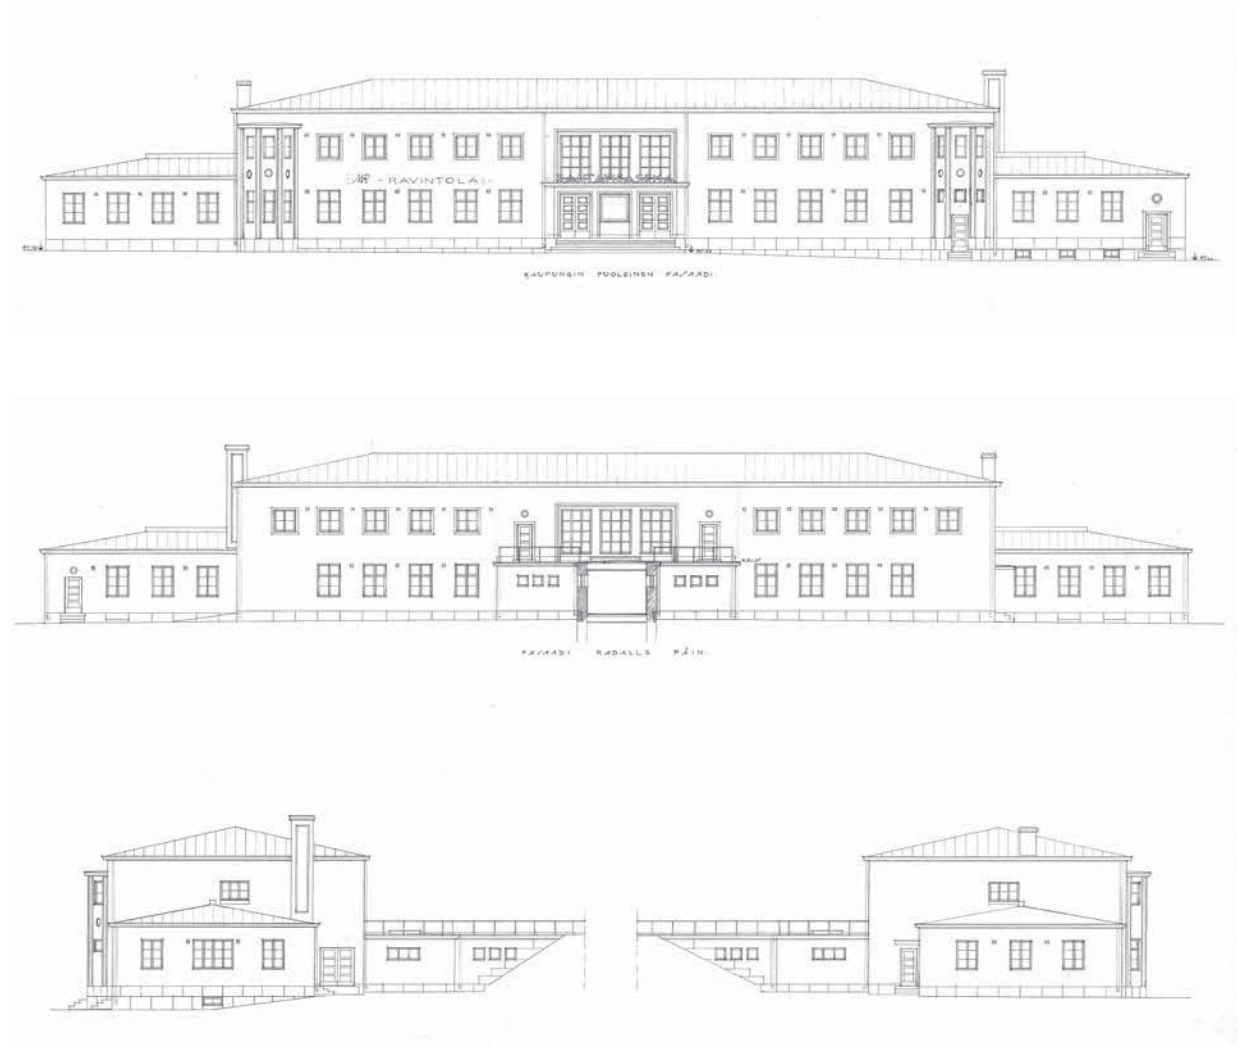
Sisäänkäynnin lippakatos alapuolisine valokenttineen on 1930-luvun moderni aihe.

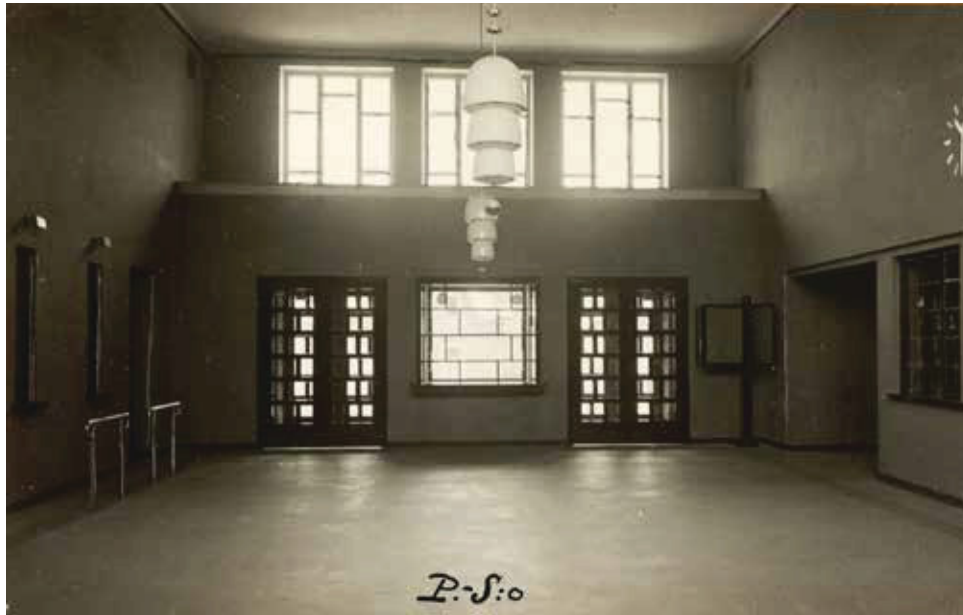
Asematalon eteisaula kuvattuna pian rakennuksen valmistumisen jälkeen. KUHMU  
Oikealla detaljipiirustuksia hallin eteläseinästä ja pääovien välissä olleesta Rautatiekirjakaupasta. VRA.

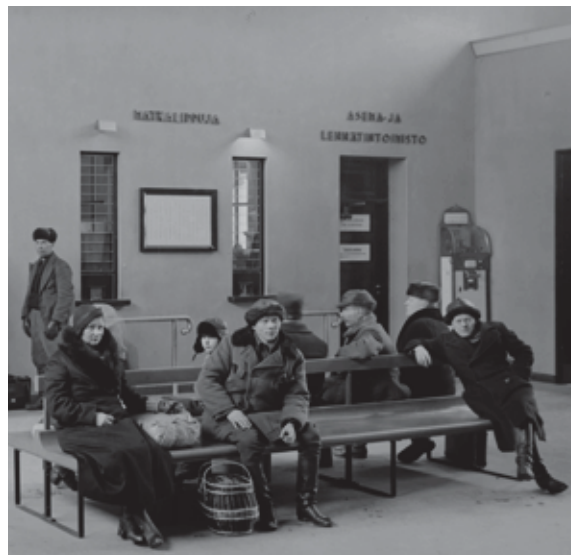
Yllä detailjapiirustus pilettiluukusta. VRA.

Oikealla matkalippuluukut alkuperäisessä asussaan. Niiden oikealla puolella on ovi asema- ja lennätintoi-mistoon. KUHMU, osa kuvasta

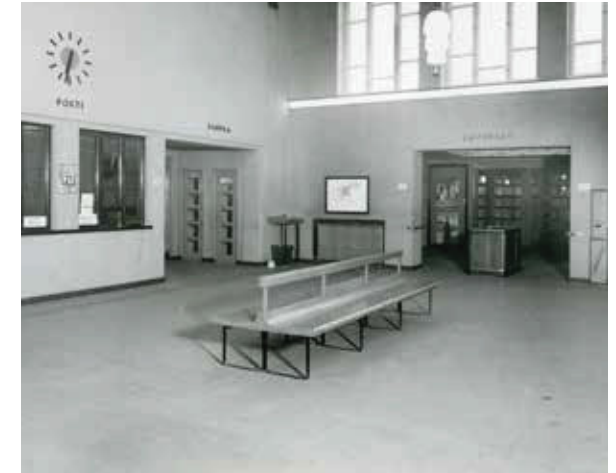
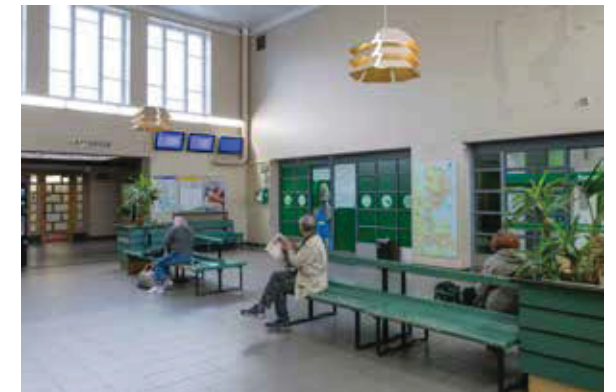
Ylemmässä kuvassa yleisöhallin penkit alkuperäisessä muodossaan. Osa kuvasta. Suomen rautatiemuseo, Foto Roos.

Alemmassa kuvassa penkit lyhennettyinä nykyiseen kokoonsa.

Yllä Kuopion asematalon yleisöhallin penkkejä varten tehty suunnitelma. VRA

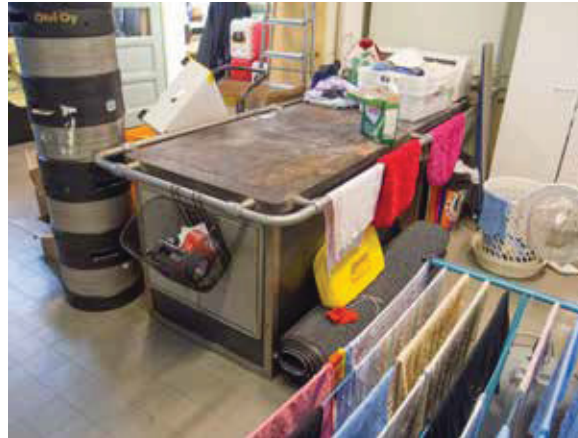
Ravintolan keittiön asennettu Högforsin valmistama, suurikokoinen Siro-ravintolaliesi on edelleen olemassa, vaikkakaan sitä ei ilmeisesti ole käytetty vuosikymmeniin.

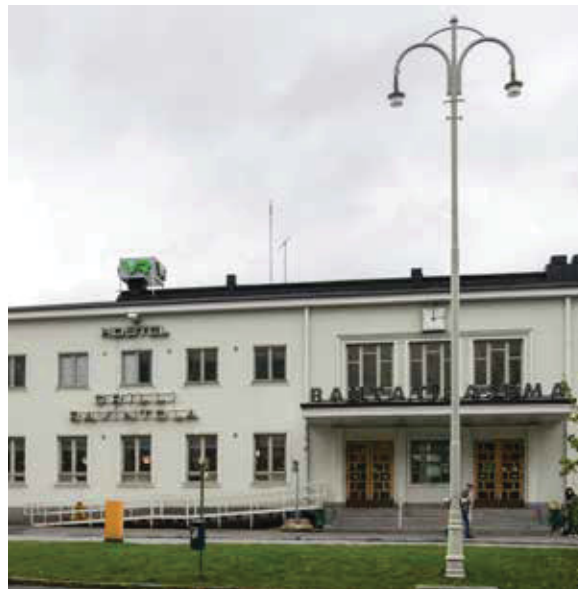
Aseman edustalla on edelleen alkuperäinen VR:n asentama katuvalaisin

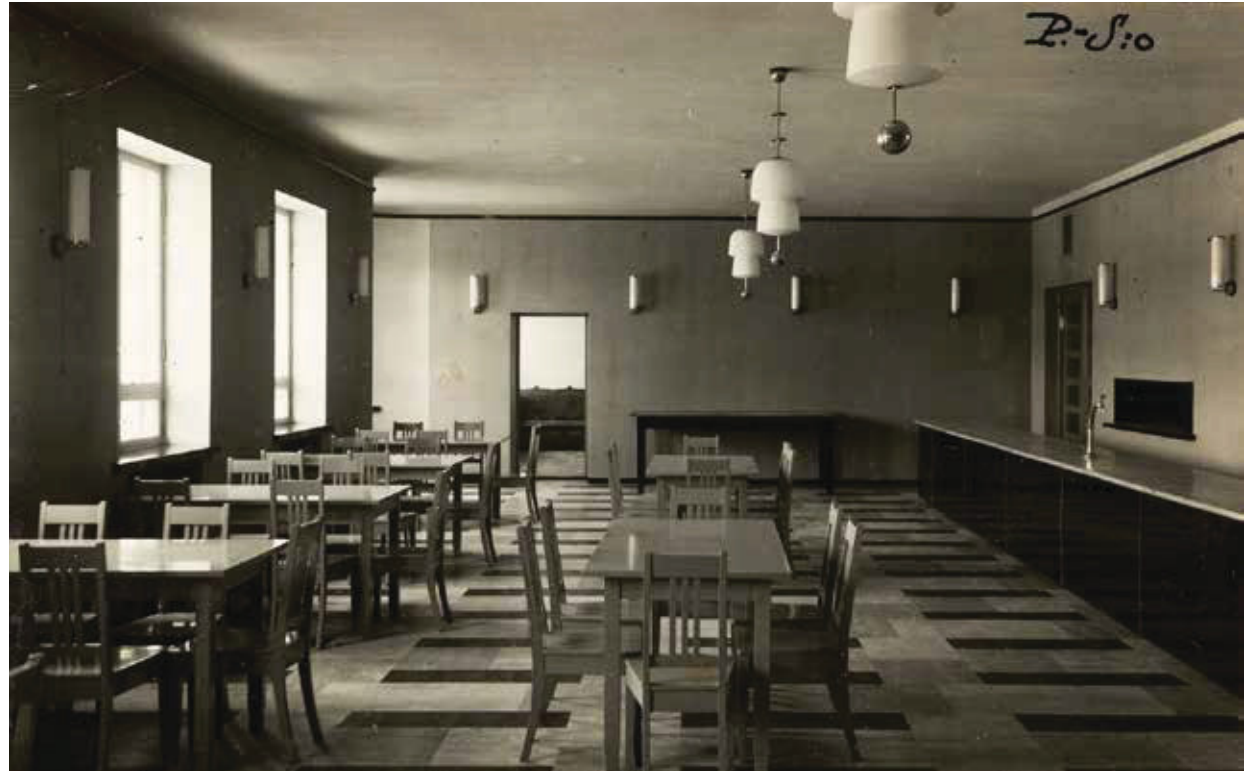
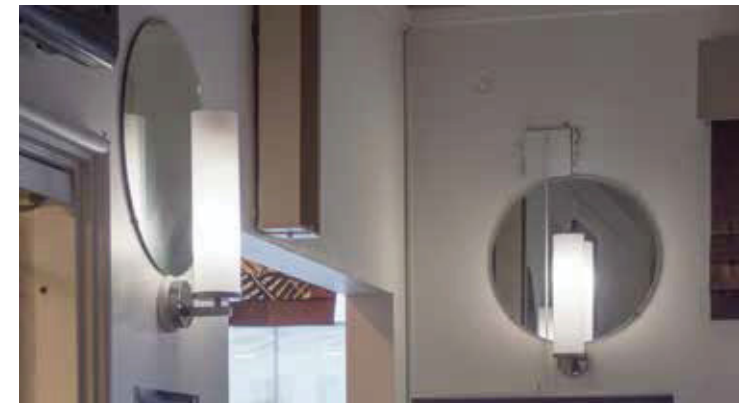
Yllä kuva ravintolahuoneesta vuodelta 1934, jolloin huoneen sisustus on ollut varsin yksinkertainen. KUHMU.

Oikealla: osa alkuperäisistä valaisimista on huoneessa edelleen, mutta pyöreät peilit niiden taustalle on lisätty myöhemmin.

Valaisimet on uusittu lähes kauttaaltaan. Säilyneitä alkuperäisiä valaisimia ovat ravintolan tilojen opaailiasiset lampetit (niiden taustalla olevat pyöreät peilit on lisätty myöhemmin) sekä muutamat yksittäiset seinävalaisimet. Yleisöhallin päädyissä olevat valolistat ovat muodoltaan alkuperäisen tapaiset, mutta opaailiasinen, hehkulamputilla valaistu ramppi on korvattu jonoon asennetuilla loisteputkivalaisimilla.

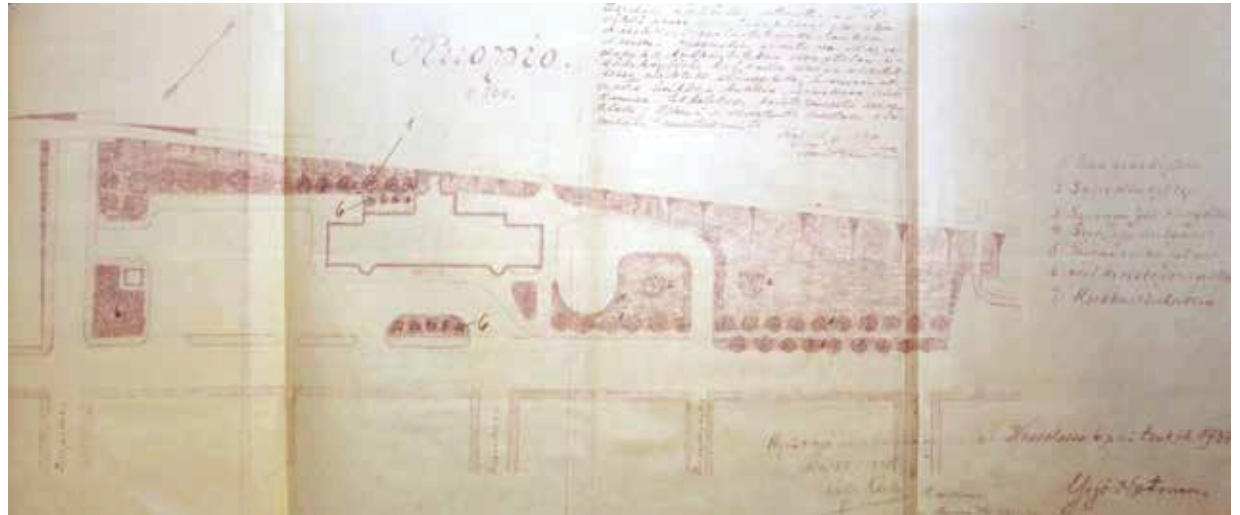
Kuopion rautatieaseman ympäristön istutussuunnitelma, jonka on laatinut Yrjö Kotonen Kouvolassa toukokuussa 1934. MMA Istutukset toteutettiin alunperin pitkälti tämän suunnitelman mukaan.

Istutuksia uusittiin vuonna 1961 tehdyn suunnitelman mukaan, jolloin puulajeina käytettiin mm. puistolehmusta, hopeakuusta ja pihtakuusta. Samalla puiston alue laajennettiin Maljapurosta Maaherrankadun alikäytävään saakka.

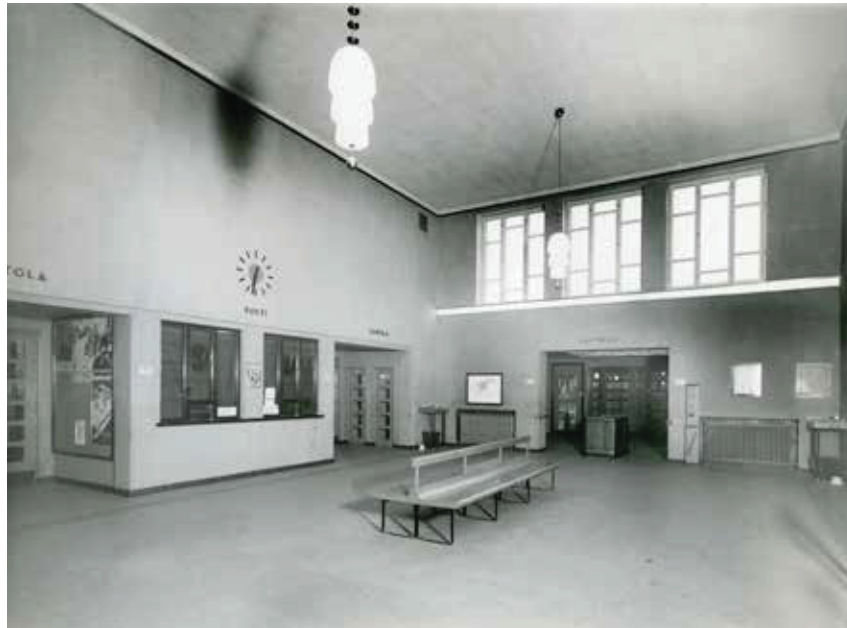
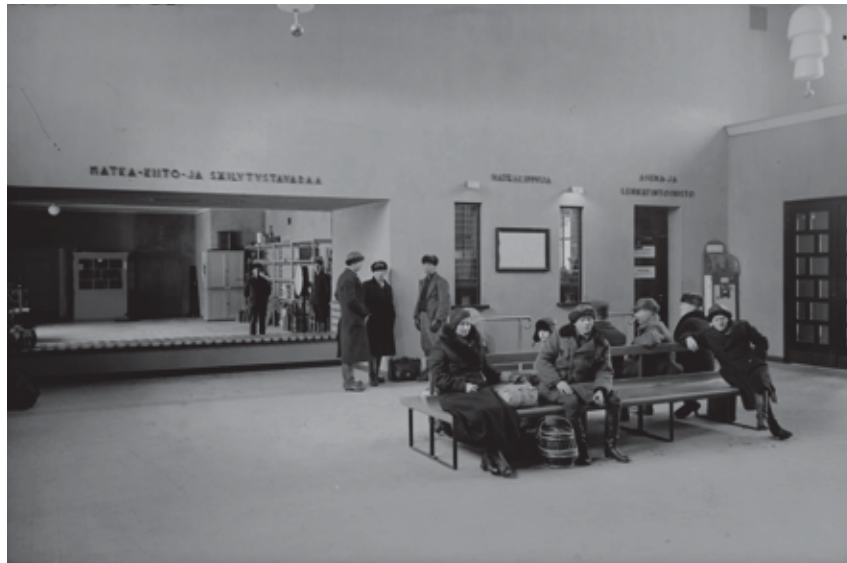
Vasemmalla yllä aseman yleisöhalli vastikään valmistuneena. Kellon alla postin toimipiste, siitä vasemmalle käytävä ravintolaan ja oikealla puolella kahvilaan. Kahvilan käytävässä näkyvät kaksi ovea kuuluvat puhelinkoppeihin.

Kuvassa oikealla näkyy matkustajatunneliin johtava käytävä, jonka suulla näkyy ns. spärri eli sulku. Ilmeisesti pääsyä raiteille ja myös wc-tiloihin haluttiin rajoittaa.

Yllä suunnitelma yleisöhallin ja sen sivutilojen lattioiden klinkkerilaatoituksista, syyskuu 1933. VRA

Vasemmalla ns. spärin päiväämätön detaljisuunnitelma. VRA

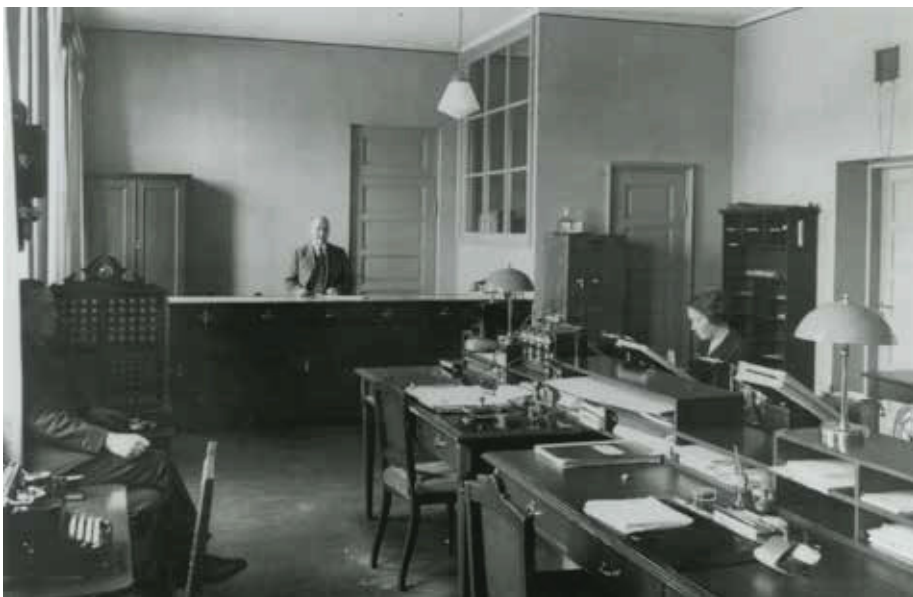
Asematoimisto alkuperäisessä asussaan. Palvelutiskin takana näkyy ovi yleisöhalliin, sen oikealla puolella lipunmyynnin koppi ikkunoineen ja ovineen. Oikeanpuoleisella seinällä oleva ovi johtaa tavarahuollon tilaan.

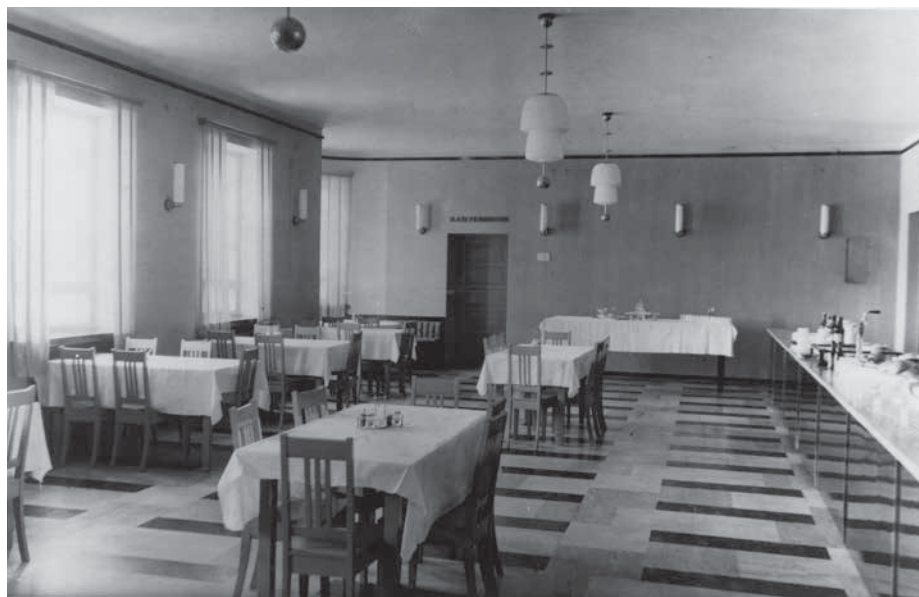
Mustavalkoinen kuva antaa aavistuksen ravintolasalin hienostuneesta värimaailmasta: seinät olivat joko punertavan tai vihertävän harmaat, kattopinta taitettu valkoinen, näitä erotti kapea tumma kattolista. Kumi-laattalattiasa oli voimakas kuviointi. Tarjoilutiskin etuseinä oli kiiltävän tumma.

Takaseinällä näkyy oviaukko naistenhuoneeseen, jollainen varustettiin parempiin asemaravintoloihin. Muutoin yleisö-wc:t olivat hallin yhteydessä.

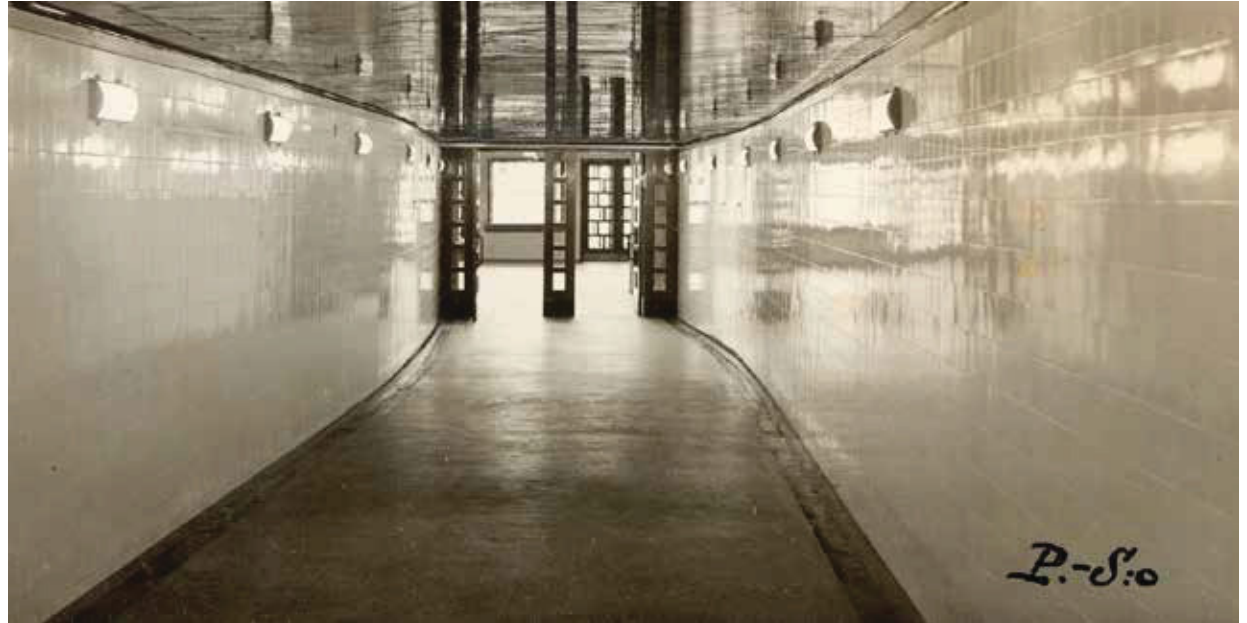
Asemalaiturille johtava matkustajatunneli heti valmistumisensa jälkeen. Katto maalattiin kiiltävällä mustalla maalilla. Savon sanomissa maaliskuun 23. päivänä vuonna 1934 ilmestyneessä artikkelissa kuvaillaan tunnelia näin: "Tunnelin seinät ovat valkeata kaakelia ja katto peilikirkaaksi maalattu. Näin ollen tunneli näyttää sangen hauskalta ja ilmavalta, sillä kiiltokatto lisää katsojan silmissä puolilla korkeutta." KUHMU.

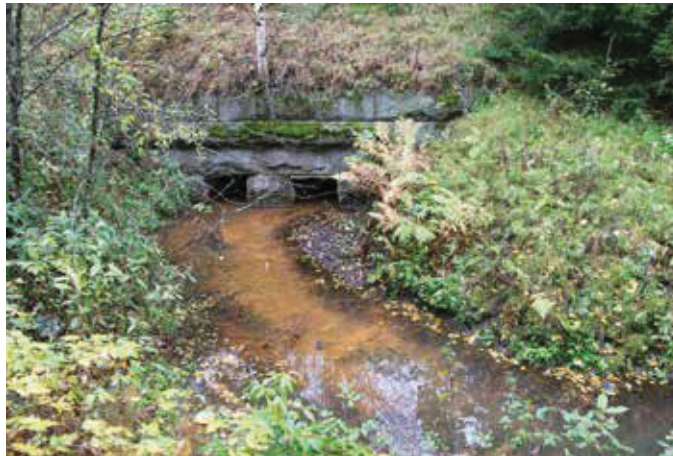
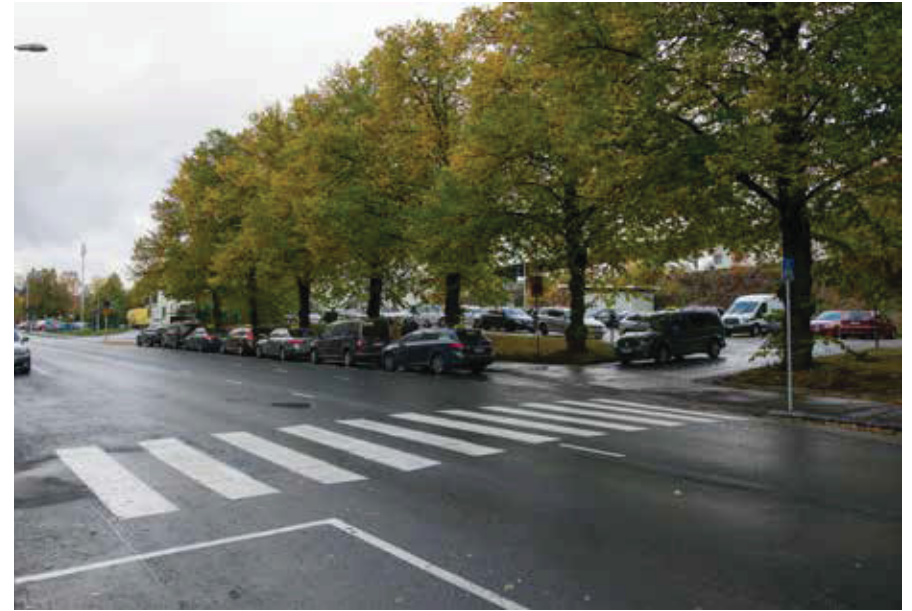
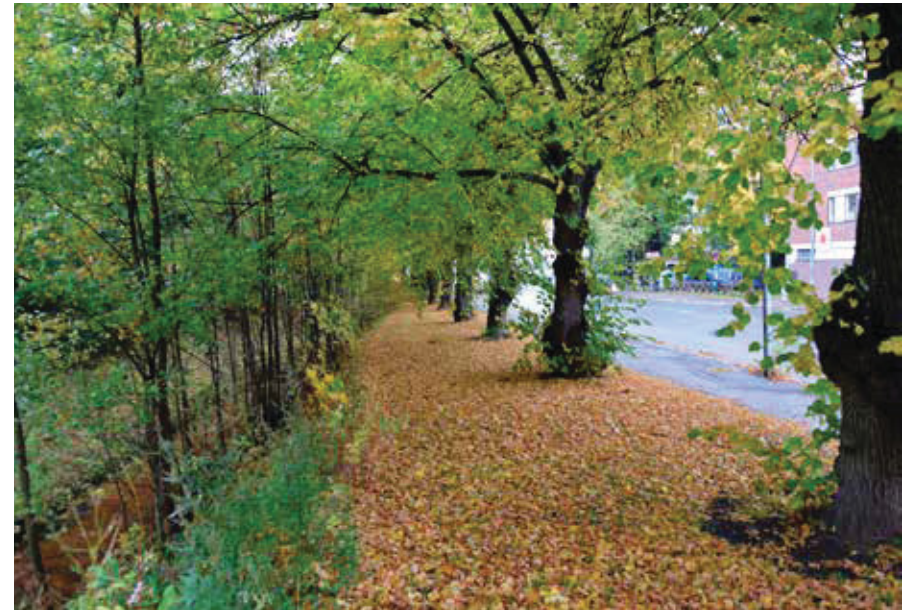
Maljapuroa varten oli jo radan rakentamisen aikaan 1880-luvulla tehty kivirakenteinen tunneli ratapenkereen ali. 1960-luvulla aseman puisto laajennettiin itään, Maaherrankadun suuntaan. Maljapuro virtaa melkein huomaamattomana lehmusrivistön takana.

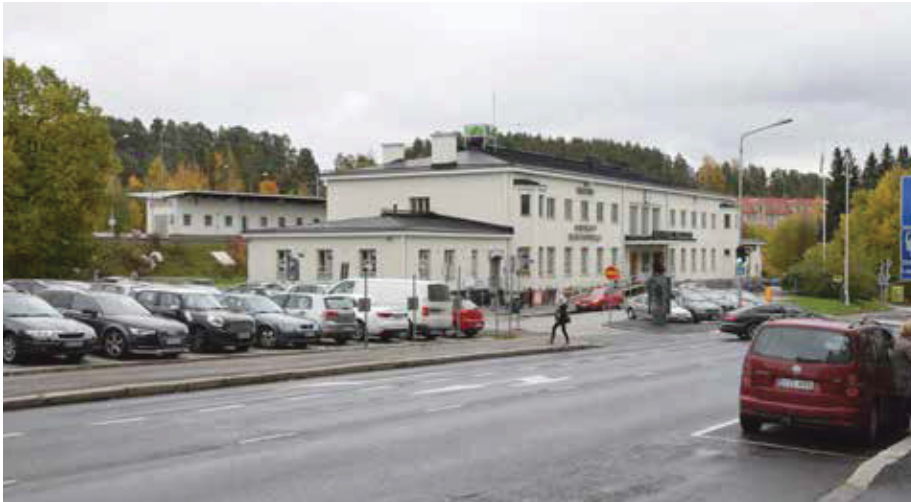
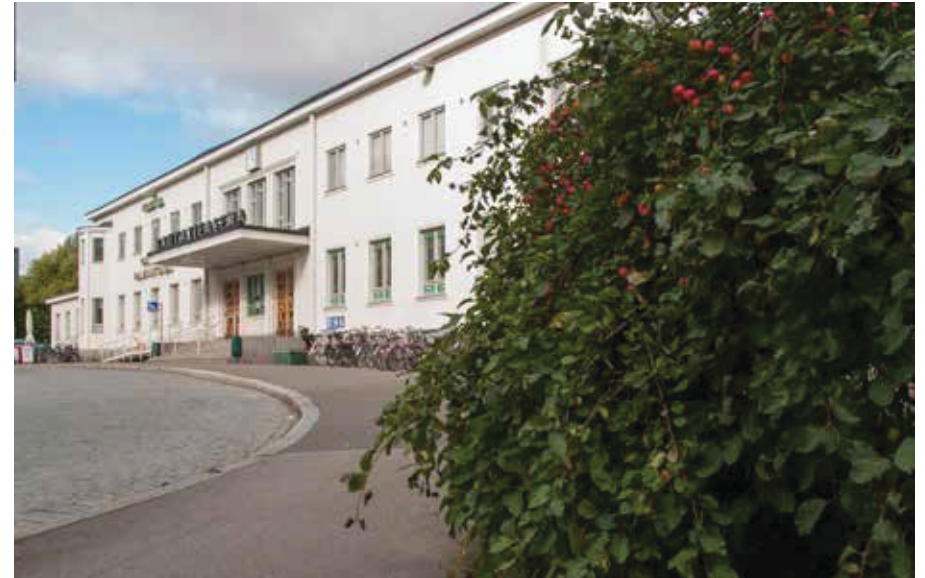
Kuopio asemalla, kuten usein asemarakennuksilla, on ikään kuin kaksi pääjulkisivua. Toinen on taajamaan päin, aseman aukiolle, toinen radalle päin. Jälkimmäisen tehtävänä oli toivottaa tulijat tervetulleiksi ja korostaa samalla rautatieliikenteen statusta.

Koska Kuopiossa ratapenger oli huomattavasti katutasoa korkeammalla, asema jouduttiin tekemään kahden kerrokseen ja johtamaan matkustajat tunnelin kautta laiturille. Aseman radanpuoleinen sivu suunniteltiin kuitenkin yhtä komeaksi kuin kaupungin puoleinen sivu ja laiturin kohdalle suunniteltiin silta, jota pitkin henkilökunta pääsi juniin ja laiturille. Siltaa nimitettiin suunnitelmissa komentosillaksi.

Symmetristä julkisivua hallitsevat yleisöhallin suuret ikkunat molemmilla pääsivuilla.

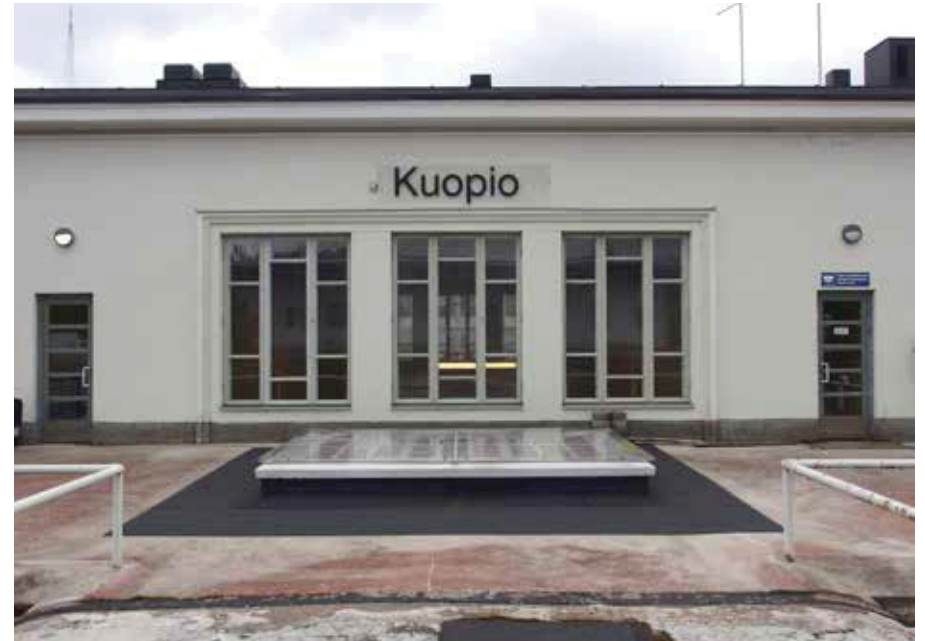
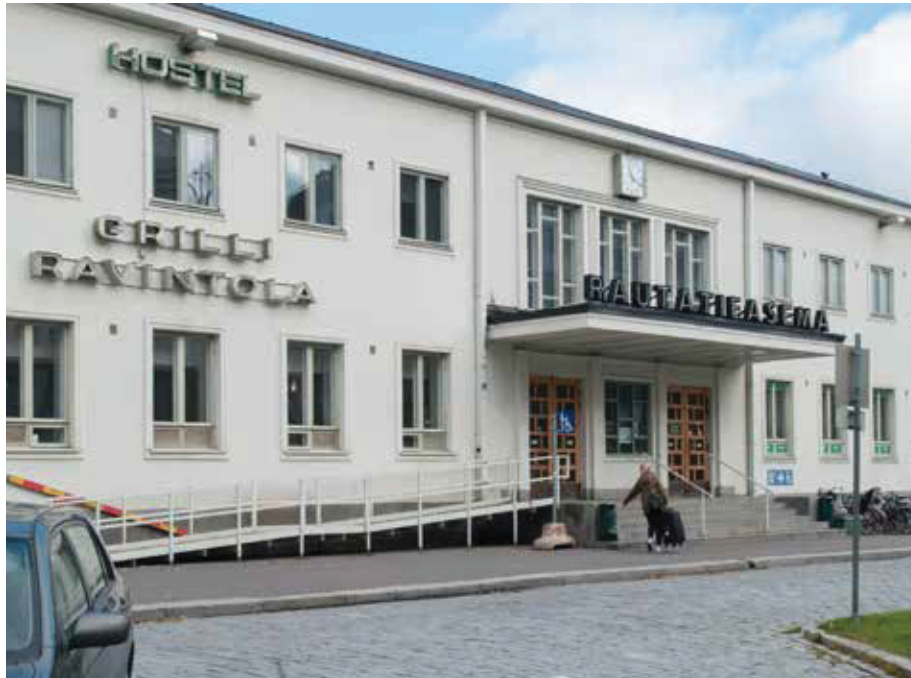
Kaupungin puoleisella sivulla olevaa pääsisäänkäyntiä suojaa komea ulokkeellinen lippa. Lipan alapinnassa ovat säilyneet alkuperäiseen suunnitelmaan kuuluneet maitolasiset valokentät.

Pääovet tehtiin tammesta messinkiheloin ja kuparisiin potkupelleihin. Ovet on kunnostettu muutama vuosi sitten.

Ovien välissä oleva ikkuna, joka jossain vaiheessa oli muutettu yksiruutuiseksi, on palautettu ulkonäöltään alkuperäistä ikkunaa muistuttavaksi.

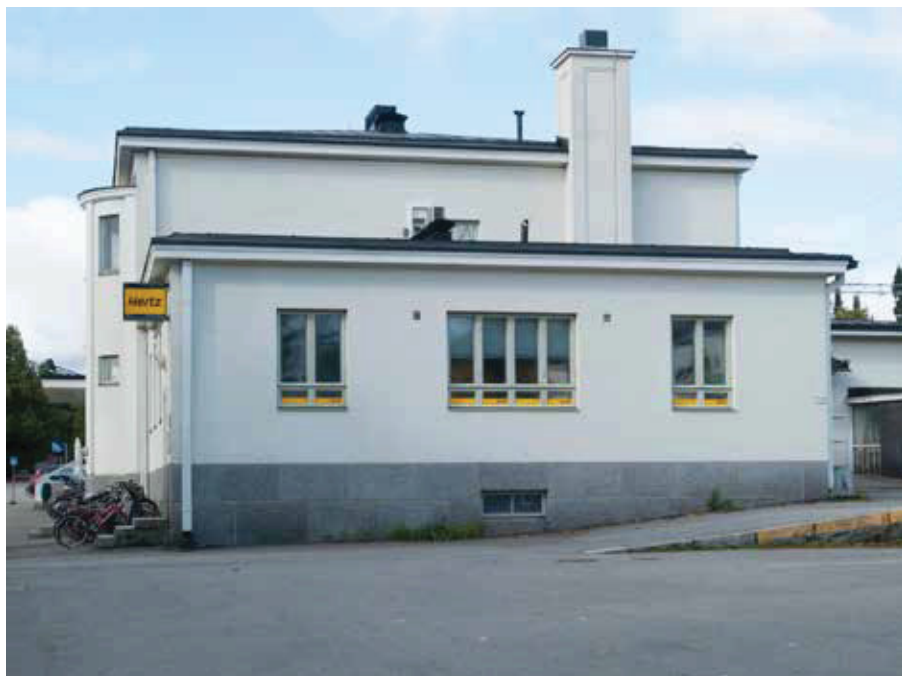
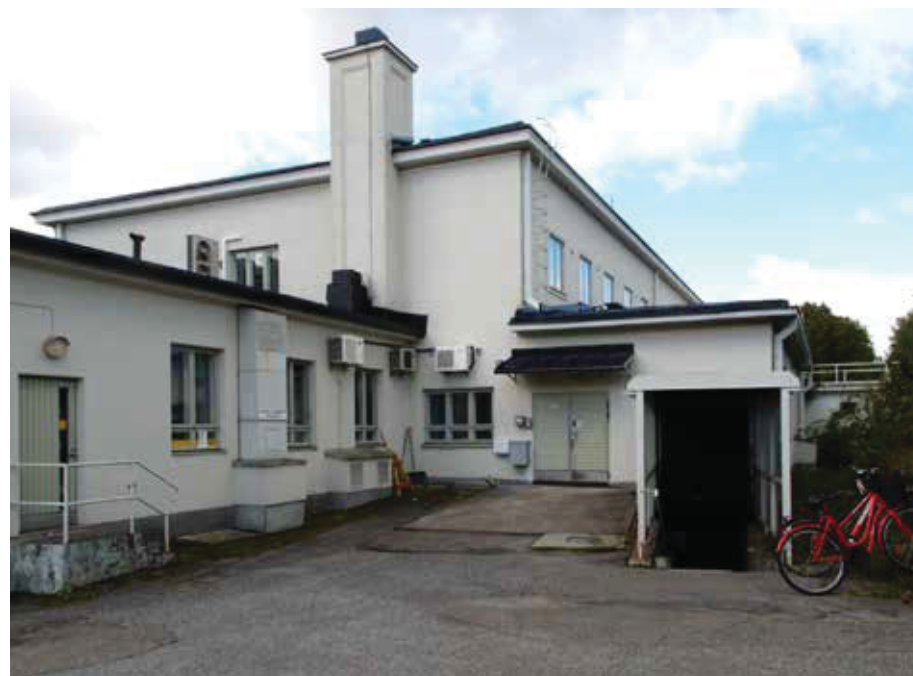
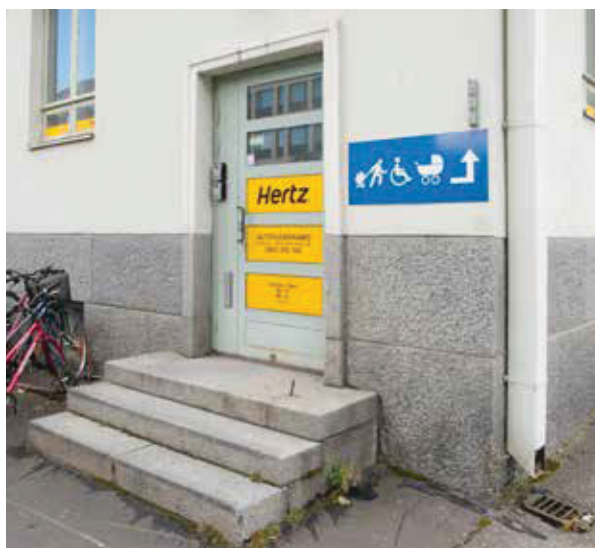
Rakennuksen päätyjen yksikerroksiset osat ovat mas-soiltaan symmetriset. Keskuslämmityksen muodoltaan alkuperäisenä säily-nyt savupiippu on muistuma klassismin campanile-ai-heesta. Nykyisin autovuokraamon käytössä olevan tilan ovesta pääsi alunperin postin III luokan konttorin pakettitoi-mistoon, joka oli sijoittu asemalle. Ulko-ovi on uusittu, mutta porras on alkuperäinen.

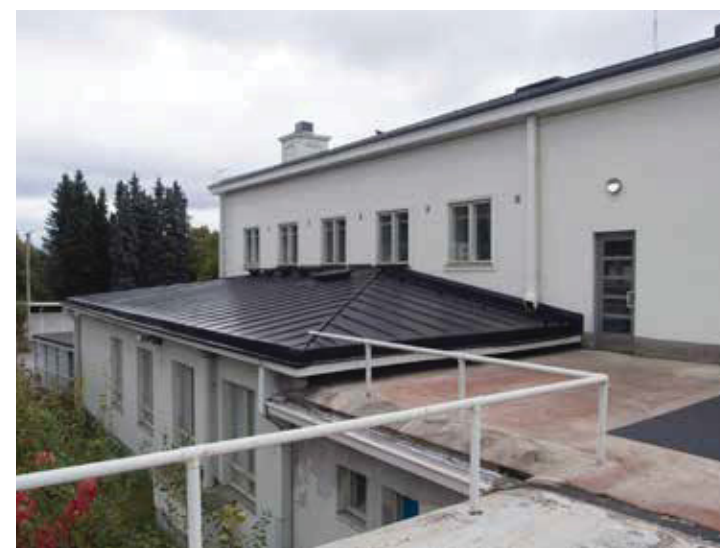
Rakennusta laajennettiin 1960-luvulla lisäämällä koillis-sivulle matala, kellarillinen osa. Ensimmäisessä kerrok-sessa laajennuksen tilat palvelivat matkatavarapulta, kellarissa oli puolestaan pyörävarasto - ajan kuva sek in. Laajennus sovitettiin onnistuneella tavalla osaksi alku-peräistä arkkitehtuuria.

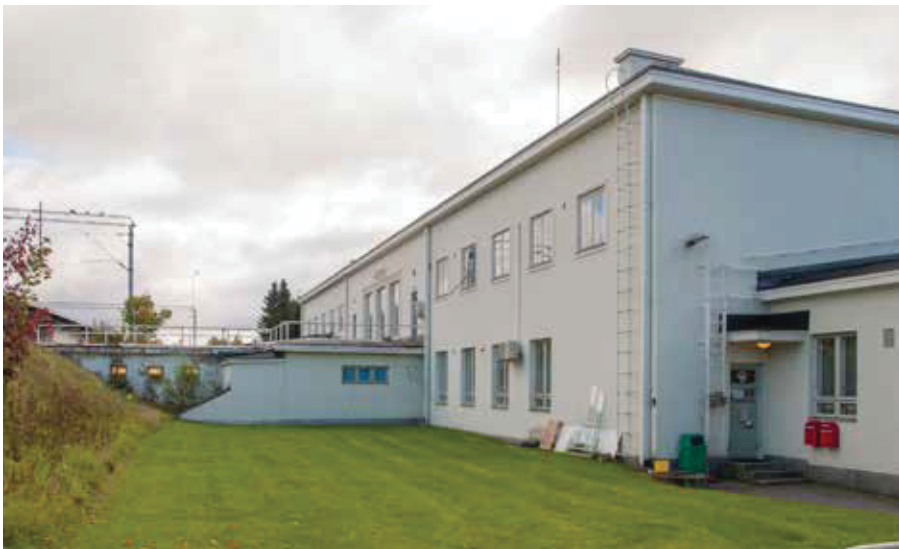
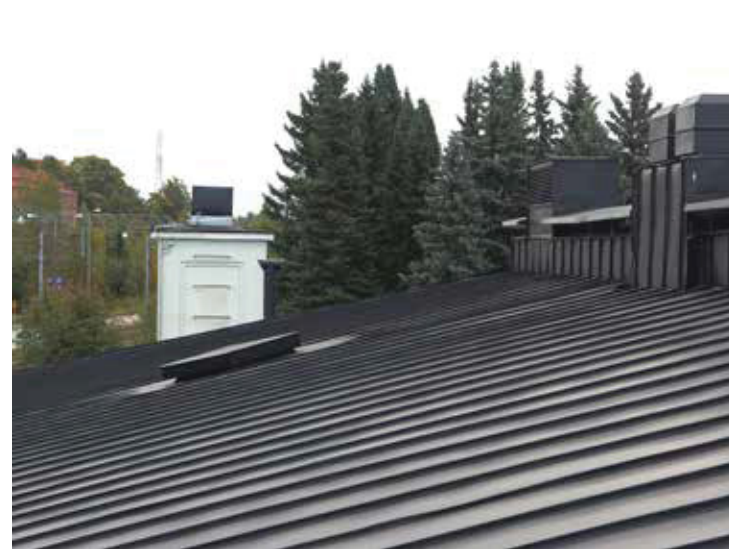
Kuva alla vasemmalla: Asemarakennuksen kaksikerroksinen keskiosa lännestä. Keskellä "komentosilta", jonka alla on laiturille johtava tunneli.

Alla vesikattoa, jonka pellitykset uusittiin muutama vuosi sitten.

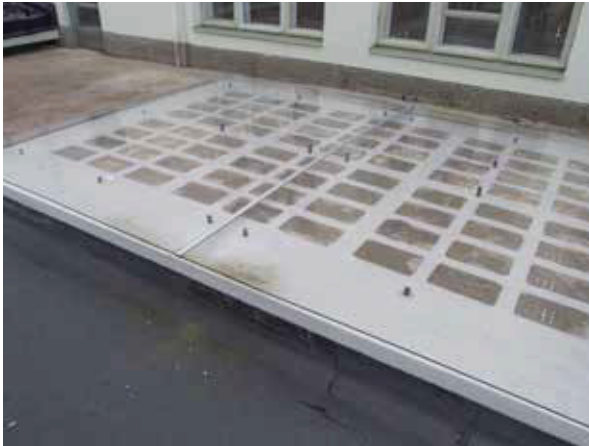
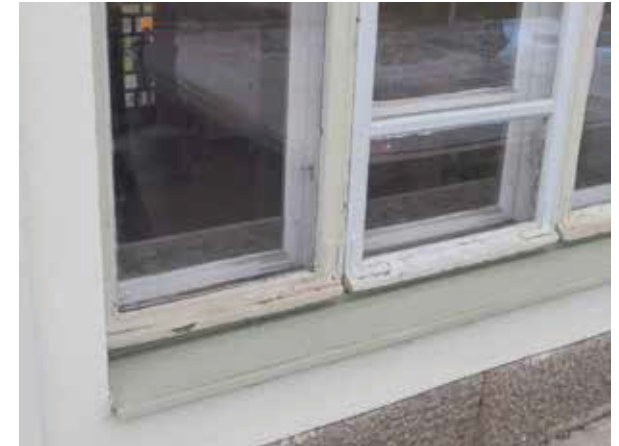
"Komentosillalla" oleva, yleisötunnelin alkupäähän valoa antava lasi-  
tiili-ikkuna on vuotojen takia nykyisin suojattu muovilevyillä.

Alla vasemmalla toinen "komentosillalle" johtavista ulko-ovista. Ovi  
on uusittu 1990-luvulla. Ilmalämpöpumppu on ilmeisesti asennettu  
junanohjaushuoneen viilennystä varten.

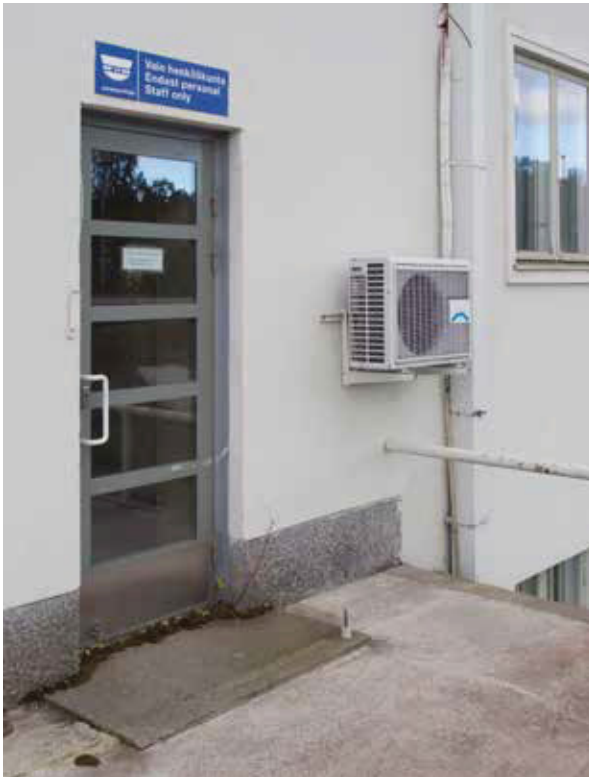
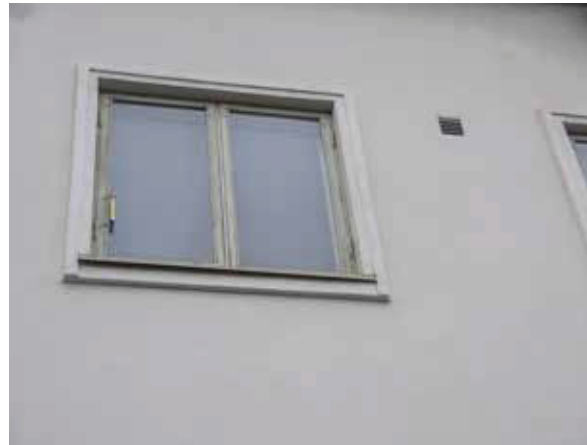
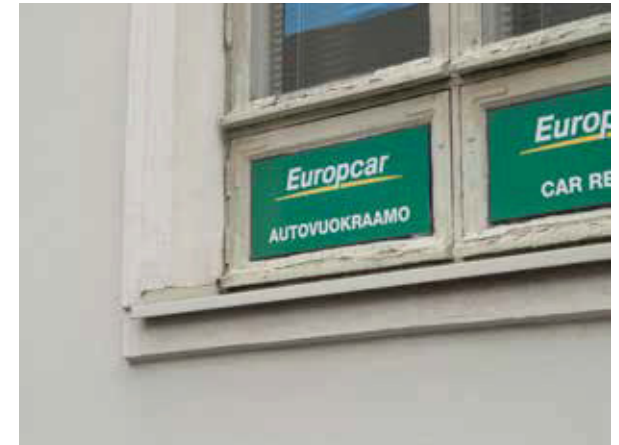
Rakennuksen ikkunat ovat muutamaa poikkeusta lukuunottamatta karmeiltaan ja ulkopuitteiltaan alkuperäisiä. Useimmissa ikkunoissa on si-  
säpuitteet uusittu ja varustettu kaksinkertaisilla umpiolaseilla. Yleisöhallin yläikkunoissa ovat säilyneet alkuperäiset sisäpuitteet (ylempi kuva  
oikealla).

Ikkunoiden karmit ja ulkopuitteet ovat yleensä alkuperäisiä (1930-luvulta tai 1960-luvun laajennuksessa a.o. ajalta). Useimmissa ikkunoissa on sisäpuitteet uusittu ja varustettu kaksinkertaisilla umpiolaseilla. Yleisöhallin suurissa yläikkunoissa sisäpuitteetkin ovat alkuperäiset. Muutamia ikkunoita on uusittu kokonaan: rakennuksen koilliskulmalla pari ikkunaa aukkomuutosten takia ja pääovien välissä oleva ikkuna, joka palautettiin jaoltaan alkuperäisen näköiseksi.

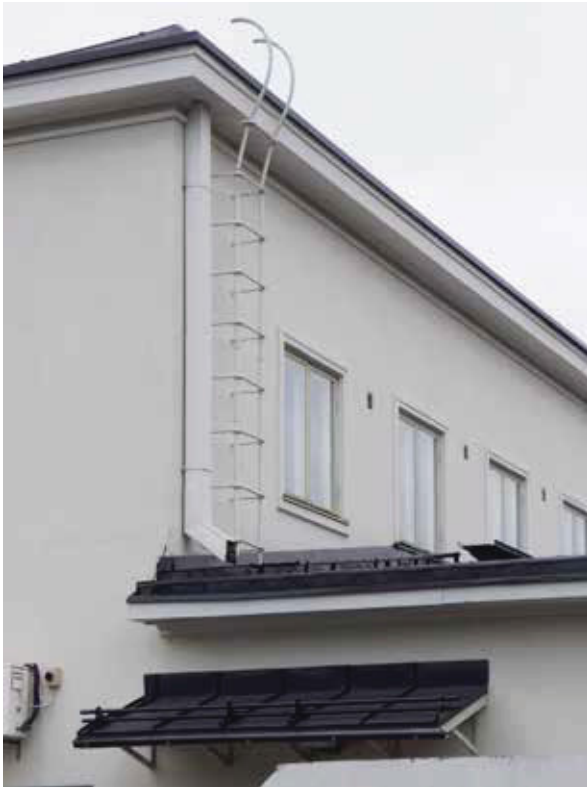
Julkisivut ovat pelkistetyn niukkadetaljiset. Seinät ovat suoraksi rapatut, vain ikkunoiden ympärillä on pienet kehysaiheet ja räystäiden alla kevyt lista-aihe. Katusivun apsiksissa muotoa korostavat pilasterit. Apsiksien alkuperäispiirustuksessa esiintyvät medaljongit jätettiin toteutusvaiheessa pois.

Räystäät on valettu betonista detaljipiirustuksen mukaan (kuva oikealla).

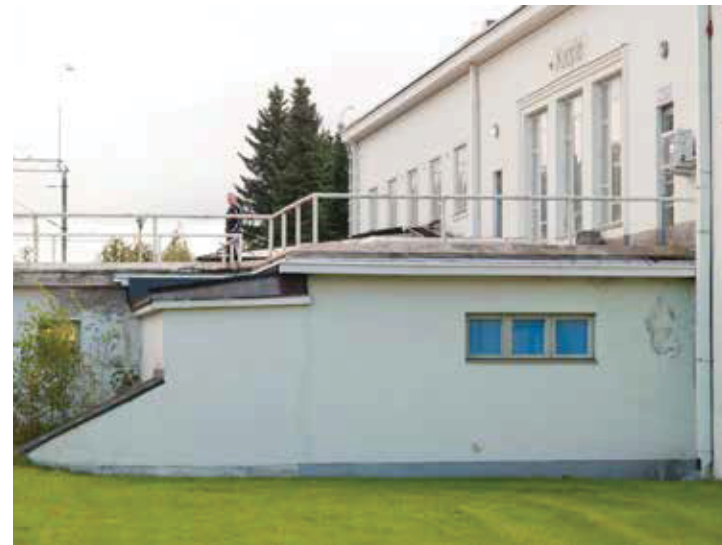
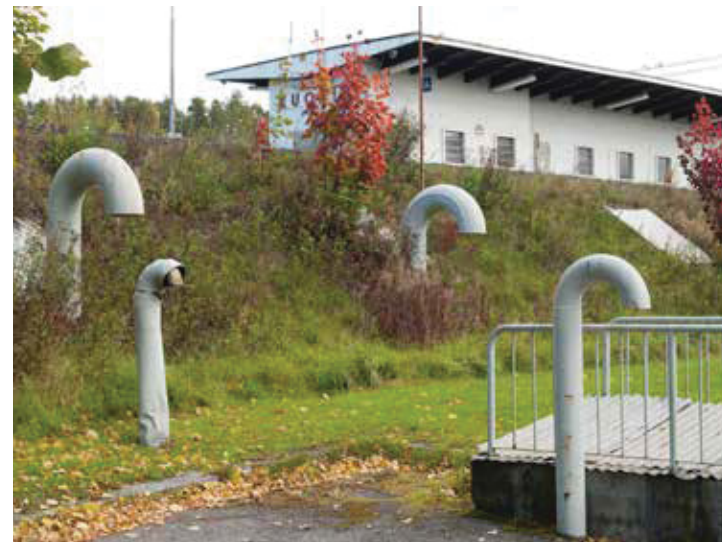
Vuonna 1968 valmistunut väestönsuoja sijoitettiin rakennuksen ja radan väliin. Suojan varauloskäynti näkyy kaiteen ja aaltopeltisen katteen suojaamana rakennuksen luoteispuolella. Väestönsuojaan matkustajatunnelista oleva porrasyhteys näkyy julkisivussa ”komentosillan” kyljessä (kuva oikealla yllä).

Oikealla VSS:n ilmanvaihtoputkia ratapenkereessä.
