# Kuopion rautatieasema

RAKENNUSHISTORIASELVITYS

**KUOPION RAUTATIEASEMAN RAKENNUSHISTORIASELVITYS  
2016**

Tilaaja: VR-Yhtymä Oy  
Tekijä: Arkkitehtitoimisto Hannu Puurunen Oy  
Päiväys: 30.12.2016

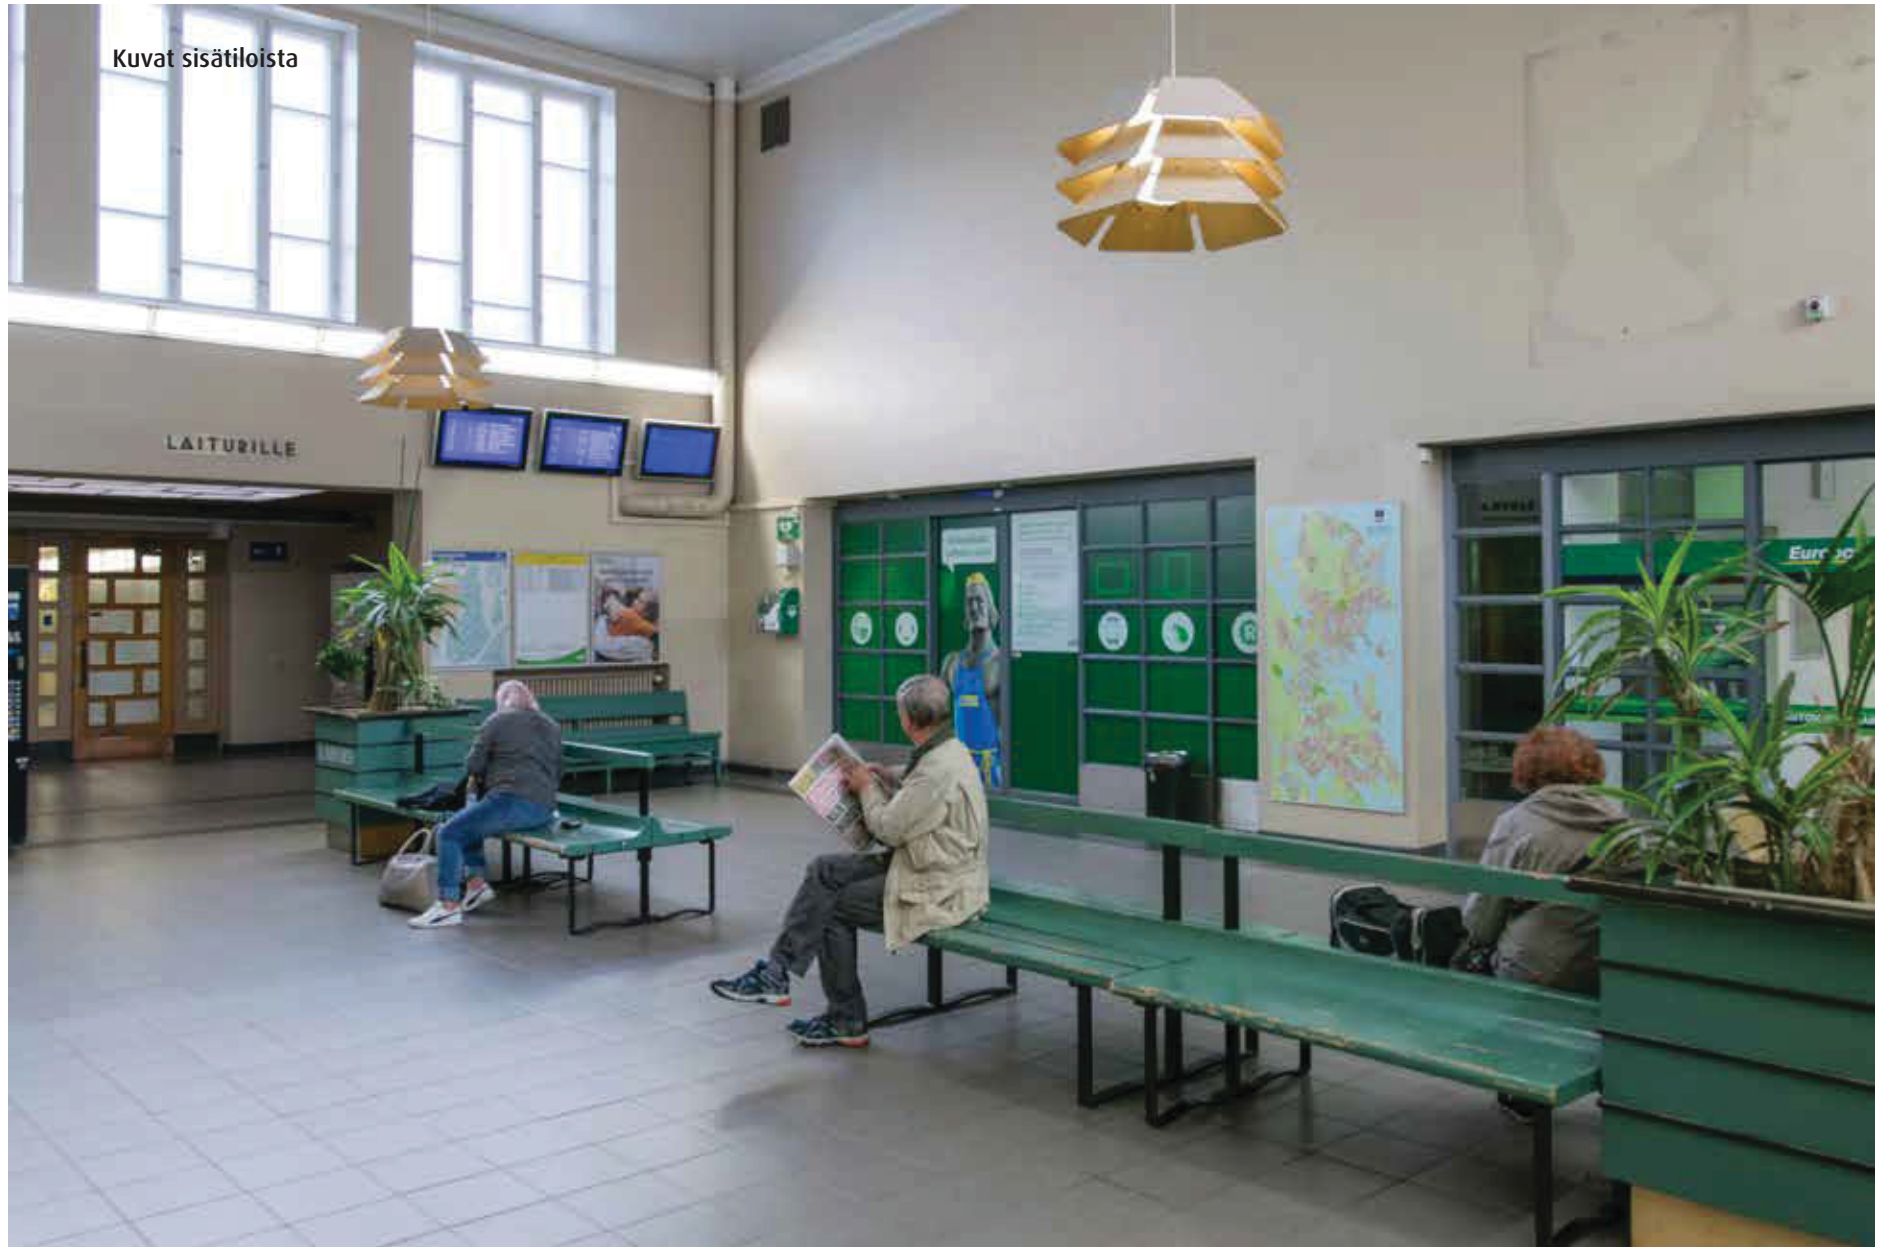
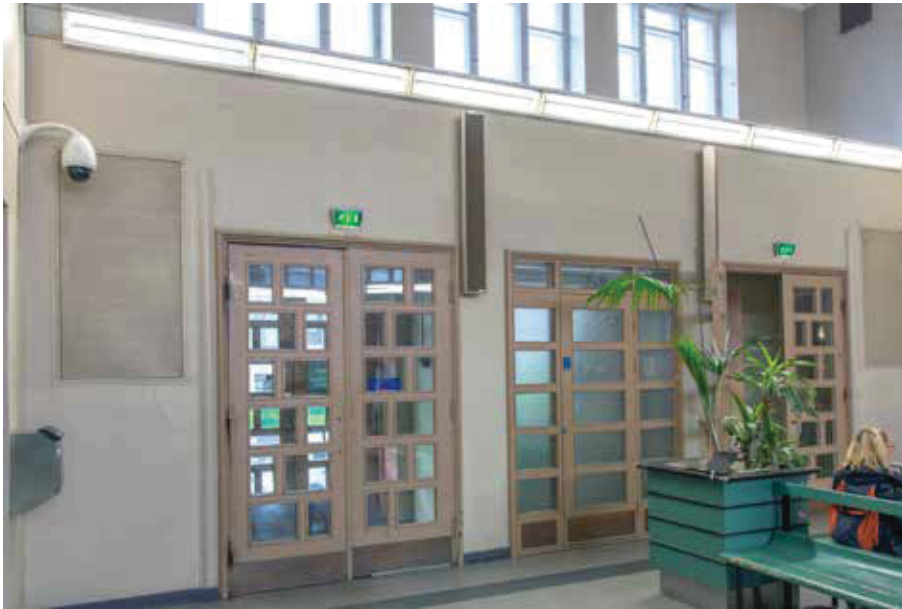
Aseman keskeinen sisätila on kahden kerroksen korkuinen yleisöhalli. Kadunpuolella on pääovet, joiden välissä alunperin oli Rautatiekirjakaupan kiosk. Toiselta puolelta pääsee laitureille johtavaan tunneliin. Halli saa luonnonvaloa tilan molemmissa päädyissä toisen kerroksen korkeudella olevista ikkunoista. Keinovalaistus on hoidettu ikkunoiden alapuolella olevalla valolistalla (jossa alunperin oli hehkulamput opaalilasien alla; korvattu myöhemmin loisteputkivalaisimilla) ja suurilla riippuvalaisimilla (alkuperäiset korvattu myöhemmin nykyisillä).

Viereisellä sivulla näkymä matkustajatunneliin päin. Yllä kadunpuoleinen sivu pääovineen, valolistoineen ja ikkunoineen.

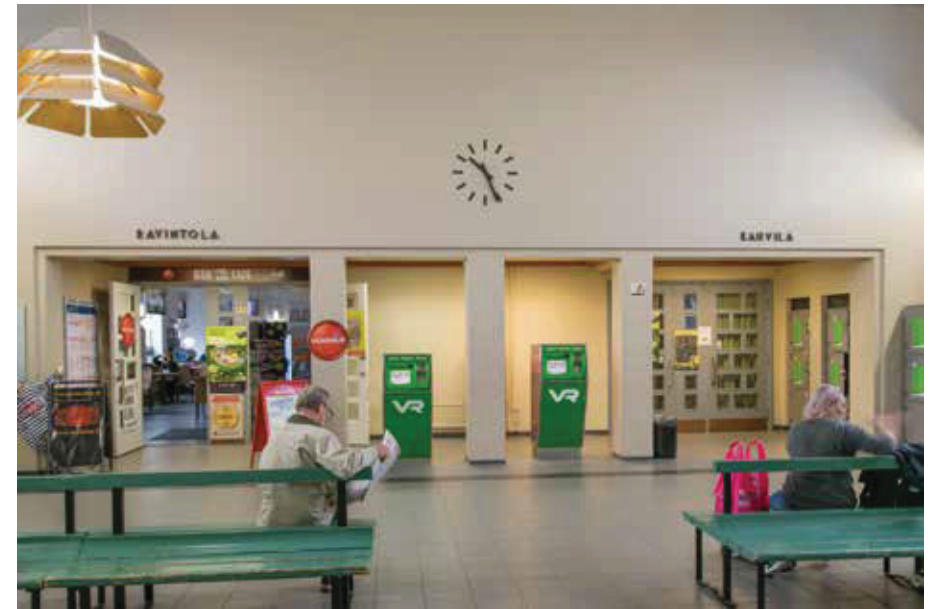
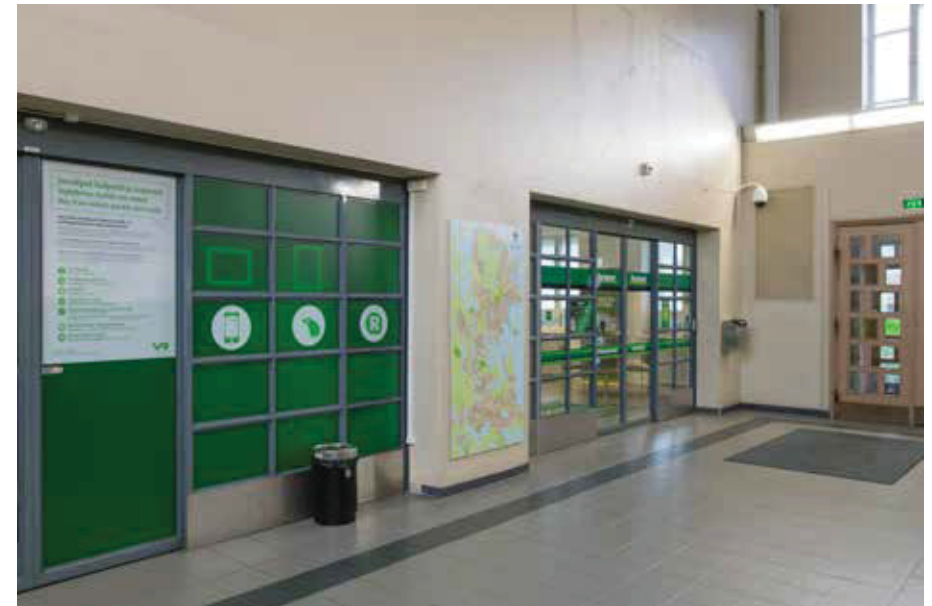
Oikealla yllä hallin ravintolanpuoleinen sivu. Ravintolan ja kahvilan sisäänkäyntien välissä oli aluksi postin myyntipiste, myöhemmin R-kioski. Nykyisin paikalla ovat lippuautomaatit. Ravintola- ja kahvila-tekstit ovat ilmeisesti alkuperäiset.

Alemmassa kuvassa oikealla 1990-luvulla tehdyt lipunmyynnin ja matkapalvelun teräs-lasiseinät liukuovineen. Alunperin tällä sivulla olivat matkatavarapalvelu, lippuluukut ja käynti aseman toimistoon.

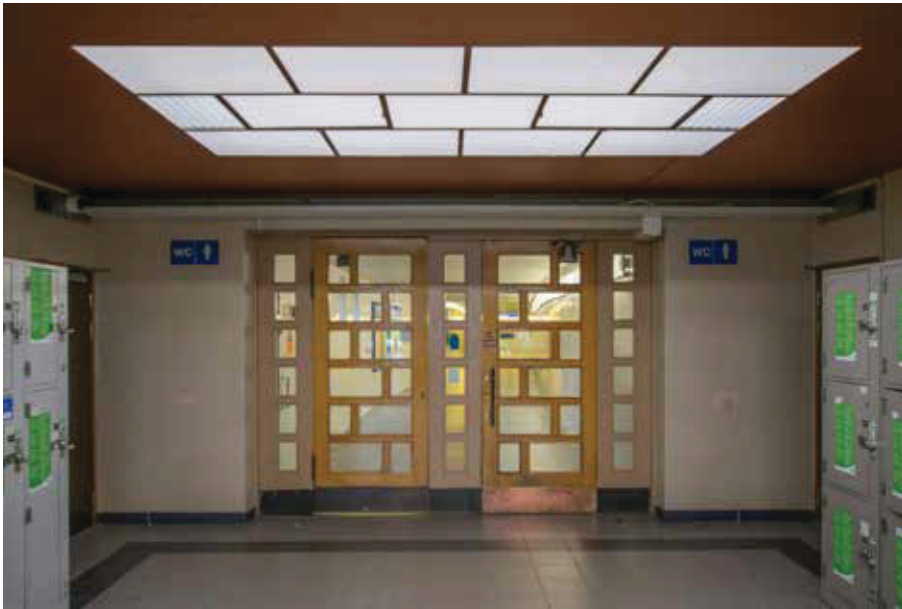
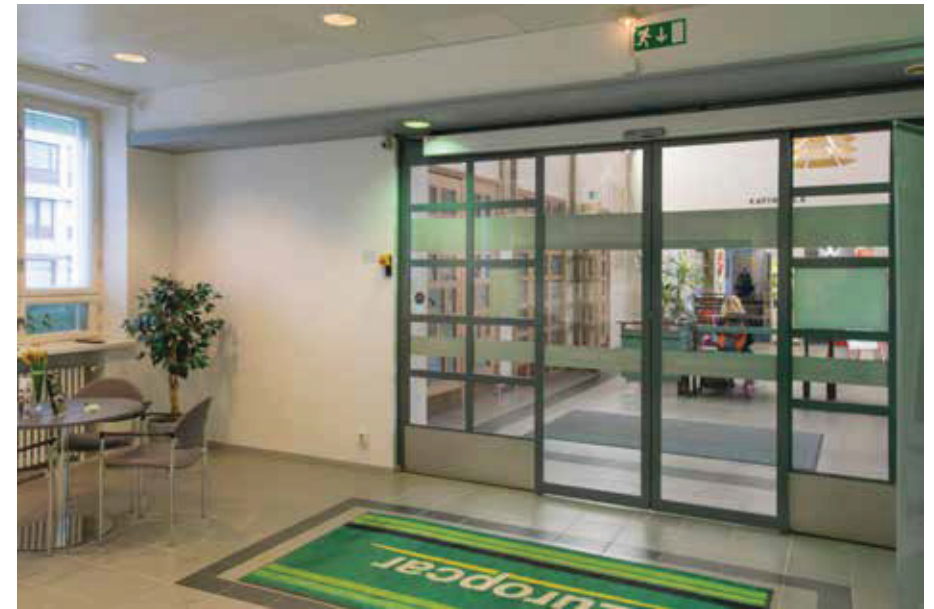
Yllä vasemmalla tunneliin johtava käytävä yleisön wc-tilojen kohdalla. Käytävän katossa on hahmoltaan alkuperäiset valopaneelit, jotka saavat luonnonvaloa "komentosillan" lasitiilirakenteesta. Keinovalaistus on hoidettu loisteputkilla.

Yllä tila, joka alunperin oli aseman toimisto. Tila muutettiin 1990-luvulla matkapalvelun käyttöön ja vuokrattiin myöhemmin autovuokraamolle.

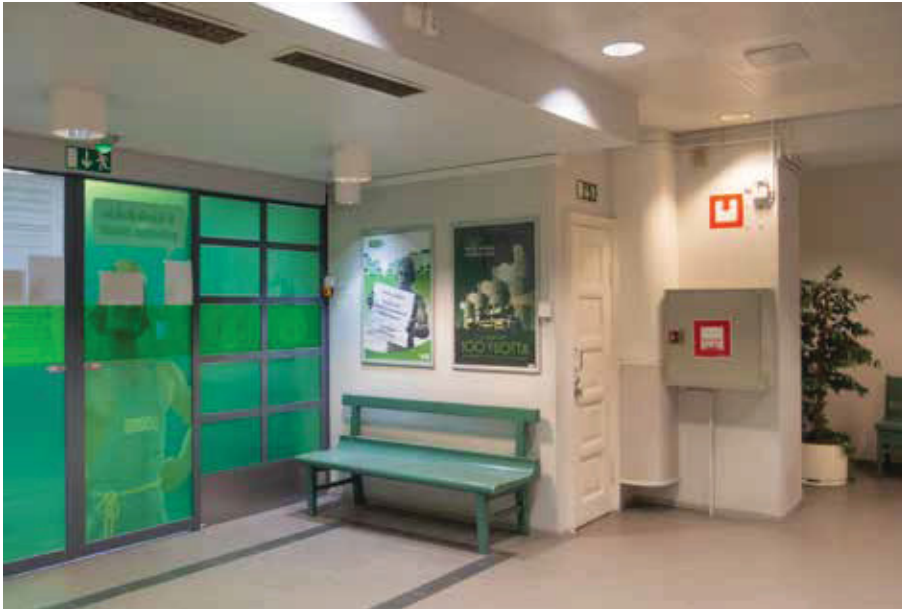
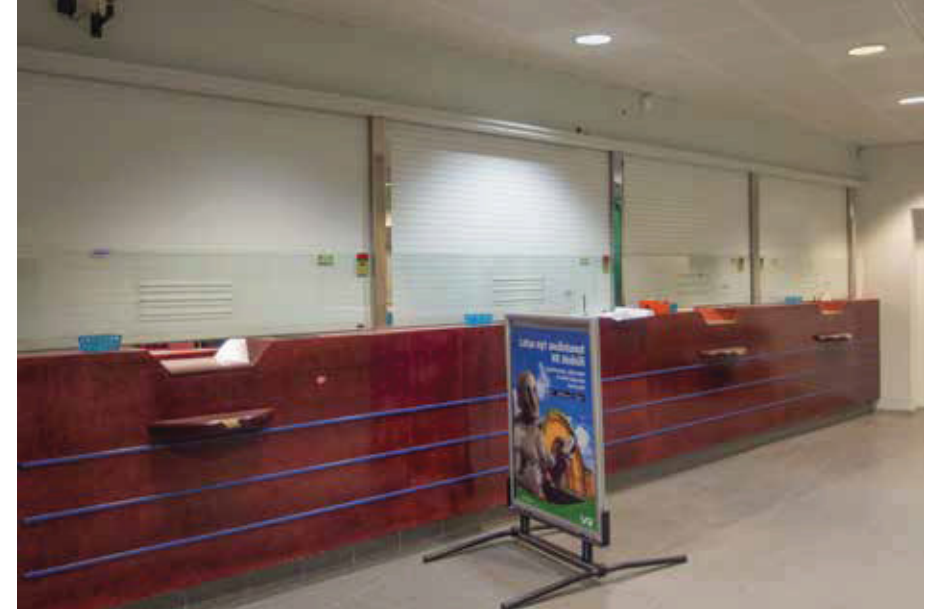
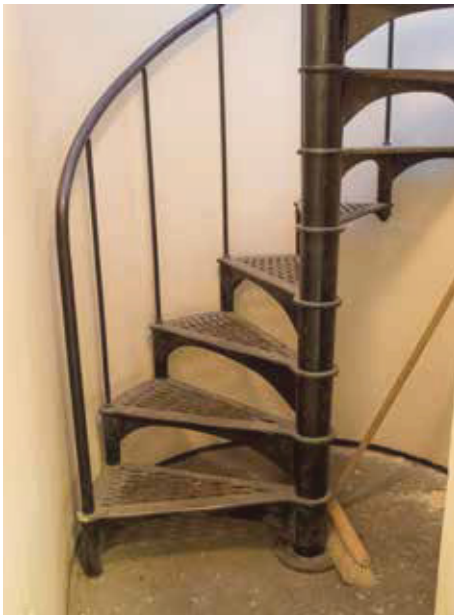
Alunperin matkatavaratoimistona ollut tila muutettiin 1990-luvulla lipputoimistoksi. Nykyisin tila on käyttämättömänä, kun lipunmyynti palveluna on asemalla päättynyt. Kuten viereisessä matkapalvelun tilassa, lattia-, seinä- ja kattopinnat sekä kiinteät kalusteet on uusittu käyttäen ajankohdalle leimallisia materiaaleja ja muotokieltä.

Vasemmalla alkuperäinen, matkatavaratilasta toiseen kerrokseen nouseva kiertoporras. Ovi portaaseen näkyy yläkuvan keskivaiheilla.

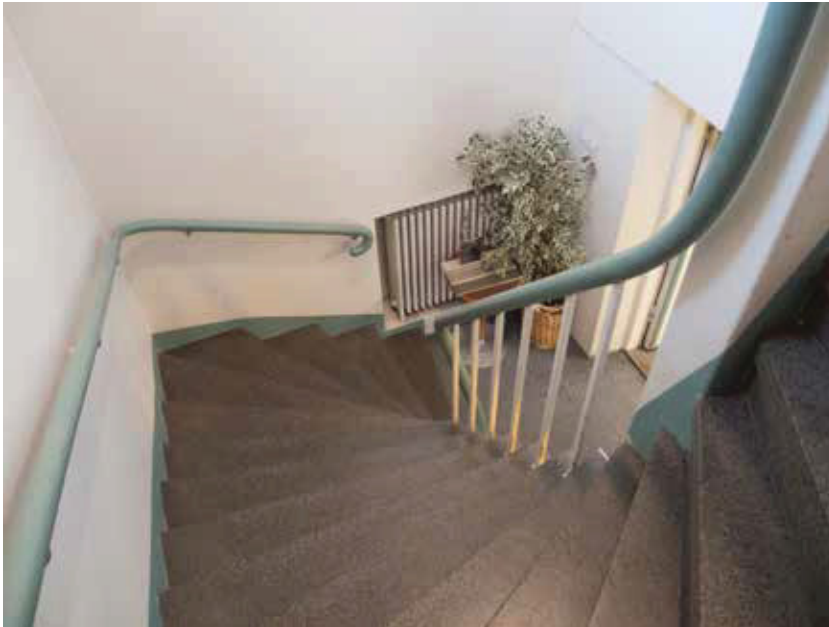
Vasemmalla länsipään porrashuone. Mosaiikkibetoniset askelmat ja kaiteet ovat säilyneet alkuperäisinä. Alla junaohjauskeskuksesta "komentosillalle" johtava porras graniittiaskelmiseen.

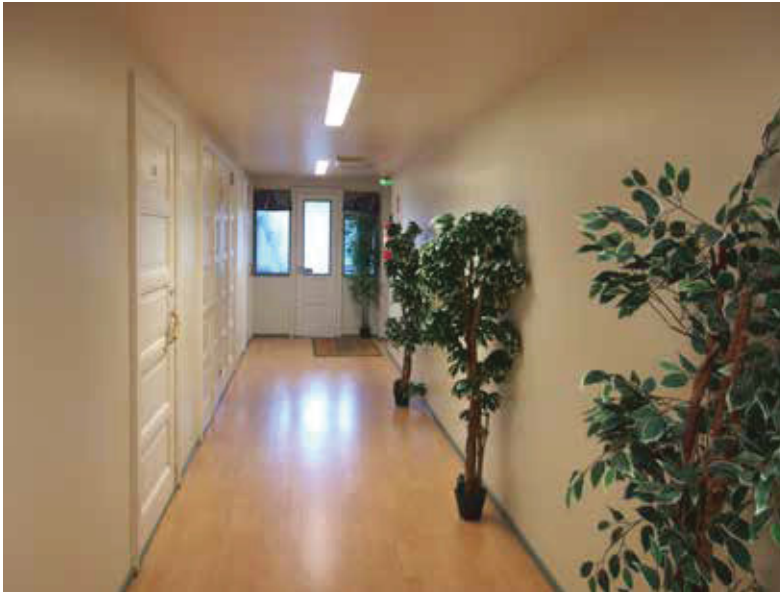
Vasemmalla kerroksen keskikäytävä. Oviaukkoja on suljettu ja ovi-  
en paikkoja muutettu. Osa ovirakenteista on alkuperäisiä. Käytävän  
päässä näkyvä pieni ikkunallinen tila tehtiin 1990-luvulla tupakkahuo-  
neeksi, mutta nykyisin sitä käytetään varastona.

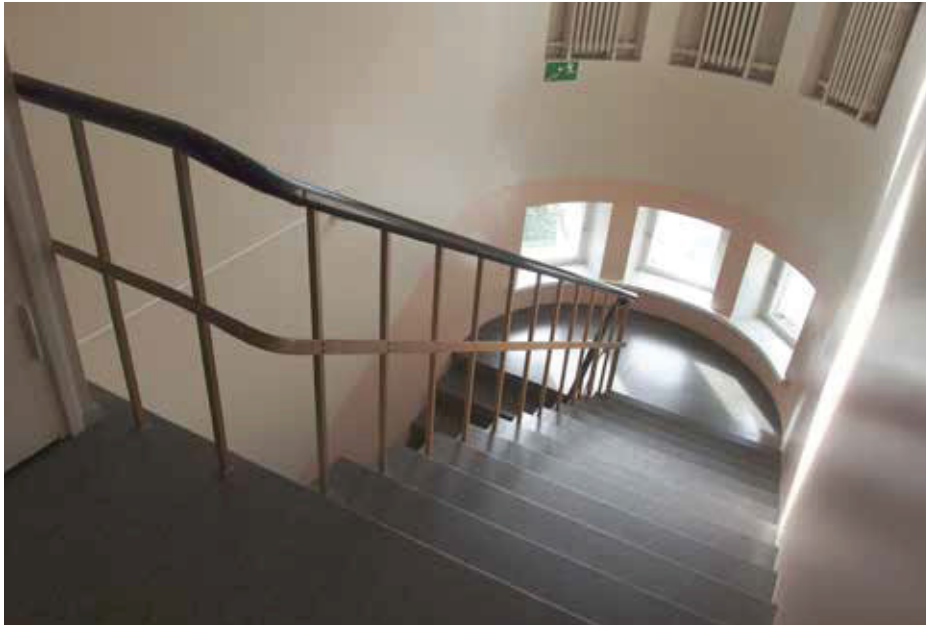
Yllä katusivun apsikseen sijoitettu porrashuone, joka on lähes kokonaan säilynyt alkuperäisenä.

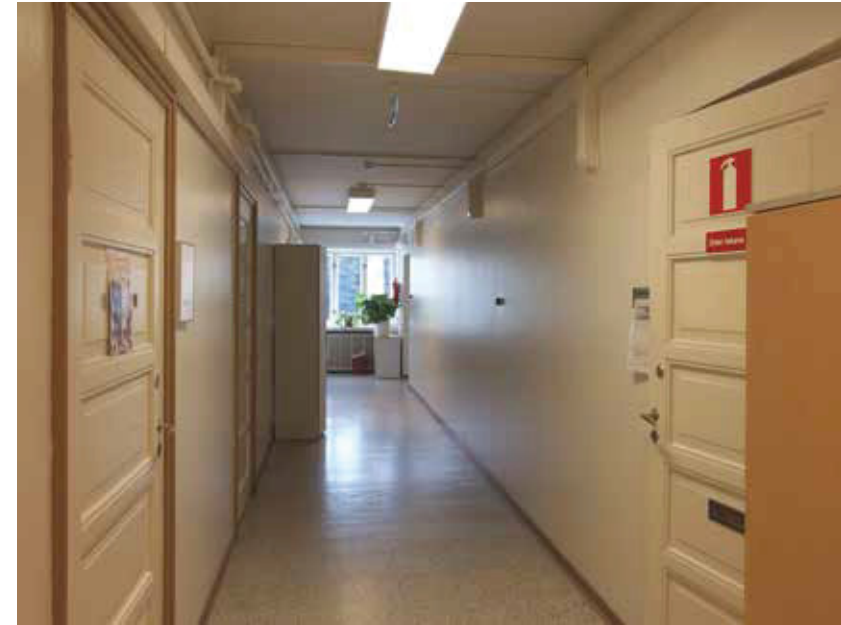
Yllä oikealla toisen kerroksen käytävä. Pintamateriaaleja on uusittu, mutta esimerkiksi oviaukkojen sijainti ja ovirakenteet ovat pääosin alkuperäisiä.

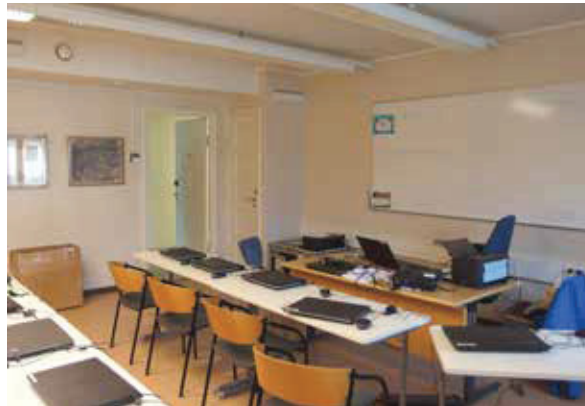
Ulkopuoliselle yritykselle vuokrattu koulutustila on muodostettu kaksi, alunperin henkilökunnan lepotiloihin kuulunutta huonetta yhdistämällä.

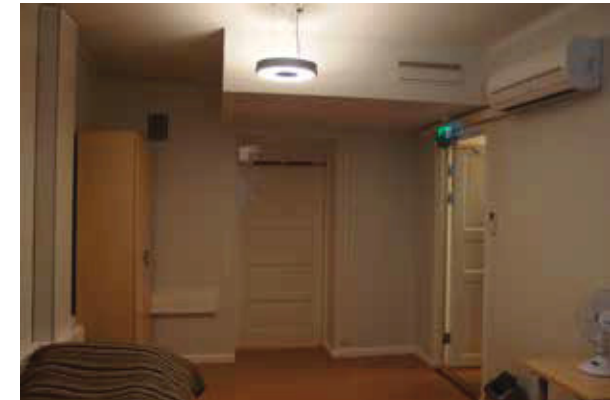
Yksi nykyisistä, viime vuosikymmenien aikana korjatuista henkilökunnan lepo huoneista. Alunperin huone oli VR:n toimistotiloja.

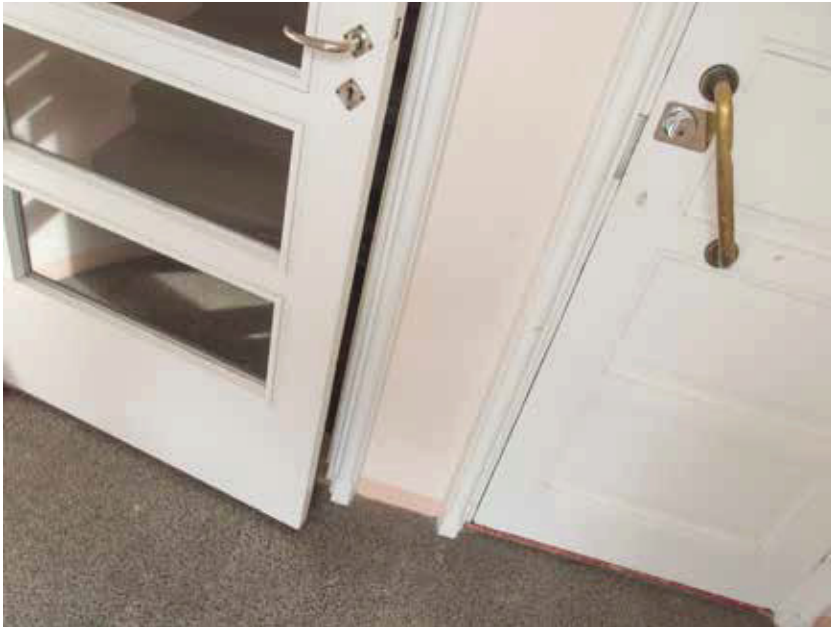
**Detaljeja** Rakennuksessa on säilynyt suuri määrä alkuperäisiä 1930-luvun ovia. Yllä itäpään porrashuoneeseen johtavat ovet. Myös ovien vuorilistat ovat alkuperäiset.

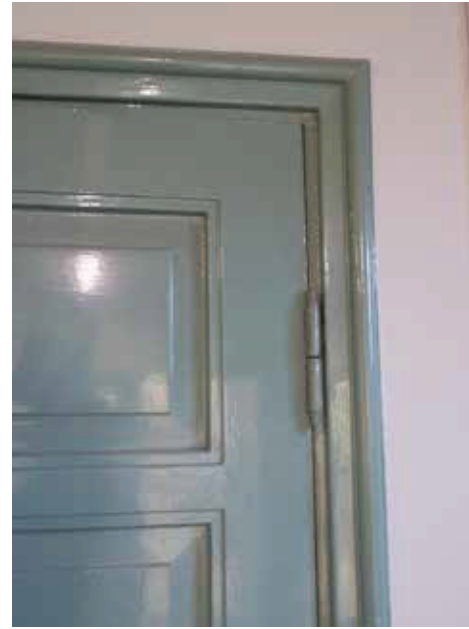
Alkuperäisiä ovia listoineen ravintolan keittiö- ja aputiloista.

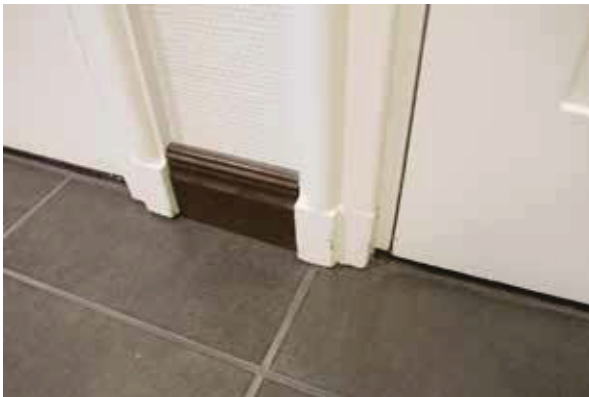
Alkuperäisiä ovien listoja ja jalkalistaa. Huomaa ovilistojen alapään jalustapalat.

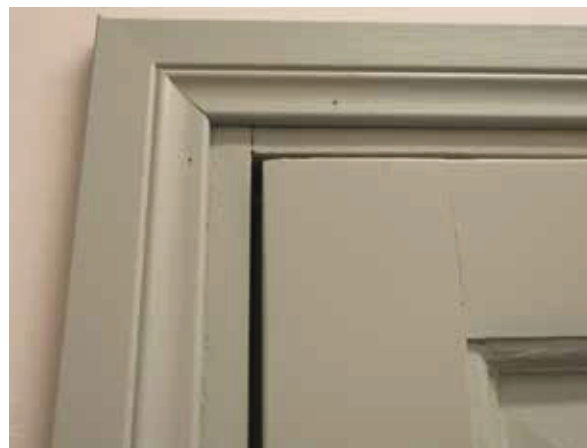
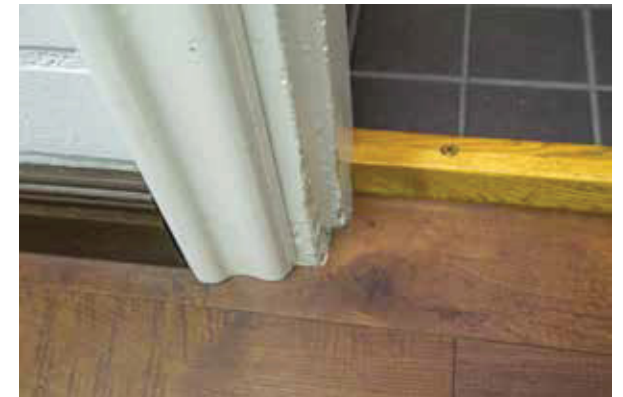
Viime vuosikymmeninä uusittuja listoja, joiden muoto on erilainen kuin alkuperäisten listojen.

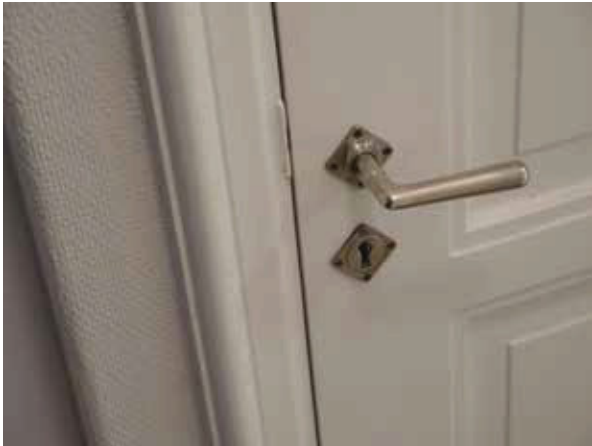
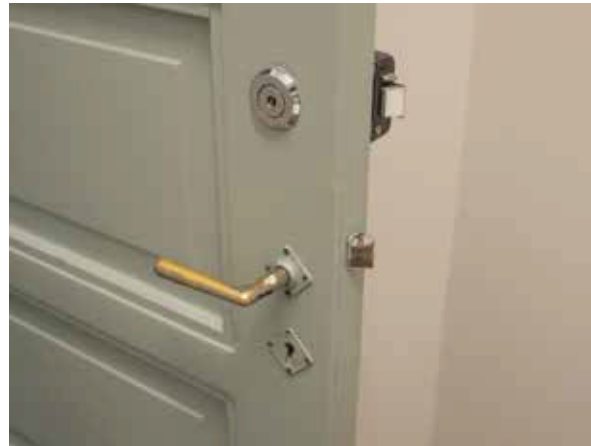
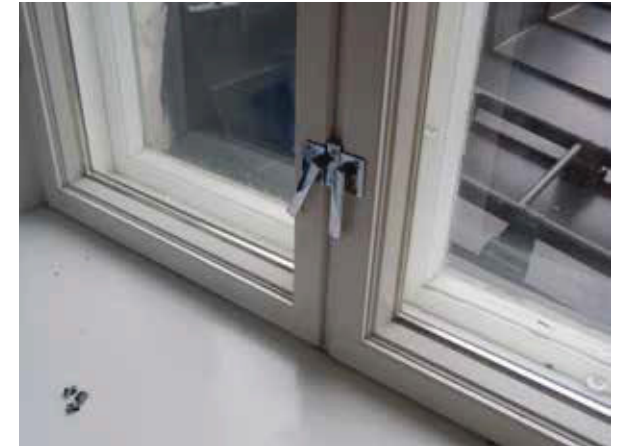
Ovien alkuperäisiä vetimiä ja avainkilpiä. Myös lukkorungot ovat sisäovissa usein alkuperäisiä.

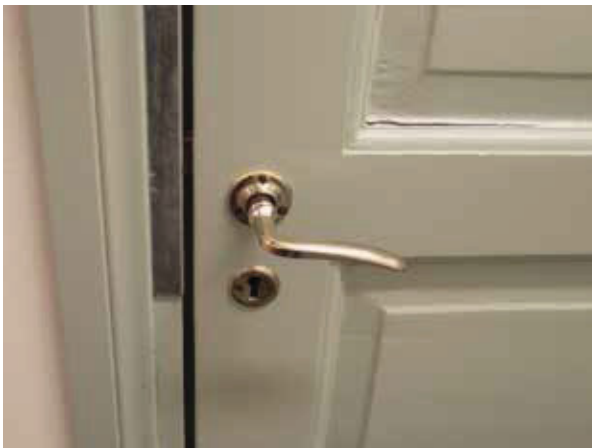
Todennäköisesti myöhemmin uusittu vedin ja kilpi, vaikkakin malliltaan 1930-1950-luvuille sopiva.

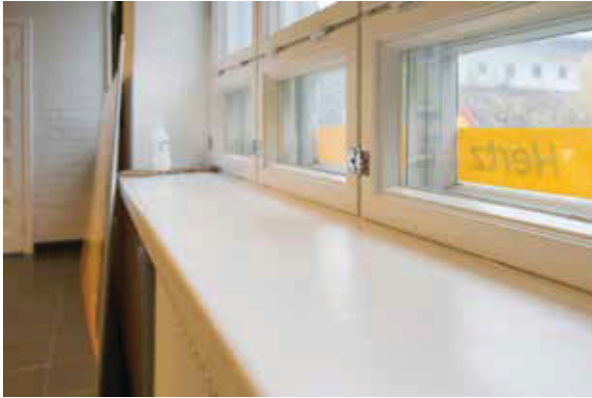
Lähes kaikissa rakennuksen ikkunoissa on alkuperäiset karmit ja ulkopuitteet. Sisäpuitteet on yleensä uusittu ja samalla lisätty niihin kaksinkertainen umpiolasi.

Ikkunoiden karmit ja ulkopuitteet ovat yleensä alkuperäisiä (1930-luvulta tai 1960-luvun laajennuksessa a.o. ajalta). Useimmissa ikkunoissa on sisäpuitteet uusittu ja varustettu kaksinkertaisilla umpiolaseilla. Yleisöhallin suurissa yläikkunoissa sisäpuitteetkin ovat alkuperäiset. Muutamia ikkunoita on uusittu kokonaan: rakennuksen koilliskulmalla pari ikkunaa aukkomuutosten takia ja pääovien välissä oleva ikkuna, joka palautettiin jaoltaan alkuperäisen näköiseksi.

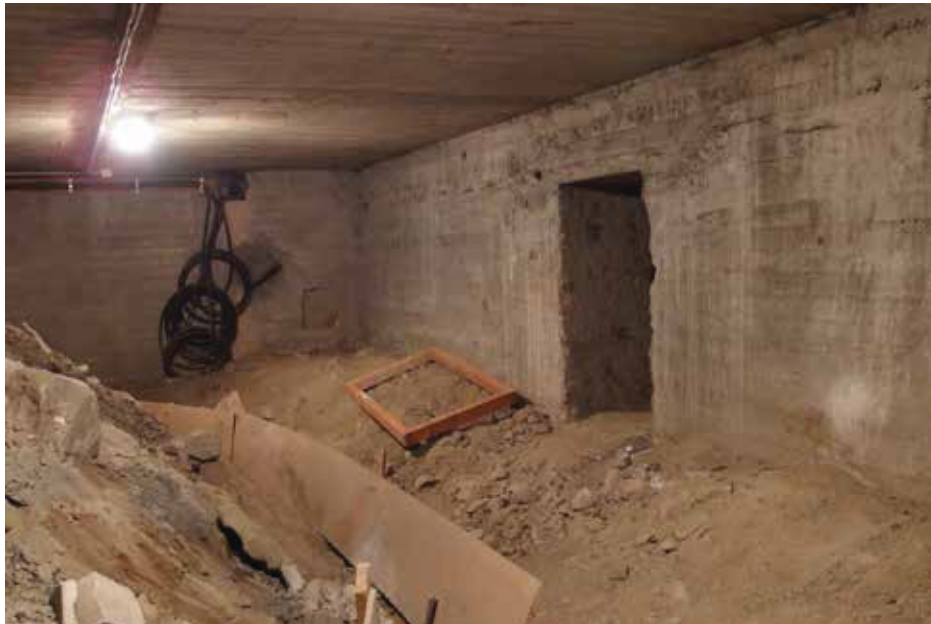
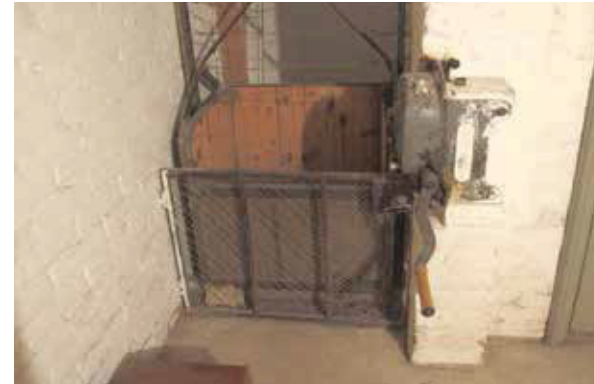
Vasemmalla muisto talon rakentamisen ajalta: käyttämättä jäänyttä sammutettua kalkkia tai kalkkilaastia laudoista tehdyllä lavalla. Laastit valmistettiin työmaalla.

Jääne rakennuksen alkuajoilta: ravintolapään kellarissa oleva käsikäyttöinen hissi, jota tarvittiin halkojen nostamiseen kellarista keittiöön.

Kellarissa oli käyttötiloja vain rakennuksen länsi- ja itäpäädyissä. Länsipää oli varattu pääosin ravintolan kellaritiloille, joihin kuului viisi kellarikomeroa ja suurehko halkovarasto. Lisäksi länsipään kellarissa oli toinen pienempi halkovarasto, joka ilmeisesti oli tarkoitettu asemapäällikön käyttöön. Kellariin johti porras rakennuksen pohjois- sivulta - sama josta pääsi myös yläkertaan. Pohjoissivulla oli kolme polttoainekuilua. Erikoisuutena oli käsikäyttöi- nen tavaranoistin halkokellarista 1. kerrokseen.

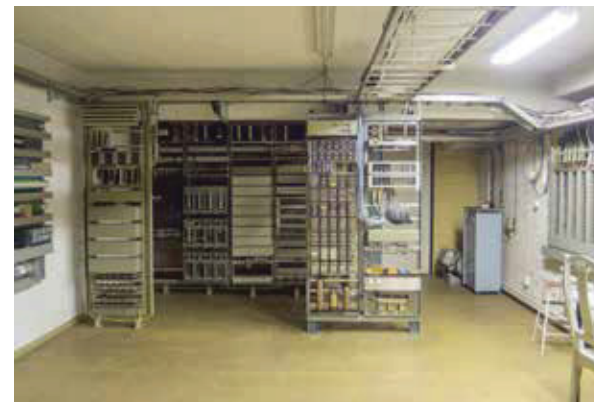
Kellarin 1960-luvun laajenusosa tehtiin alunperin pyörävarastoksi, mutta on myöhemmin muutettu aseman relehuoneeksi.

Rakennusta laajennettiin 1960-luvulla lisäämällä koillis-sivulle matala, kellarillinen osa. Ensimmäisessä kerrok-sessa laajennuksen tilat palvelivat matkatavarapulta, kellarissa oli puolestaan pyörävarasto - ajan kuva sek in. Laajennus sovitettiin onnistuneella tavalla osaksi alku-peräistä arkkitehtuuria.

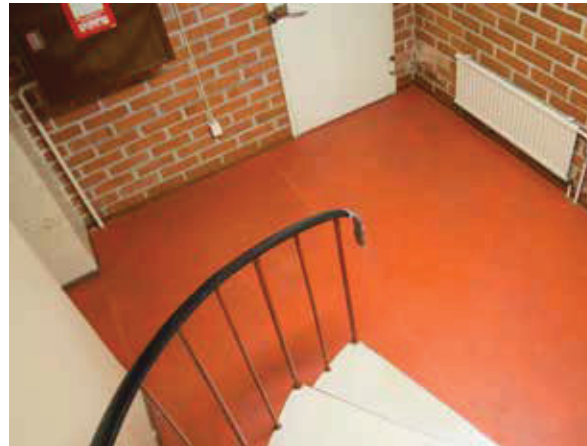
1970-luvun korjauksessa 1. kerroksesta kellarin tehty porrasyhteys. Uudet väliseinät muurattiin tiilestä ja jätettiin käytävän puolella rapaamatta.

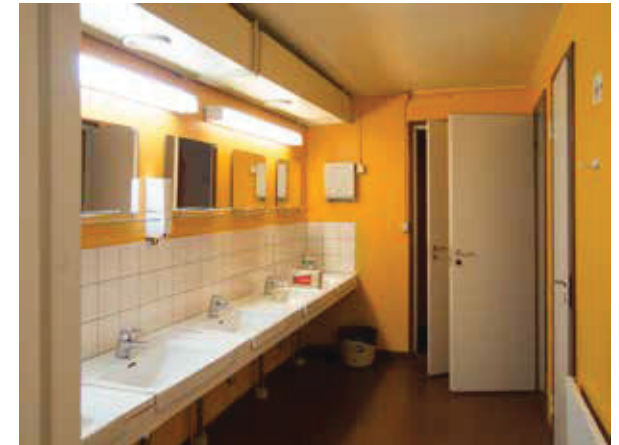
1970-luvun korjauksessa kellarin aiemmin käyttämättömään osaan rakennettiin henkilökunnan sosiaalitilat. Tilat ovat pääosin tässä asussa edelleen.

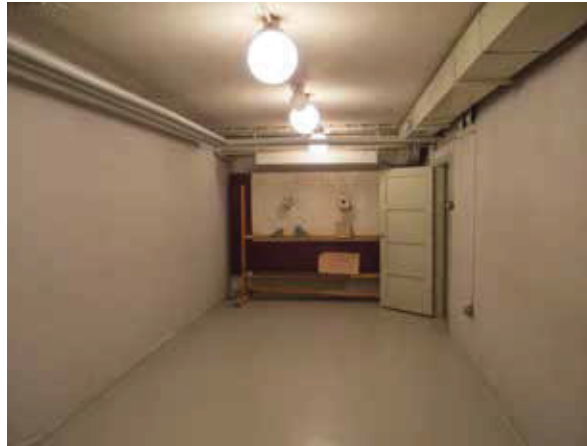
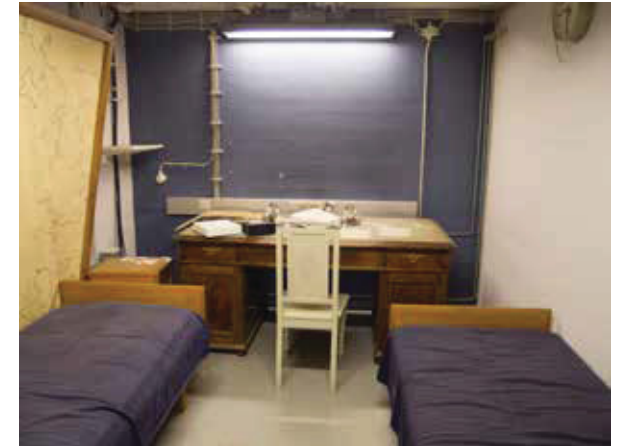
Vuonna 1968 asemarakennuksen luoteispuolelle valmistui väestönsuoja, johon yhteys on matkustajatunnelista.

Ylemmissä kuvissa suojahuone, jota on käytetty ampumaratana, sen oikealla puolella huonetila, johon aikoinaan sisustettiin junaohjaus-huone kriisitilanteita varten.

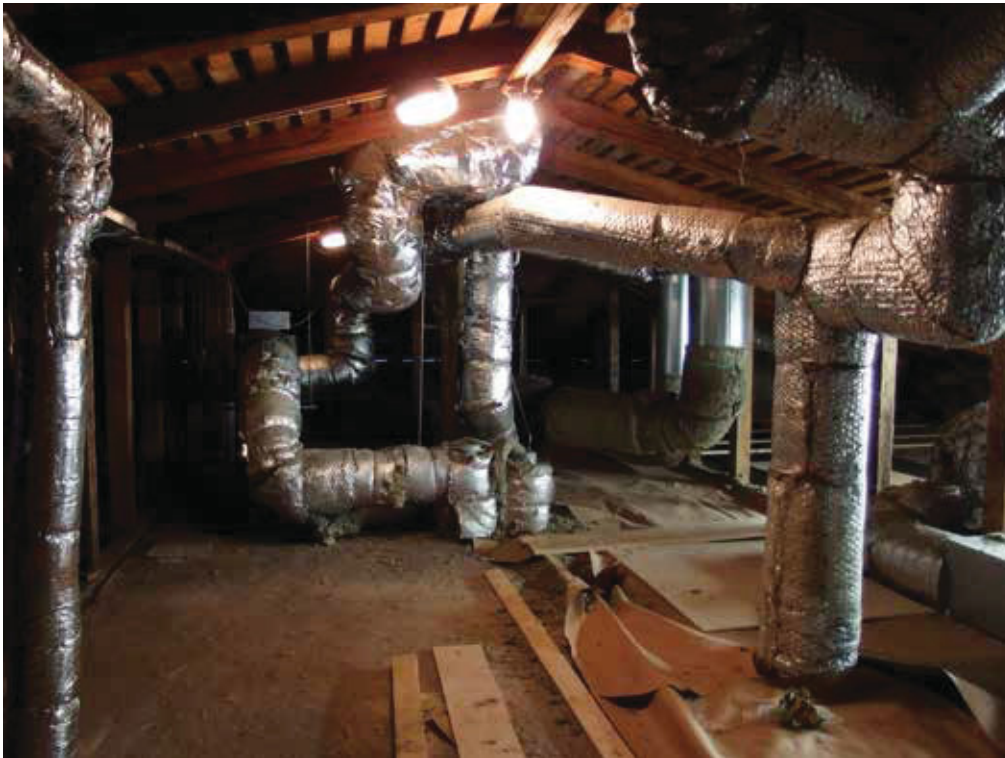
Rakennuksen 2. kerroksen yläpuolella olevaa ullakkotilaa hallitsevat nykyisin ilmanvaihtoputket. Ilmanvaihtokonehuone ja nykyiset kanavistot rakennettiin ullakolle 1990-luvun peruskorjauksessa. Vesikaton alkuperäiset kantavat rakenteet ovat säilyneet. Osalla ullakkoa välipohjaa on lisäeristetty, mutta paikoin ullakon permantona on alkuperäinen ohut betonilaatta.

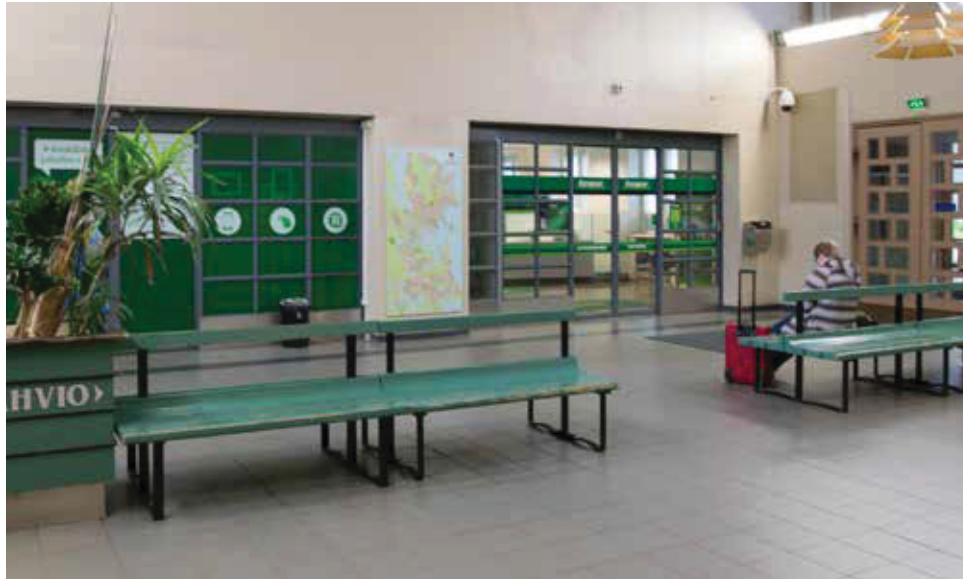
Kuopio asemaa varten suunniteltuja kalusteita olivat muun muassa hallin penkit. Osa penkeistä on edelleen hallissa tallella, tosin lyhennettyinä alkuperäisestä mitastaan (kuva alla). Muita tätä asemaa varten 1930-luvulla tehtyjä kalusteita, joista olisi löydetty piirustukset, ei havaittu.

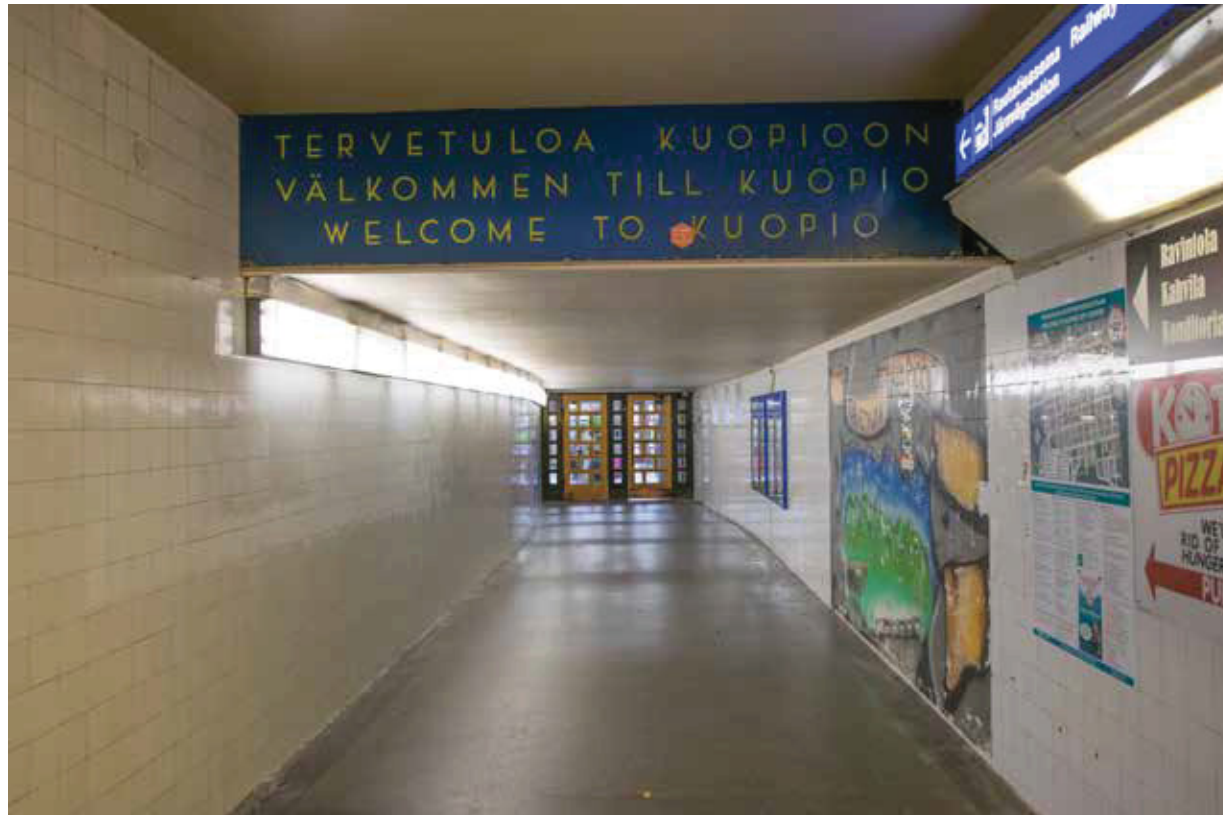
Yhtä aikaa asemarakennuksen kanssa tehty matkustajatunneli asemalta laiturille. Tunneli jatkettiin 1960-luvun alussa linja-autoaseman puolelle rataa ja 1980-luvulla puhkaistiin toiset portaat uudelle laiturille no 3.

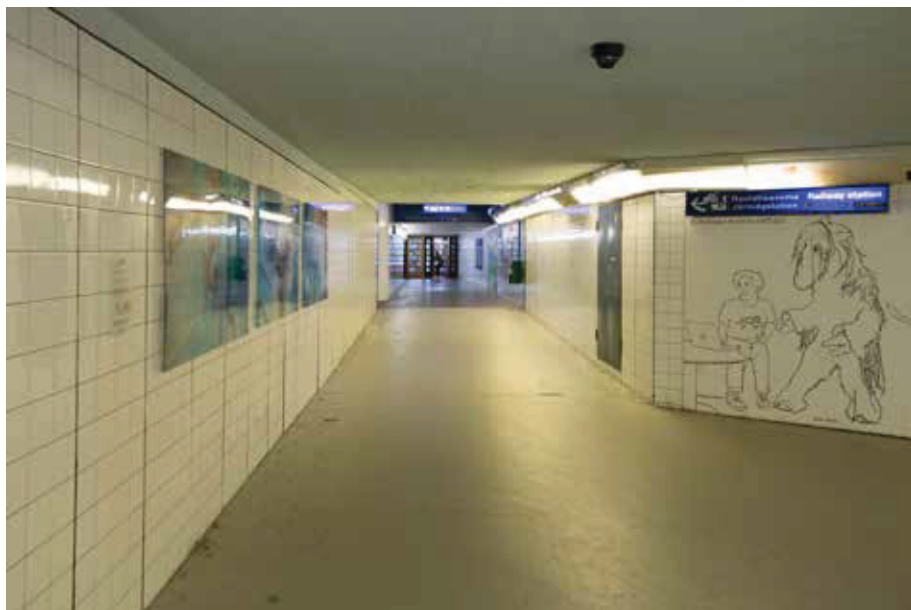
Matkustajatunnelin pohjoispäätä linja-autoaseman suunnalta rautatieasemalla päin.

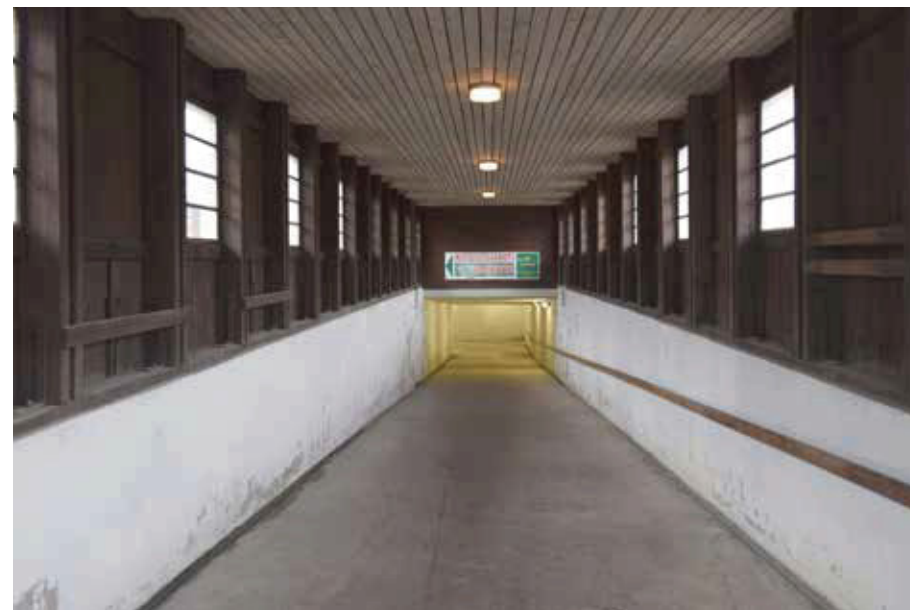
Enstisen matkatavaratunnelin yläpään ramppi suojarakennuksineen. Sisäkaton laudoitusta lukuunottamatta näkyvissä olevat puurakenteet, ikkunat yms. ovat säilyneet alkuperäisinä. Alla matkatavaratunnelin alapään aukko, jota verhoaa hakatusta graniitista tehty muuri. Alkuperäiset ovet ovat säilyneet, mutta niitä ei ole ilmeisesti käytetty vuosikymmeniin.

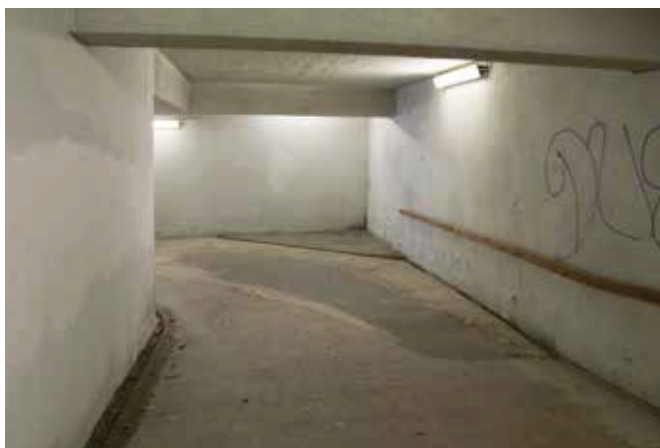
Entisen matkatavaratunnelin alapää, jonka katossa näkyy vankkoja betonipalkkeja. Tunnelia käytetään nykyisin invayhteytenä ja muutoinkin toisena reittinä laiturille.

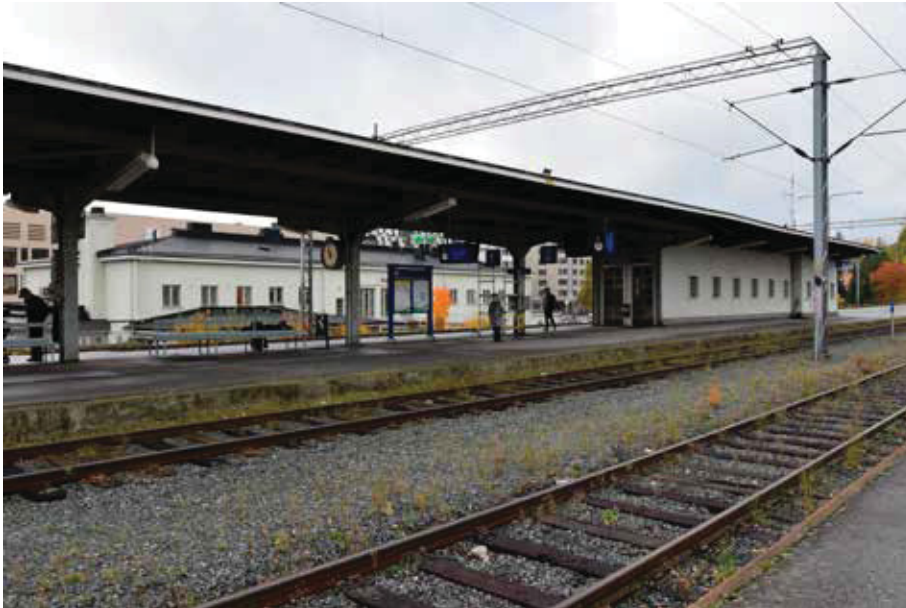
Yhtä aikaa asemarakennuksen kanssa valmistuivat matkustaja- ja matkatavaratunnelit yläpään suojarakenteeseen ja laiturikatoksineen. Yllä raiteiden 1-2 katos koillisesta, taustalla asemarakennus. Katos ja suojarakennukset ovat ulkoasultaan säilyneet lähes muuttumattomina 1930-luvulta tähän päivään.

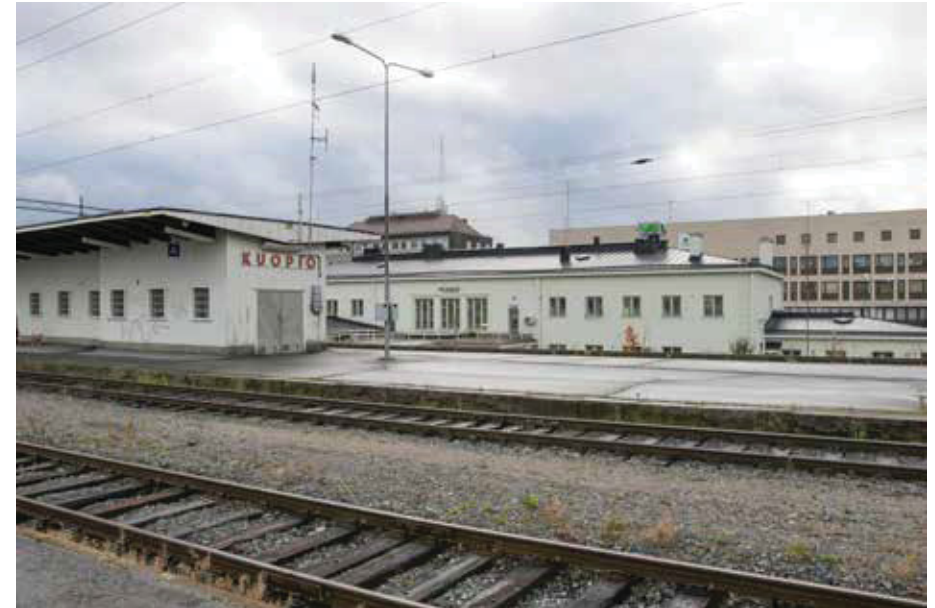
Näkymä luoteesta: pariovien takana, laiturirakennuksen päässä oli alunperin postia varten varasto ja lämmitettävä työtila.

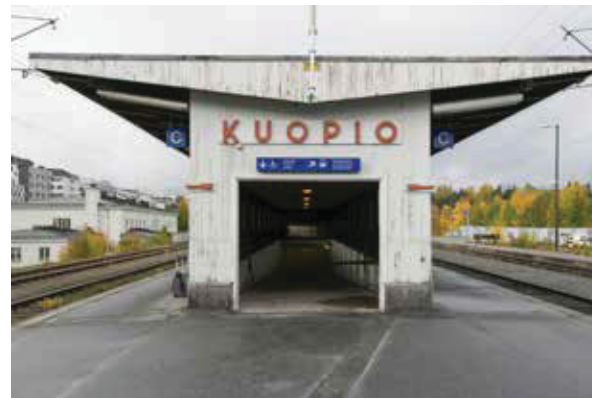
Entisen matkatavaratunnelin yläpää.

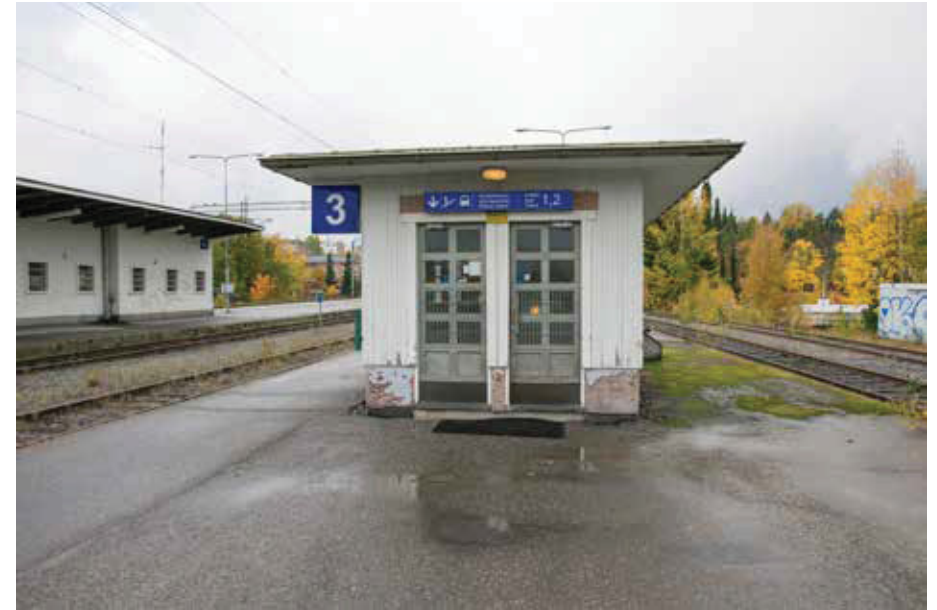
1980-luvulla lisätyn 3. laiturin portaiden suojarakennus tehtiin mukaillen 1930-luvun arkkitehtuuria ja detaljeja.
