KUOPION MUSEO RAKENNUSHISTORIASELVITYS

OSA I

Rakennuksen historia, muutosvaiheet ja nykytila

30.7.2013, päivitetty 14.8.2013
Työnnumero 2013-01

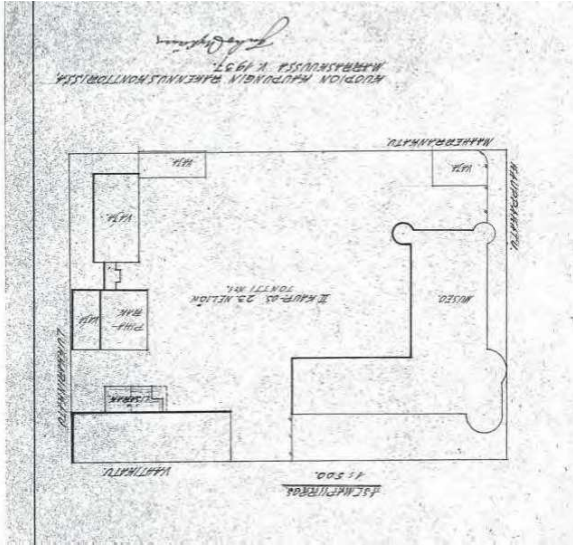
Kaupunginarkkitehti Juhon Nykäsen marraskuussa 1937 laatimat asemapiirros ja julkisivupiirros VPK:n talon muutosta varten. Rakennuksen kuisti korvattiin pienellä laajennuksella, johon sijoitettiin eteis- ja wc-tiloja. Asemapiirroksessa Maaherrankadun varteen on merkitty kaksi vajarakennusta, jotka ilmeisesti olivat asiakirjassa mainittuja tilapäisiä isojen museoesineiden suojia. (KTA)

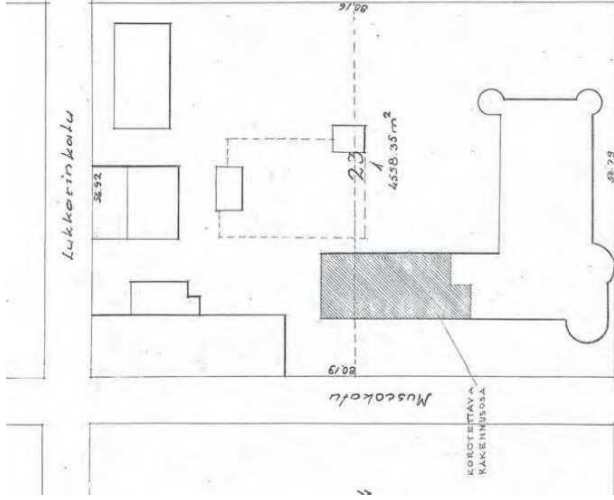
Museokadun siiven korotusta varten laadittu asemapiirros vuodelta 1952 (Seppo Ruotsalainen, Kuopion kaupungin arkkitehtiosasto; KTA). Keskeällä tontilla näkyy väestönsuojia sisärakennytneineen. VSS:n rakentamisalikka on epäselvä.

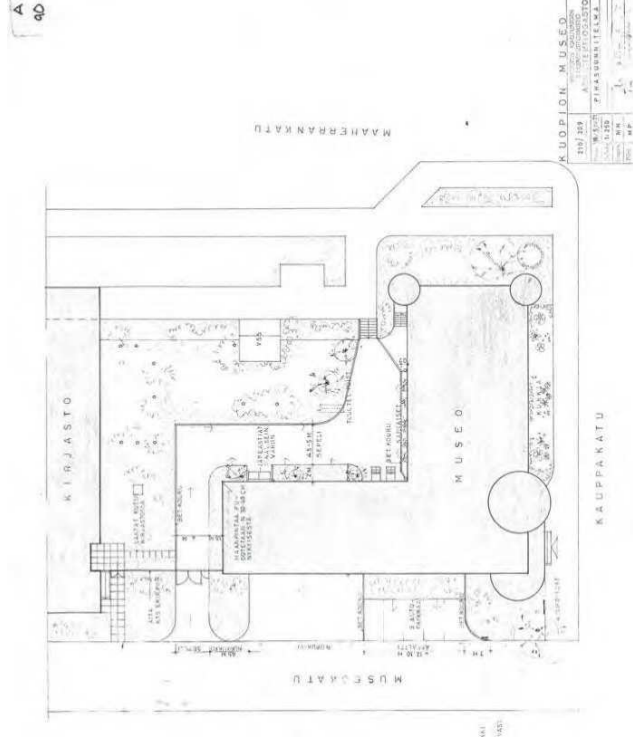
Uuden kirjastotalon asemapiirros. (Arkkitehtitoimisto Matti Hakala, 1965 / KKA)
 Museorakennus pihapiireineen piirustuksen vasemmassa laidassa.

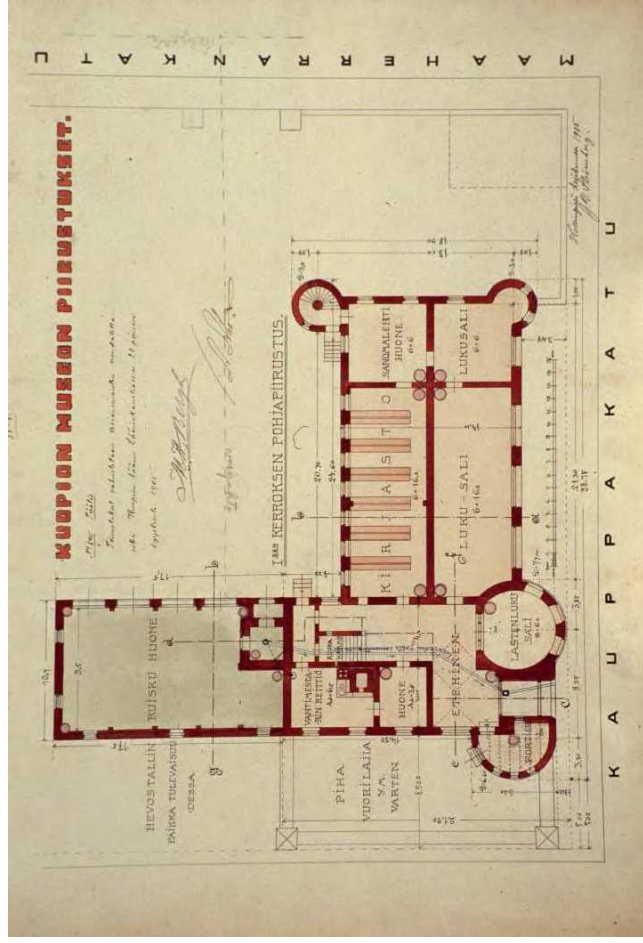
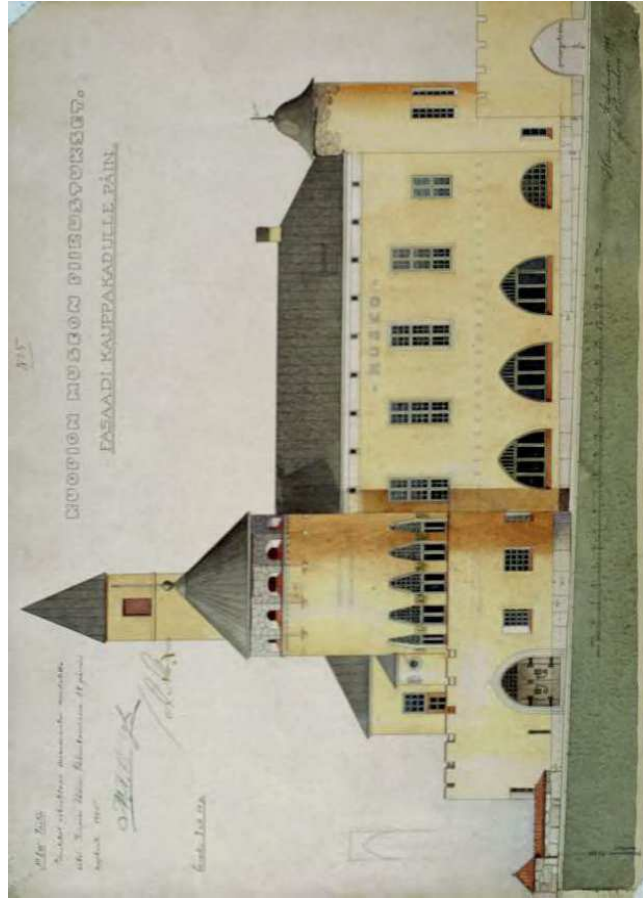
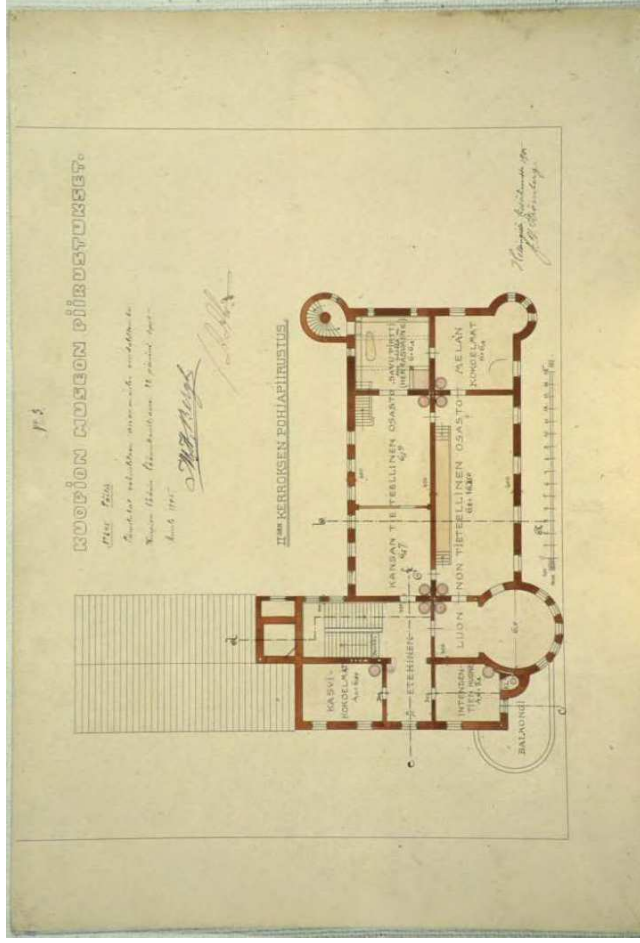
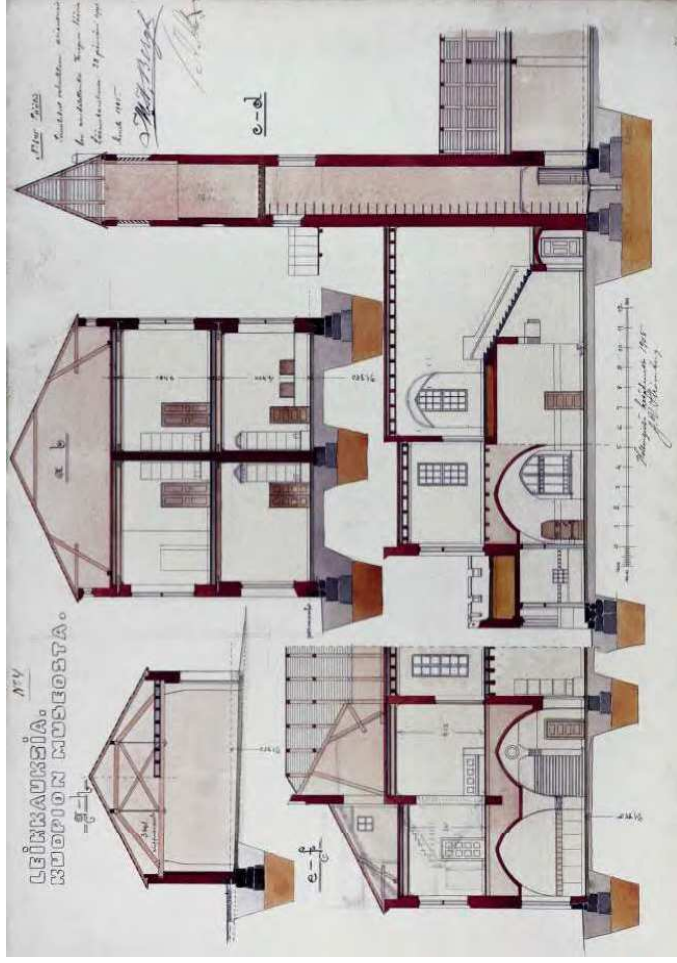
Arkkitehti J. V. Strömbergin laatimat Kuopion museon pääpiirustukset kesäkuulta 1905, jotka hän on päivännyt Helsingissä. Kuopion kultuurihistoriallisen museon arkkiteissa säilyttävät piirustukset on piirretty kartongille ja lauseerattu. (Kuvat KHM). Yllä rakennuksen 1. ja 2. kerroksen pohjapiirrokset. Oikealla yllä pääjulkisivu eli Kauppakadulle ja Snelmanin puistoon päin oleva sivü. Oikealla alla leikkauksipinnoitus, jossa on esitetty rakennuksen tärkeimpien tilojen poikkeileikkaukset ja rakennepiirustukset.

Strömberg on päivännyt piirustukset Helsingissä kesäkuulla 1905 ja ne vahvistettiin lääninkonttorissa 22.9.1905.

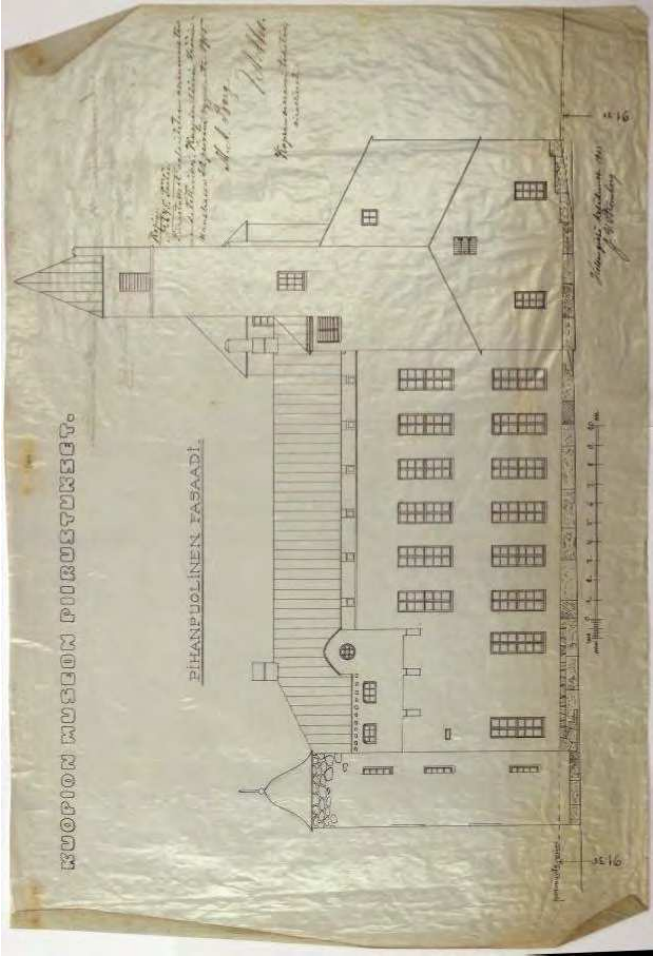
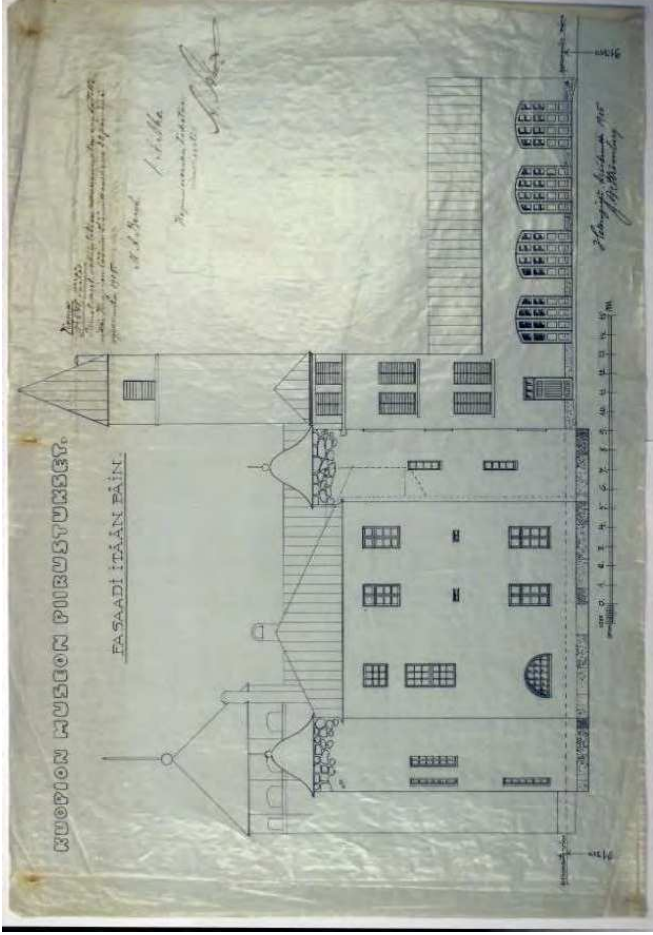
Kuopion kaupunginarkistossa on edellisellä aukeamalla esitettyä J.V. Strömbergin kesäkuussa 1905 päiväämää piirustusarkkia vastaava, mutta piirustusarkkialle laadittu museorakennuksen pääpiirustusarja. Yllä vasemmalla pohjoinen eli pilhanpuolen julkisivu, oikealla itään eli Maaherrankadulle oleva sivu. Alla vasemmalla länteen, nykyisellä Museokadulle oleva julkisivu. (KKA)

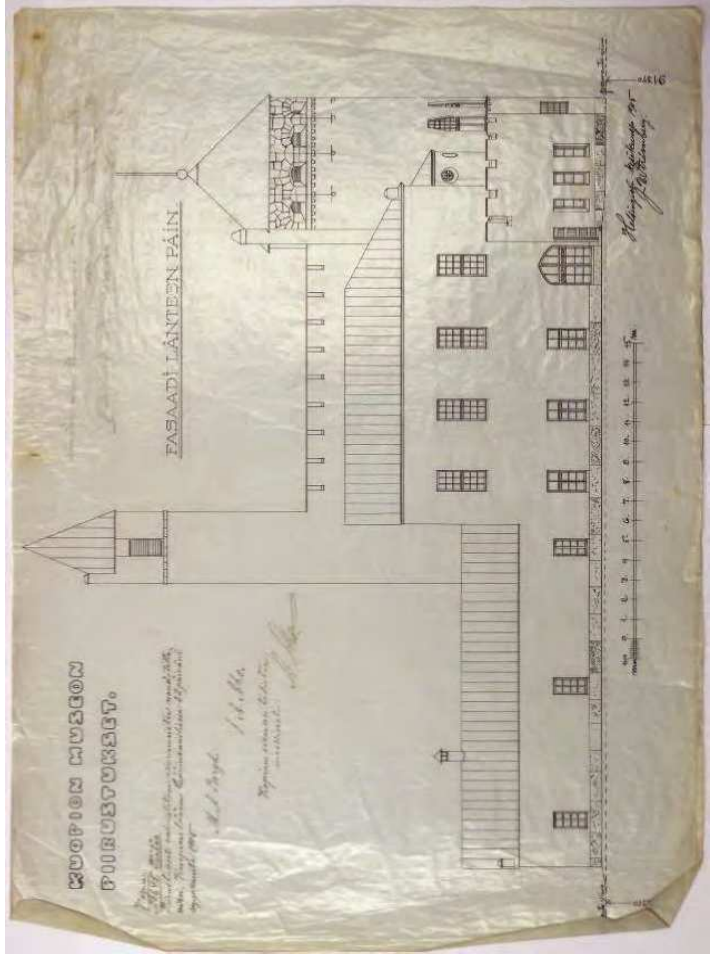
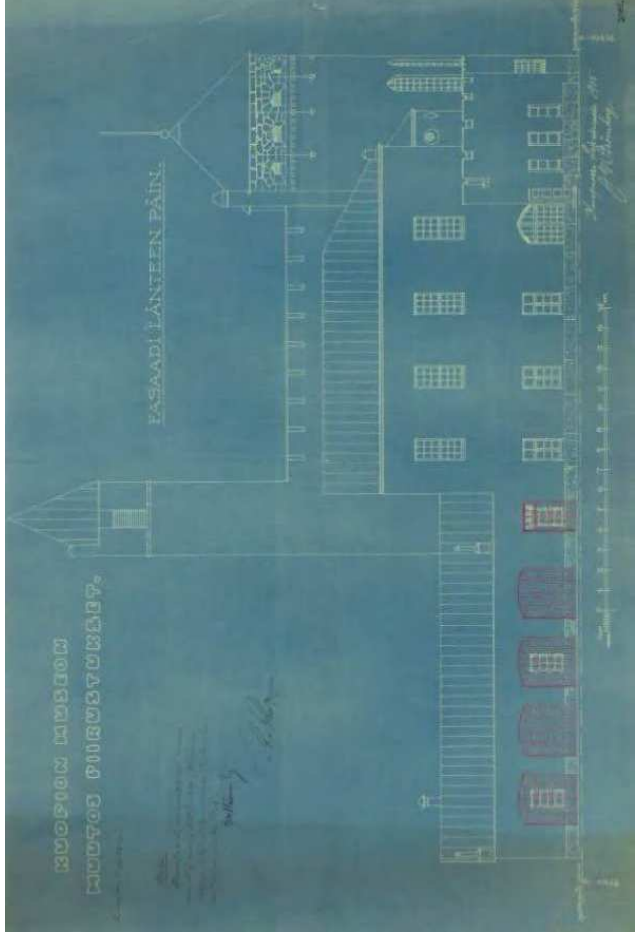
Strömbergin lokakuussa 1905 Kuopiossa päiväämä piirustus nuiškuhonesiiven oven muuttamisesta pihasisulta Museokadun puolelle. (KKA)

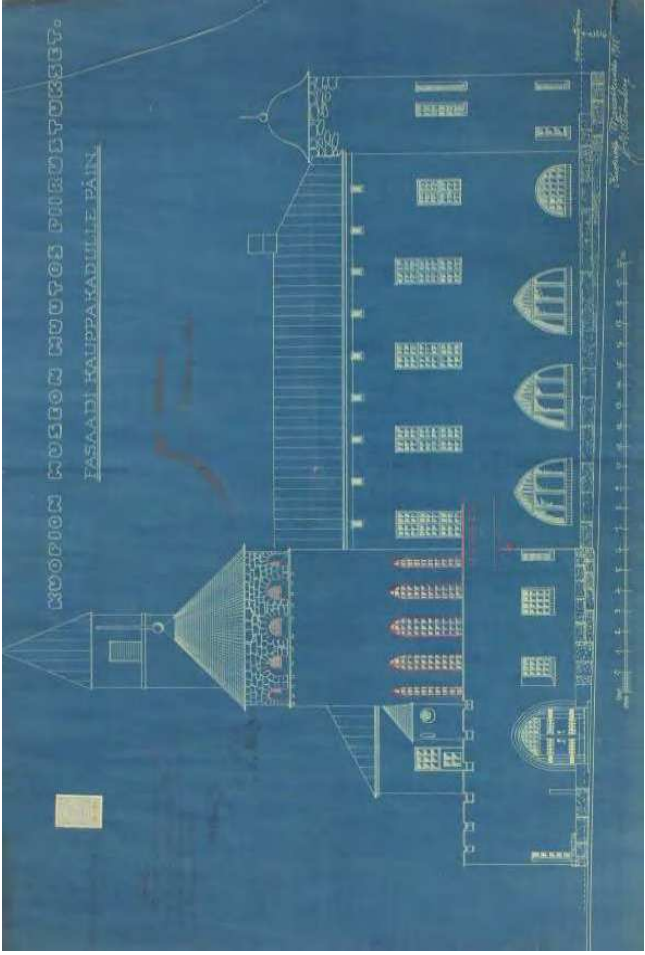
Kaupungimarkkinoissa on myös joltakin sinikopioita museon muutospiirustuksesta. Yli Kauppakadun ruoaleisen julkisivun muutos maasakuulta 1905, johon on punaisella merkity muutettavat kohdat. Oikealla saman originaali. (KKA)

Strömberg on muuttanut päätömin korkeat ikkunat suip-pokaansiksi ja lisännyt tomin kykeen pienen parvekkeen. Tomin väösan pttikuikkunoiden muoto on myös hiukan muuttunut.

Marraskuulle Strömberg on puolestaan päivännyt Kauppakadun puoleisen julkisivun, jossa muutoksia ovat tornin 2. kerroksen ikkunoiden muuttaminen suljokkaarisiksi, torninhuipun "ampuma-aukkojen" muutos ja parvekkeen lisääminen tornin ja suoran julkisivupinnan kulmaukseen toisessa kerroksessa. Piirustukset vahvistettiin lääninkonttorissa 14.2.1906.

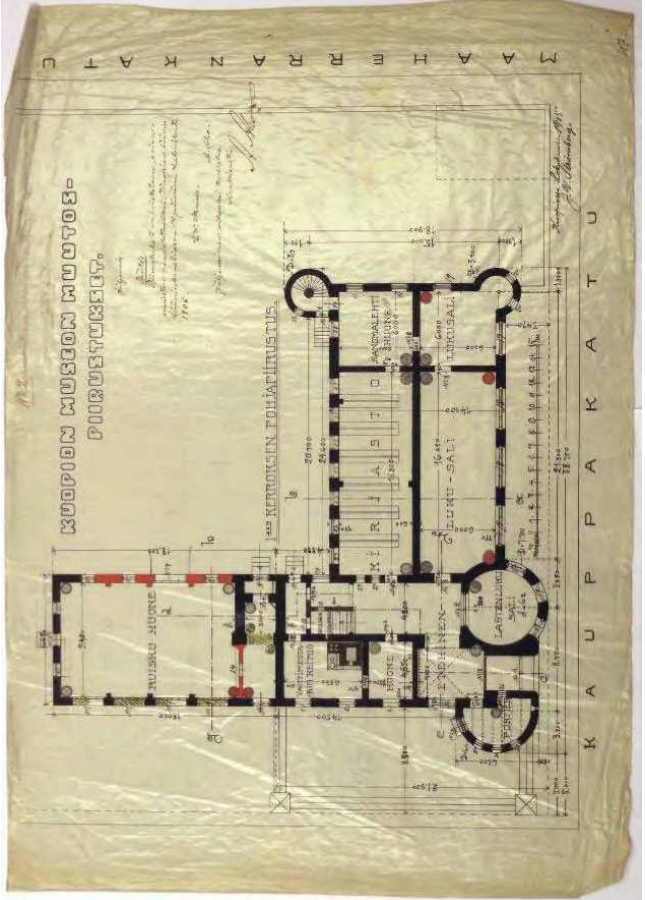
1. kerroksen muutospiirustus lokakuulta 1905. Kesäkuun piirustuksiin nähden poistettavat osat on merkity vihreällä ja lisättävät punaisella. (KKA)

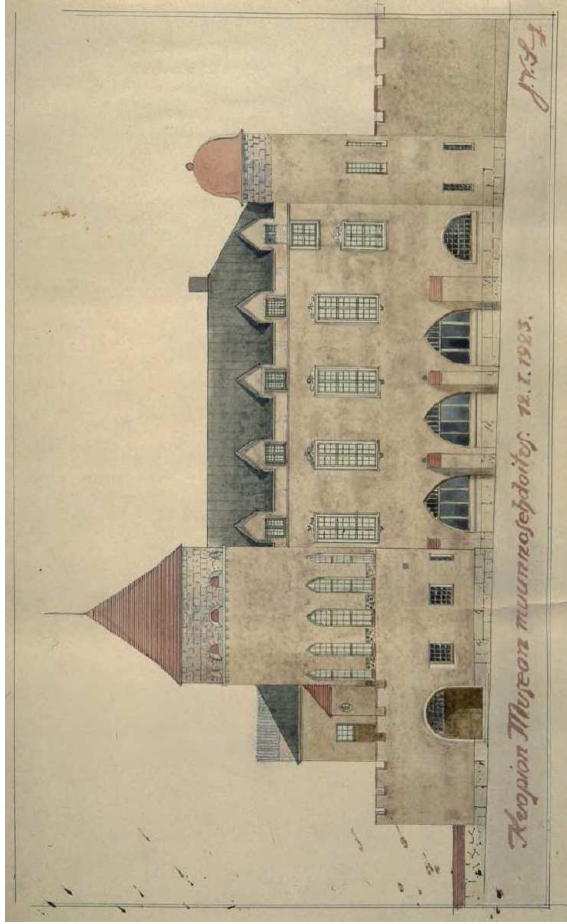
1923

J.V. Strömbergin toteutumaton ehdotus pääsivèn ullakkokerroksen käyttöönotosta ja sen aiheuttamasta Kauppakadun puoleisen julkisivun muutoksesta. (KYM)
 Ullakon ikkunoiden ohella suunnitelmassa on muutoksina aiempaan nähtäen tukkipilasterit 1, kerroksen suppukaan-ikkunoiden välissä ja 2. kerroksen korkeiden ikkunoiden barokkinekiiset kevykset. Pikkutornin katon muoto on muutettu toteutuneen mukaiseksi (kupolimaisempi ja alku-olevan muurin Strömberg on nostanut samalle korkeudelle päätömin parvekkeen kanssa. Museokadun sivpeen on hahmotettu poikkpäätty mitali ehkä liittyy porrashuoneen jatkamiseen 3. kerrokseen. Mikään näistä muutoksista eivät toteutuneet.

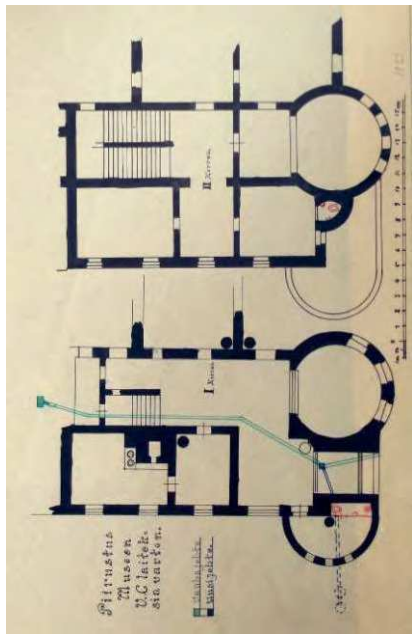
1923

"Piiinustus Museon V.C. latoksia varten". 1. ja 2. kerrokseen tehdyt WC:t merkity punaisella. (KKA)

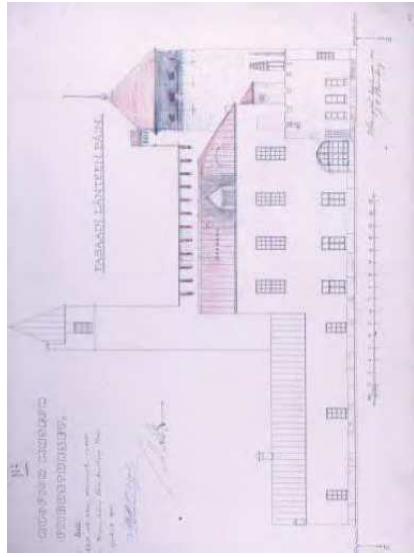
1926

Museorakennus varustettiin keskuslämmityksellä vuonna 1926. Samalla rakennukseen saatiin lämmin käyttövesi ja tehtiin joitakin muutoksia ilmanvaihtoon. Vasemmalta 1. kerroksen pohjajalirroksia vuodelta 1925. Kattihuone sijoitettiin VPK:n ruiskuhuoneen rakentamiseen alle kaivattuun kellaritilaan (pirustus oikealla). (KKA)

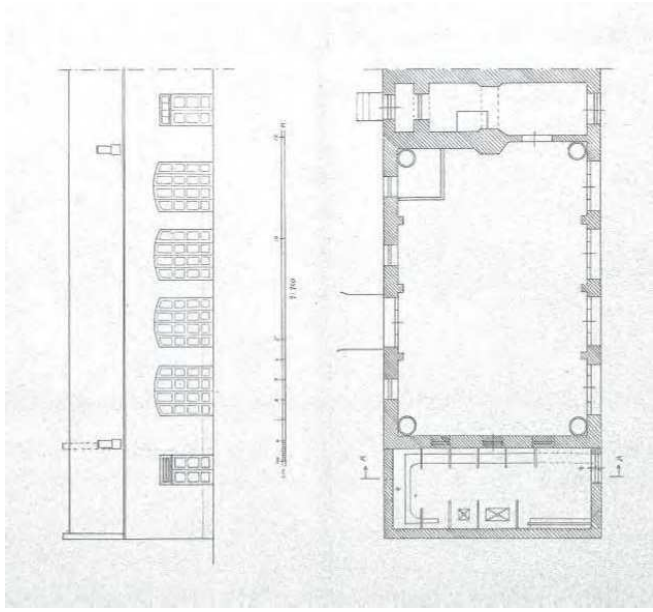
1939

Piinustus muuntamollian rakentamisesta ruiskuhuoneosivien jatkeeksi. Laajennus toteutettiin 1939. Kuopion kaupungin sähkölaitos/E. Halonen 22.12.1938 (KKA).

Museokadun puoleisen siiven päähän, VPK:n ruiskuhuoneen jatkeeksi tehtiin muuntamohuone vuonna 1939. (Kuopion kaupungin sähköiläos/ E. Hälöinen 22.12.1938; KKA).

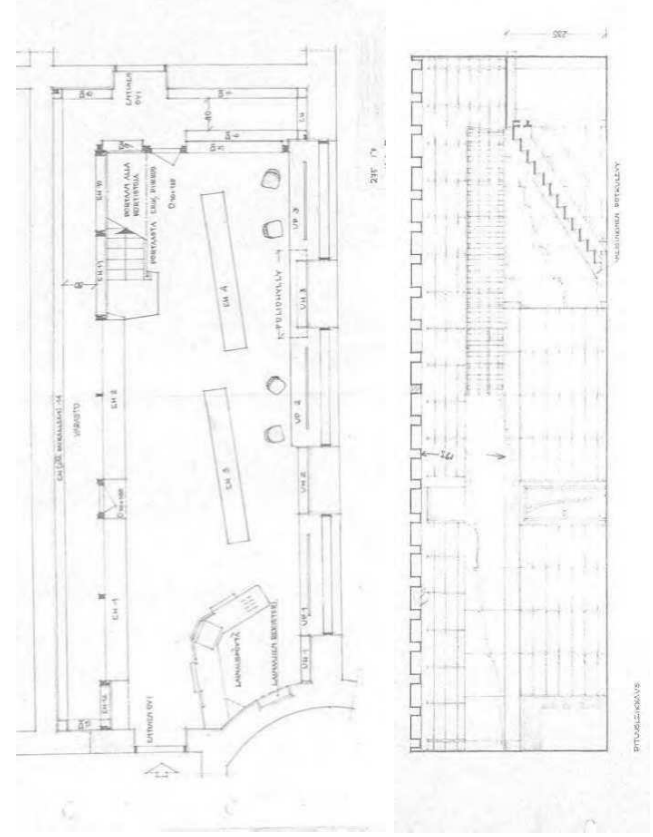
1951

Kirjaston tilojen muutospäivitykset vuosilta 1950 ja 1951. (KTA)
Lainausseinän muutokset suunnitelli kaupunginarkkitehti Seppo Ruotsalainen ja lastenosaston arkkitehti Kai Michael. Ylimmä lainausseinän pohjapiirros (huon. parven alle muodostettu varastokäytävä), sen alapuolella leikkauksipainustus, jossa näkyy parven julkisivu ja rakenteet. Oikealla pohjapiirros parven tasolla.
Alimma lasten osaston pohjapiirros. Myös lastenosaston pihanpuoleiseen huoneeseen tehtiin parvi (huom. arkistossa oleva kopio on erittäin haalistunut).

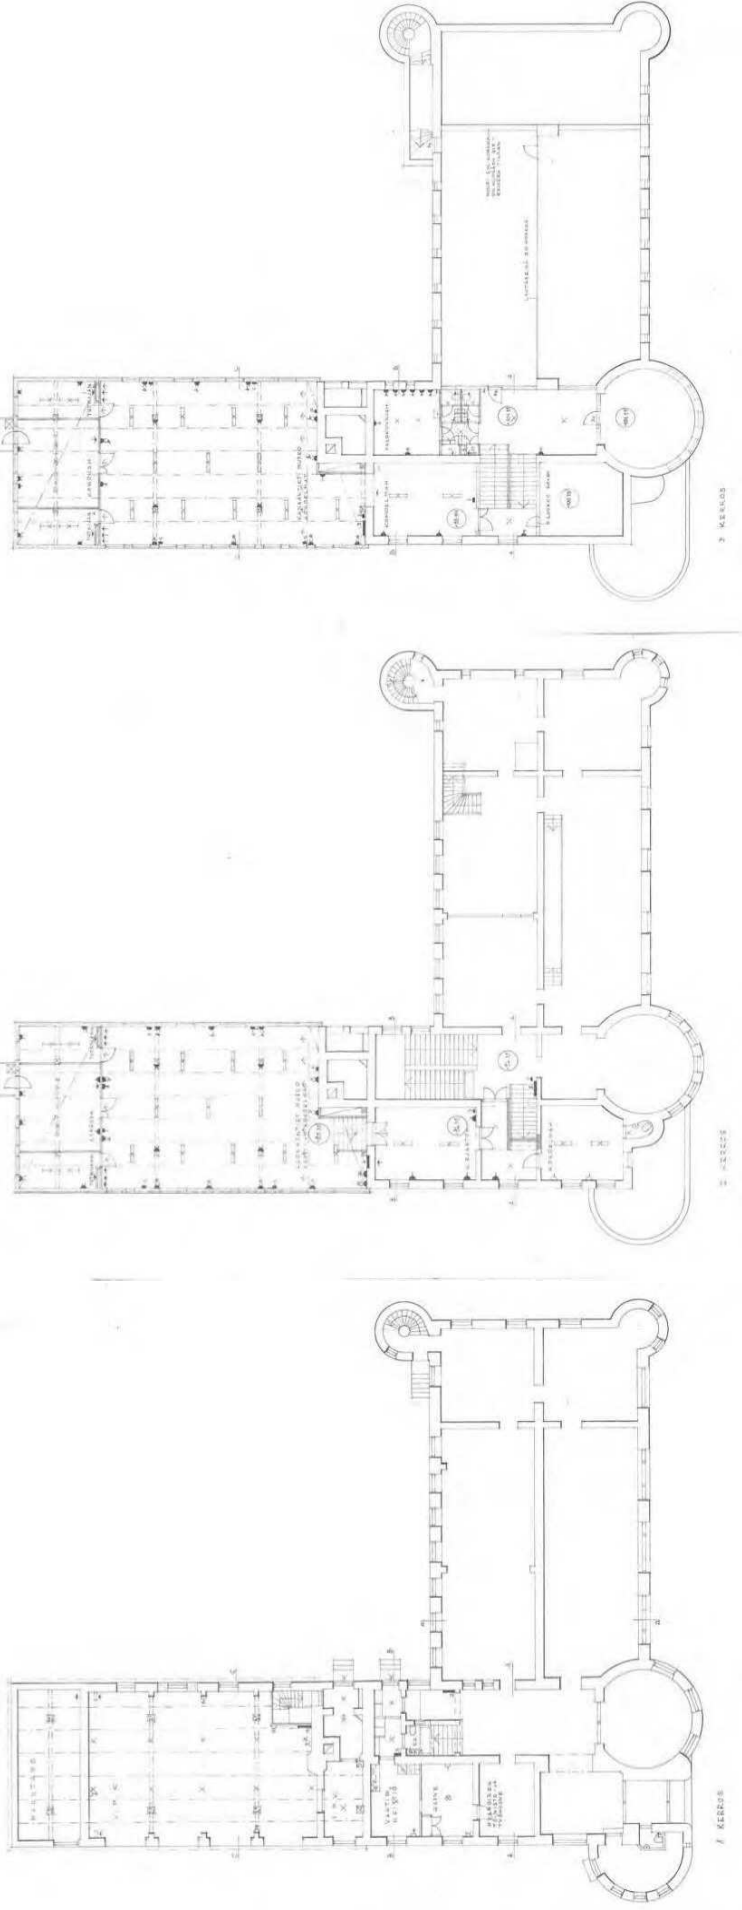
1959-1961

Kaupunginarkkitehti Seppo Ruotsalaisen laatimat museorakennuksen laajennussuunnitelmat huhtikuulta 1959. Museokadun sipeä korotettiin kahdella kerroksella. Yhteys kolmanteen kerrokseen muodostettiin toisen portaan uuden portaan kautta. Ensimmäisen, toisen ja kolmannen kerroksen pönkipiirrokset. (KTA)

Laajennusosa on rakennusteknisesti mielenkiintoinen, koska toisen ja kolmannen kerroksen uusille tiloille jouduttiin tekemään kantava pystyrunko maapohjasta asti. Ilmeisesti vanhan yksikerroksisen VPK-siiven perustuksia ja seinärakenteita ei pidetty riittävän tukevan lisäkerroksia ajatellen. Lisäkerrosten kantavana pystyrakenteena ovat betonipilariit, jotka ensimmäisessä kerroksessa ja kellarissa on viety aiempien rakenteiden läpi. Pilareille on tehty anturat kellarin lattiatason alapuolelle. Toisen ja kolmannen kerroksen runko muodostuu muutoinkin paikallavaleutusta paikasta ja välipohjalaatoista sekä välipohjarakenteen muodostavista betonista katto- tuoleista, joita keskenään sitoo yhtenäinen, katon kaltevuuden mukainen betonilatta. Välipohjissa paikkirakenne on kaksinkertainen: polkittaiset primaarikannattajat, jotka tukevat pilareihin, niiden varassa pitkittäiset sekundääripilakit. Yläpohjassa primaarikannattajina toimivat kattotuolit, joiden varaan on kannattu harjansuuntainen ylälaattapalkkisto.

Taitavasti suunniteltujen betonirakenteiden tarkoituksena on selvästi jäykentää lisäkerrosten runko pilarien ja palkkien sekä välipohjalaattojen muodostamaksi koteloraakenteeksi, jota kannattavat alapuolen maastomaiset pilarit.

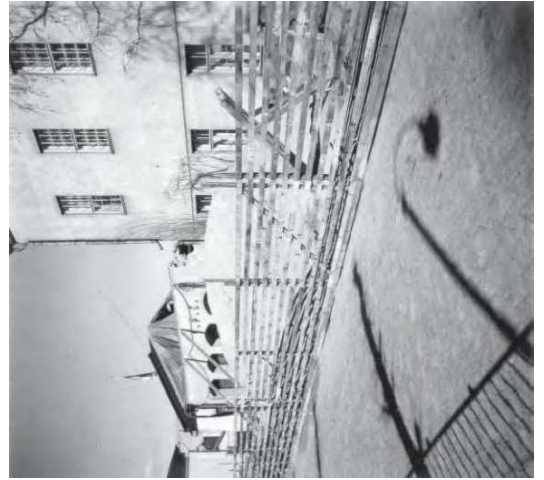
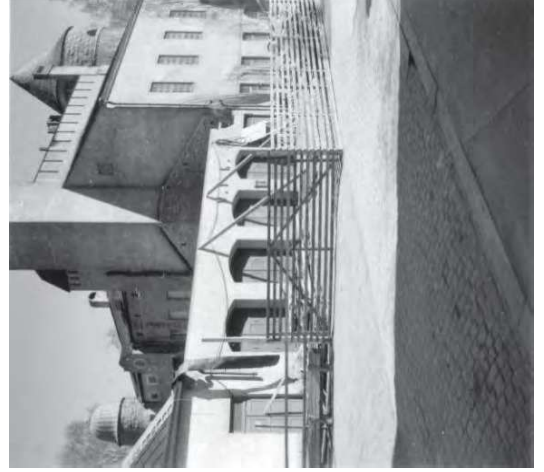
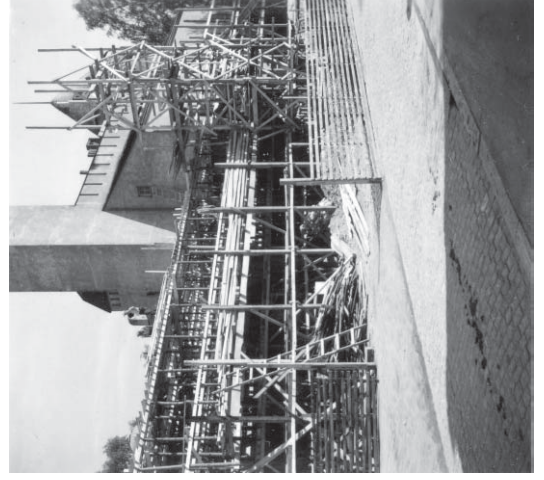
Rakennustyö menettilään kesällä 1959 (KLM, valok. Paavo Nedersiröm).
 Kahdessa vasemmanpuoleisessa kuvassa ruuskuhono-
 silven katto- ja välipohjarakenteet purettuna, oikeanpuo-
 leisessa uusien kerrosten betoninngon muortilaudotukset
 valmistumassa.

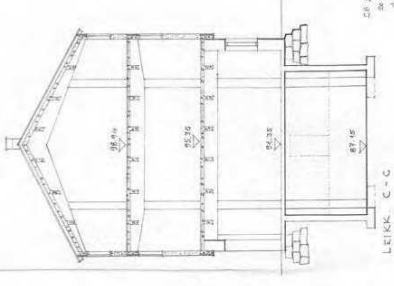
LEIKK. C - C

Laajennusosan leikkauspiirustukset 1959 (Seppo Ruotsalainen, KTA). Vasemmalla leikkaus porrashuoneen kohdalta, keskellä portaan vieressä olevien huoneiden kohdalta. Oikealla leikkaus ruiskuhuoneen kohdalta, jossa selkeästi näkyy laajennuksen rakennepaate: kaksi uutta kerrosta rakennettiin maapohjasta kellarin tasolta lähtien itsenäisiksi, niitä ei rakenteellisesti tuettu vanhoihin perustuksiin ja seinämuureihin.

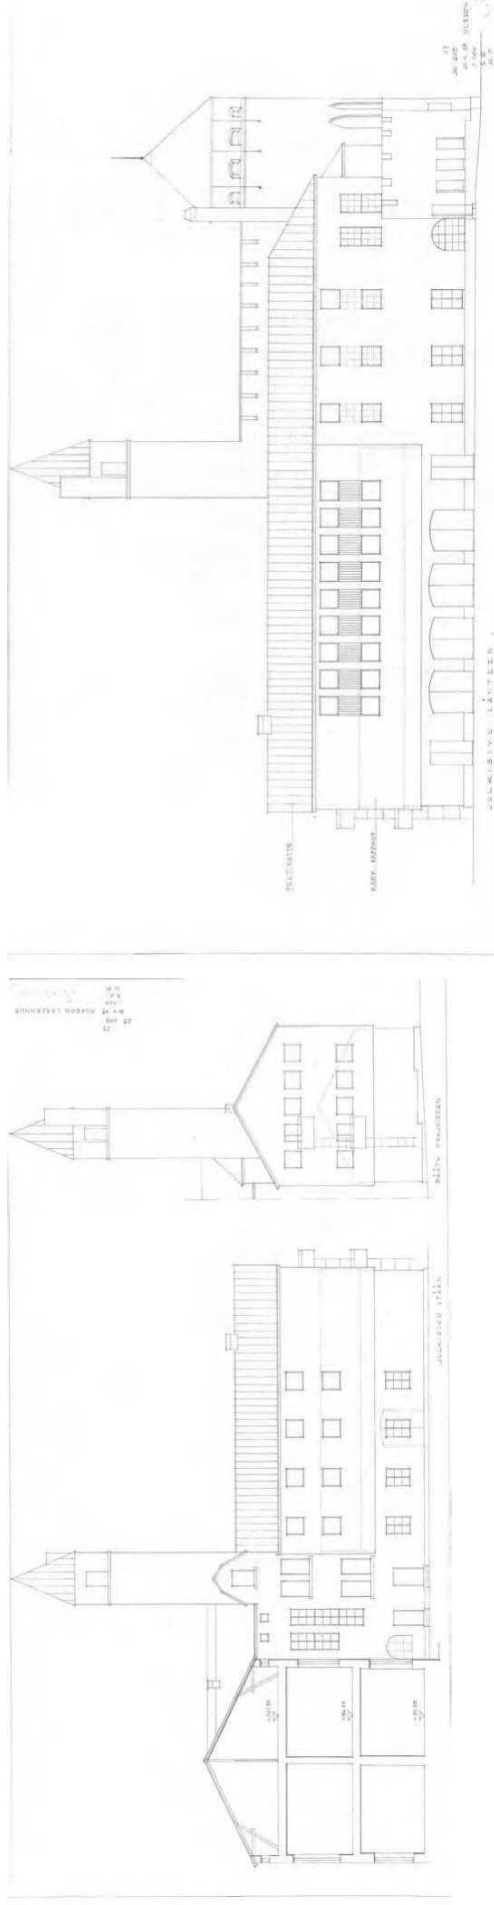
Laajennusosan julkisivut itään, pohjoiseen ja länteen. (Seppo Ruotsalainen 1959, KTA)
 Oikeanpuoleisessa kuvassa näkyy vanhan osan ikkunoiden muutos, mikä aiheutui uuden välipohjan ja ullakkokerroksen johtavan portaan rakentamisesta vanhan osan puolelle.

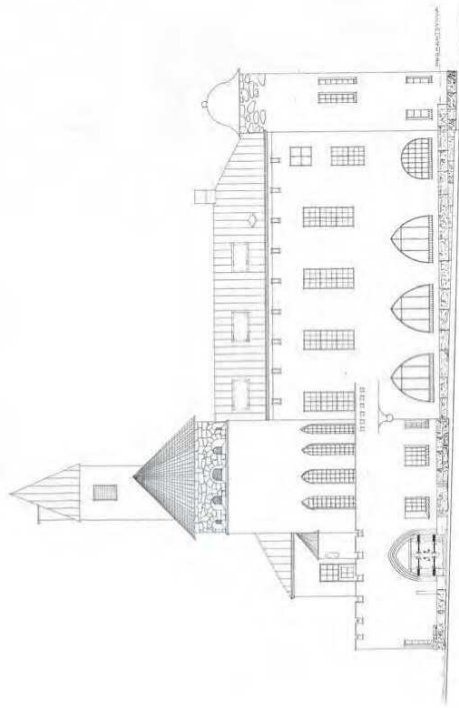
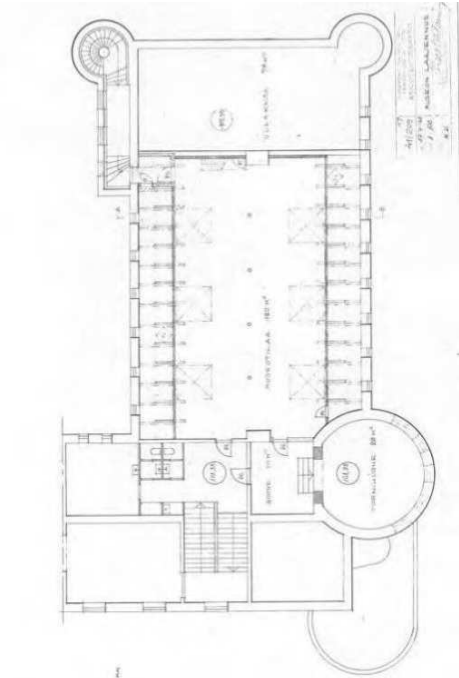
1962-1963

Museorakennuksen pääsivun ulakkokerroksen käyttöönottoa museotiakasi koskevat suunnitelmat heinäkuulta 1961 (Seppo Ruotsalainen, KTA). Vasemmalla leikkaus ja pohjapiirros, oikealla Kauppakadun puoleinen julkisivu.

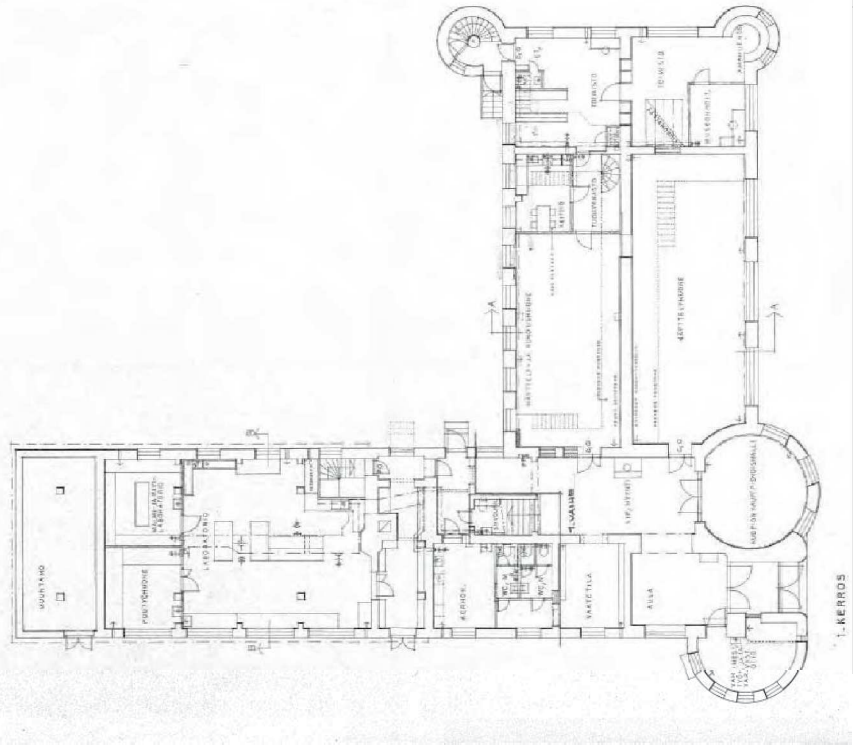
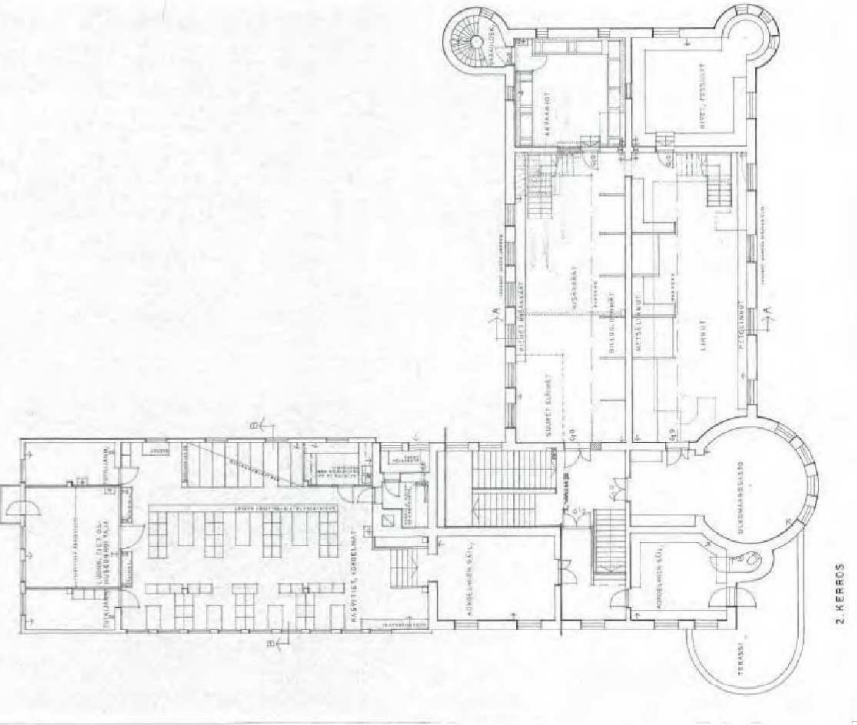
Rakennuksen ensimmäisen ja toisen kerroksen muutossuunnitelmat marraskuulta 1968 (Seppo Ruotsalainen, KTA).
Kun kirjasto oli siirrynyt pois rakennuksesta 1967, toteutettiin 1969-1970 pääsivun 1. ja 2. kerroksen tiloissa laaja peruskorjaus, jossa mm. uusittiin lähes kaikki ala- ja välipohjarakenteet. Kirjaston tilat muutettiin museoiden välttävien näyttelytiloiksi ja toimistoksi.

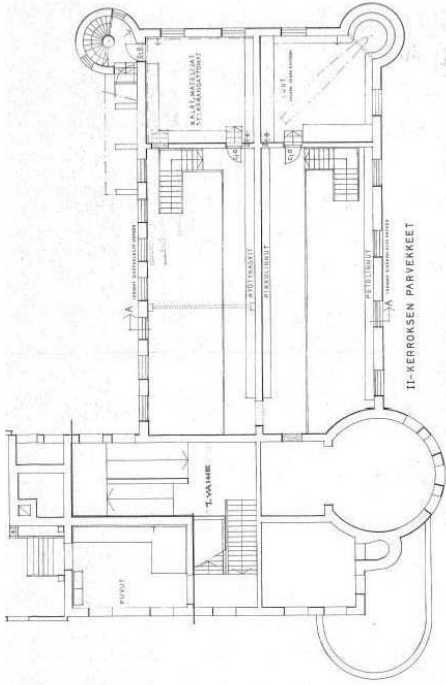
1969-1970

Ensimmäisestä kerroksesta purettiin kirkaston tiloihin vuonna 1917 ja 1951 tehtyvä parvekkeet. Pihanpuoleisen näyteläisain perälle erotettiin huoneitaja kahteen kerrokseen (parvelle tuli kuva-arkisto). Toisessa kerroksesta uusittiin luonnontieteellisen osaston 1900-luvun aiusa tehty parvi ja pihanpuoleiseen salin rakennettiin uusi parvi. Myös itäpäädyän pikkuhuoneiden päältä olevien huoneiden rakenteet uusittiin. (KTA, Seppo Ruotsalainen 1968)

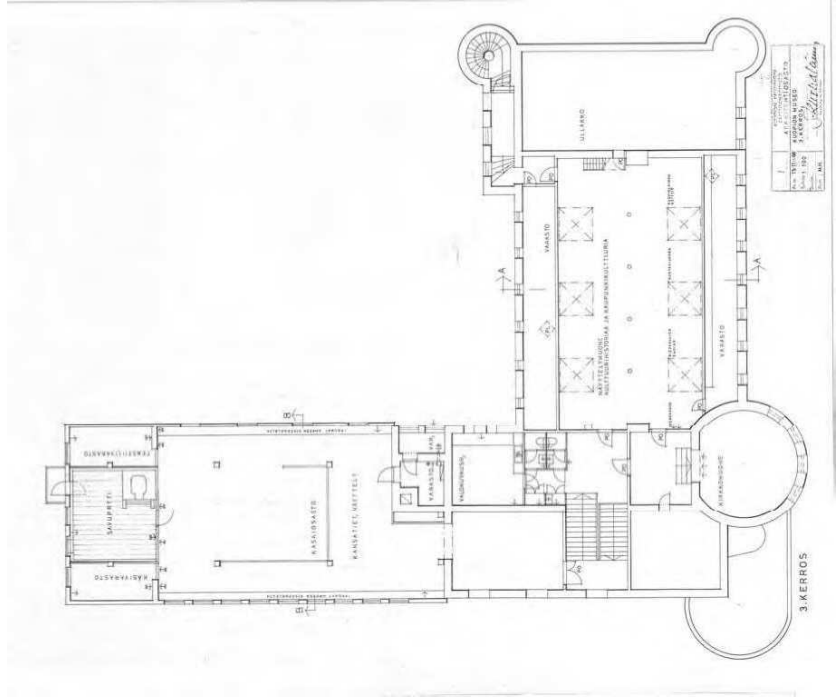
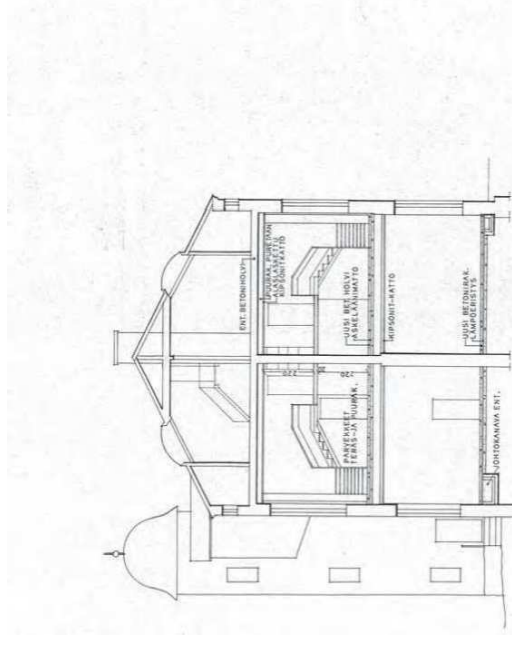
Vasemmalla kolmannen kerroksen tilojen uudellejärjestelyä koskevat suunnitelmat, keskellä ja oikealla leikkauspiirustukset pääsisivestä ja Museokadun sivestä (KTA, Seppo Ruotsalainen 1968).

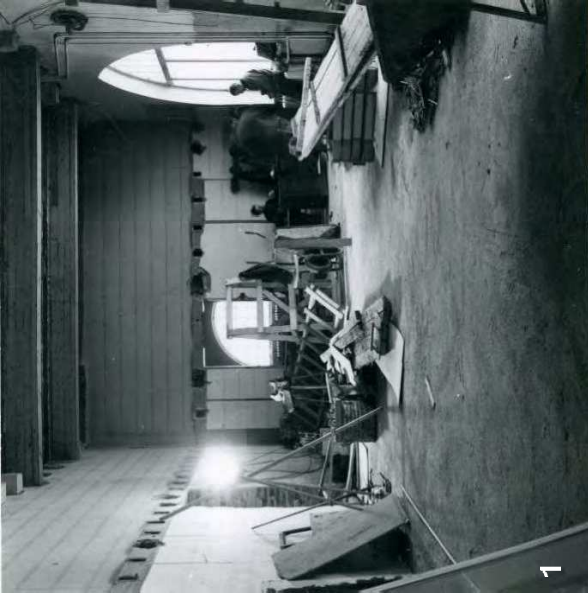
1

1. Eritinen kirjaston lainaus- ja ruokorakenteiden muutosten jälkeen 1969 (huomaa esim. uudet välipohjan palkit)
2. Pihapuiden näyteyksityyksi välipohjan valmistumisen jälkeen. Lattiaa ei ole vielä valuttu. Vasemmalla lattiasa näkyy 1926 tehty, betoni-
nen pöytäkaanaali.
3. Kaakkoiskulman huone ja pikkutorin pöyree huone 1969. Tiloihin sijoitettiin kulttuurihistoriallisen muuseon toimisto.

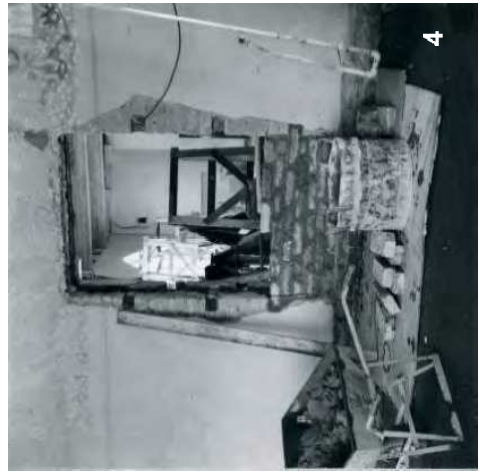
4

4. Kirjaston lastenosaston ja aikuisten lainausseinän valmis oltua oviaukkoa muurataan umpeen 1969.
5. Ensimmäisen kerroksen näyteyksityyksi valmistumassa. Seinät verhoitiin lastulevyillä. Alakatto upotettuine
valaisimiineen on jo valmis.
6. Luonnontieteellisen osaston toisen kerroksen näyteyksityyksi parvien teräksisten runkorakenteiden teko menellään 1969.
7. Toisen kerroksen lattiaan pintaalataan valu menellään 1969. Lattiaan asennettiin lämmitysputkisto.

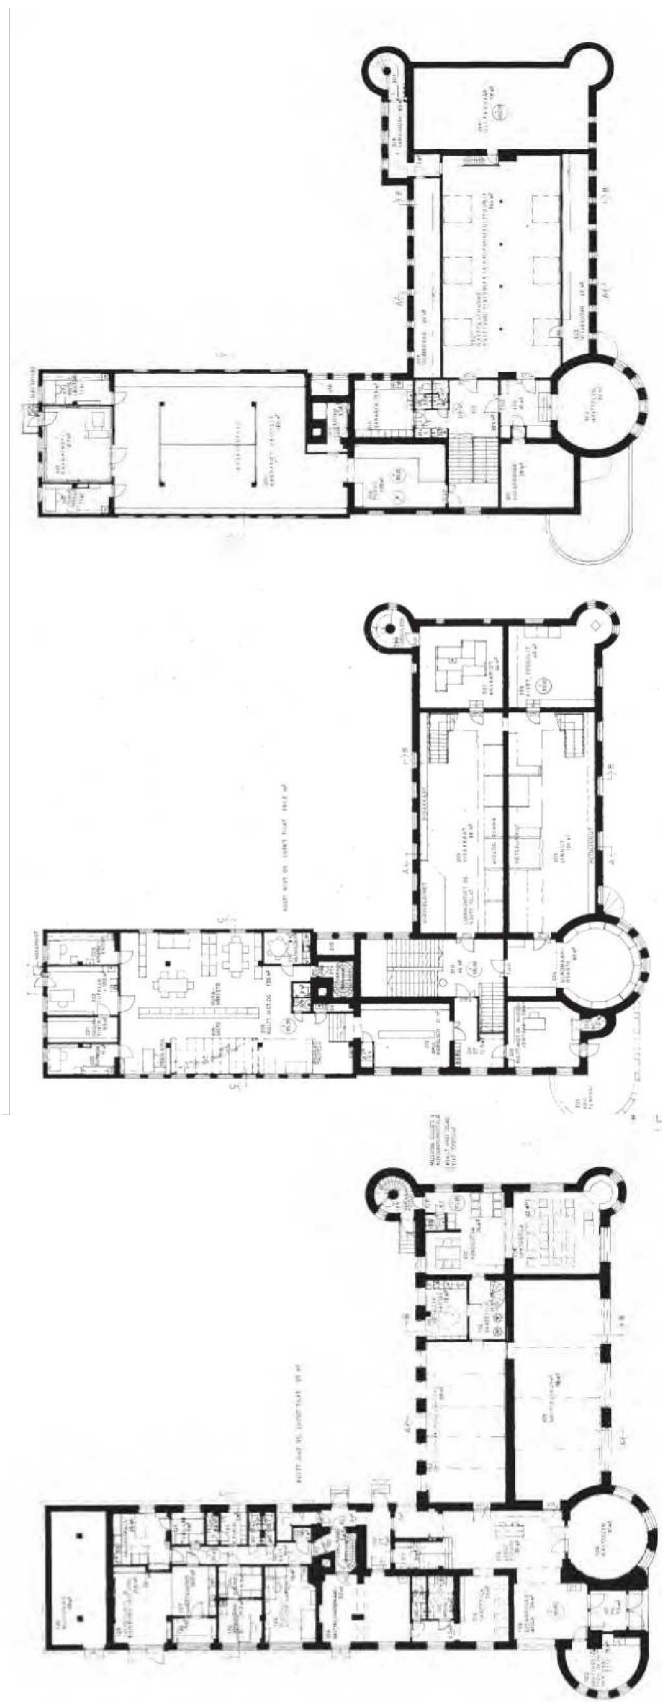
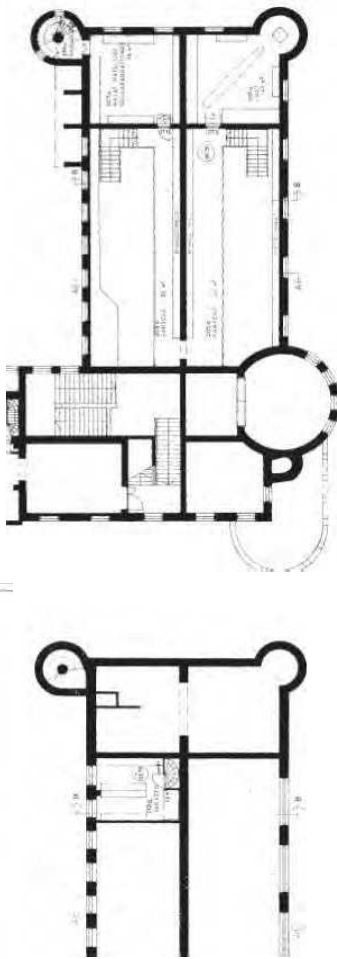
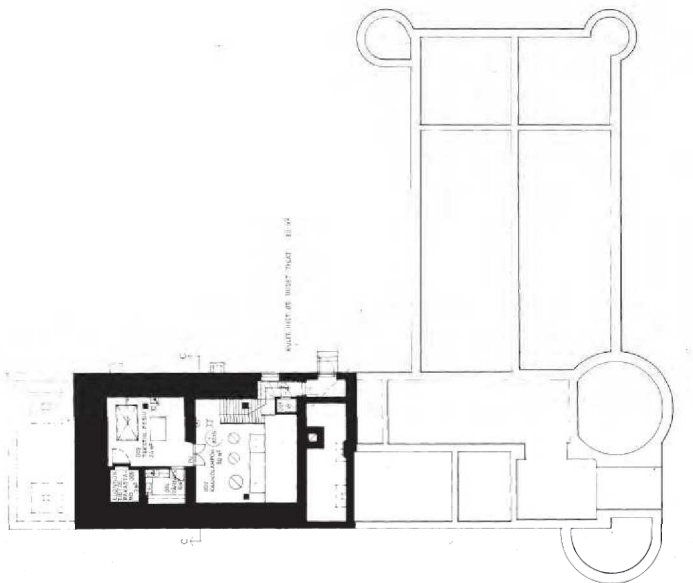
Museorakennuksen piirustukset vuonna 1984 toteutettuja muutostöitä varten (KTA, Pertti Paakkala 1984).
 Museoiden kasvaneen tilatarpeen vuoksi luonnontieteellisen museon kokoelmat, henkilökuuntia ja näyttelytoimintaa lukuun ottamatta koko muu toiminta siirrettiin vuoden 1983 aikana pois museorakennuksesta osoitteeseen Myllyrinnekatu 22. Kultuurihistoriallinen museo sai siten käyttöönsä entiset luonnontieteellisen museon toimisto- ja kokoelmatilat.
 Ylinnä 1., 2. ja 3. kerroksen pohjapiirrokset, yllä 1. ja 2. kerroksen parvet. Oikealla kellarin pohjapiirros.

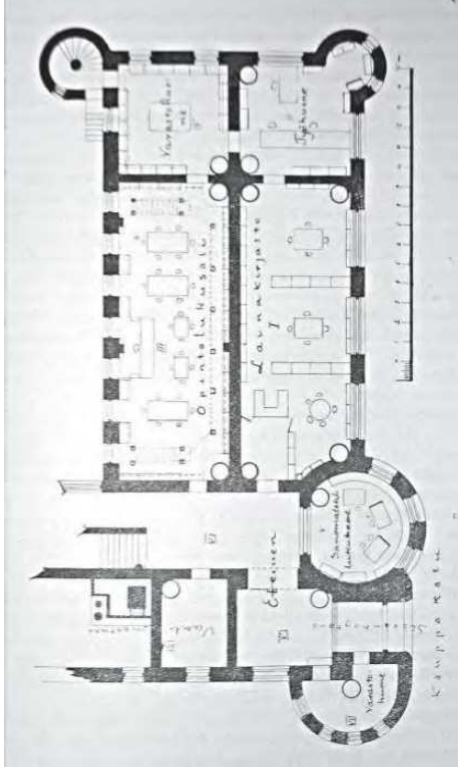
Kirjaston tilat, ennen muuta opintolukusali sai uuden sisustuksen vuonna 1917. Muutokset suunnitteli kirjastonhoitaja Emerik Olsoni. Yllä lukusali parvineen. (KHM, Oikealla Olsonin laatima pohjapiirros kirjaston tiloista, josta ilmenee en tilojen käyttö ja kalustus muutosten jälkeeen. (Kertomus Kuopion kansalaisoston toiminnasta lukuvuotena 1917-1918 sekä 1918-1919 lukuvuoden ohjelma, Kuopio 1918). Oikealla alempana kirjaston kanslia, todennäköisesti 1920-luvulla. Henkilöt kuvassa: vas. Kerttu Mönkkönen, Lyyli Mönkkönen (Pikkarainen), Emmy Kotilainen, Ida Huttunen, Sarmuli Pakkala, Kurt Ernard, Harnnes Kotilainen, (kuva kirjasta Huttunen 1981)
