# Kuopion Puistokadun ja Kauppakadun kulmauksen alueen meluselvitys

Raportti

19.11.2017  
Projektinumero: 309752

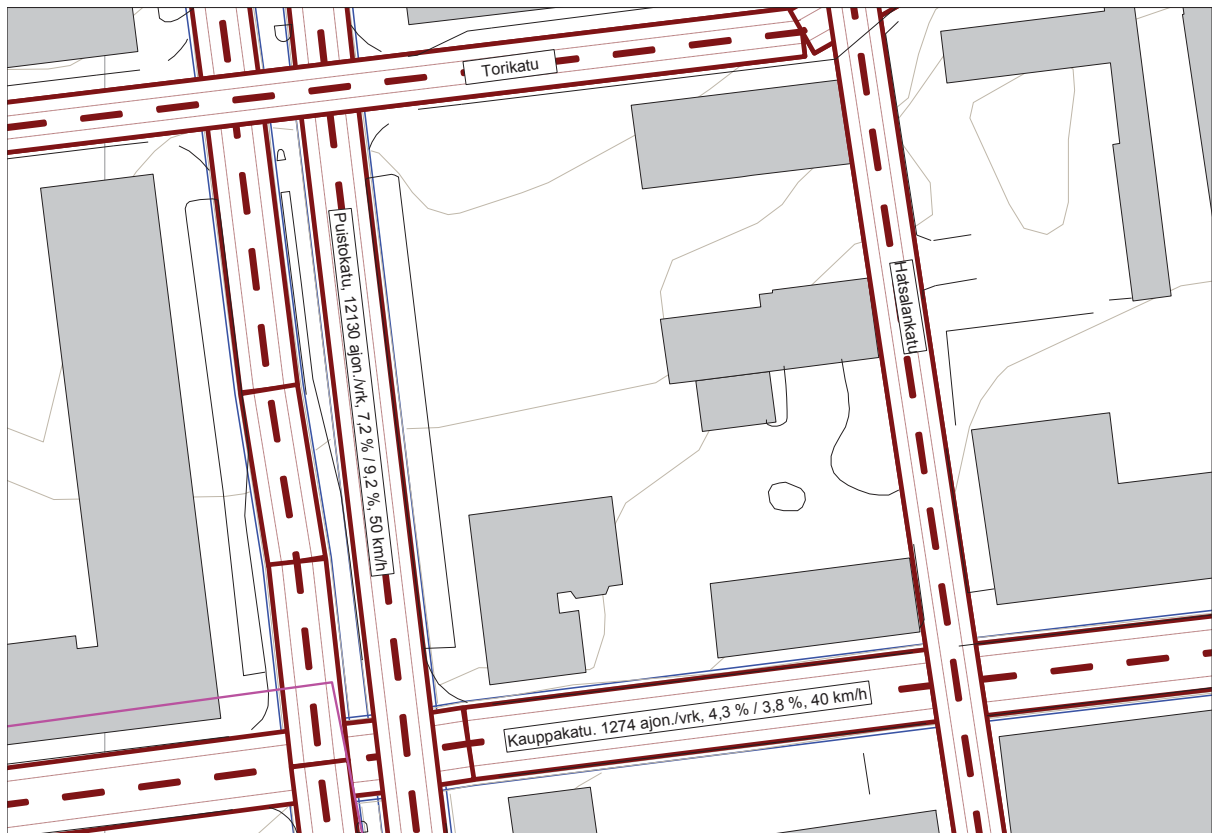
Kuva 1. Asemakaavan muutosalueen nykyiset rakennukset sekä melulaskennassa käytetyt liikennetiedot. Liikennetiedot on esitetty seuraavassa järjestyksessä: keskimääräinen vuorokausiliikenne, raskaan liikenteen osuus päivällä, raskaan liikenteen osuus yöllä, nopeusrajoitus.

Suunnittelualue sijaitsee Kuopion keskustassa Puistokadun ja Kauppakadun kulmauksessa, muita korttelia rajaavia katuja ovat Torikatu ja Hatsalankatu. Nykyisessä tilanteessa alueella on neljä rakennusta (kuva 1).

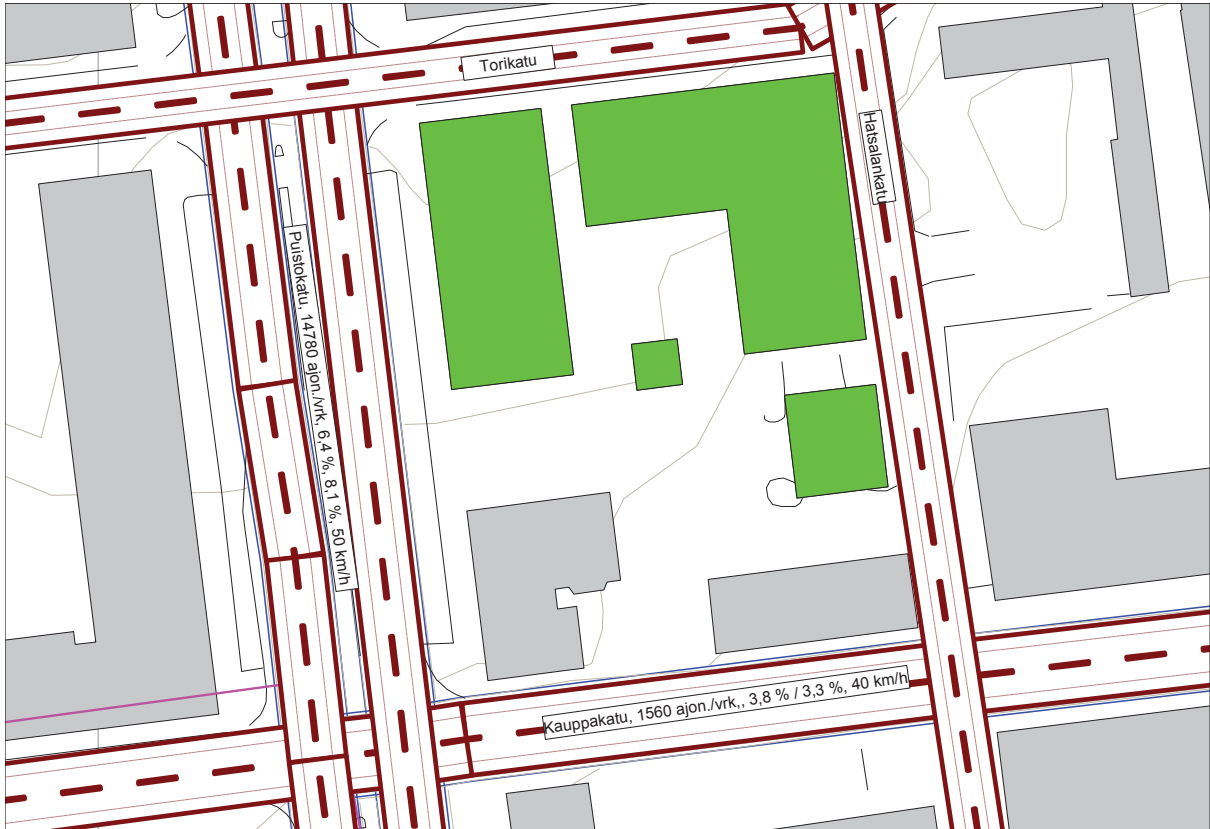
Kuva 2. Asemakaavan muutosalueen rakennukset suunnitelmien mukaisessa tilanteessa sekä melulaskennassa käytetyt liikennetiedot ennustetilanteelle (vuosi 2035). Liikennetiedot on esitetty seuraavassa järjestyksessä: keskimääräinen vuorokausiliikenne, raskaan liikenteen osuus päivällä, raskaan liikenteen osuus yöllä, nopeusrajoitus.

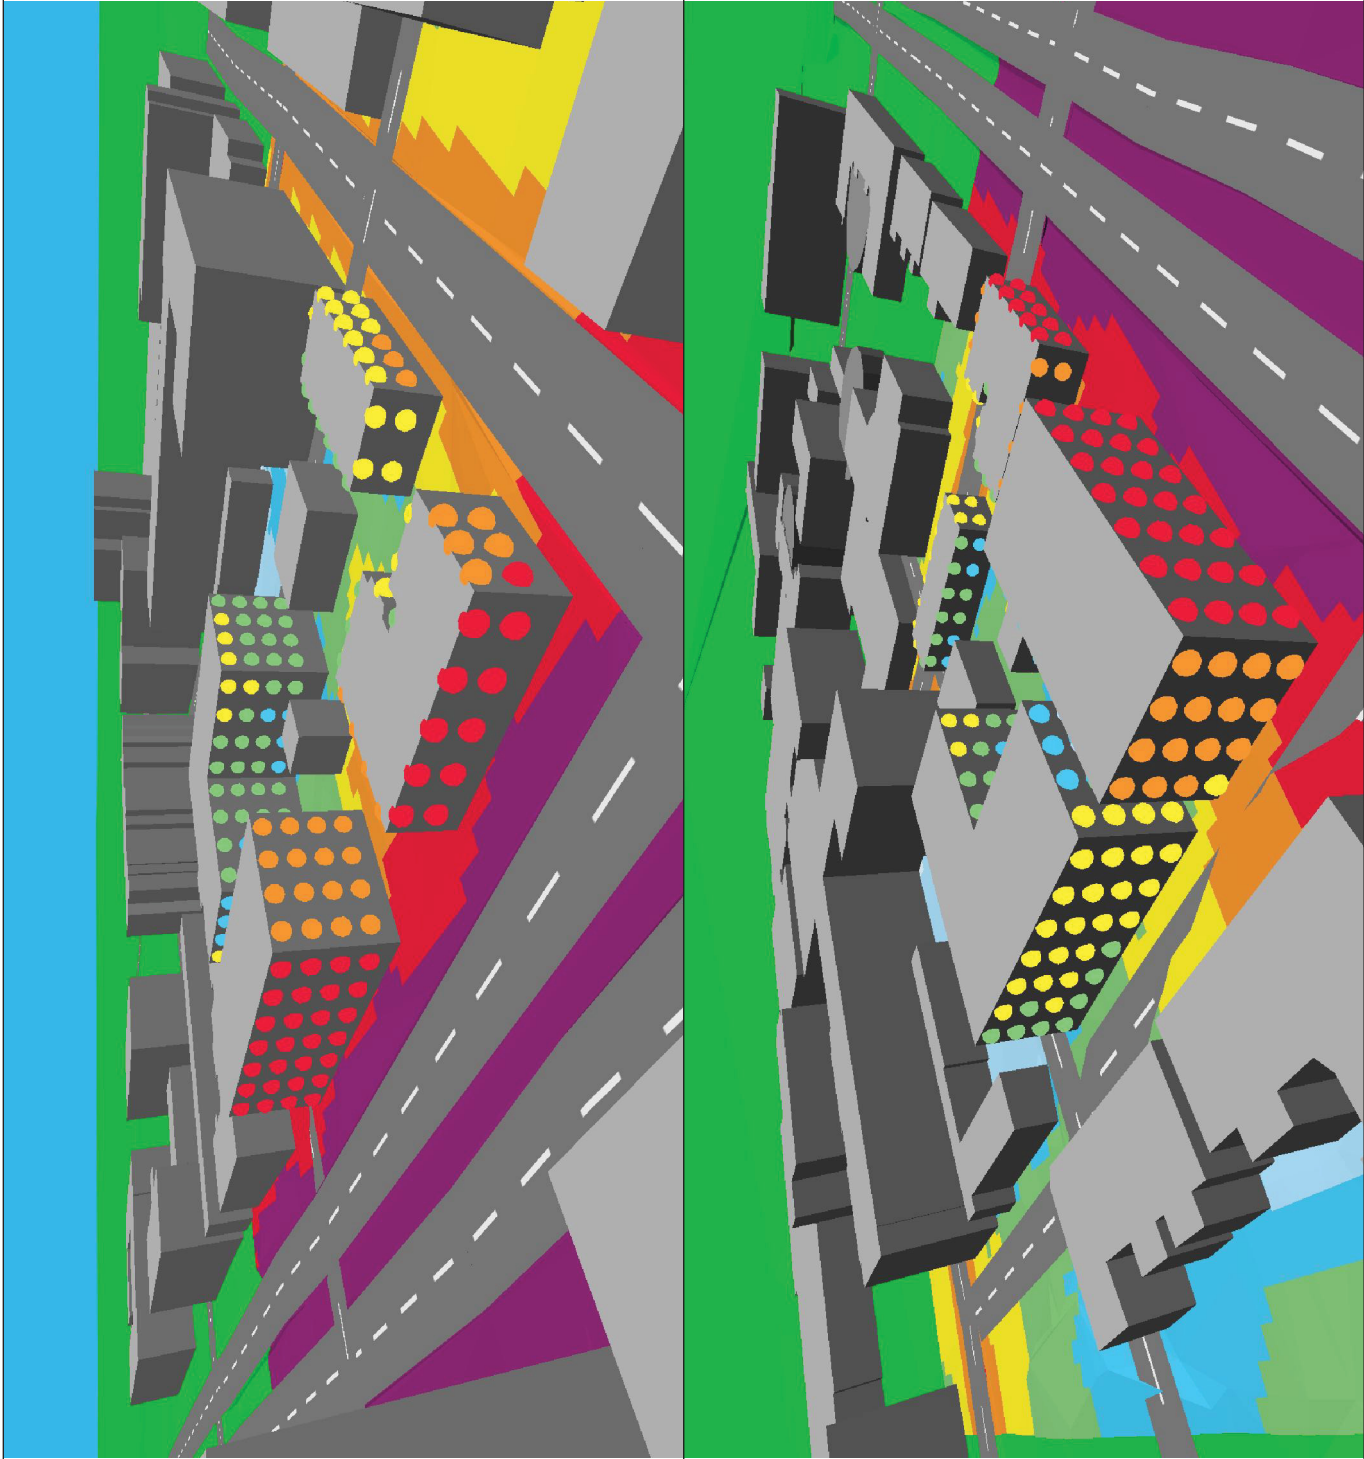
ENNUSTETILANNE V.2035  
3D-NÄKYMÄ

Päiväajan keskiäänitasot  
LAeq07-22 [dB]

Pohjoismainen tietliikennemelun  
laskentamalli: laskentakorkeus 1,5 m

Uuden asuinkerrostalon Puistokadun puoleiselle julkisivulle kohdistuu noin 68 dB päiväaikainen keskiäänitaso ja yöaikainen 62 dB keskiäänitaso. Päiväaikaiset keskiäänitasot ylittävät 65 dB tason Puistokadun puoleisella julkisivulla kaikkien kerrosten korkeudella (liite 4, kuva 1). Torikadun ja Hatsalankadun sekä rakennuksen sisäpihan puolella julkisivuun kohdistuvat melutasot ovat merkittävästi pienemmät kuin Puistokadun puoleisella julkisivulla.

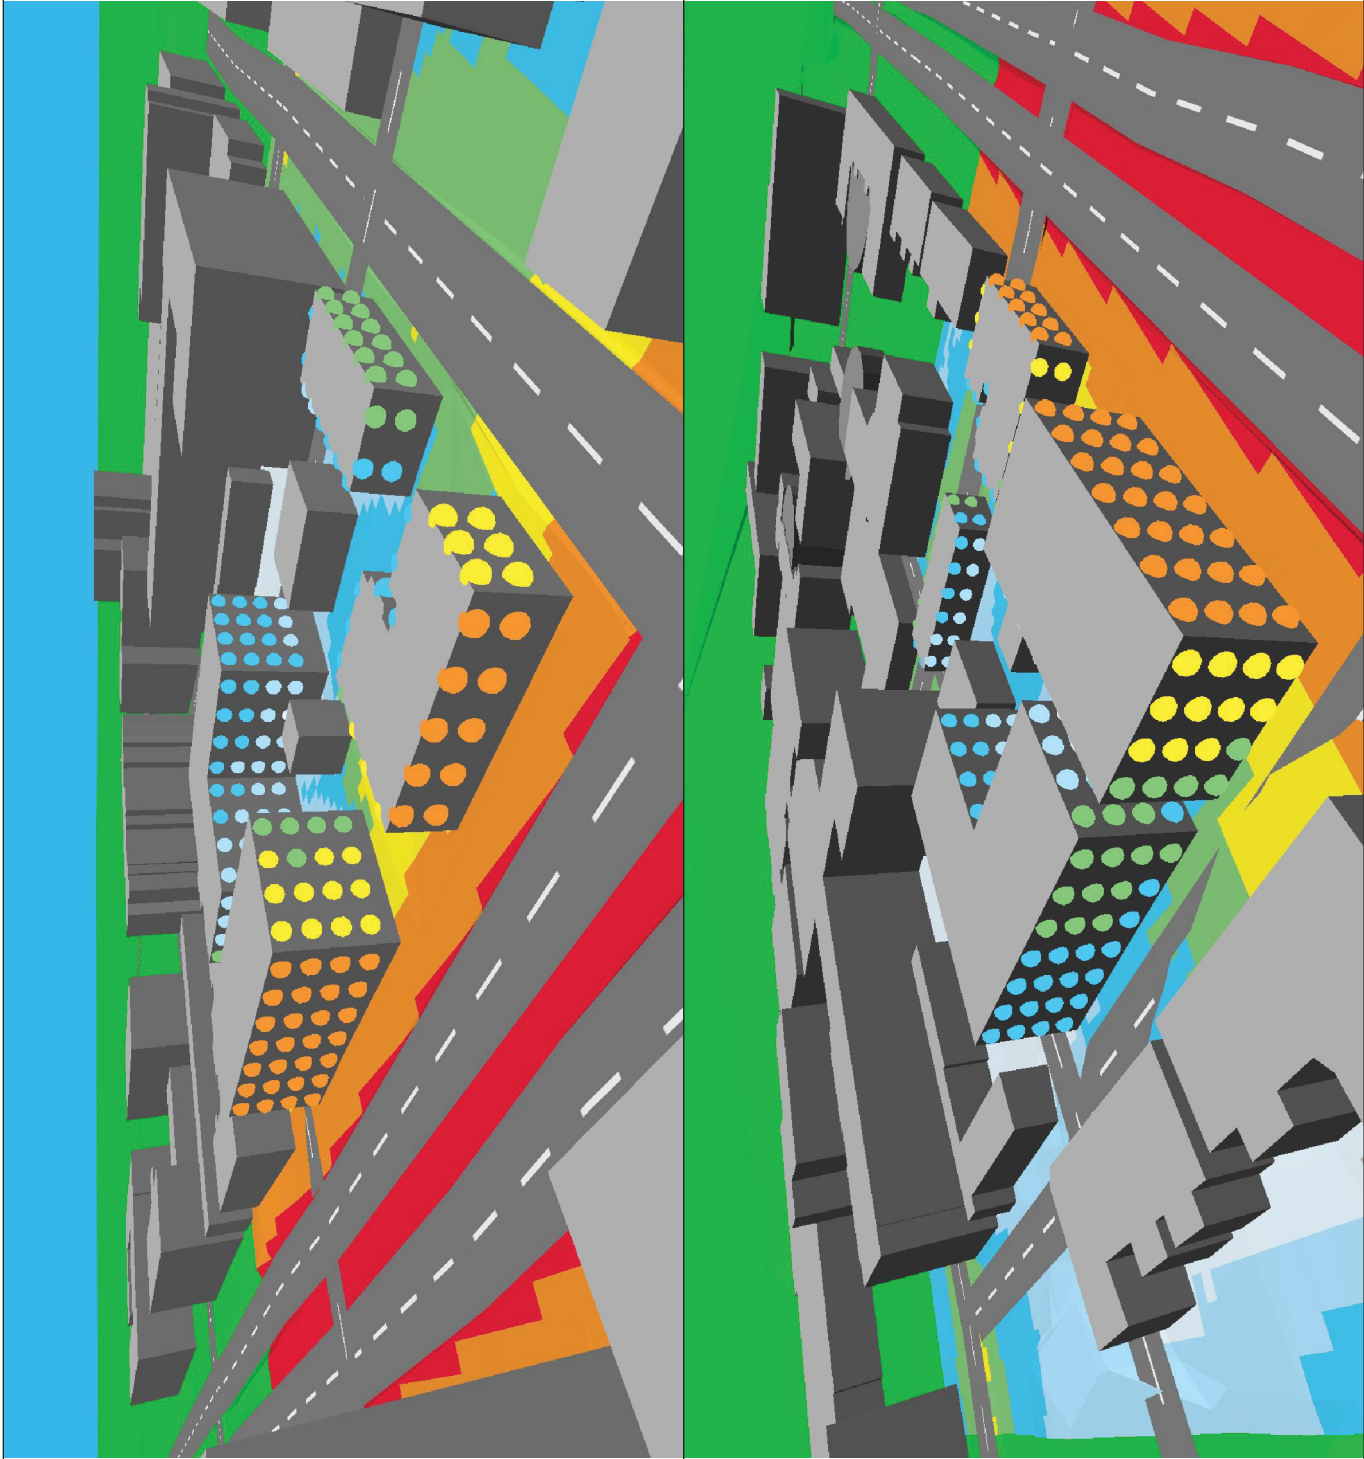
ENNUSTETILANNE V. 2035  
3D-NÄKYMÄ

Yöajan keskiäänitasot  
LAeq22-07 [dB]

Pohjoismainen tiejiikennemelun  
laskentamalli: laskentakorkeus 1,5 m

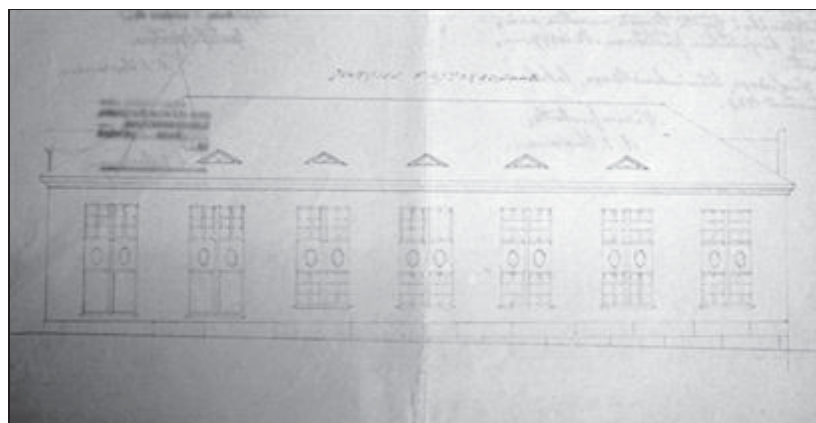
kuvateksti: Puistokadun  
puoleisen länsisivun  
alkuperäinen  
julkisivupiirros.

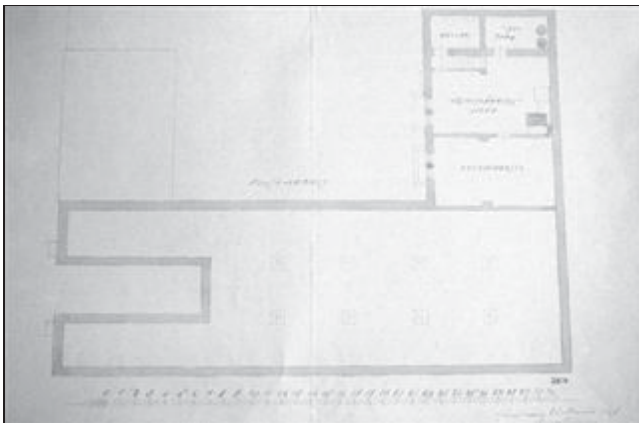
kuvateksti: Alkuperäinen pohjapiirros Kuopion  
autokeskuksen kellarikerroksesta  
vuodelta 1927.  
kuvalaji: rakennuspiirros  
kuvaaja:  
kuvausaika:

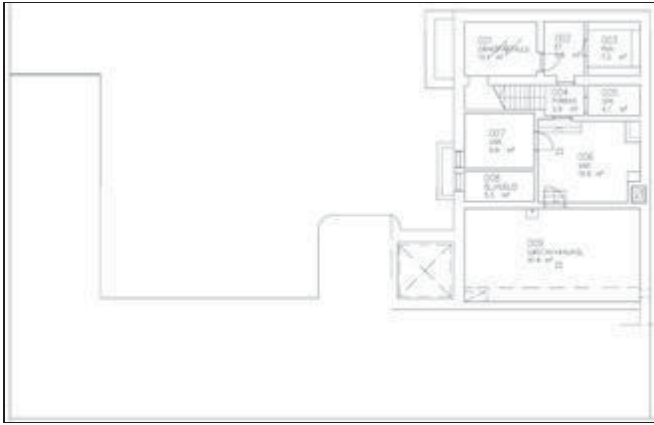
kuvateksti: Kuopion kaupungin Tilakeskuksen tilakartta Voiporin kellarikerroksesta (2016).

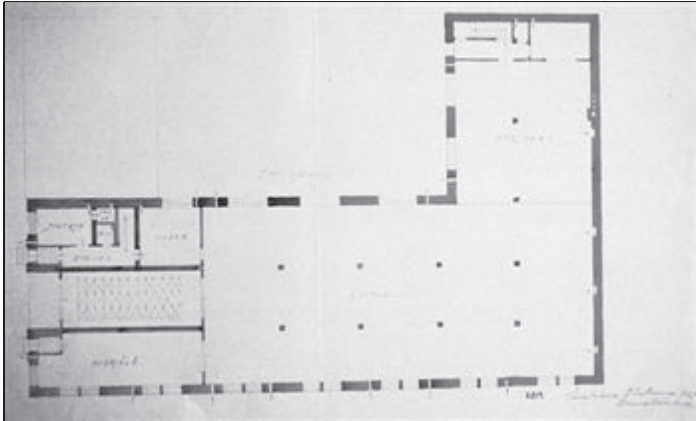
kuvateksti: Alkuperäispiirros Kuopion autokeskuksen ensimmäisestä kerroksesta vuodelta 1927.

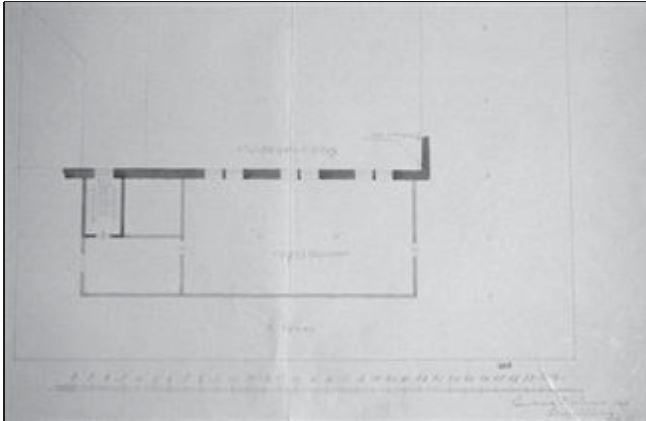
kuvateksti: Alkuperäispiirros ullakkokerroksesta vuodelta 1927.

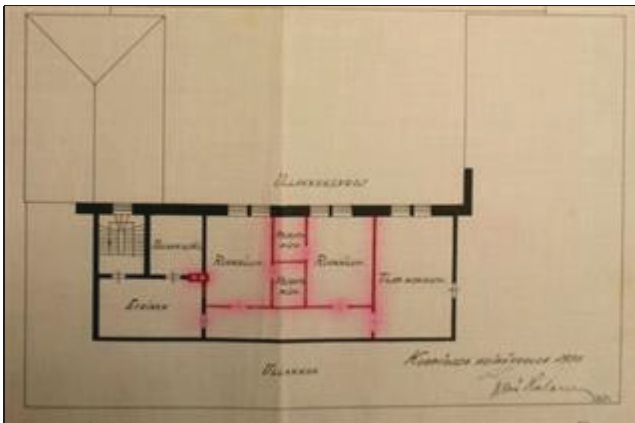
kuvateksti: Muutospiirros ullakkokerroksesta vuodelta 1930.
