# SÄRKINIEMEN SEURAKUNTATALO

## Rakennushistoriaselvitys

Arkkitehtitoimisto Arto Mattila Oy  
2017

Eeva Martikainen ja Arto Mattila

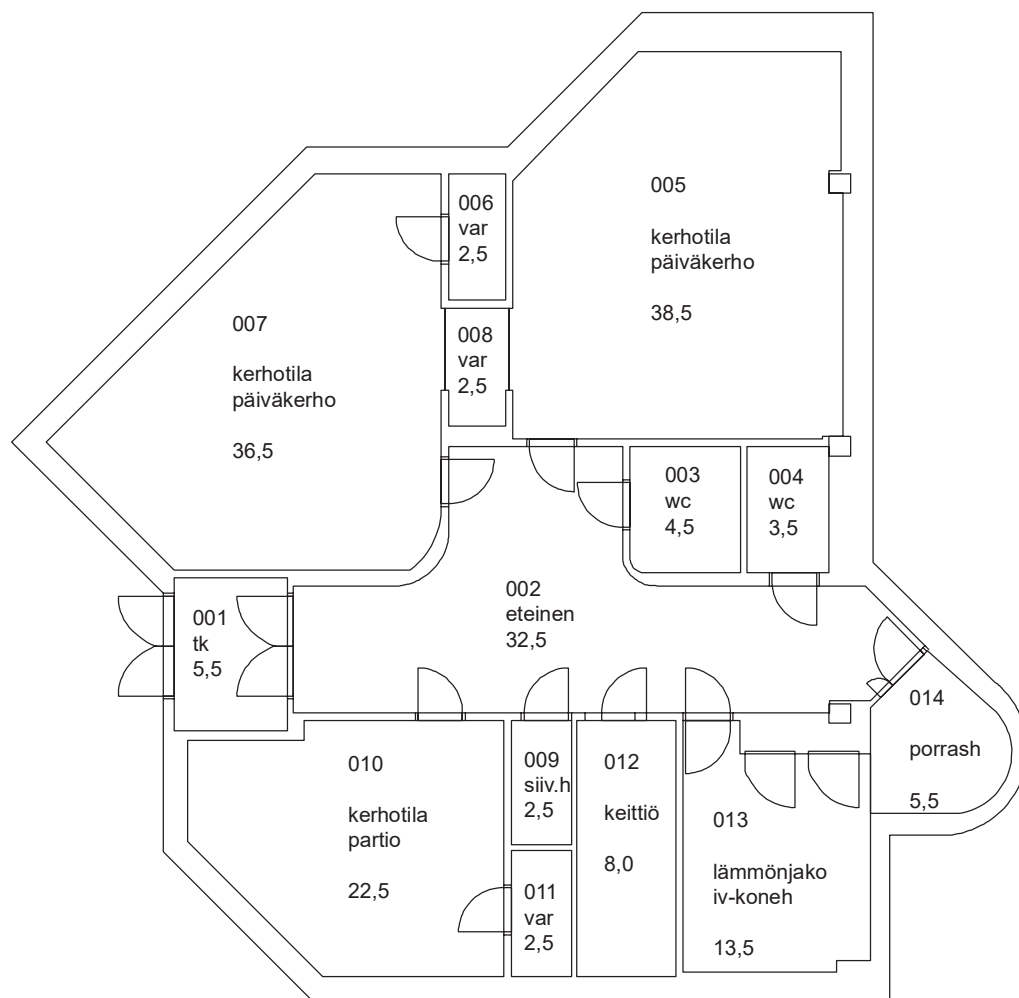
Seurakuntatalon tilat jakautuvat kahteen kerrokseen. Näihin nykytilapiirustuksiin on merkitty kunkin huoneen numero, käyttötarkoitus ja neliömäärät.

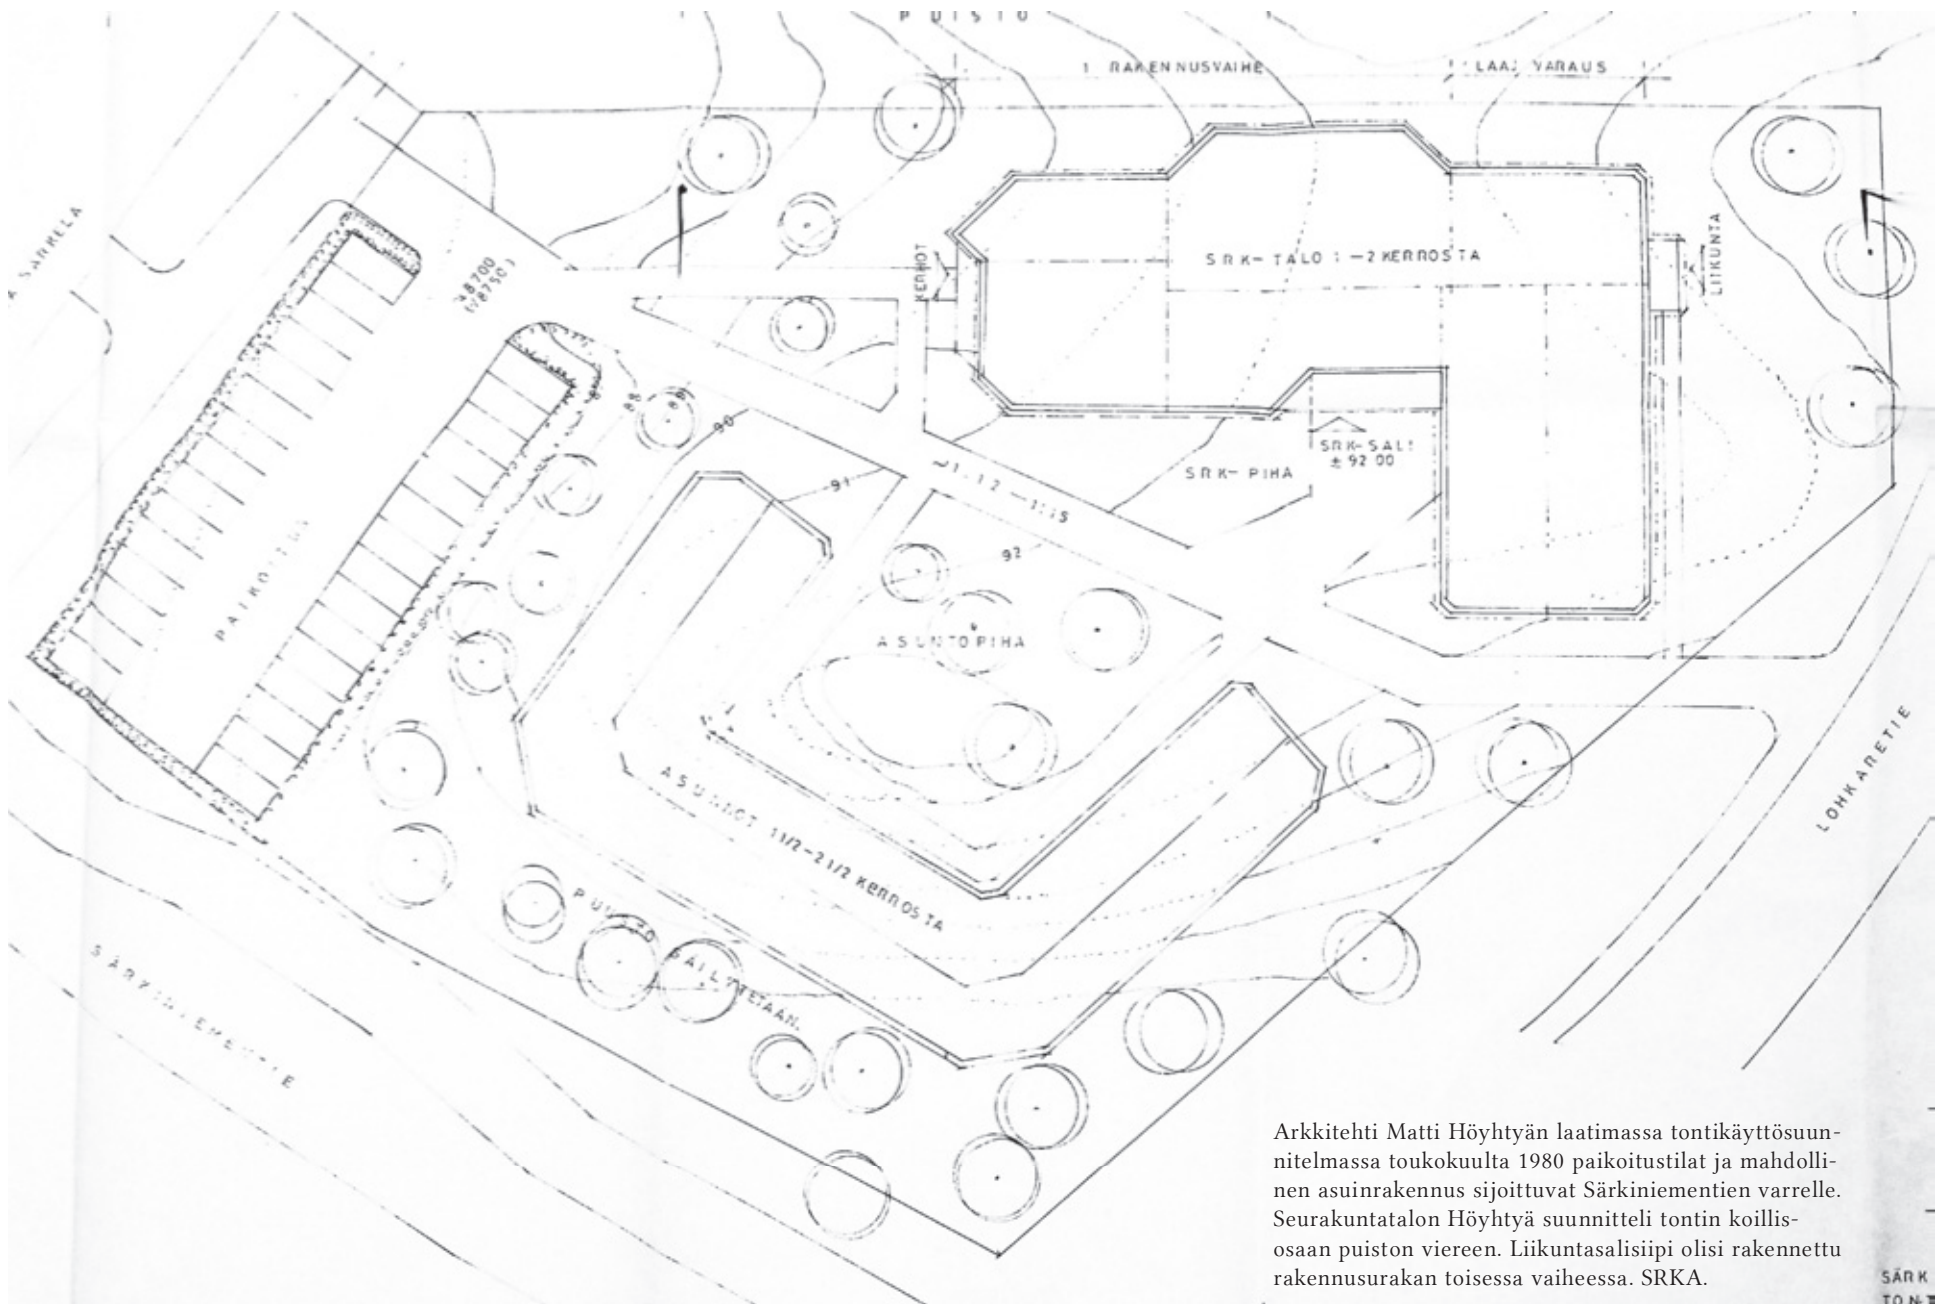
Arkkitehti Matti Höyhtyän laatimassa tontikäyttösuunnitelmassa toukokuulta 1980 paikoitustilat ja mahdollinen asuinrakennus sijoittuvat Särkiniementien varrelle. Seurakuntatalon Höyhtyä suunnitteli tontin koillisosaan puiston viereen. Liikuntasalisiipi olisi rakennettu rakennusurakan toisessa vaiheessa. SRKA.

Arkkitehti Matti Höyhtyä laati tontinkäyttösuunnitelman toukokuussa 1980. Suunnitelma laadittiin yhteistyössä Alavan seurakunnan kirkkoherra Yrjö Salon ja seurakunnan valitseman työryhmän kanssa. Höyhtyä esitteli suunnitelmassaan kolme eri vaihtoehtoa seurakuntatilojen sijoittamisesta tontille, joista hän suositteli vaihtoehtoa, jossa rakennus sijoitetaan tontin koillis/pohjoisrajalle. Paikka oli paras arkkitehdin mukaan sen vuoksi, että se mahdollisti tilojen rakentamisen kahteen kerrokseen ja jättää mahdollisuuden laajentamiseen. Lisäksi tässä vaihtoehdossa sisäänkäynti olisi mahdollista sijoittaa "päivän" puolelle.

Tontinkäyttösuunnitelmaa ohjasi pitkälti tontin korkeuserot. Paikoitustiloille ei käytännössä ollut kuin yksi paikka tontin matalammalla paikalla. Vain siltä kohdalta voitiin tehdä nousukaltevuudeltaan kohtuullinen tie pääsisäänkäynnille. Muilta sivuilta lähestyminen olisi aiheuttanut portaiden rakentamisen. Höyhtyä suositteli, rakennus tehtäisiin sellaiselle kohdalle tonttia, että tilat asettuisivat luonnollisesti kahteen kerrokseen ja kallioinen osa varattaisiin mahdolliselle asuinrakennukselle. Hän perusteli sijoittelua myös ns. lähikirkkoajattelulla. Seurakuntatalolle haluttiin saada kotoinen ja tuttavallinen ilme, ja tätä puolsi se, että pääsisäänkäynti olisi aurinkopuolella ja katutasossa.

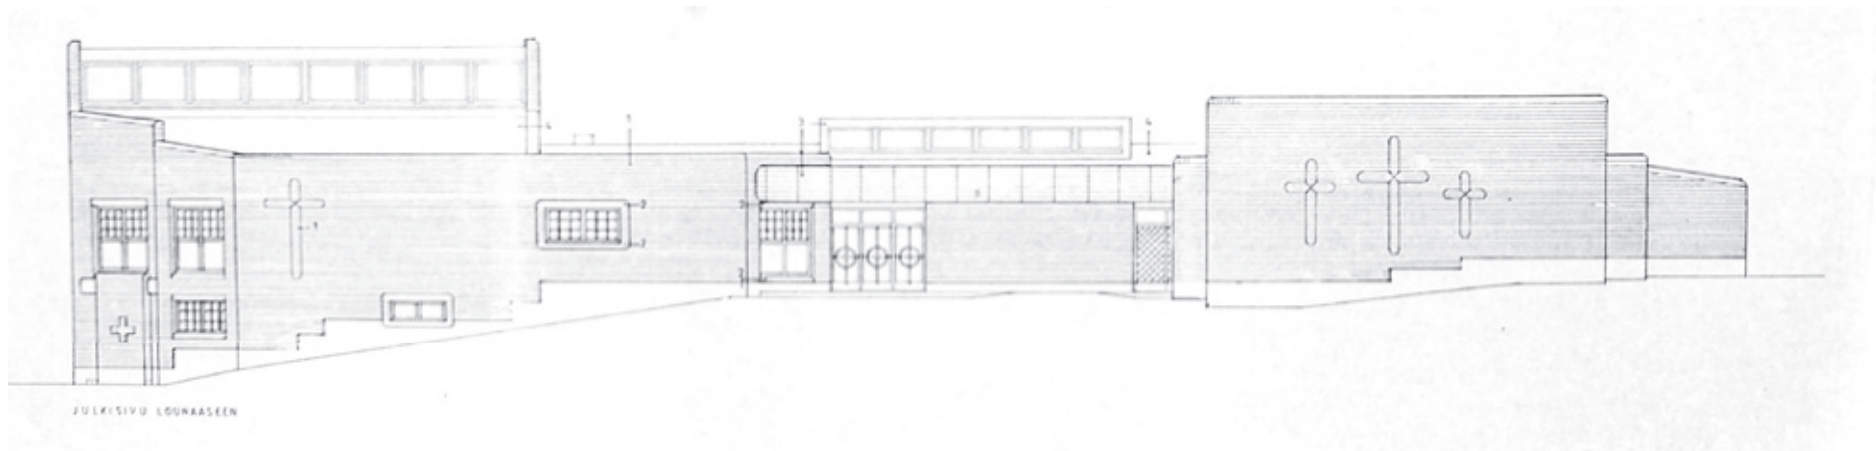
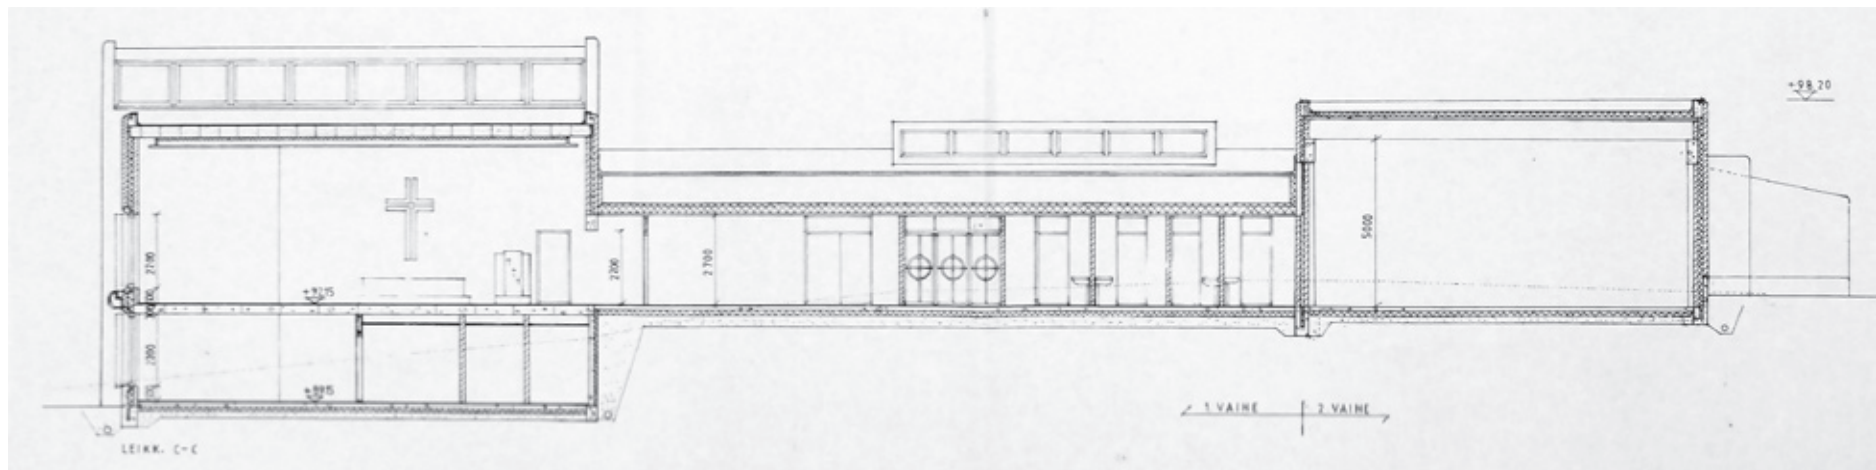
Kesäkuussa vuonna 1980 tehdyissä luonnoksissa on merkitty ensimmäisen vaiheen ja toisen vaiheet osat. Suunnitelman mukaan ensimmäisessä vaiheessa olisi rakennettu seurakuntatalon tilat ja toisessa vaiheessa liikuntasali. SRKA.

Alun perin suunnitelma oli kaksivaiheinen. Ensimmäiseen rakennusvaiheeseen olisi kuulunut kerho- ja seurakuntatilat. Toisessa vaiheessa olisi rakennettu ”pallosali” eli liikuntasali aputiloineen laajennukseksi ensimmäisen rakennusvaiheen osaan ja asunnot omaan rakennukseensa.

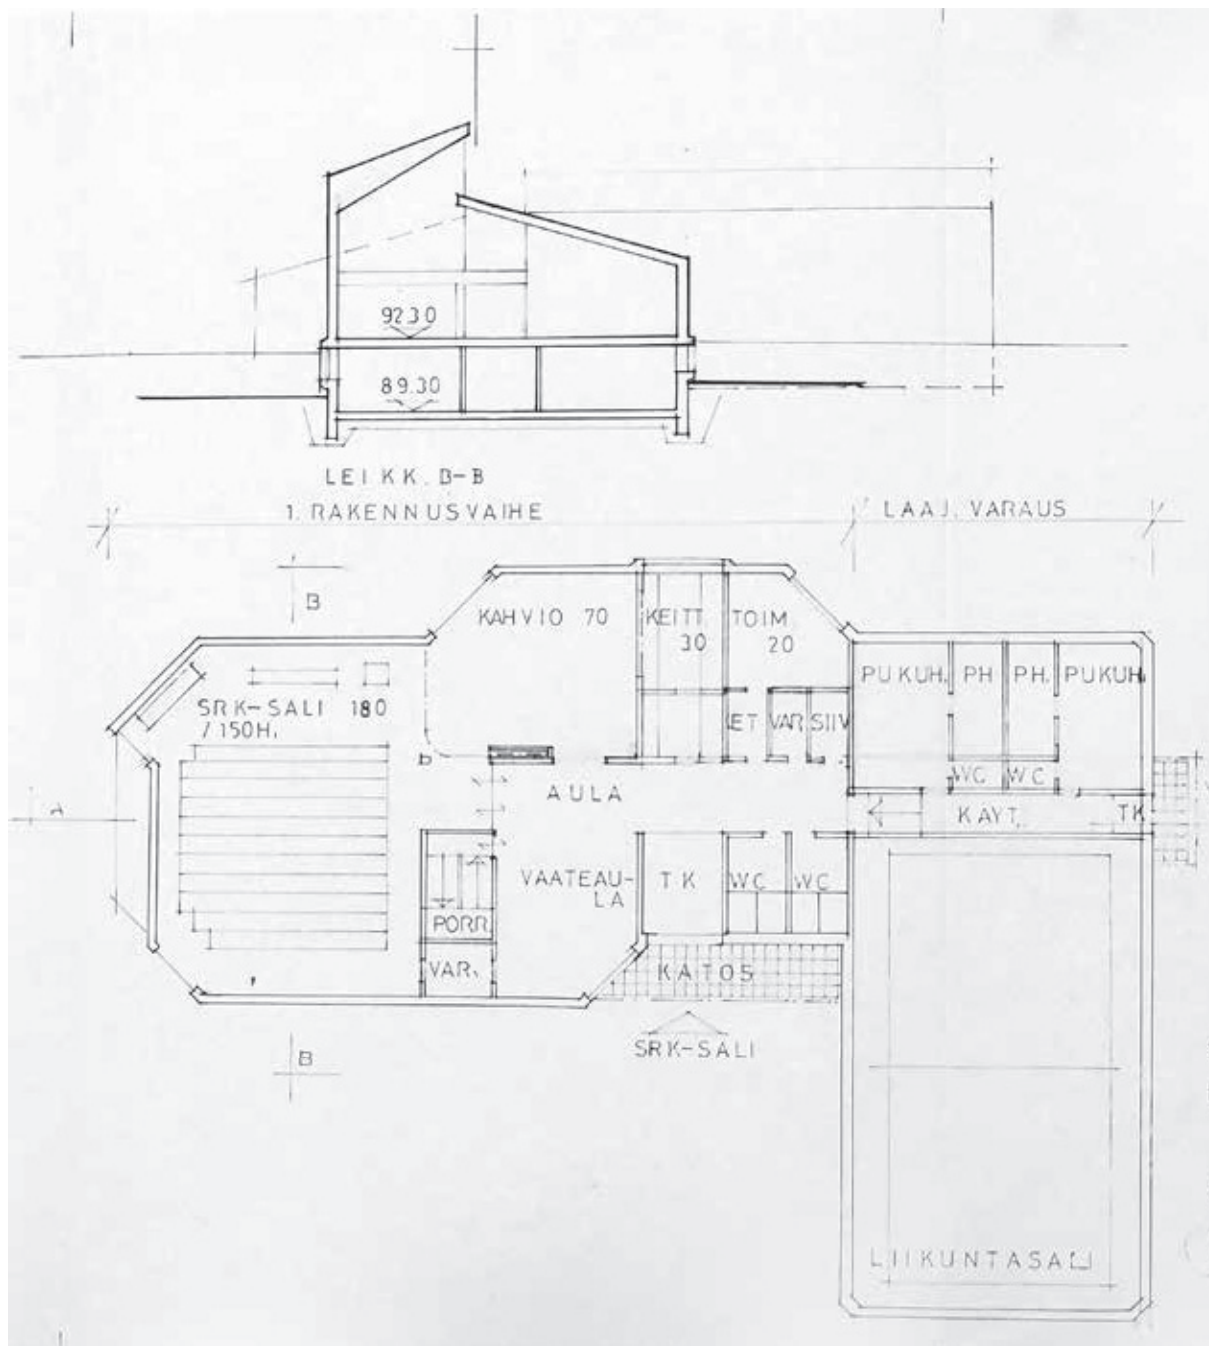
S  
P  
K  
Tässä periaateluonnoksessa ensimmäisessä rakennusvaiheessa olisi rakennettu varsinaiset seurakuntatalon tilat ja toisessa rakennusvaiheessa liikuntasali aputiloineen.

Seurakuntasalin valaistus oli tärkeässä roolissa suunnittelutyössä. Kattoikkunat toivat tilaan epäsuoraa luonnonvaloa. Kattoikkunaratkaisu oli jo varhaisissa luonnospiirustuksissa.

Periaateluonnos on tehty toukokuun lopulla vuonna 1980. SRKA.

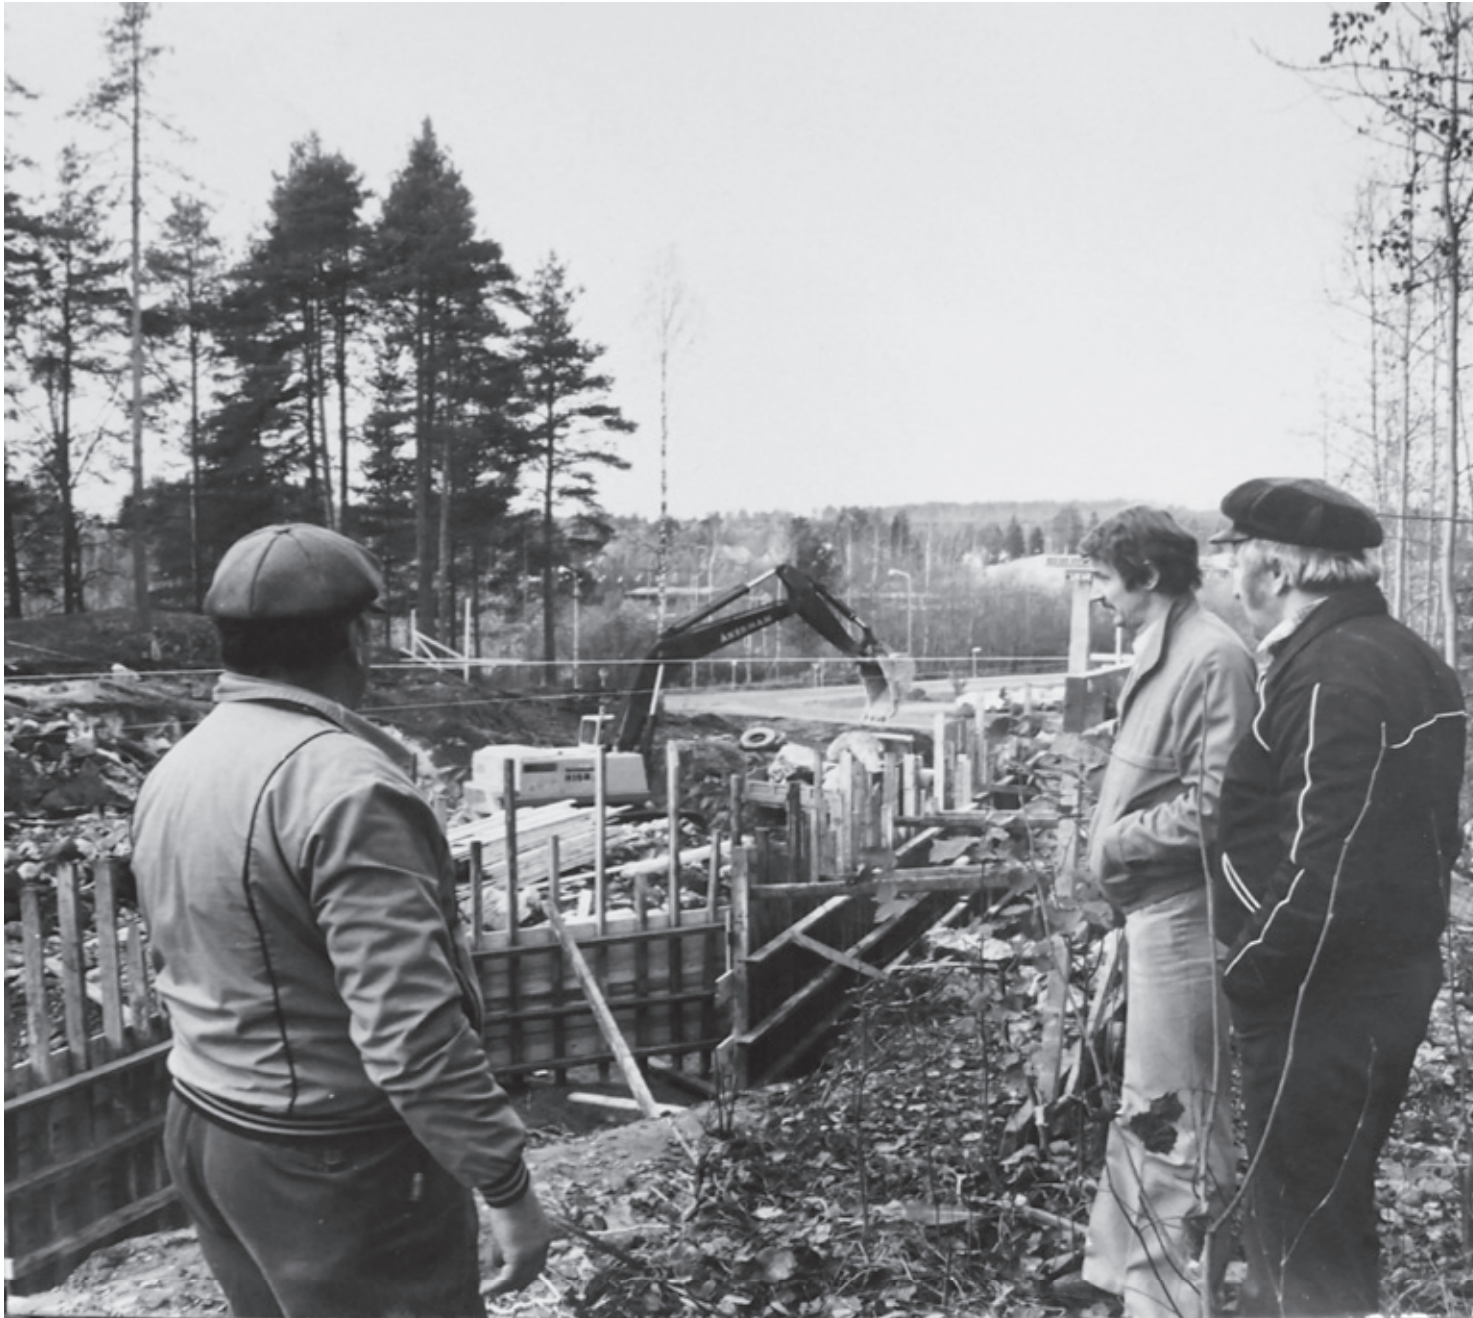
Lokakuun puolivälissä vuonna 1981 seurakuntatalon rakennustyömaan louhinta- ja kaivutyöt olivat loppuvaiheessa ja kellarikerroksen, seinien ja perusmuurien laudoitustyöt käynnissä. Kuva on otettu 16.10.1981. SRKA

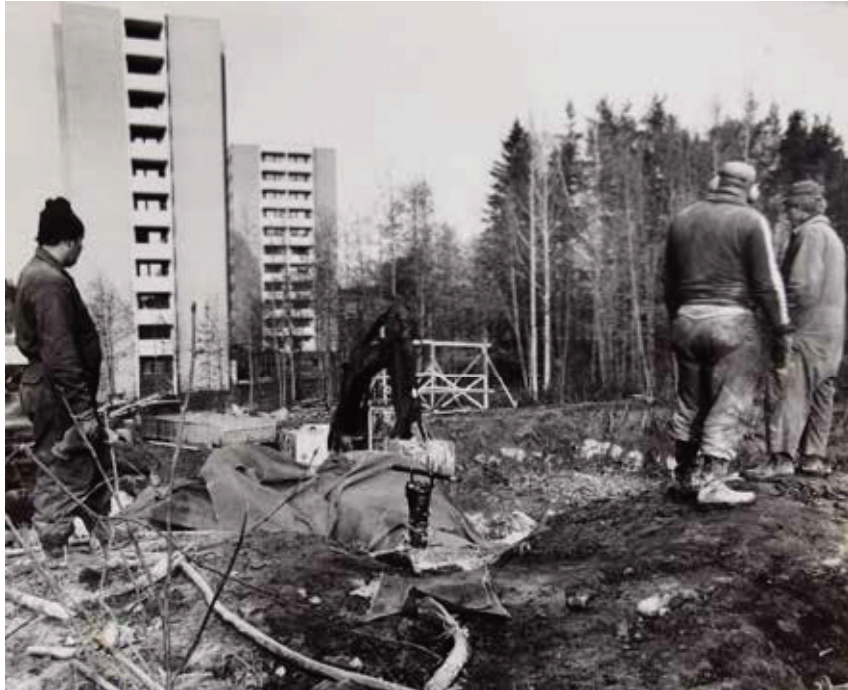
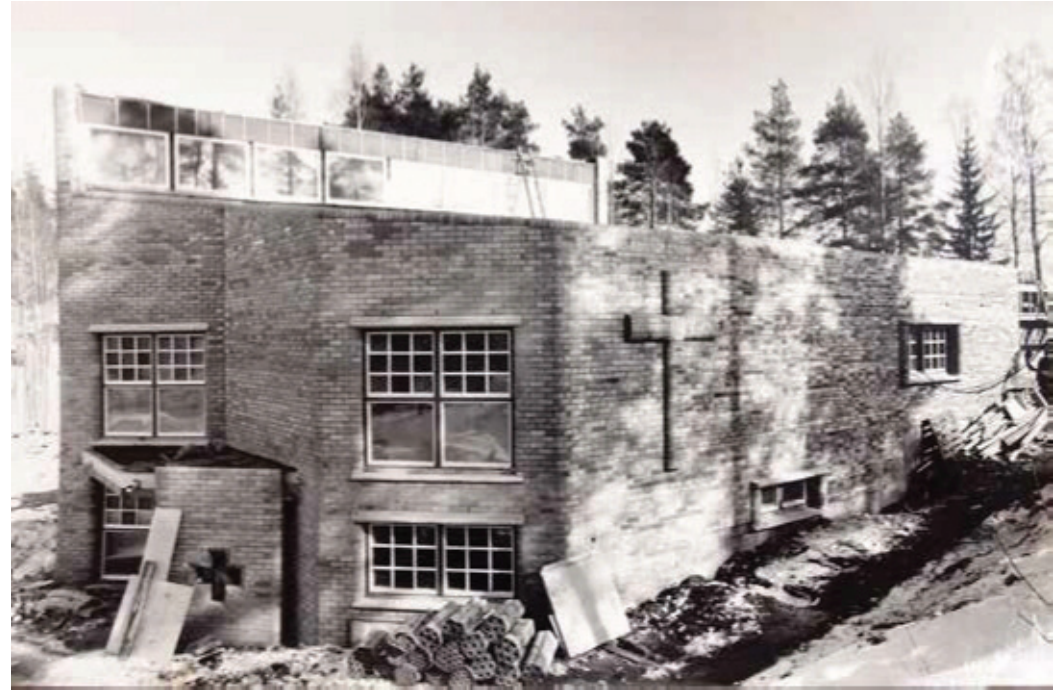
Seurakuntatalo valmistui lähelle tornitaloja, jotka tässä lokakuussa vuonna 1981 otetussa kuvassa näkyvät rakennustyömaan taustalla. Oikeanpuolimmainen kuva on otettu rakennuksen ollessa lähes valmis heinäkuun alussa vuonna 1982. SRKA.

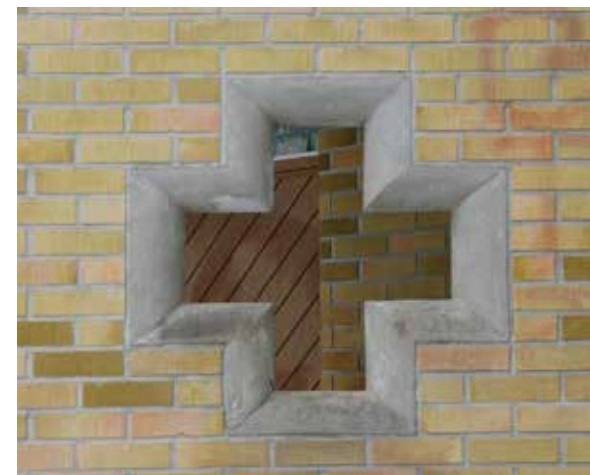
Ylemmässä kuvassa kellarikerroksen sisäänkäynnin yhteydessä oleva ristinmuotoinen aukko.

Alemmassa kuvassa rakennuksen pääoven vetimet.

Kellarikerroksen sisäänkäynnin yhteydessä on ristinmuotoinen aukko. Lisäksi ristiaihe toistuu ikkunoissa, joiden pieniruutuiset osat ovat värilasia muodostaen ristin.

Pääoven vetimenä toimii pyöreä kehä, joka ympäröi ristikuviota. Sisäänastujalle on siis heti selvää, mihin rakennukseen hän on astumassa sisälle. Lisäksi rakennuksen arkkitehtuuriin sisältyvä viesti siitä, että rakennus on tarkoitettu kaikenikäisten käyttöön tulee ilmi vetimen koossa: myös lapset yltyvät tarttumaan siihen kehän alaosaan.

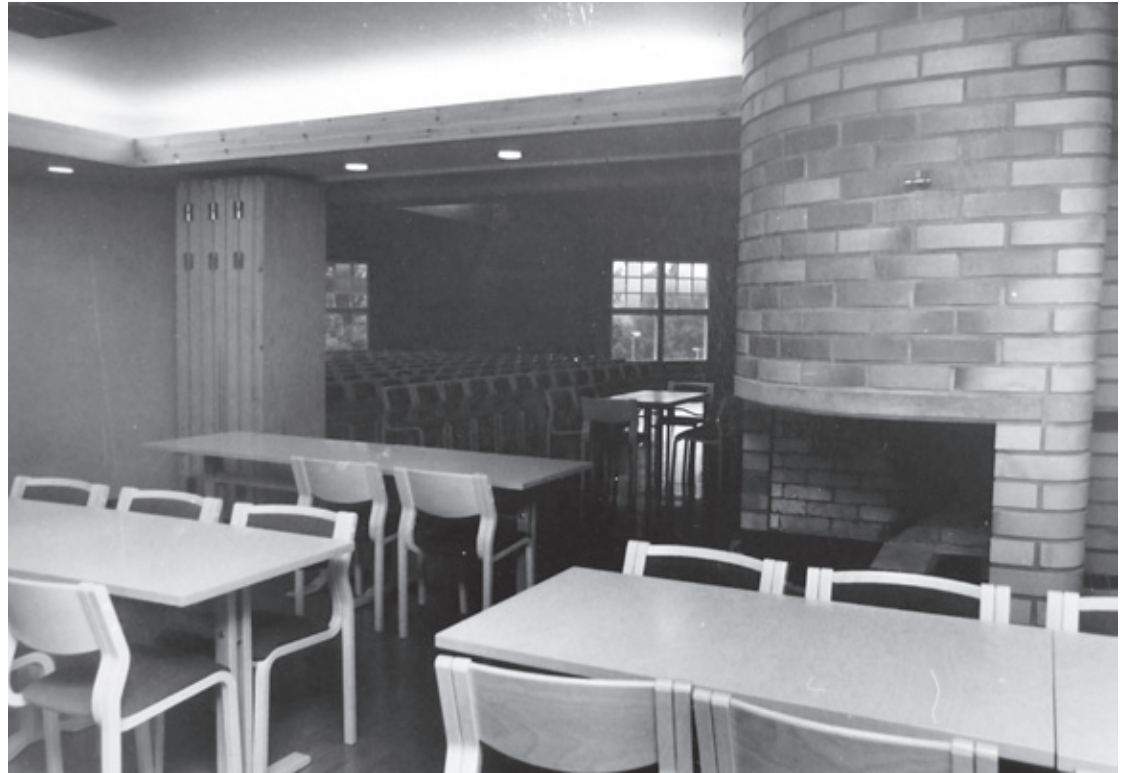
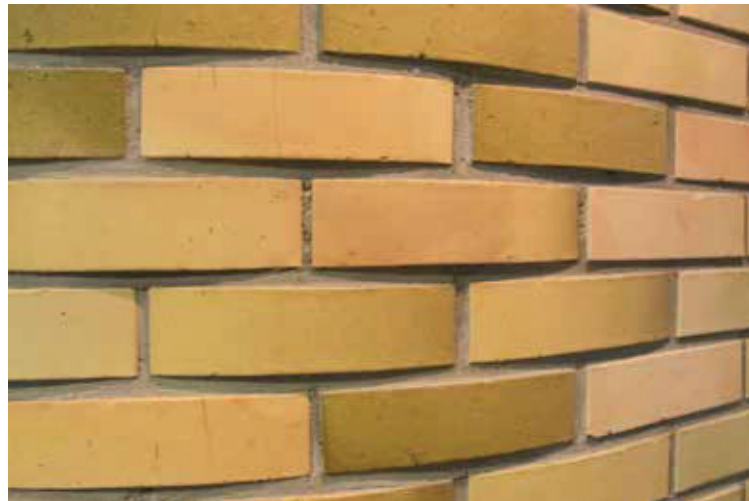
Ylempi kuva on otettu pian rakennuksen valmistuksen jälkeen, syyskuussa vuonna 1982. Kuvassa näkyy hyvin kahvion valaistusratkaisu. SRKA.

Keltatiilillä ja pyöreitä muotoja käyttämällä arkkitehti Höyhty halusi tuoda rakennukseen lämpöä ja käsintehdyn tuntua.

Tärkeä osa suunnittelua oli myös valaistus. Rakennukseen tehtiin esimerkiksi alaslaskettuja kattoja, joiden kautta valaistus tulee epäsuorasti.

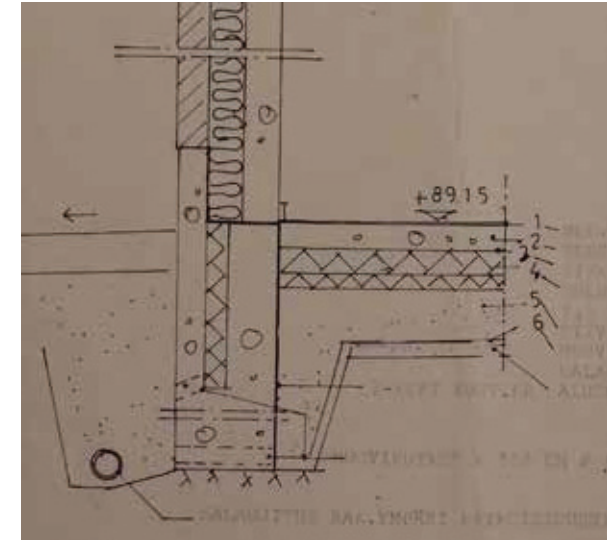
Yläkuvassa perustukset ja alapohjarakenne. Alemmassa kuvassa kantava väliseinä ja alapohjaliitos. SRKA.

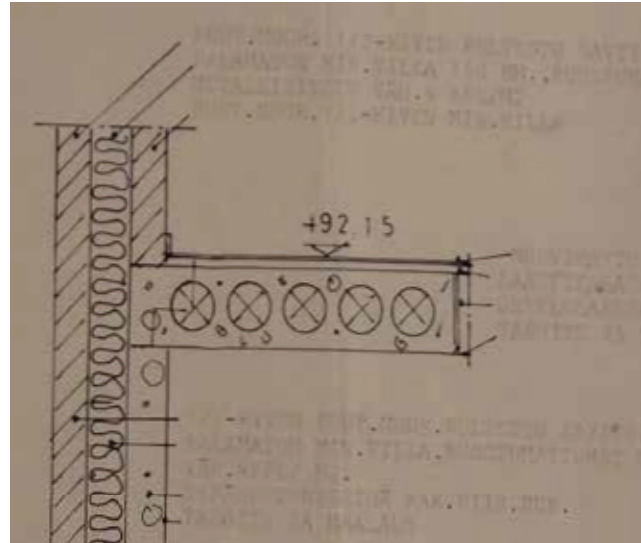
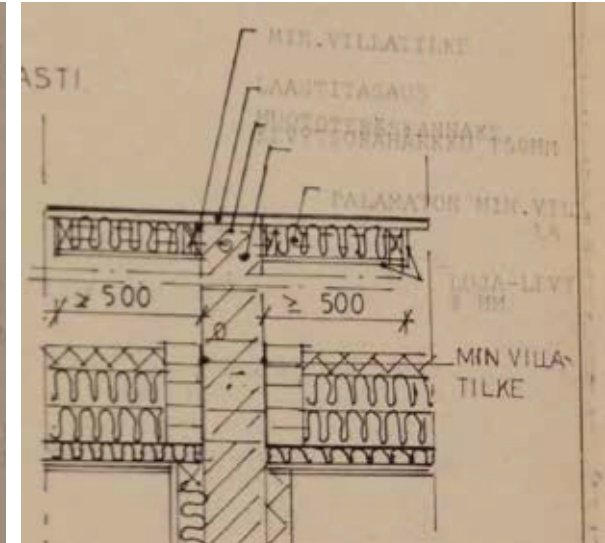
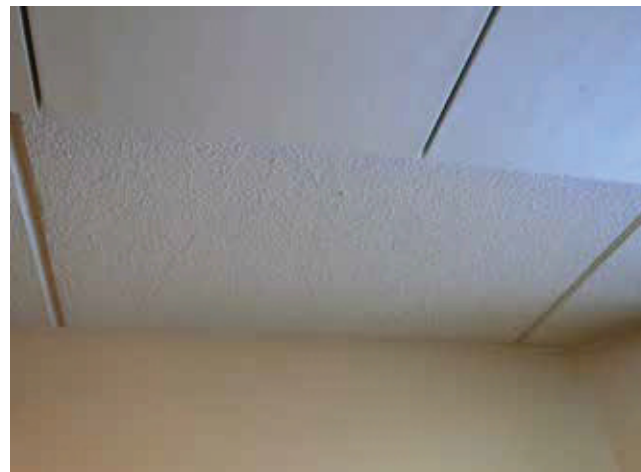
Yläkuvassa välipohjarakenne. SRKA.

Alemmassa valokuvassa välipohjan ontelolaatasta ja akus-  
tiikkalevytys.

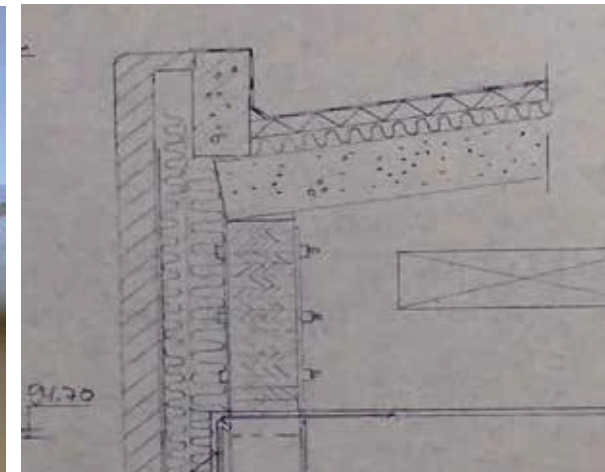
Yläkuvassa yläpohjarakenne osastoivan paloseinän  
kohdalla. SRKA.

Alemmassa kuvassa salin liimapuupalkisto ja sen päällä  
Siporex-palkisto. SRKA.

Salin katto rakenne poikkeaa muun osan kato-  
sta. Liimapuupalkkien varaan asennettiin Si-  
porex-lankut ja niiden päälle 100mm mineraa-  
livilla-lisäeriste sekä laudoitus että kermikate.

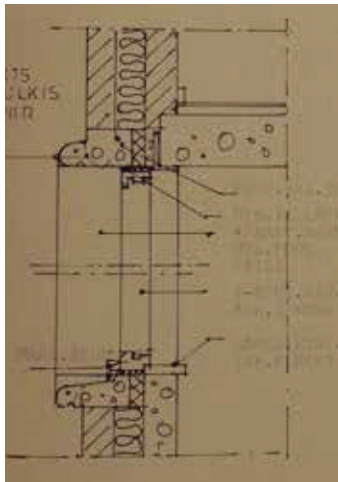
Yläkuvassa ikkuna vielä ilman lisäpellityksiä. SRKA.

Vasemmalla ikkunan pystyleikkauspiirustus. SRKA.

Ikkunat valmistettiin ajalle tyypillisesti puisina, sisään avattavina sekä kolminkertaisina. Ikkunoissa on puisia jakopuitteita, jotka antavat rakennukselle ilmeen. Ristikkoikkunoilla arkkitehti Matti Höyhtyä pyrki tuomaan rakennukseen kodikkuutta. Kellarikerrokseen vievän sisääntulon yhteyteen on tehty värilasi-ikkunat, joissa toistuu vihreä, sininen ja keltainen lasi. Värät muodostavat ikkunoihin ristin. Poikkeuksena salin yläikkunat toteutettiin ulos aukeavina. Puitteet ja jakopuitteet maalattiin Tehon sävyyn 2620 (valkoinen). Ikkunakarmit ja teräsovet maalattiin Tehon sävyyn 2817 (punaruskea?). Vanhassa valokuvassa ikkunan pielet näyttävät tummemmilta kuin tällä hetkellä.

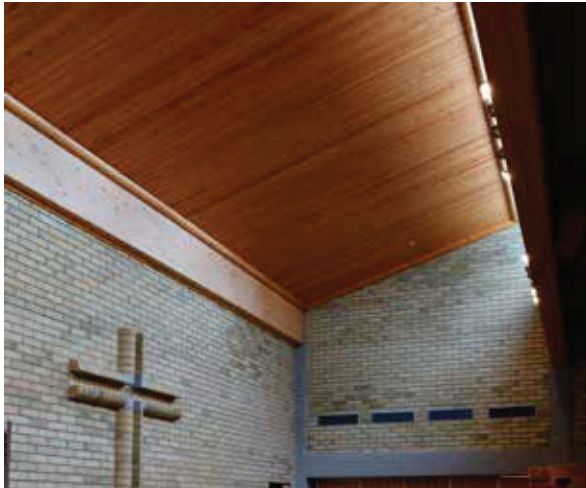
Yläkuvassa seurakuntasalin paneloitua alakattoa.

Alemmassa kuvassa aulan laattalattia ja salin lattiamatto.

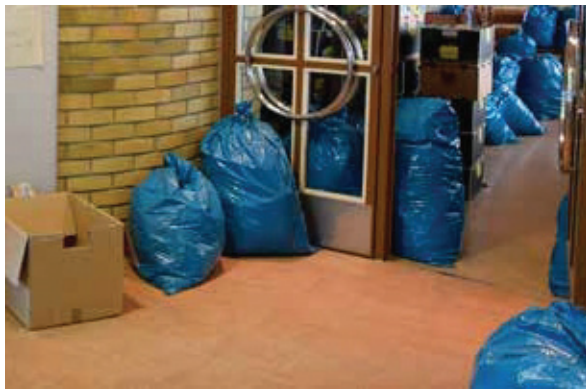
Yläkuvassa teräksinen kierreporras

Ensimmäisessä kerroksessa seurakuntasali aputiloineen, keittiö, kahvio, vastaanottohuone, wc:t, varastotilat sekä aula- vaatenaulakko- ja käytävätilat. Kellarikerroksessa kaksi kerhohuonetta, partiolaisten huone, wc:t, aula ja teknisiä tiloja. Kumpaankin kerrokseen on oma sisäänkäyntinsä. Kerrosten välillä on kierreporras.

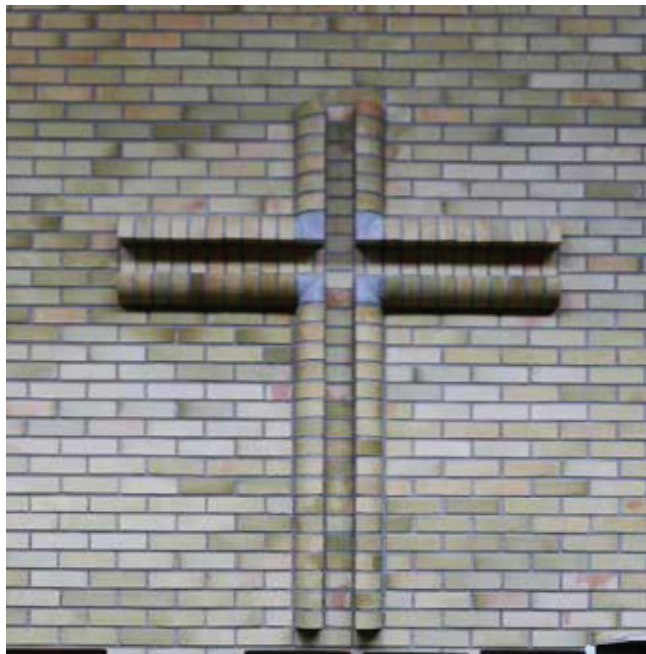
Arkkitehti Höyhty suunnitteli myös rakennukseen kiinteästi liittyvät detaljit. Vieressä osa detaljipiirustuksesta lokakuulta 1981. SRKA.

Julkisivuissa muurattuihin rakenteisiin liittyvät betoniset osat muodostavat rakennuksen mielenkiintoisimmat detaljit, joista arkkitehti laati yksityiskohtaiset suunnitelmat.

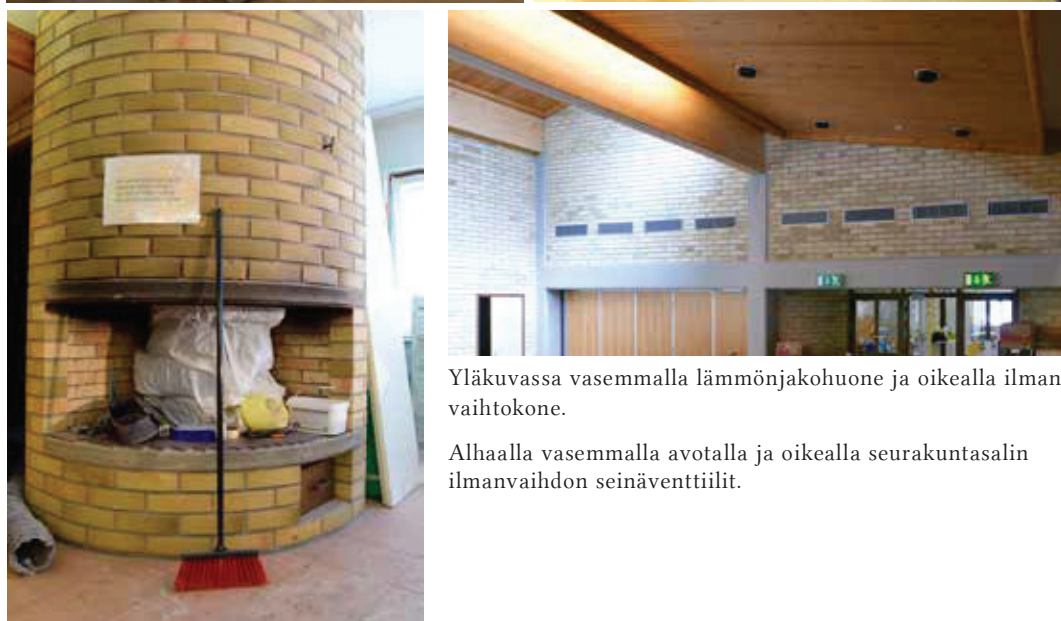
Yläkuvassa vasemmalla lämmönjakohuone ja oikealla ilmanvaihtokone.

Alhaalla vasemmalla avotalla ja oikealla seurakuntasalin ilmanvaihdon seinäventtiilit.

Huonekohtainen koneellinen tulo- ja poistoilmanvaihto (lämmitys). Putket kierresaumattuja sinkittyjä peltikanavia. Korkeammissa tiloissa käytettiin seinäventtiileitä.

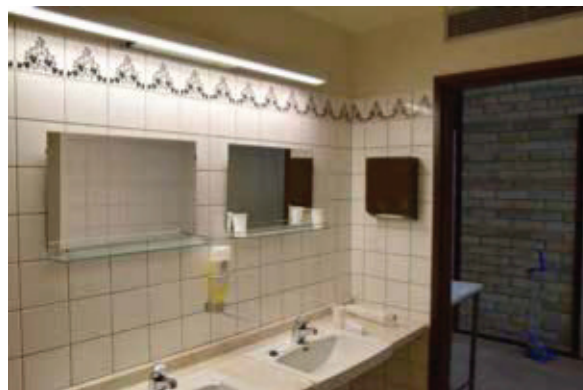
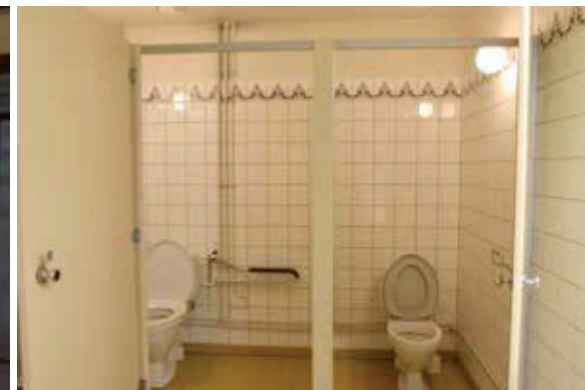
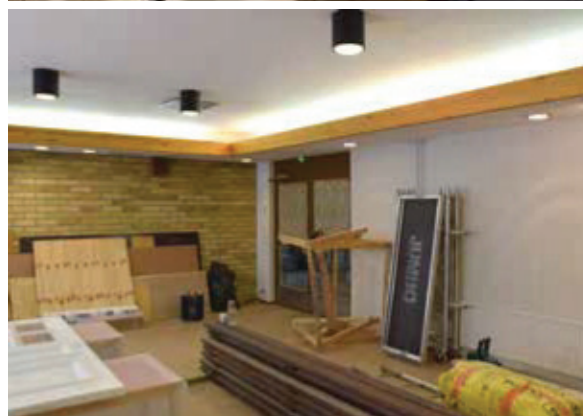
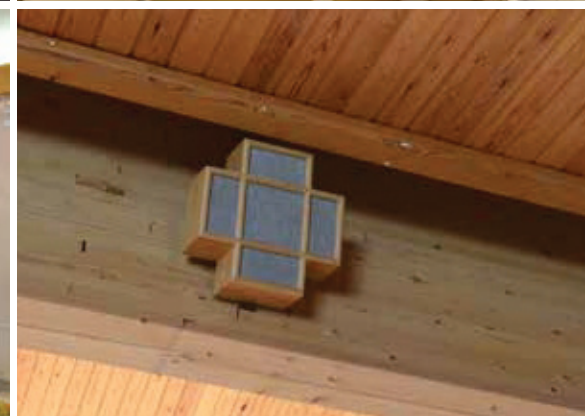
Yläkuvinna vesikalusteita WC- tilassa. Keskellä vasemmalla kahvion epäsuoraa ja alas suunnattuja valaistusratkaisuja. Vasemmalla ristin mallinen kaiutin. Salin valaistusta ja kaiuttimia säädeltiin seurakuntasalin vieressä olevasta seurakuntamestarin huoneesta.

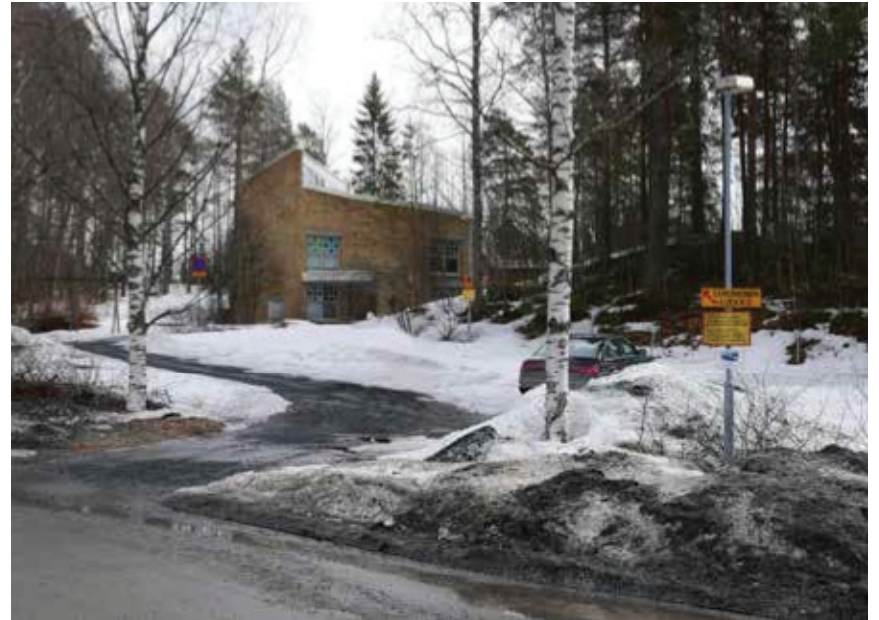
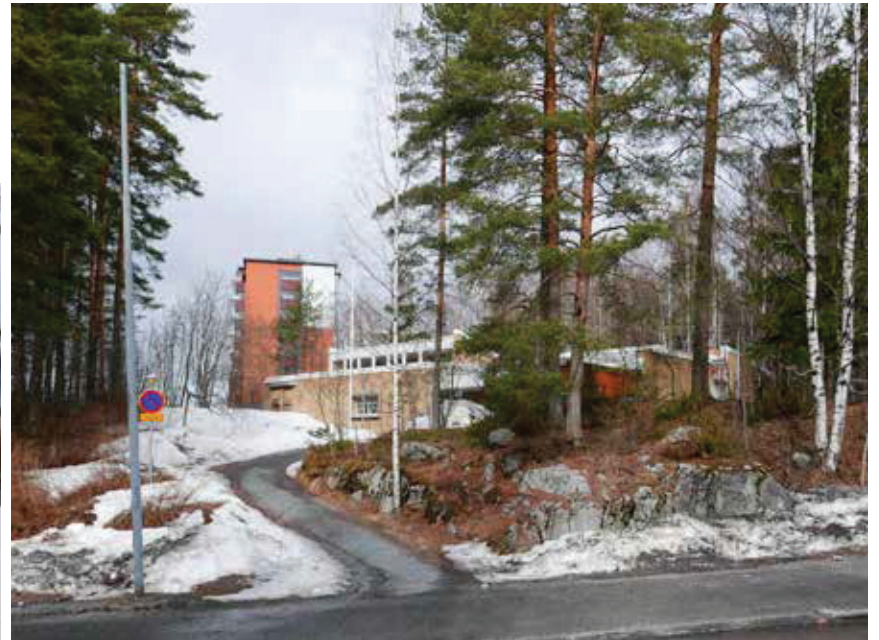
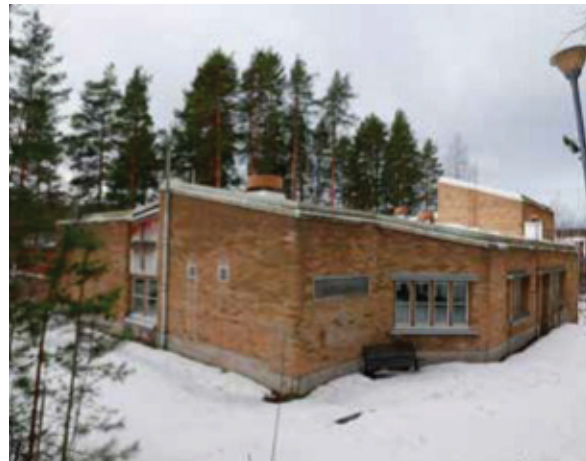
Seurakuntatalo sijoitettiin kalliokumppareiden väliin ja korkein julkisivu avautuu lännen suuntaan (yläkuva). Rakennukseen saavutaan lännen suunnasta. Yläkuvan etualalla paikoitusalue, joka on tontin tasaisin kohta.

Kaakon puolelta Lohkaretieltä (oikealla) rakennus näkyy matalampana.

Alla olevassa kuvassa näkee rakennuspai-  
kan kaakkoisosan tasaisuuden.

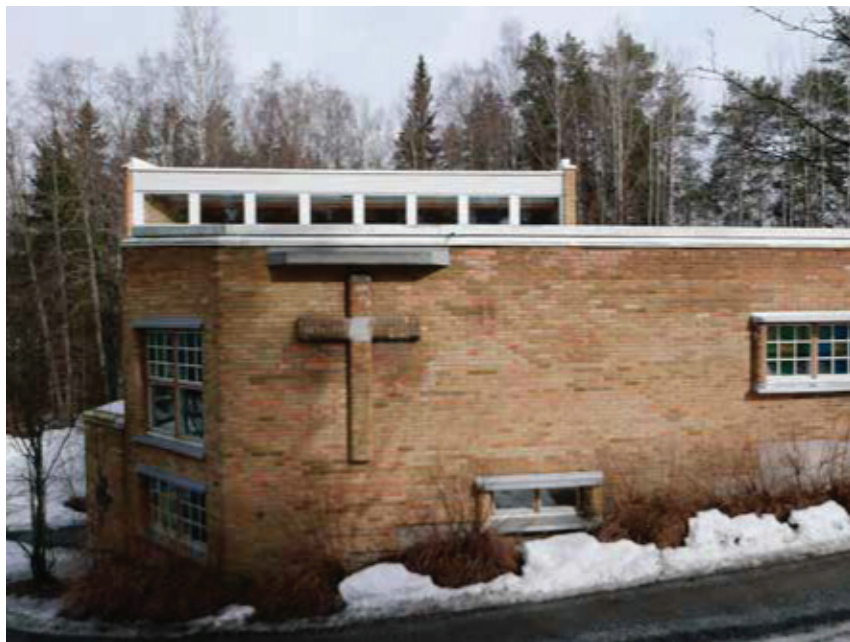
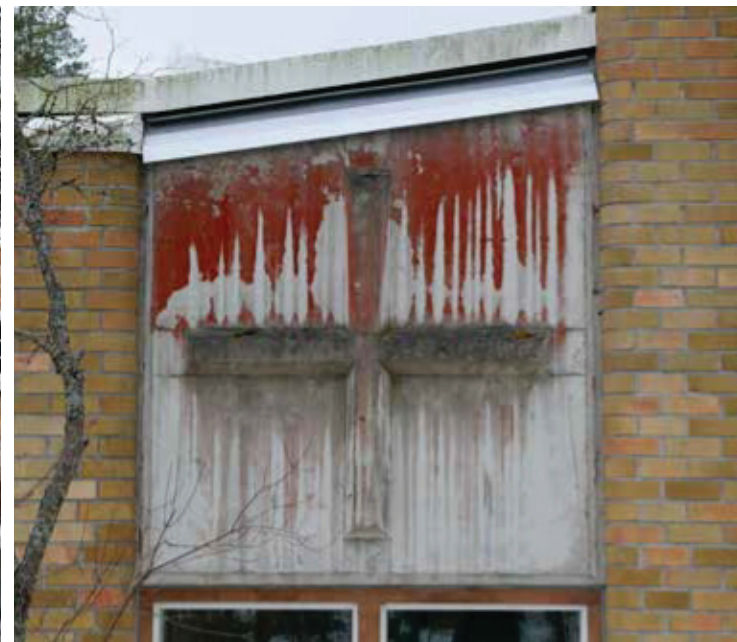
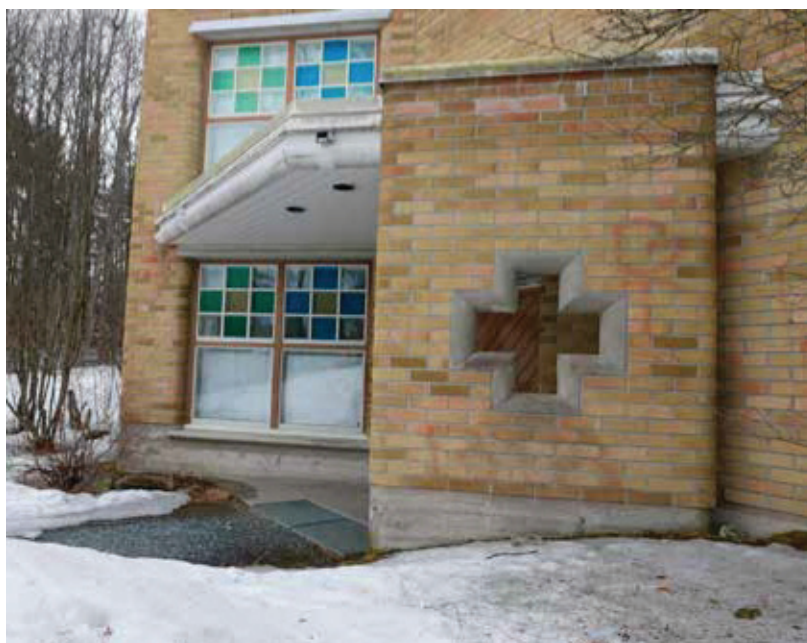
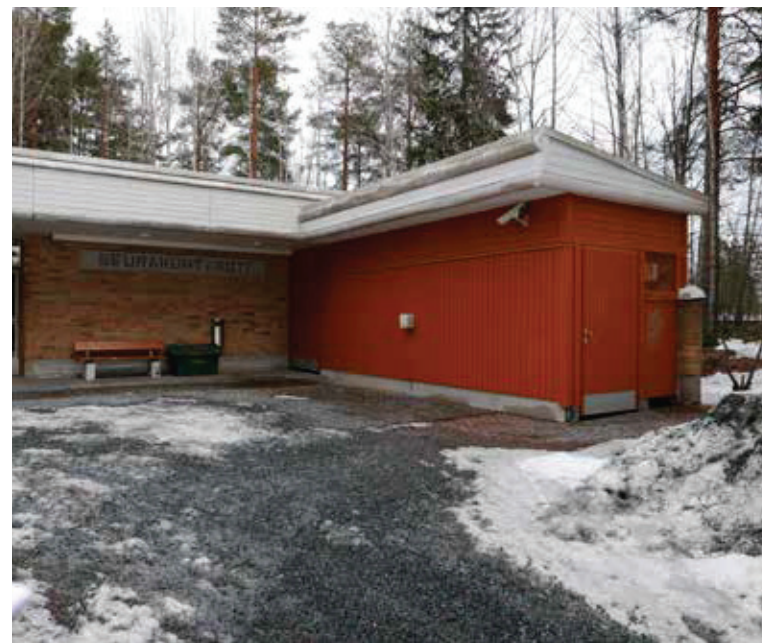
Risti toistuu useissa kohdissa julkisivuissa. Vasemmalla puolella olevan ristin yläpuolelle on lisätty suojaava katoslipi.

Ulkovarasto on vuonna 2009 lisätty laajennusosa.

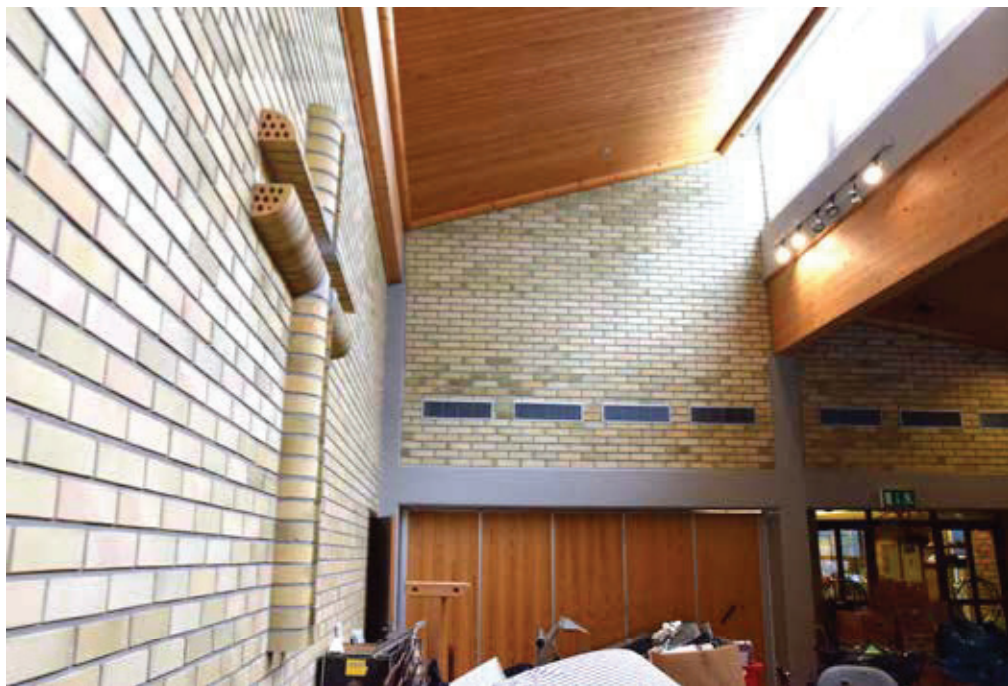
Seurakuntasali toimii tällä hetkellä varastokäytössä. Keltatiili, katon kuultokäsitelty mäntypaneelinen alakatto ja liimapuupalkit ovat tilan leimaa antavat materiaalit. Ylhäältä tuleva luonnonvalo suuntautuu suoraan tiiliseen ristiin ja antaa sille voimaa.
