# SÄRKINIEMEN SEURAKUNTATALO

## Rakennushistoriaselvitys

Arkkitehtitoimisto Arto Mattila Oy  
2017

Eeva Martikainen ja Arto Mattila

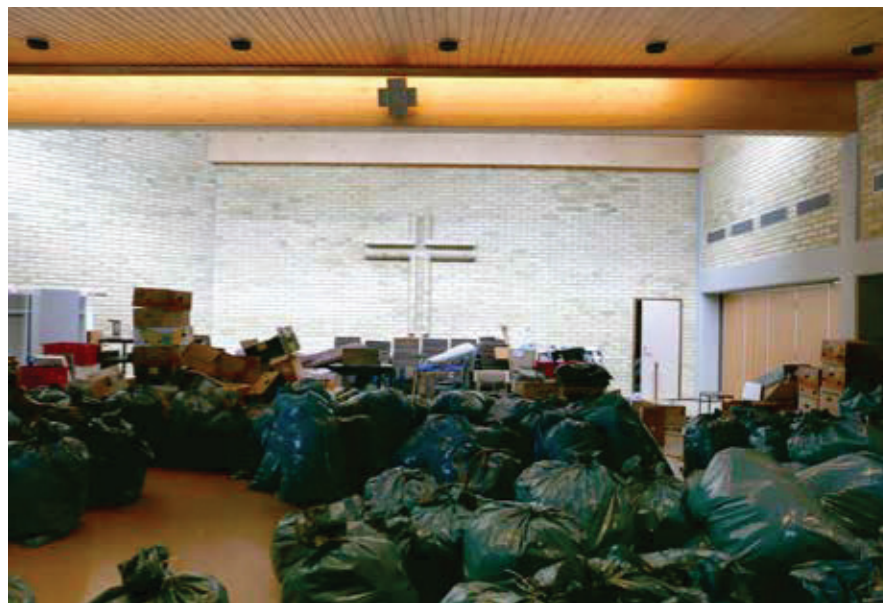
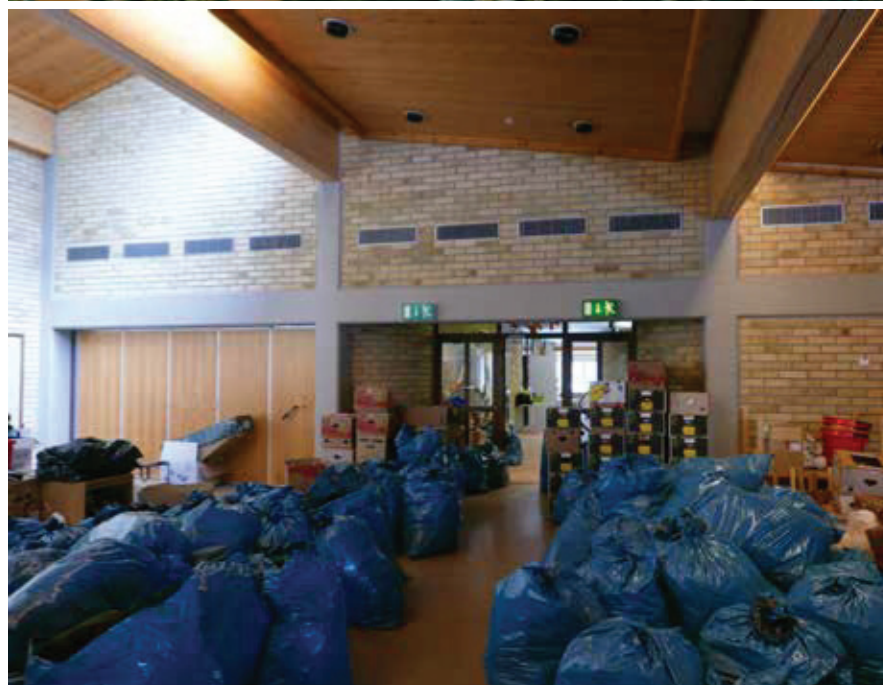
Ylärivillä käytävä. Oikean puoleisessa kuvassa näkyy valokuilun metallinen säleikkö. Vasemmalla naulakkojen kohdalla on alaslaskettu katto, jonka kautta epäsuora valaistus. Alarivillä kahvio, joka on taitto-ovella yhteydessä seurakuntasaliin. Avotakka on tilassa keskeisellä paikalla.

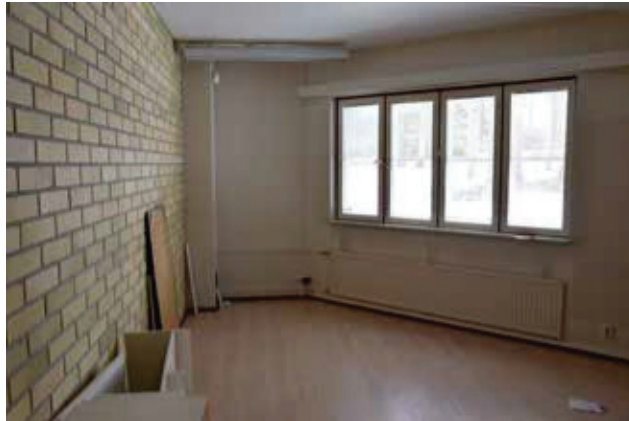
Ylä- ja alakuvassa vastaanottotila. Lattiamateriaali on laminaattia tai parkettia.

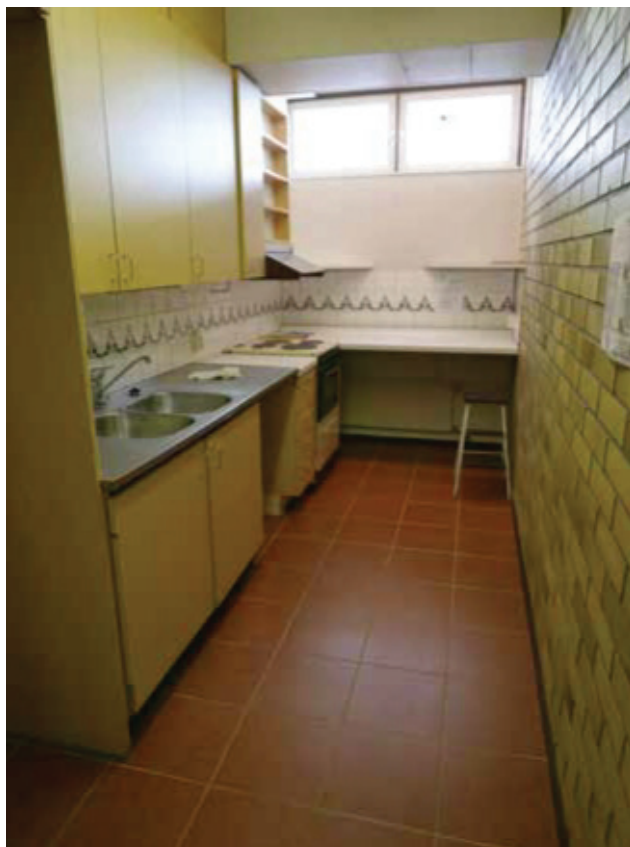
Kuvassa keittiö. Kalusteet ovat alkuperäisiä.

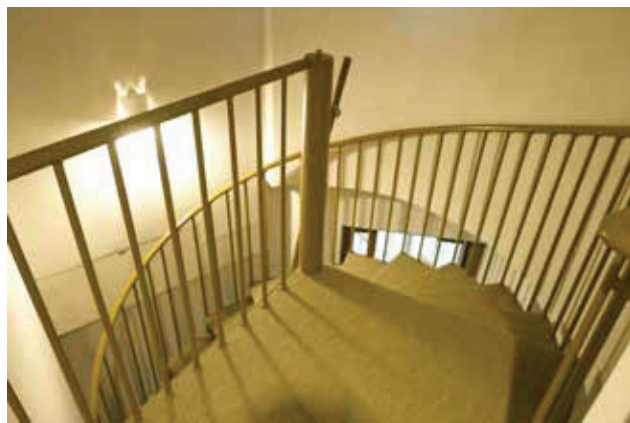
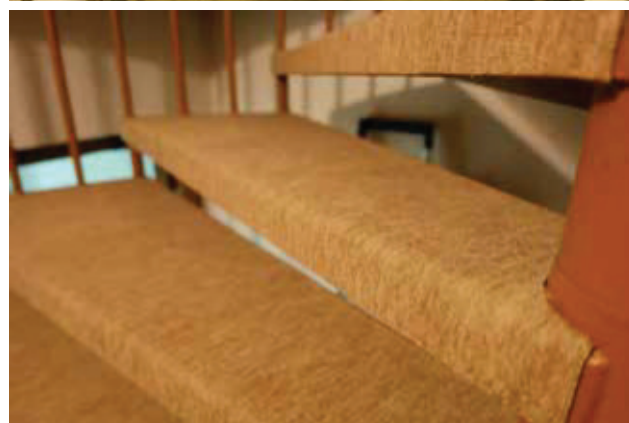
Ylä- ja alakuvassa teräsrakenteinen kierreporras.

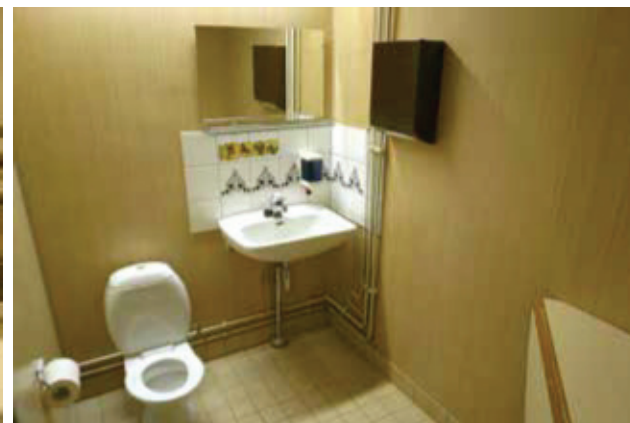
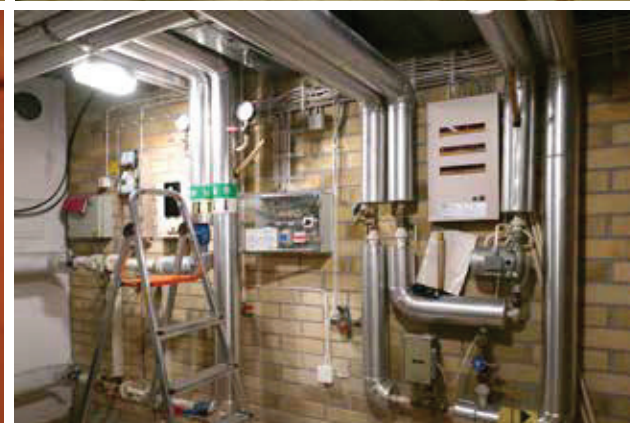
Yläkuvassa WC-tila ja alakuvassa Tekninen tila.
