EMF-safety mittausraportti

EMF MITTAUSRAPORTTI

Dokumentin numero: 0037030307A

Mitattava kohde: Vahtivuoren sähköasema

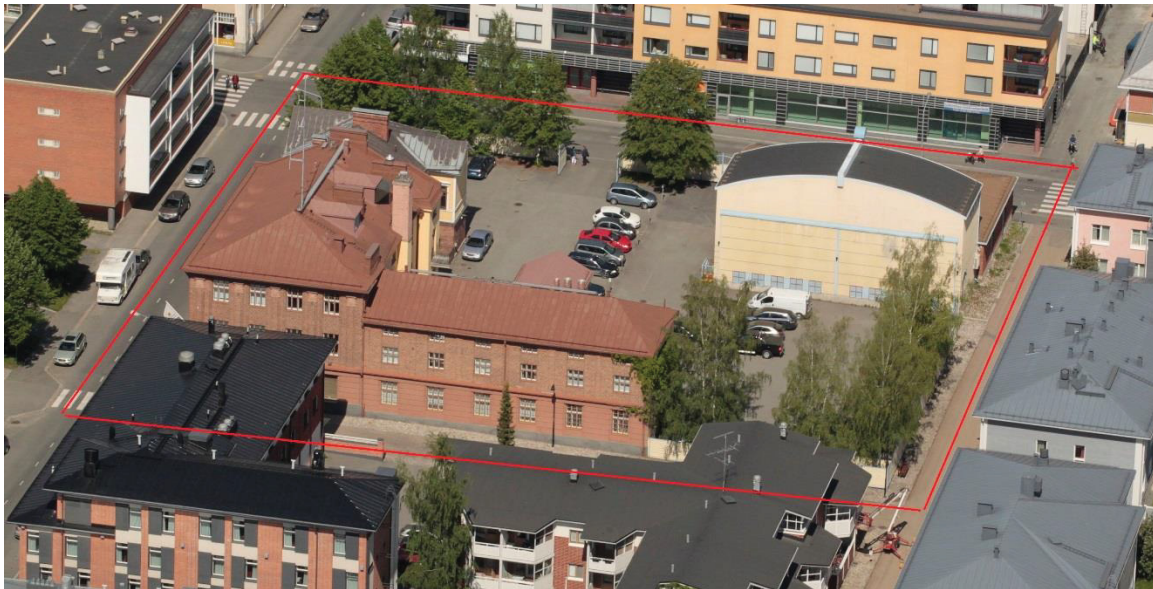
Kuva 2.1. Ilmakuva Kuopion Energian toimitilojen ja sähköaseman tontista. Muuntamo kuvassa oikealla ylhäällä rajausten sisällä, vaaleampi seinäinen rakennus.

Vahtivuoren sähköasema sijaitsee Kuopiossa, Kauppakatu 6:ssa, omalla tontillaan Kuopion Energian toimitilatontin välittömässä läheisyydessä. Ilmakuva tontista on esitetty kuvassa 2.1. Sähköasema on sijoitettu erilliseen muuntamorakennukseen parkkipaikalle. Kaikki sähköaseman tulevat ja lähtevät kaapeloinnit ovat sijoitettu maan alle. Kauppakadulle päin tulee tontilla päämuuntajalta keskijännitteellä syöttökaapelit, mutta muuntajabunkkereiden edustalla, pihan puolella, ei ole kaapelointia. Kaapeloinnin sähkökuva on esitetty kuvassa 2.2.

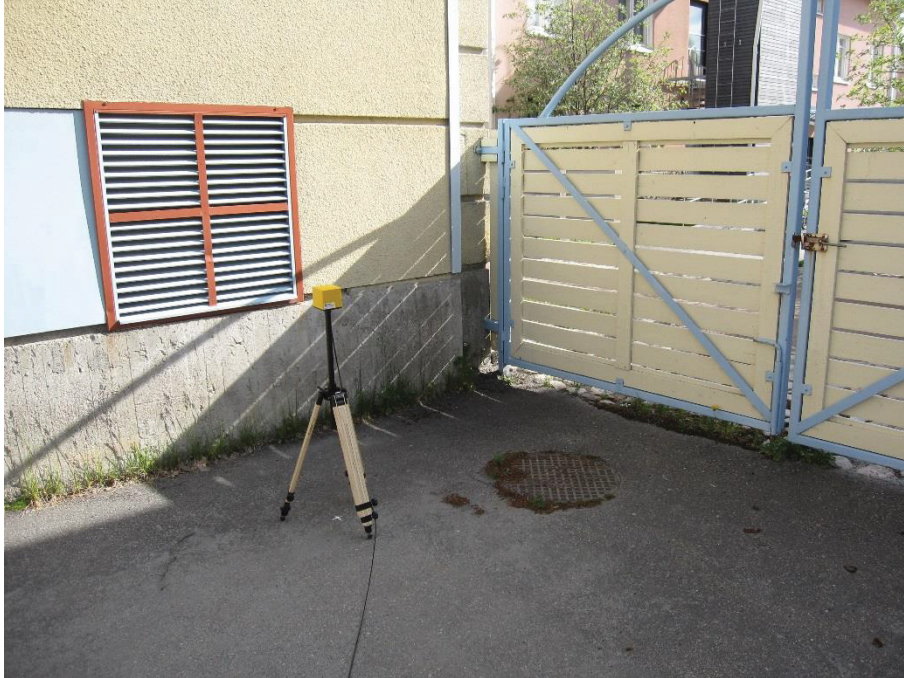
Kuva 4.5. Mittapiste A1, korkeus 1 metri. Ympärillä paljon mittausepävarmuuteen vaikuttavia metallisia, kiinteitä objekteja.

- muuntamon eteläseinällä olevat metalliset tuuletusritiliköt (kuvat 4.5 ja 4.6)
- muuntamon molemilla seinustoilla olevat metallikehyksiset aidat (kuvat 4.5 ja 4.12)
- muuntamon pihan kulmassa sijaitseva metallinen portaikko (kuva 4.7)
- muuntamon länsiseinustalla olevat suuri metallinen ovi, oven molemmin puolin autosähkötolpat, metallinen ränniputki ja seinään kiinnitetty metallinen pysäköintikieltomerkki, sekä metallinen kaivon kansi (kuva 4.8)
- pysäköintialueen autosähkötolpat (kuva 4.12)
- kaavoitetuilla alueilla otettujen mittapisteiden ympärillä olevat autot

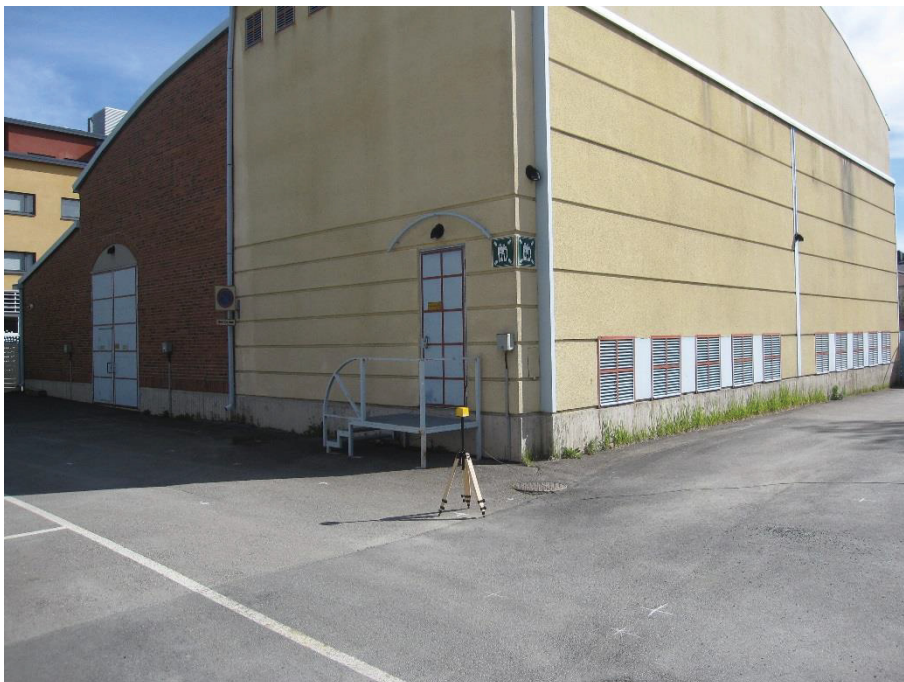
Kuva 4.6. Mittapiste A11, korkeus 1 metri. Muuntamon lounaiskulmalla metalliset portaat jotka vaikuttavat mittausepävarmuuteen.

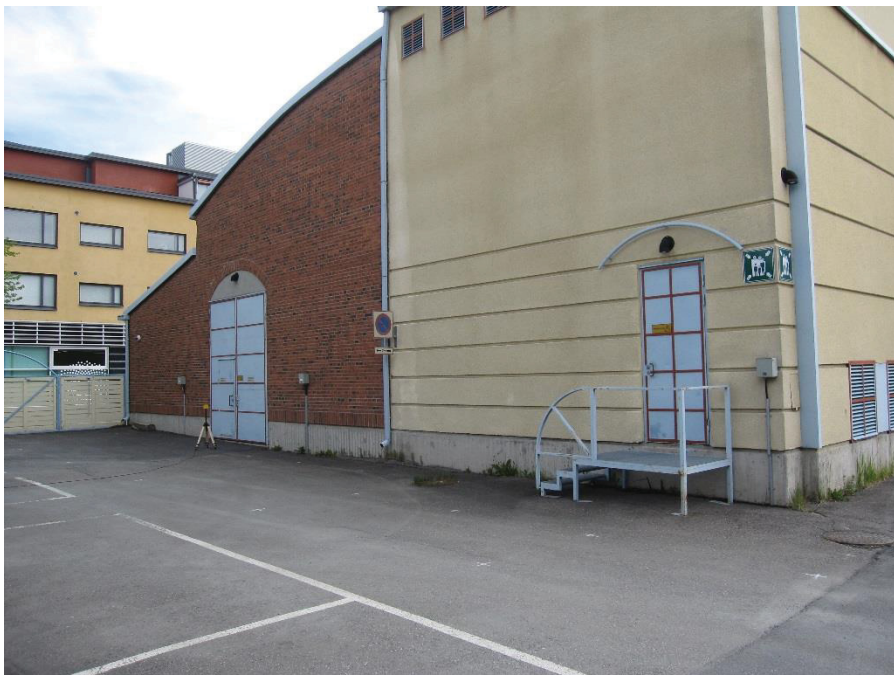
Kuva 4.8. Mittapiste B4, korkeus 1 metri. Länsiseinällä runsaasti mittausepävarmuuteen vaikuttavia, metallisia kiinteitä objekteja.

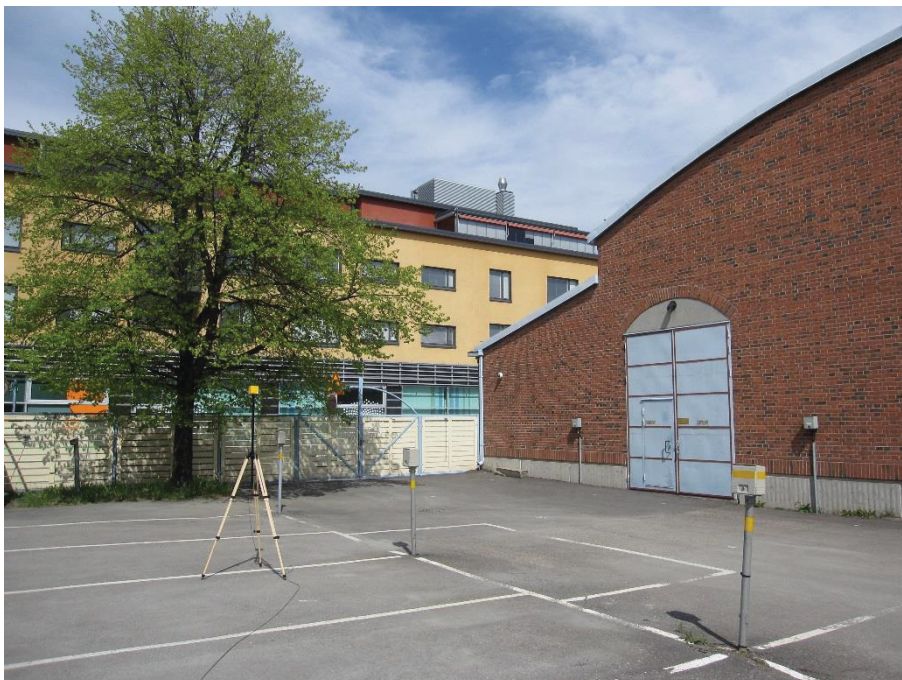
Kuva 4.12. Mittapiste F1, korkeus 2 metriä. Ympärillä autosähkötolppia, jotka vaikuttavat mittausepävarmuuteen.

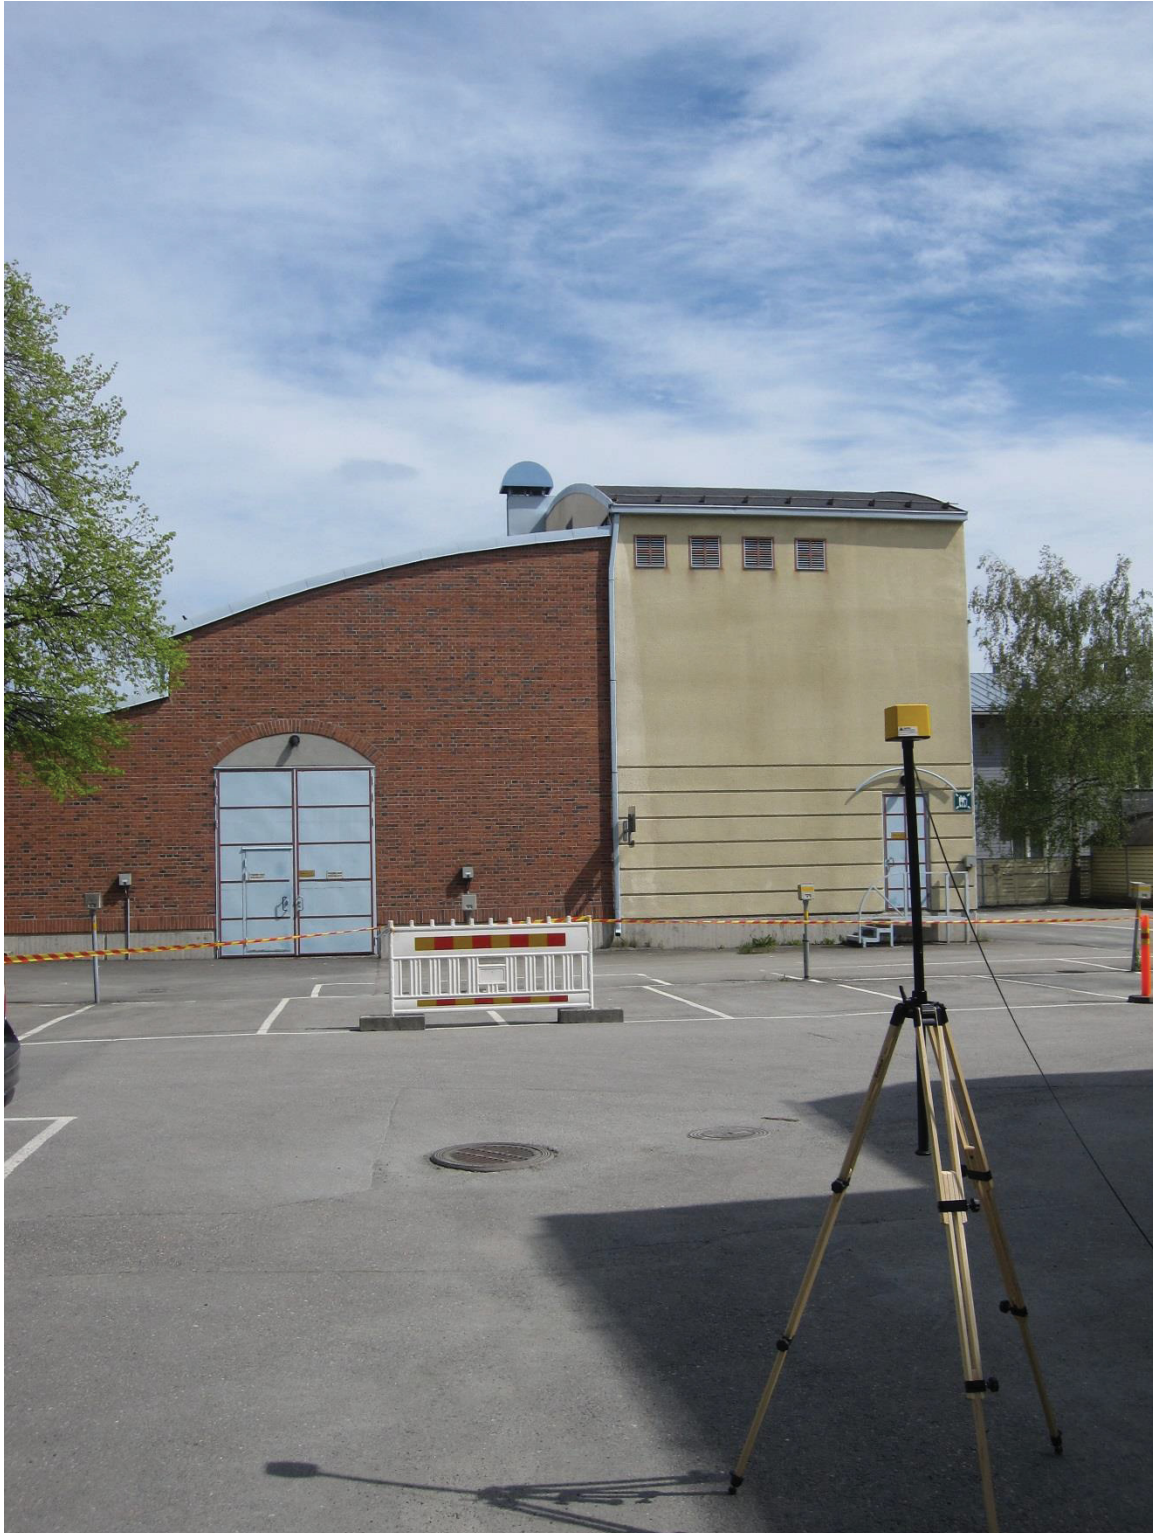
Kuva 4.13. Mittapiste F2, korkeus 2 metriä. Mittapisteen ympärillä oli runsaasti autoja parkissa, jotka eivät näy kuvassa. Mitatut tulokset mittapisteeltä ainoastaan suuntaa antavia.

Lisäksi alueella suoritettiin neljä kappaletta pistemittauksia kauempana muuntamon mitattavista seinistä. Molempien seinien keskikohdan linjalta suoritettiin yksipistemittaukset 10 metrin ja 25 metrin päästä seinistä. Nämä mittapisteet yltyvät alueille, joissa oli runsaasti autoja parkissa. Autot aiheuttavat mittatuloksiin määrittelemätöntä epävarmuutta. Tästä johtuen kyseiset neljä mittauspaikkaa voidaan pitää ainoastaan suuntaa antavina tuloksina, eikä lainkaan virallisina mittaus tuloksina.

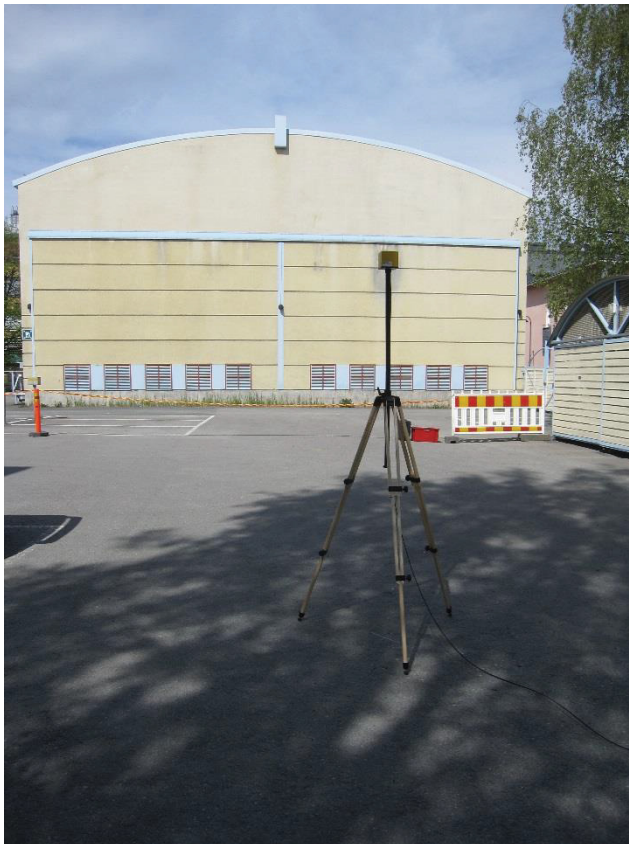
Kuva 4.15. Mittapiste E2, korkeus 2 metriä. Mittapisteen ympärillä oli runsaasti autoja parkissa, jotka eivät näy kuvassa. Mitatut tulokset mittapisteeltä ainoastaan suuntaa antavia.
