Rakennushistoriallinen tutkimus

# Työnkulma

Kuopio

2016

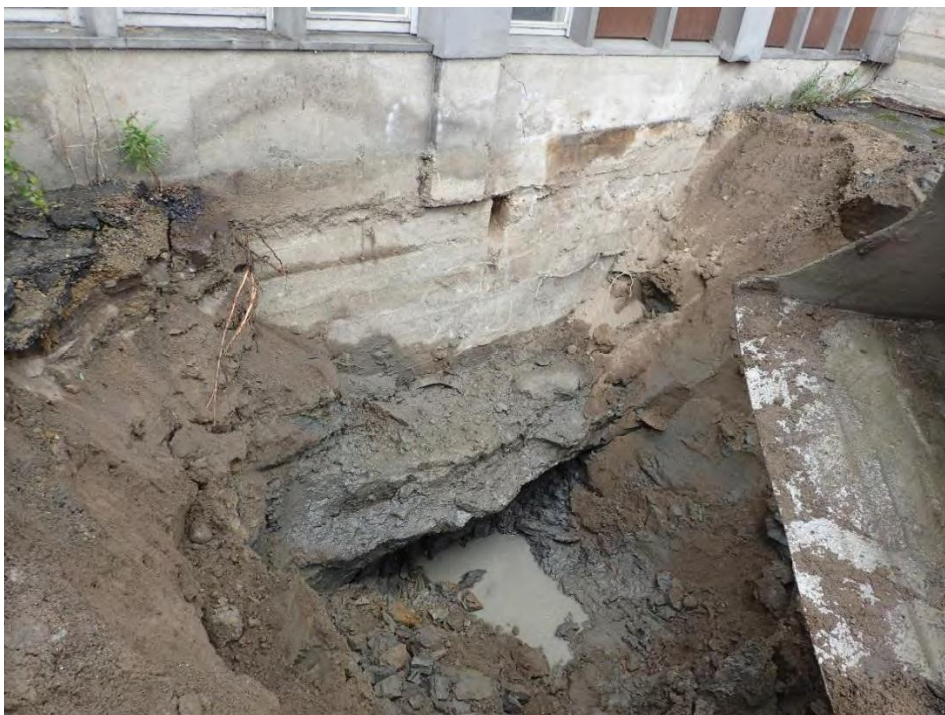
Rakennus on perustettu betonianturoille puupaalujen varaan. Perustuksia kaivettiin esiin sisäpihalta seinän vierestä. Kuvassa 1 on kaivannon pohja. Esiin kaivetun puupaalun yläpinta oli noin +81.9. Korkeus on laskettu vanhojen piirustusten lattian koron perusteella. Kaivannon vieressä lattiakorko vanhoissa suunnitelmissa on +84.3. Paalun ympärillä oli tiivis savikerros. Paalu oli vasaralla koputtelemalla kovan oloinen. Paaluun porattiin myös 3kpl reikiä ja paalussa ei ollut lahovaurioita poratuissa kohdissa. Kuvassa 2 on esiin kaivetun paalun yläpää. Kaivannon alapinta oli noin 0,5m paalun yläpään alapuolella. Kaivannossa ei pysynyt vesi vaan sadevedet poistuivat kaivannosta maaperään, joten pohjavesi oli alempana kuin kaivannon alapinta ja ainakin paalun yläpää on pohjavedenpinnan yläpuolella. Kaivannosta ei pumpattu vettä pois.

Kuva 1. Kuva kaivannosta.

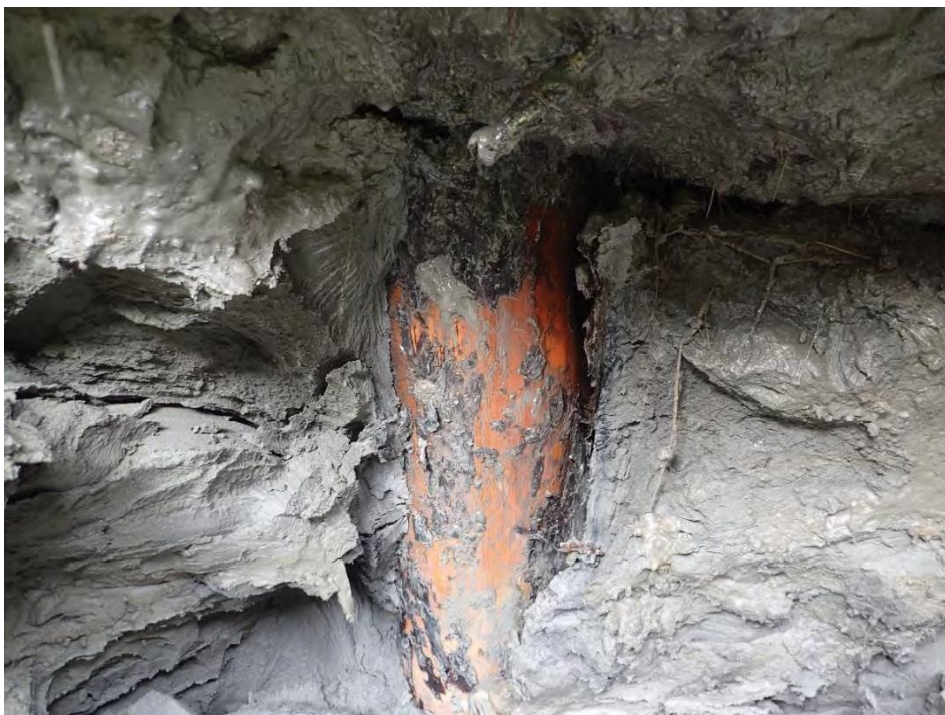
Kuva 2. Esiin kaivetun puupaalun yläpää.

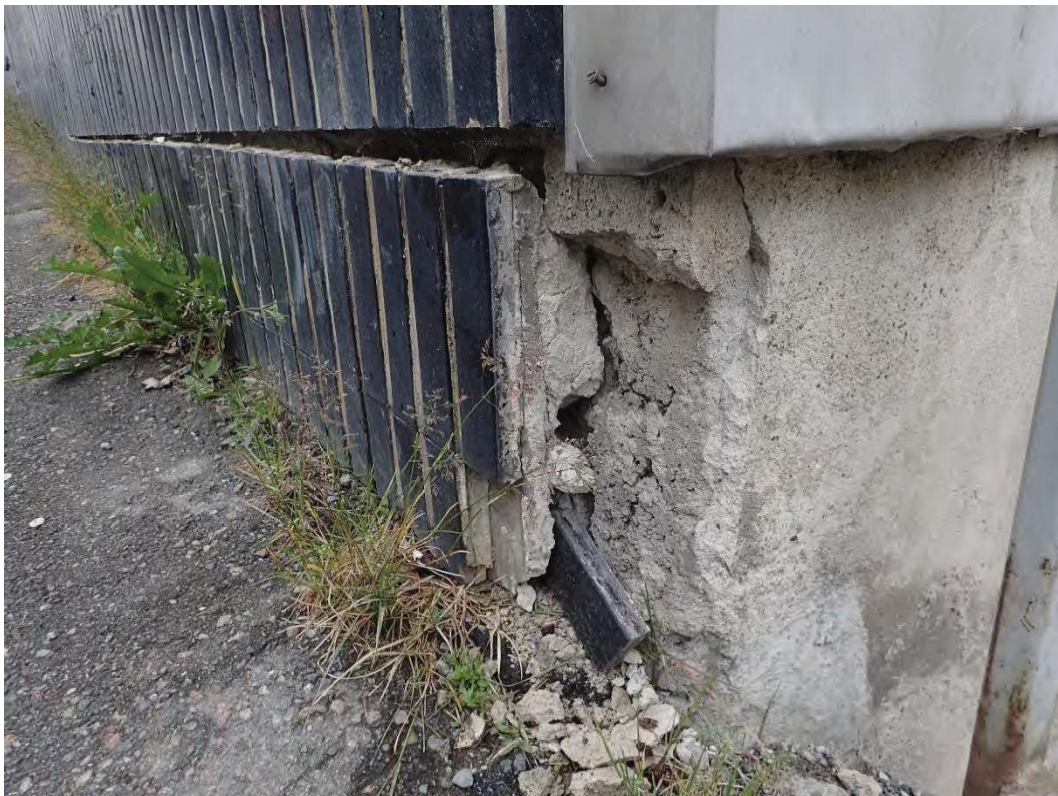
Kellarin seinien betoninen ulkokuori on paikoitellen pahoin vaurioitunut. Paikoitellen laatat ja osa betonista on irronnut. Seinissä on rapautumista ja jonkin verran halkeamia. Kuvassa 3 on kellarin seinä Tullinportinkadun puolelta ja kuvassa 4 on halkeama sisäpihan puolella.

Kuva 3. Kellarin betoniseinä on huonossa kunnossa.

Korjaamalla rakennuksesta jäisi jäljelle mahdollisesti vain osa kantavasta betonirungosta. Kellarin betonirakenteiden kunto on huono, jolloin se aiheuttaa ongelmia myös sen päältä lähteville ylempien kerrosten rakenteille. Kellarikerroksen seinä ei saa rakennusfysikaalisesti toimiviksi kuin korjaamalla seinät myös ulkoapäin, jolloin seinät vierustat olisi purettava myös katualueella. Nykyisissä kellarin seinissä on bitumi sisäpinnassa sekä betonirakenteisiin mm. kattilahuoneosastolla on todennäköisesti imeytynyt paljon haitta-aineita. Haju kellarissa on niin voimakas, ettei sen aiheuttajia todennäköisesti pysty poistamaan tai kapseloimaan rakenteisiin vaan ainoa mahdollisuus on purkaa rakenteet. Alimman kerroksen kantavien rakenteiden purkaminen aiheuttaa samalla ylempien kerrosten purkamisen. Lisätutkimuksena kellarin betonirakenteista olisi syytä selvittää, mitä betoniin on imeytynyt.

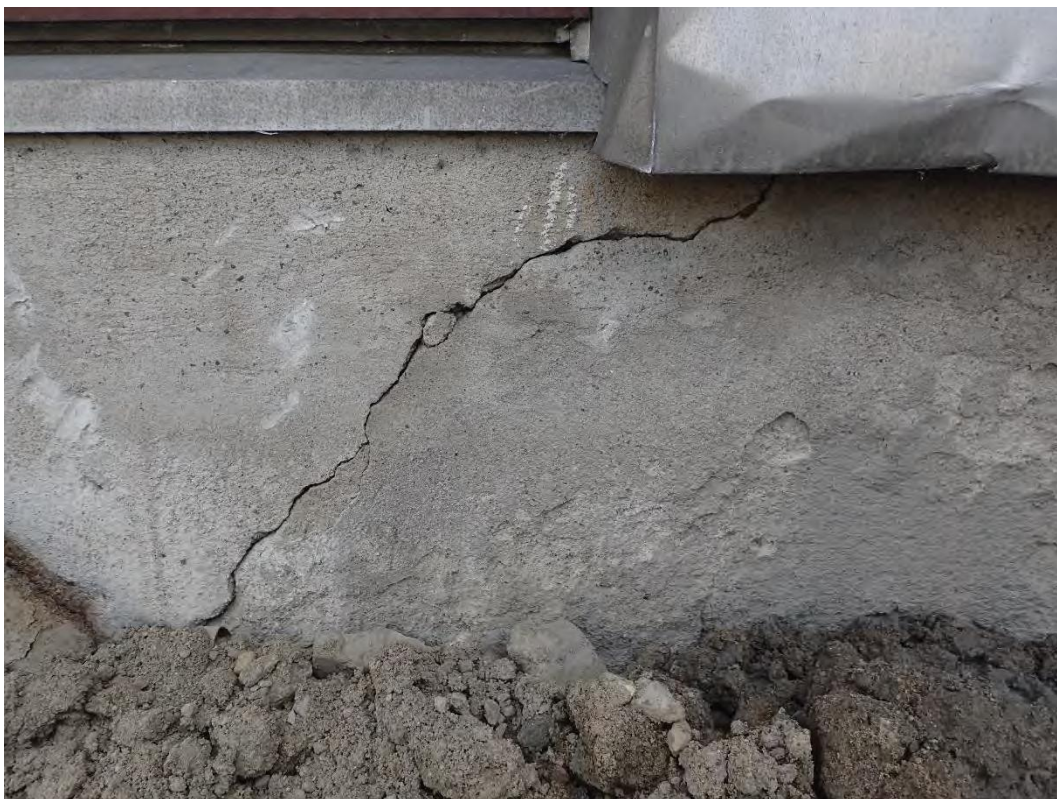
Kuva 4. Halkeama kellarin seinässä sisäpihalla.

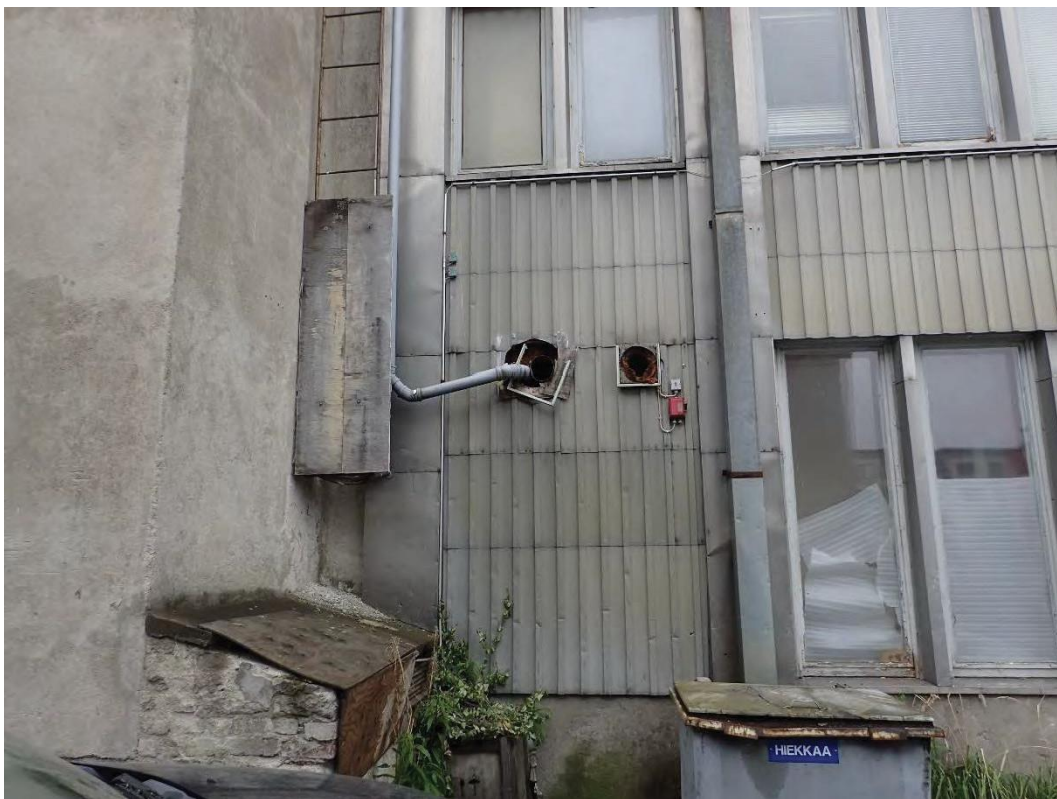
Kuva 5. Kuva julkisivusta sisäpihalta.

1-2 kerroksessa ulkoseiniä on avattu kolmesta kohdasta sisäpuolelta ja kahdesta kohdasta ulkopuolelta. Ulkoseinien rakenteet ovat US-2, 3, 4 mukaisia. Julkisivujen peltiverhoukset ovat huonossa kunnossa. Pellit repsottavat paikoitellen, pelleissä on lommoja ja muita jälkiä sekä epämääräisesti tehtyjä läpivientejä. Seinät on lämmöneristetty pääasiassa toja-levyillä ja osittain lisäksi mineraalivillalla. Seinissä sisäkuori on betonia. Salissa betoniseinän ja pilarin sisäpinnallakin on toja-levy, joka on tasoitettu ja maalattu. Kuva 5 on sisäpihan puoleisesta seinästä.

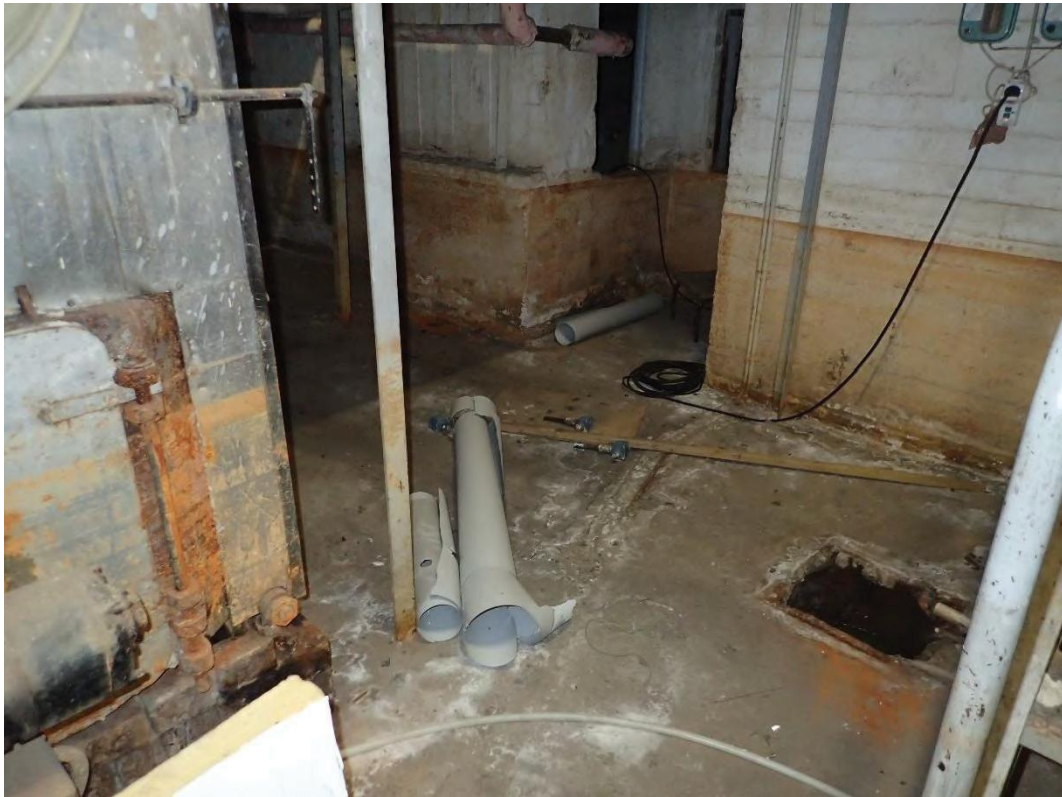
Kellarin kattilahuoneessa (kuva 6) on jälkien perusteella jossain vaiheessa todennäköisesti vedenpinta ollut noin 75cm lattiapinnan yläpuolella. Vedenpinta on jättänyt jäljet joka paikkaan tiloissa. Tiloissa on erittäin voimakas öljyn haju ja lattiat ovat likaisia ja öljyisiä. Tiloissa on kaksi suurta öljysäiliötä. Öljyä on todennäköisesti imeytynyt kattilahuoneen ja ympäröivien tilojen betonirakenteisiin.

Kuva 6. Kattilahuoneen seinissä näkyy raja, missä todennäköisesti veden pinta on ollut.

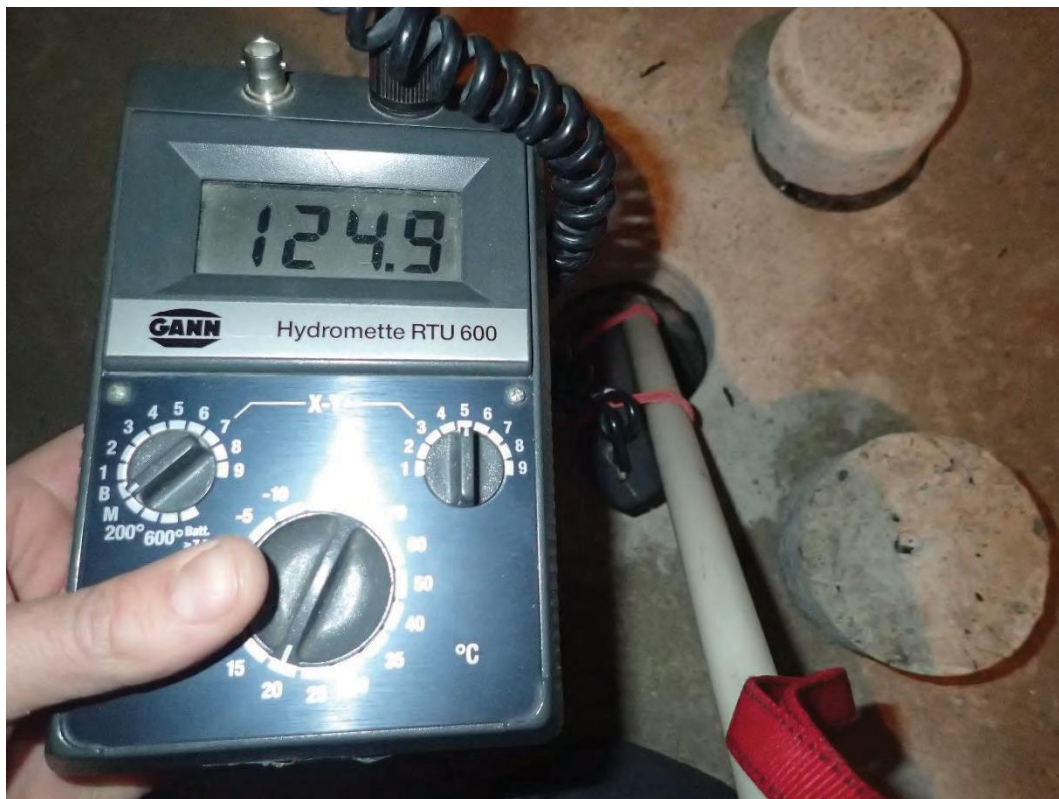
Kosteutta on kartoitettu pintakosteuden ilmaisimella Gann Hydromette RTU 600 +B60 pinta-anturilla. Kartoituksen mukaan alapohjien pinnat ovat pääosin kuivia, paikoin pinnoissa on pieniä märkiä alueita. Pintailmaisimen lukemat olivat pääasiassa 60-80 välillä. Pintojen kuivuus selittyy betonilaattojen välissä olevalla bitumikerroksella, joka estää kosteuden nousua laatan pintaan. Laatat olivat jokaisesta poratusta reiästä syvemmältä märät, joissa pintamittarin lukemat olivat välillä 110-130. Kuvassa 7 on mittausta poratusta reiästä. Kellarissa alapohjan mattolaatasta otettiin mikrobinäyte 3. Tällä alueella laatat olivat irtailleet alustasta. Näytteessä ei ollut mikrobikasvua materiaalissa.

Kuva 7. Mittaus poratusta reiästä bitumikerroksen alapuolelta.

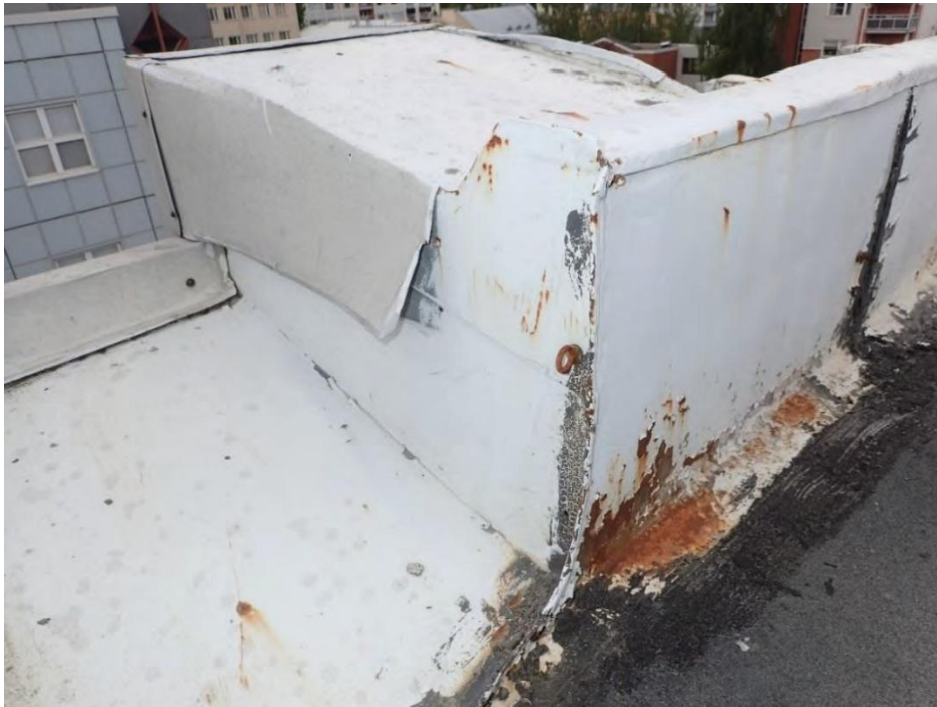
Kuva 9. Kuva pellityksestä pilarin yläpään kohdalla.

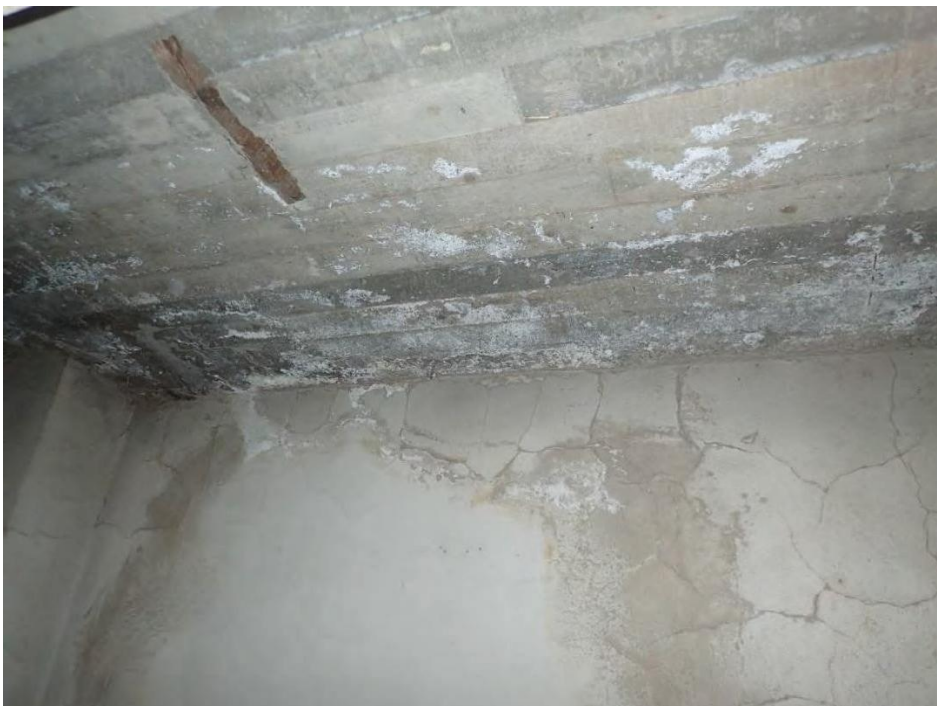
Kuva 10. Kosteuden aiheuttamia jälkiä yläpohjan ylälaattapalkistossa.

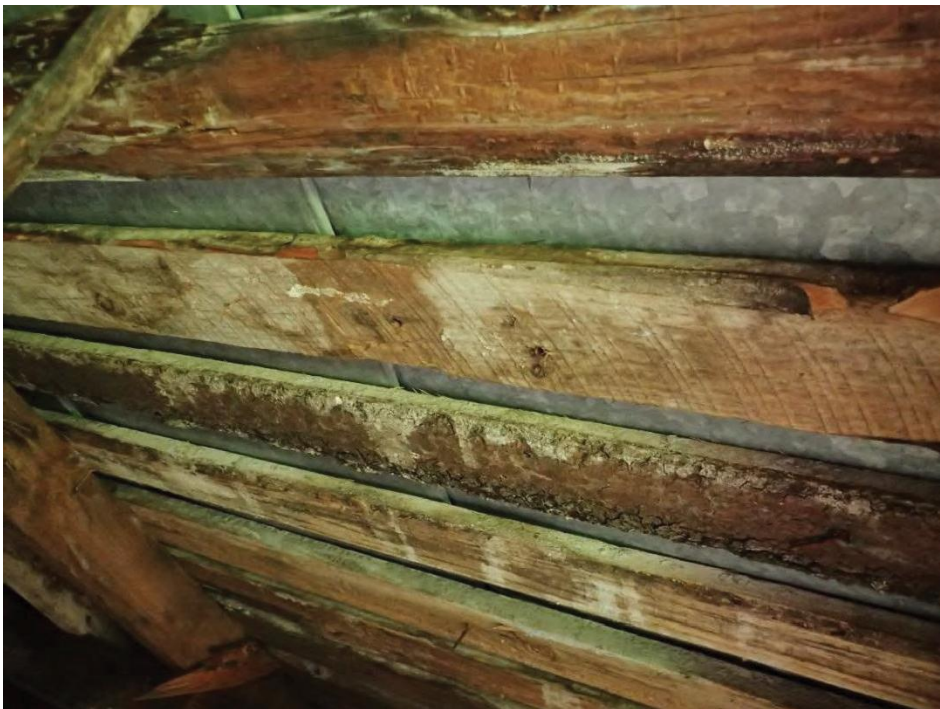
YP-2 osalla katteen alapuolisessa harvalaudoituksessa on lahovaurioita vesivuotojen seurauksena. Yläpohjatilaa on käytetty varastotilana ja yläpohjatilasta on pieni luukku iv-konehuoneeseen. Ullakotilan välipohjana on betonilaatta, jonka päällä on eristekerrokset, puukoolaukset ja toinen betonilaatta. Kuvassa 11 näkyy peltikatteen harvalaudoituksen vaurioita.

Kuva 11. Yläpohjassa on paljon kosteuden aiheuttamia vaurioita.

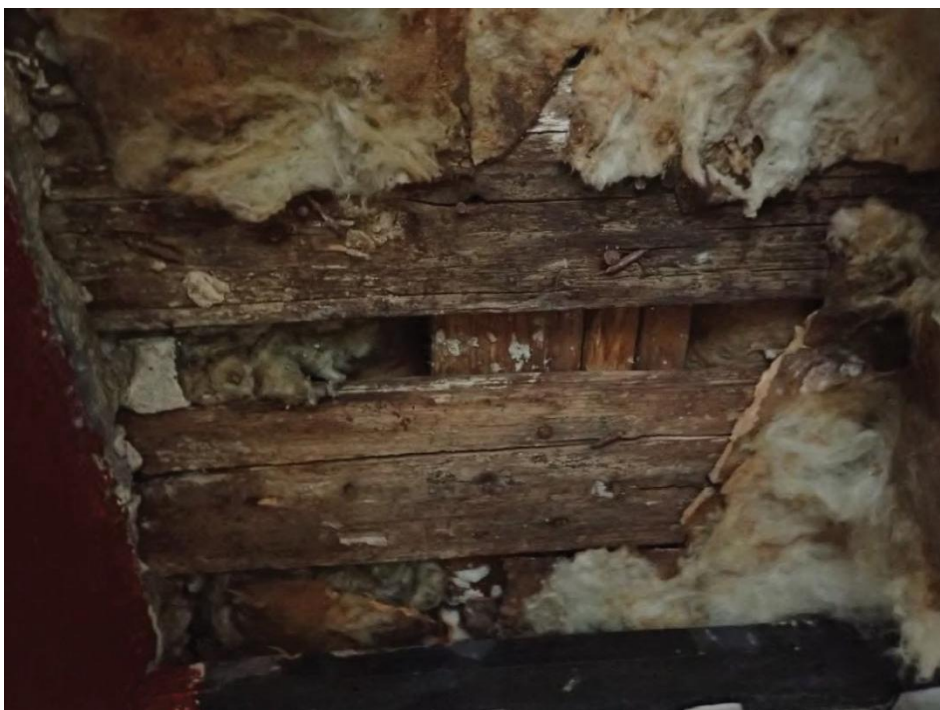
YP-3 osalla vesi on vuotanut paikoitellen koko yläpohjan läpi. Vesivuotojen seurauksena yläpohjan puurakenteissa on mm. lahovaurioita. Mikrobinäytteitä on otettu puusta nro.7, pahvista nro.8 ja villasta nro.9. Kaikissa näytteissä oli selvä mikrobikasvu materiaaleissa. Vesivuodoista aiheutuneet vauriot ovat voineet huonontaa kantavien puurakenteiden kestävyyttä. Yläpohjan ilmatiiveys on huono, koska yläpohjassa ei ole ilmansulkua. Yläpohja on kokonaisuudessaan purkukuntoinen. Kuvassa 12 yläpohjaa on avattu alhaalta päin. Kuvassa 13 on avattu yläpohjan kantavaa puurakenteista palkkia.

Kuva 12. Vuodot ovat pilanneet koko yläpohjarakenteen.

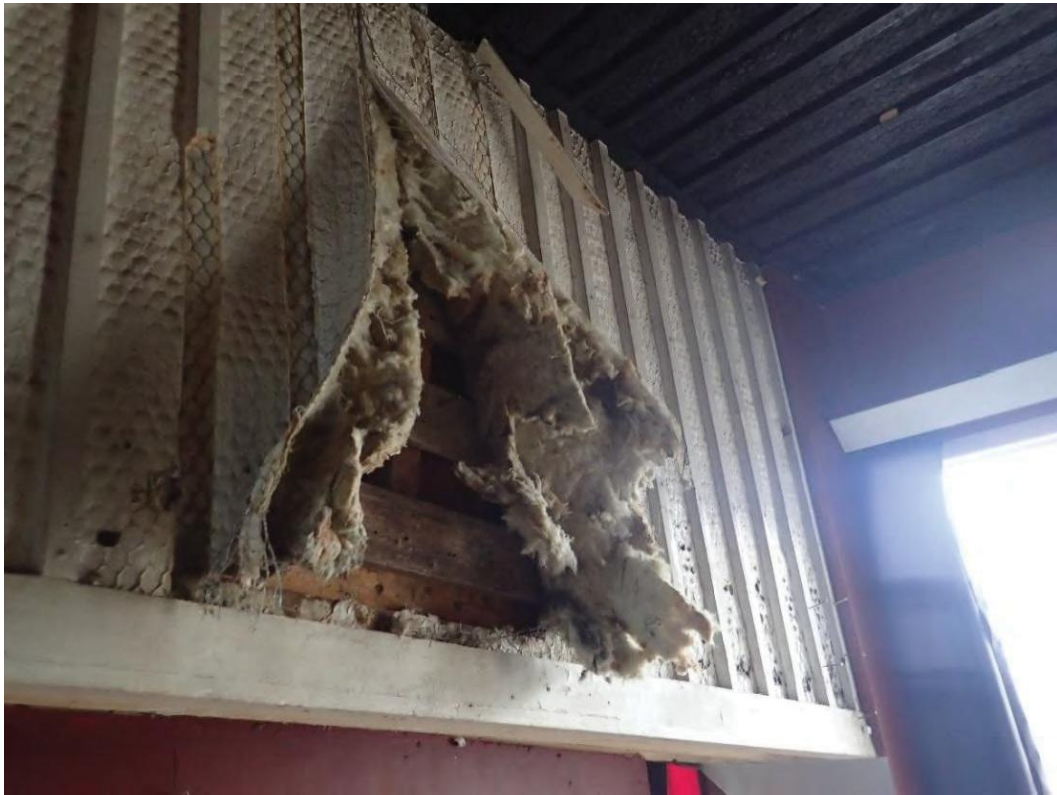
Kuva 13. Kantava puurakenteinen palkki salin kohdalla.

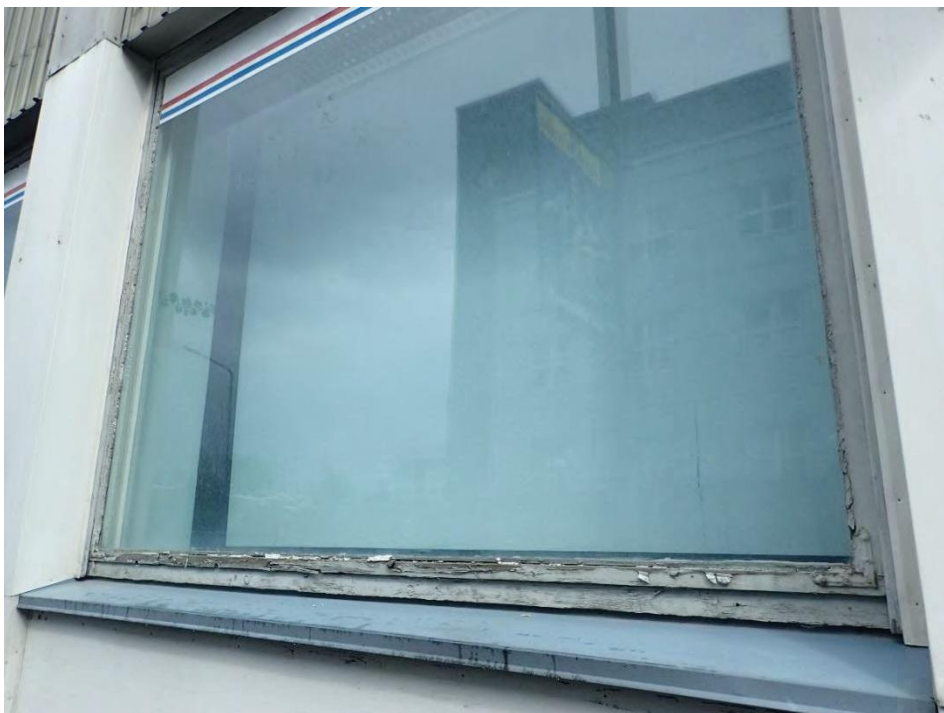
Ikkunoista maalit ovat hilseilleet ja puuosat ovat korjauskelvottomassa kunnossa. Kuvassa 14 on ikkuna ulkopuolella ja kuvassa 15 sisäpuolelta. Ulko-ovet ovat myös pääosin huonokuntoiset.

Kuva 14. Ikkuna ulkopuolelta.

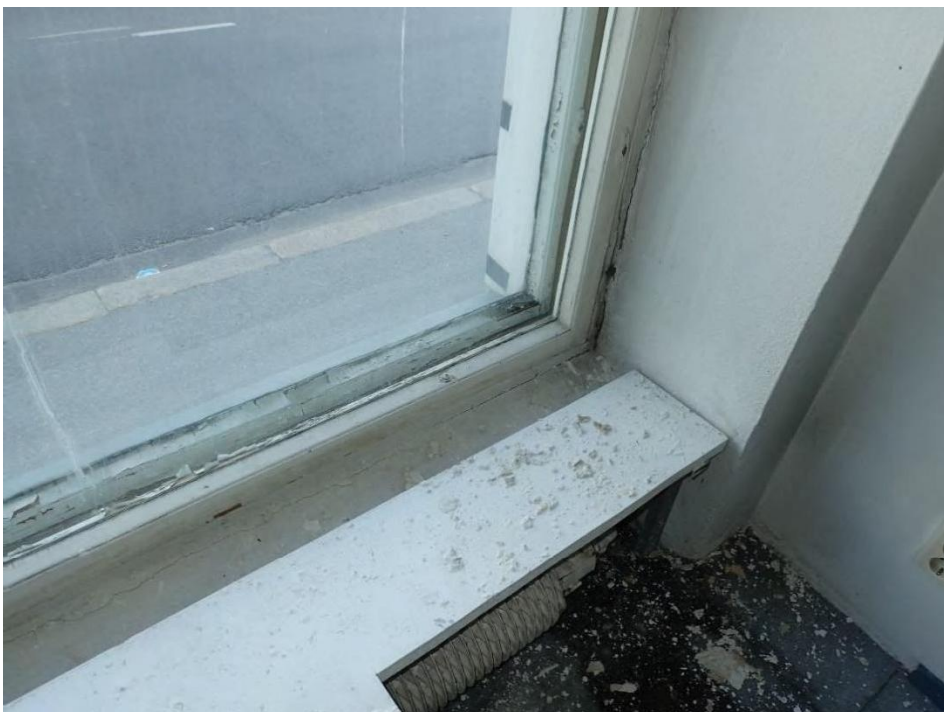
Kuva 15. Ikkuna sisäpuolelta. Kuvassa näkyy myös vesivuotojälkiä patterin luona.

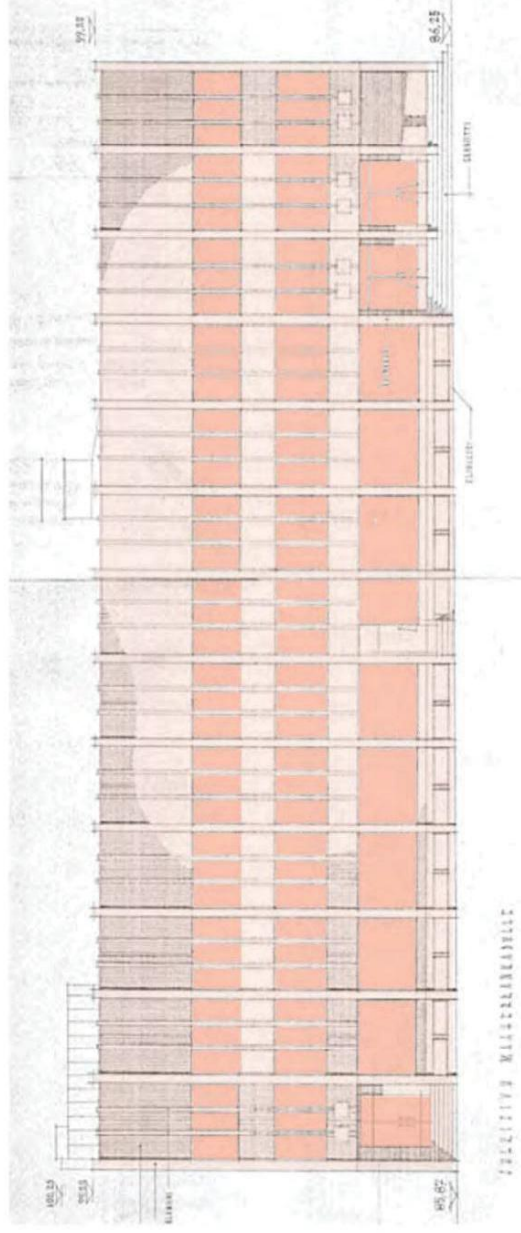
- JULKISIVUMATERIAALIT, IKKUNAT, OVET JA LÄMPÖERISTEET UUSITTAVA
- LATTIAMATERIAALI JA SEINÄPINNAT UUSITTAVA
- WC-TILAT UUSITTAVA
- HISSIVARAUS

TALOTEKNIikka UUSITTAVA KOKO RAKENNUKSESSA (SIS. ILMANVAIHTO, LÄMMITYS, SÄHKÖ)

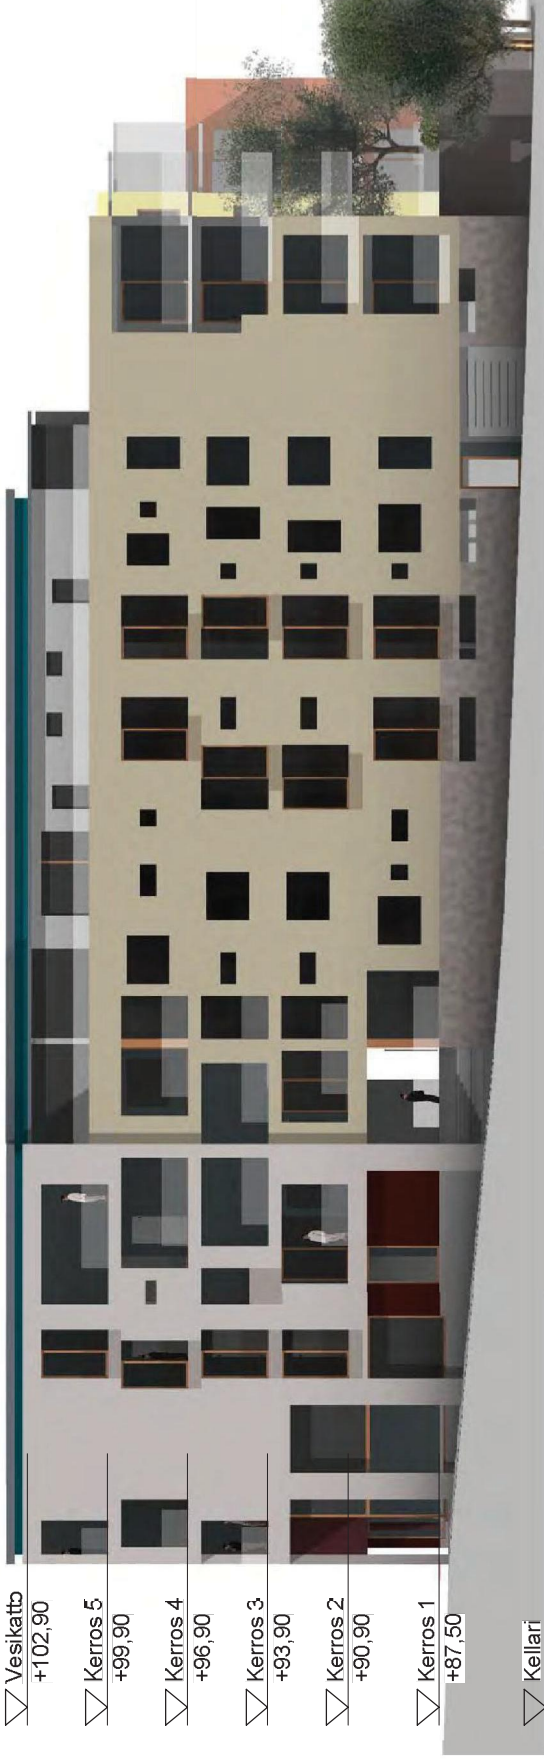
- ▽ Vesikatto  
+102,90
- ▽ Kerros 5  
+99,90
- ▽ Kerros 4  
+96,90
- ▽ Kerros 3  
+93,90
- ▽ Kerros 2  
+90,90
- ▽ Kerros 1  
+87,50
- ▽ Kellari  
+83,50

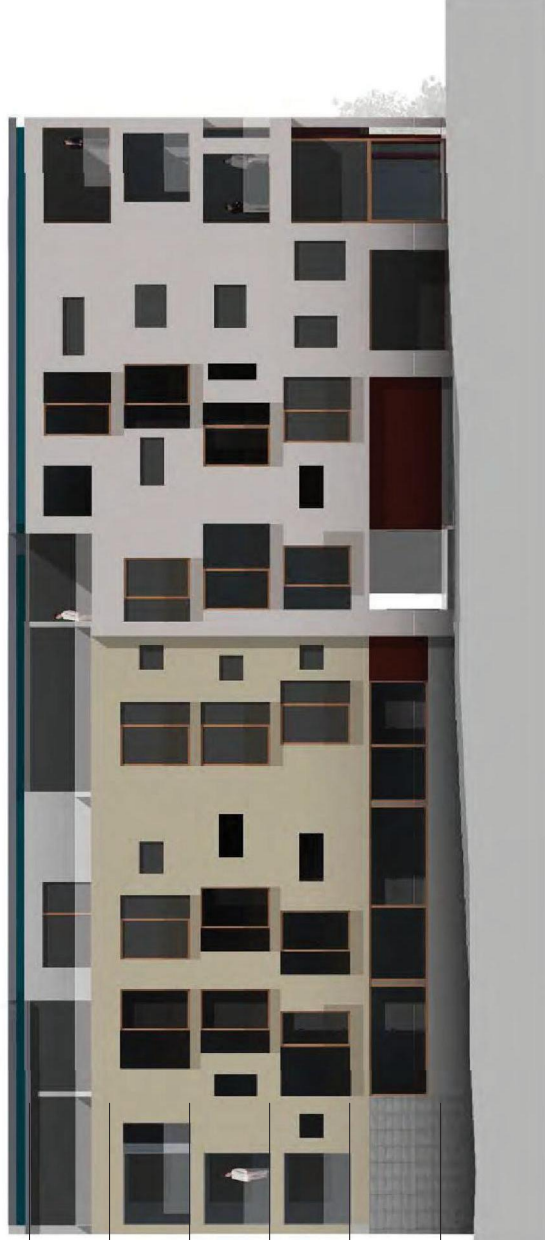
- ▽ Vesikatto  
+102,90
- ▽ Kerros 5  
+99,90
- ▽ Kerros 4  
+96,90
- ▽ Kerros 3  
+93,90
- ▽ Kerros 2  
+90,90
- ▽ Kerros 1  
+87,50
- ▽ Kellari  
+83,50

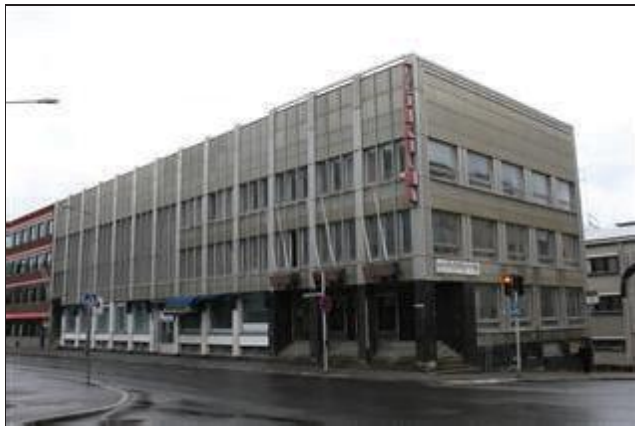
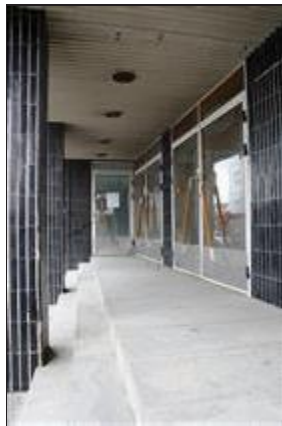
Työnkulman länsisivu ja eteläpääty Maaherrankadun ja Tulliportinkadun kulmasta kuvattuna.

Pääsisäänkäynti sijoittuu Maaherrankadun ja Tulliportinkadun kulmaan. Se on sijoitettu kolmen pilarin kannattelemaan syvennykseen, jonne nousevat yli kulman ulottuvat graniittiportaatt. Seinät ja pilarit on päällystetty mustalla klinkkerilaatalla.

Työnkulma on vuorattu harmaanvihertävällä pystyprofiloidulla Fural-alumiinilevyllä. Maaherrankadun puolelle sijoittuvan läntisen pääjulkisivun yläkerroksissa on korostettu vertikaalilinjoja. Kapeat pystymalliset ikkunat on sommiteltu kolmen ikkunan sarjoihin. Sarjojen väleissä julkisivuja rytmittävät koko rakennuksen korkuiset pilasteri-aiheet. Pilasterit on päällystetty vaaleanharmaalla sileällä fural-levyllä. Kerrosten väleissä harmaanvihreät levypinnat on jaoteltu valkoisilla alumiinilistoilla ikkunajärjestyksen mukaisesti. Julkisivun pohjoispuolella juhlasalin kohdalla ikkunajaotus heijastaa korkeaa sisätilaa eikä kerrosten välissä ole kuuden pilasterinvälin leveydeltä levytystä. Katutasossa on suuret näyteikkunat ja kellarikerroksessa pienet kahteen osaan jaotellut leveät ikkunat.

Rakennuksen kulmaan länsisivun puolelle on sijoitettu Työnkulma-valomainos, jossa punaiset kirjaimet ovat ylimpien kerrosten korkeudella allekkain. Lisäksi pääsisäänkäynnille johtavan portaikon yllä länsijulkisivussa on kuusi lipputankoa jotka on aseteltu vinosti pareittain kolmeen laatikkomaiseen kannattimeen. Länsijulkisivun pohjoispäässä on toinen syvennetty portaikollinen sisäänkäynti, jonka yläpuolella on niin ikään kaksi lipputankoa kannattimella. Lisäksi julkisivun keskiosassa maan tasolla on yksi pariovellinen sisäänkäynti.

Tulliportinkadun puolelle sijoittuvan eteläpäädyn neliömäisyyttä on korostettu kehystämällä koko pääty voimakkaasti profiloidulla vaaleanharmaalla Fural-levyllä. Suurikokoisten ikkunoiden väleissä on vaaleanharmaata levyä ja kerrosten väleissä harmaanvihreää levyä. Kellarikerroksessa on kaksi neliömallista ja kaksi leveämpää pientä ikkunaa.

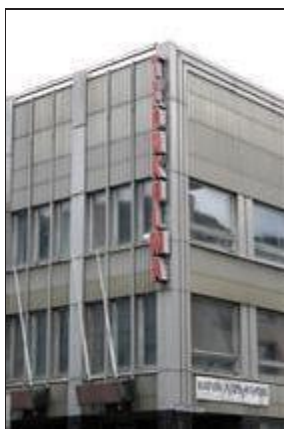
Nykyinen Työnkulma-valomainos on vuodelta 1984. Alkuperäinen valomainos sijaitsi katolla vaakatasossa. (Aada Mustonen 13.5.2015)

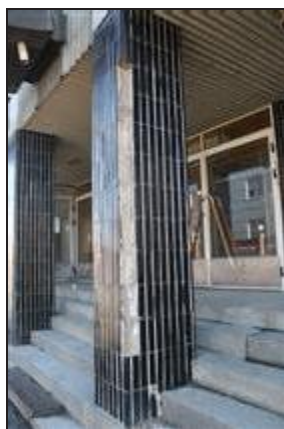
Vaurioita yhdessä sisäänkäyntisyvennystä kannattelevista pilareista. (Aada Mustonen 9.3.2015)
