# KUOPION KASARMIT

## PUISTOKATU 29

RAKENNUSHISTORIASELVITYS

ARKKITEHTITOIMISTO HANNU PUURUNEN OY

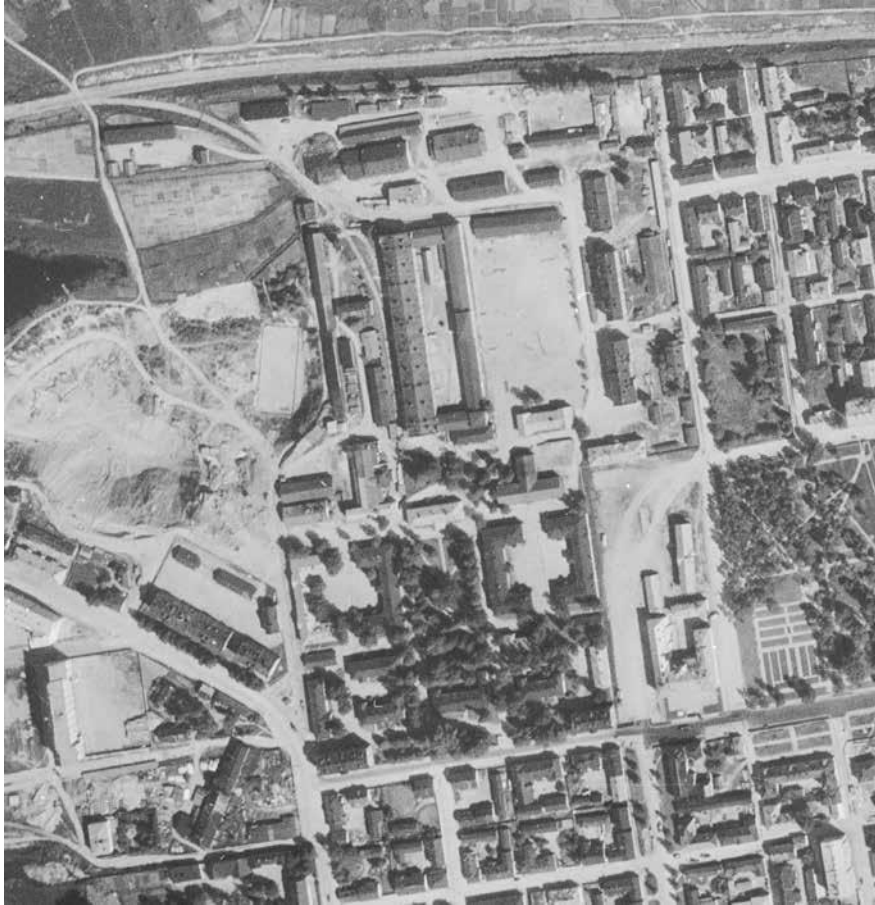
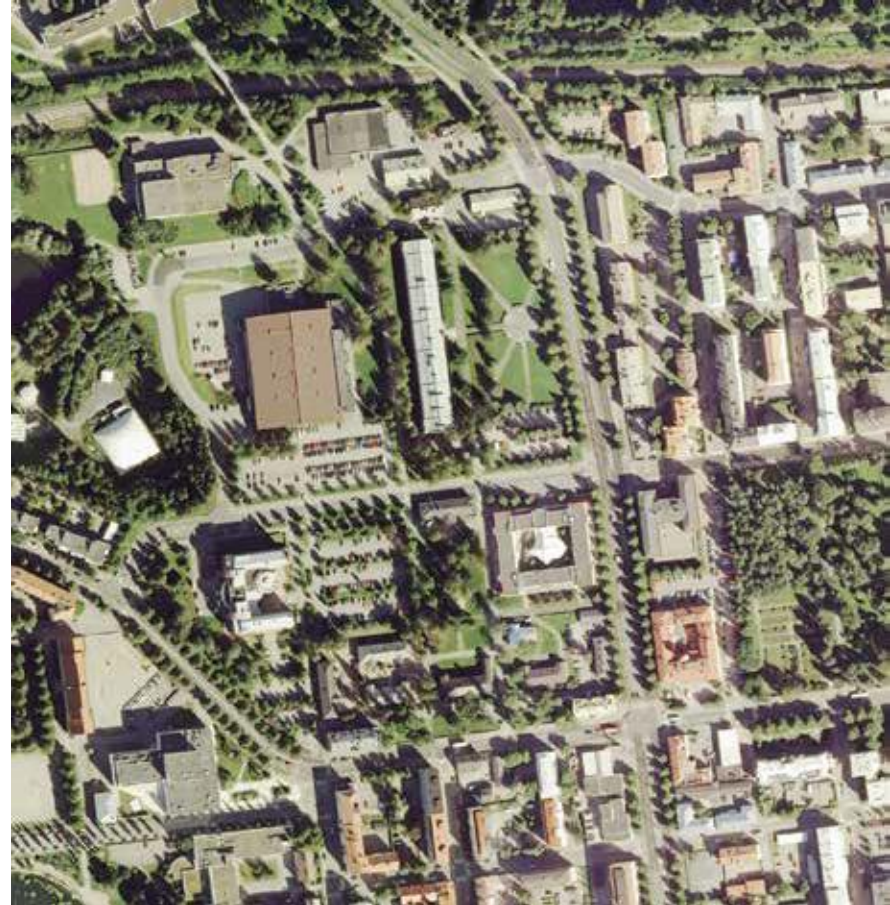
Vasemmanpuoleisessa ilmakuvassa vuodelta 1951 kasarmialue näkyy vielä siinä muodossaan, kun se oli puolustusvoimien käytössä. Oikeanpuoleisessa ilmakuvassa vuodelta 2018 näkyvät alueelle tulleet uudet rakennukset ja kadut. Maanmittauslaitos arkistokuva vuodelta 1951 ja ortoilmakuva.

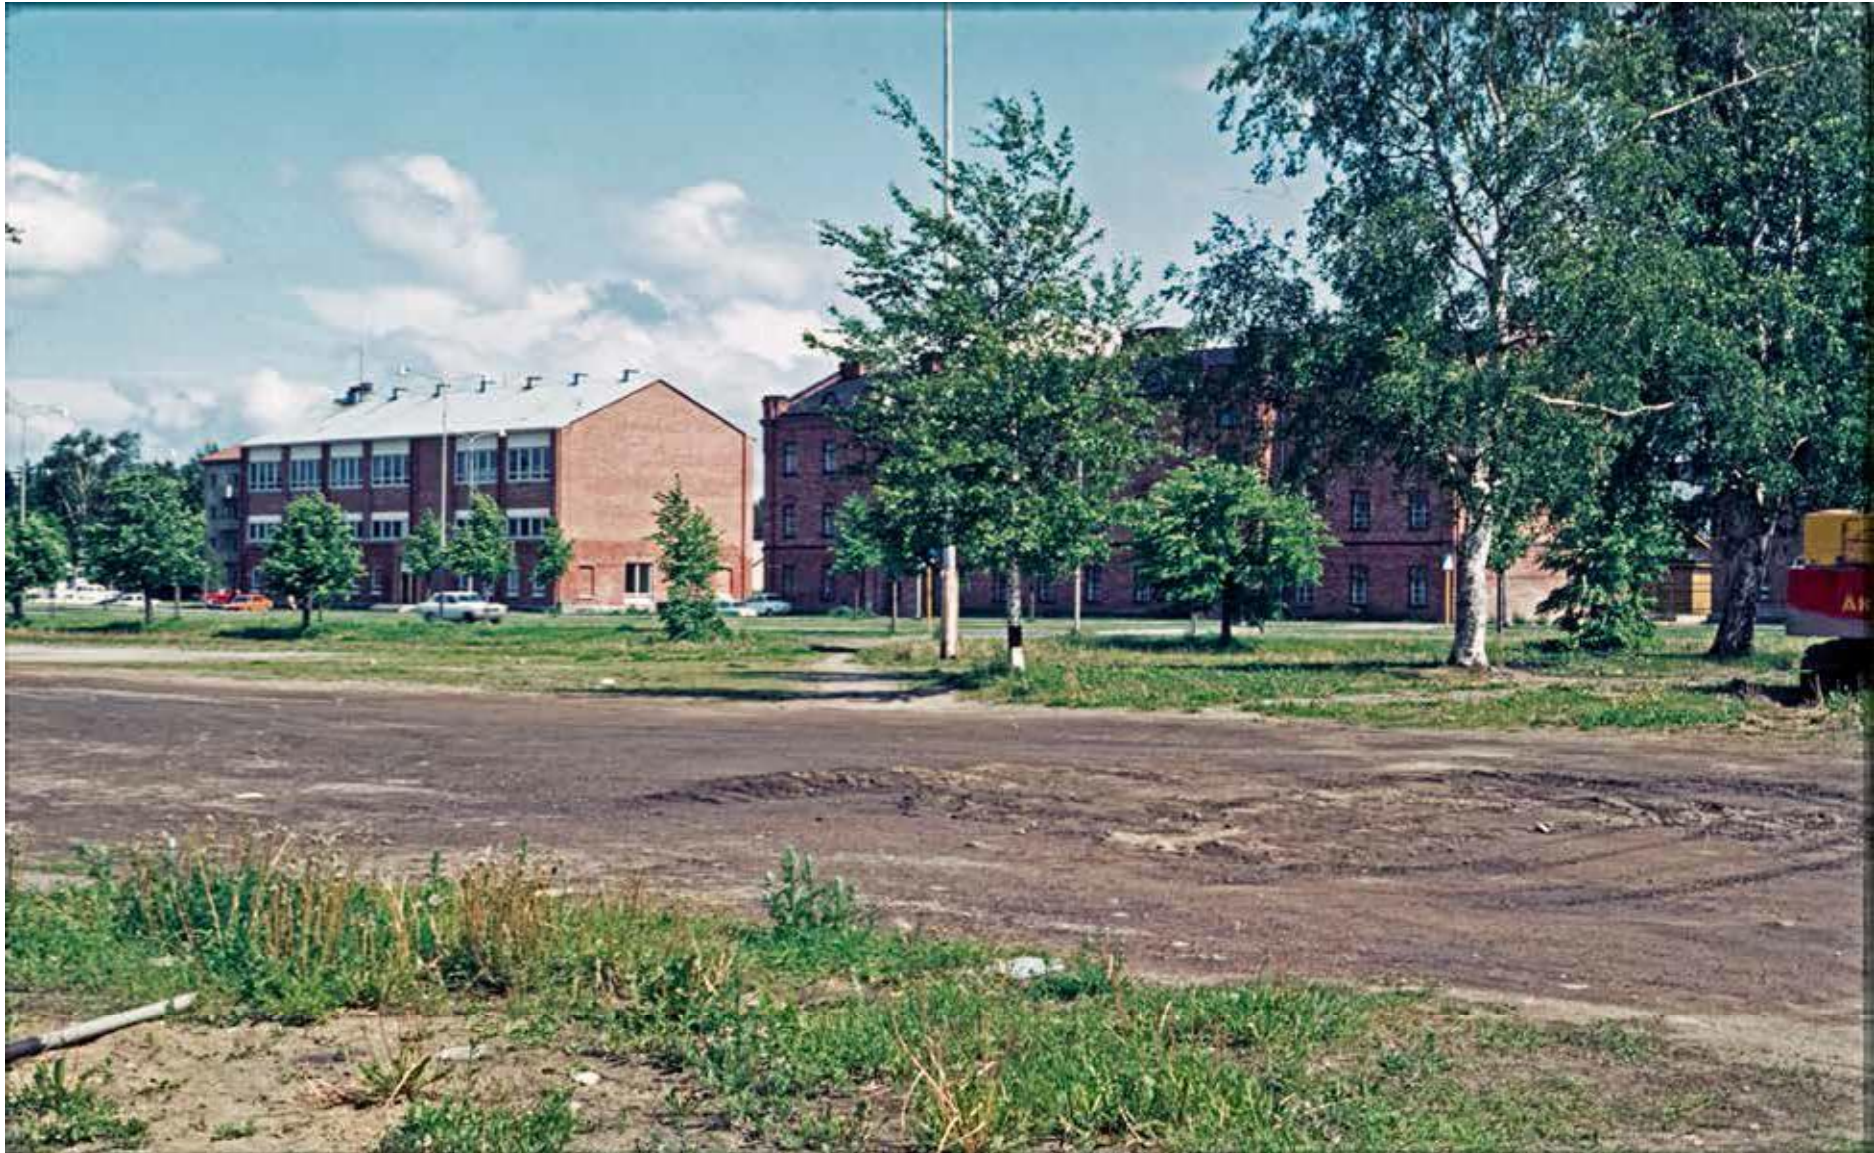
Vasemalla osa vuoden 1919 asemapiirroksesta, johon on merkitty punaisella tiilirakennukset ja mustalla puurakennukset. Piirroksessa näkyvät samaan aikaan perheellisten aliupseerien asuinrakennuksen kanssa (n. 1900) valmistuneet ulkorakennukset: kellari (25), vaja (26) ja käymälä (27). Näiden pohjoispuolella oli venäläisten 1910-luvulla rakentama varastorakennus (46). PhRakL, Hamina.

Oikeanpuoleinen asemapiirros kuvaa tilannetta vuonna 1950-luvun puolivälissä. Asemapiirroksessa näkyvät kantakivikunnalle juuri valmistuneet asuinrakennukset (90 ja 91). Lisäksi asemapiirroksessa näkyy kapea ja pitkä rakennus Hatsalankadun varrella (45a). Tässä piirroksessa myös rakennusten 28 ja 44 välissä näkyy himmeällä jonkun rakennuksen hahmo (84). Tämä on saattanut olla joku tilapäinen varasto yms. PhRakL, Hamina.

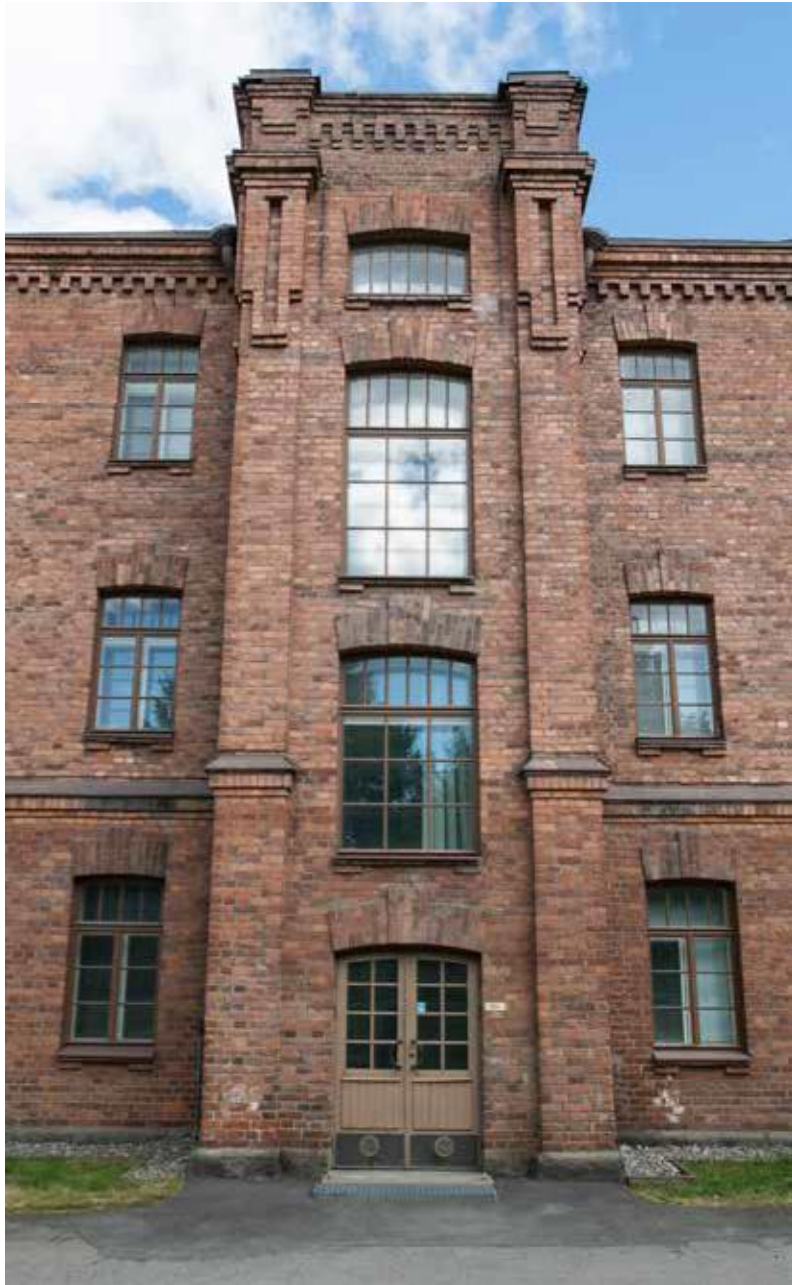
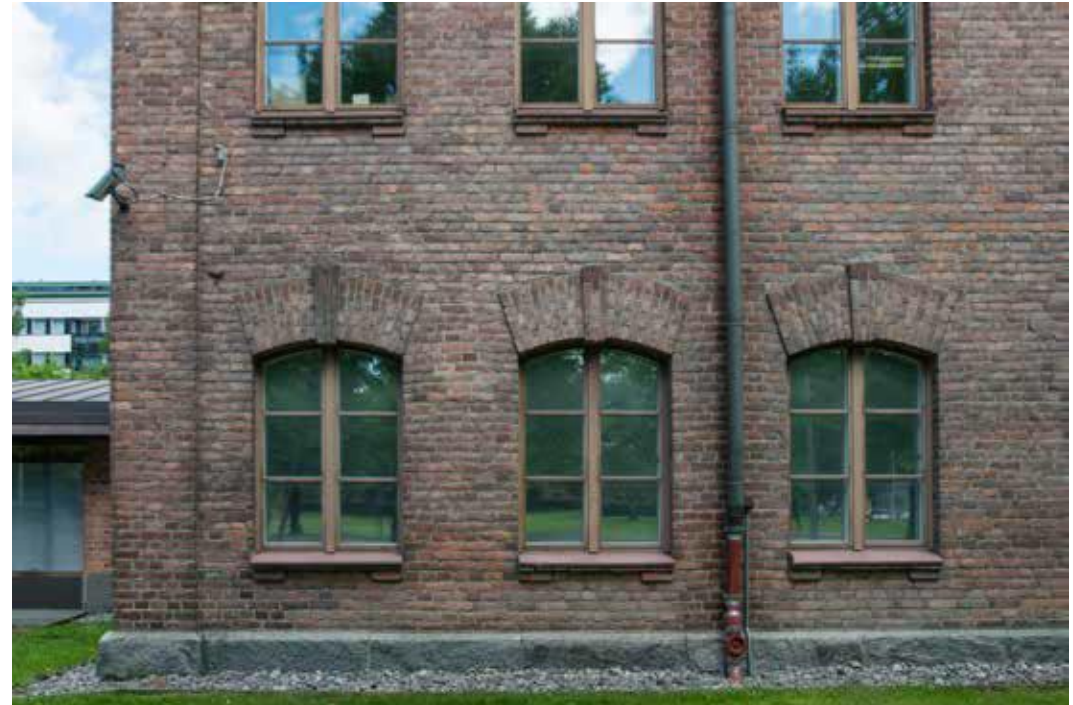
Rakennuksessa 45 on kerroksia jakava lista ensimmäisen ja toisen kerroksen välillä. Rakennuksessa 44 sellaista ei ole.

Pääsääntöisesti kaksikerroksisissa rakennuksissa oli julkisivussa kerroksia jakava lista, mutta listasta saatettiin luopua rahan ja työn säästämiseksi.<sup>27</sup> Tämän selvitystyön kohteena olevissa rakennuksissa julkisivua jakavaa listaa on käytetty kolmekerroksisessa upseerien asuinrakennuksessa ensimmäisen ja toisen kerroksen välillä, mutta kaksikerroksisessa rakennuksessa listaa kerrosten välillä ei ole.

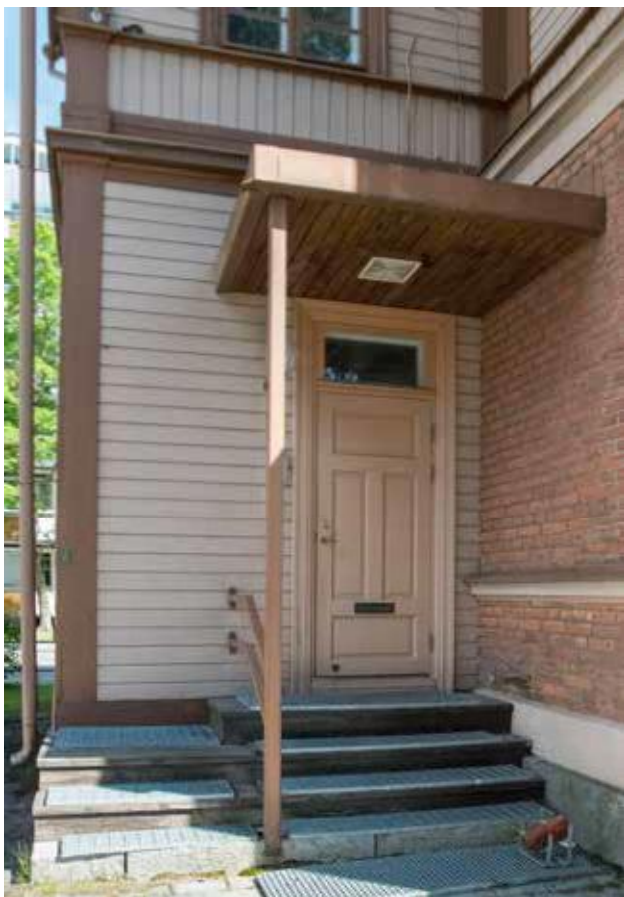
Oikealla rakennuksen muutospiirustukset vuodelta 1999 (KKA). Tällöin rakennus muutettiin toimistokäytöstä majoitushuoneiksi. Rakennuksen luoteisnurkan sisäänkäynnistä tehtiin pääsisäänkäynti.

Rakennus muutettiin toimistokäytöstä majoitushuoneiksi vuonna 1999. Tässä yhteydessä tehtiin joitain pieniä väliseinämuutoksia ja ilmeisesti purettiin tulisijoja (tulisijoja on voitu purkaa jo 1970-luvulla). Tässä muutosvaiheessa ilmeisesti myös poistettiin Hatsalankadun puolelta ovet, ja tehtiin rakennuksen luoteisnurkan ovesta pääsisäänkäynti.

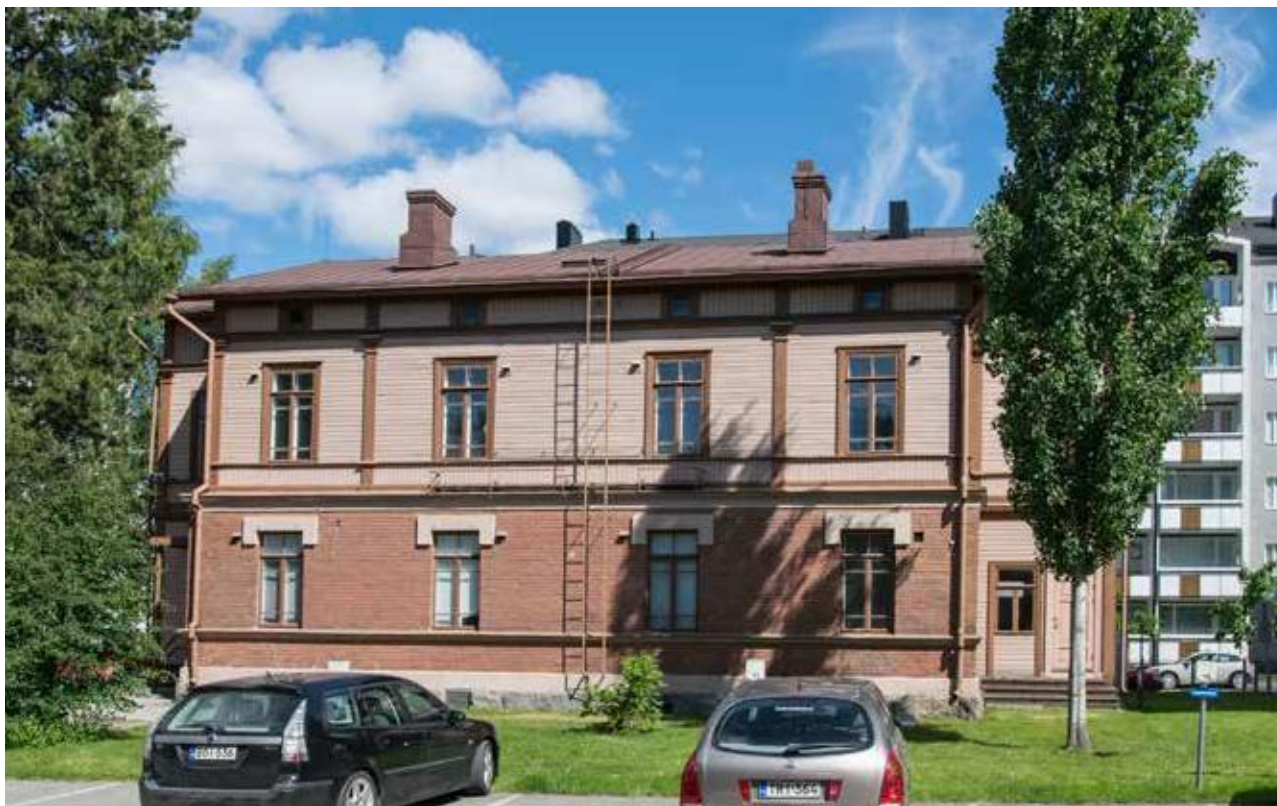
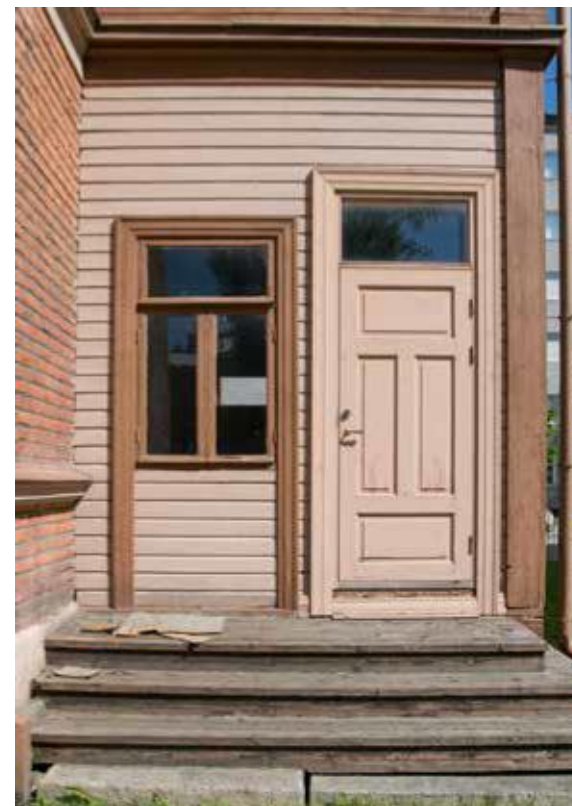
Rakennuksen julkisivu sisäpihan suuntaan. Nykyisin on käytössä vain yksi sisäänkäynti. Eteläpään sisäänkäyntiä (kuvassa) ei käytetä.

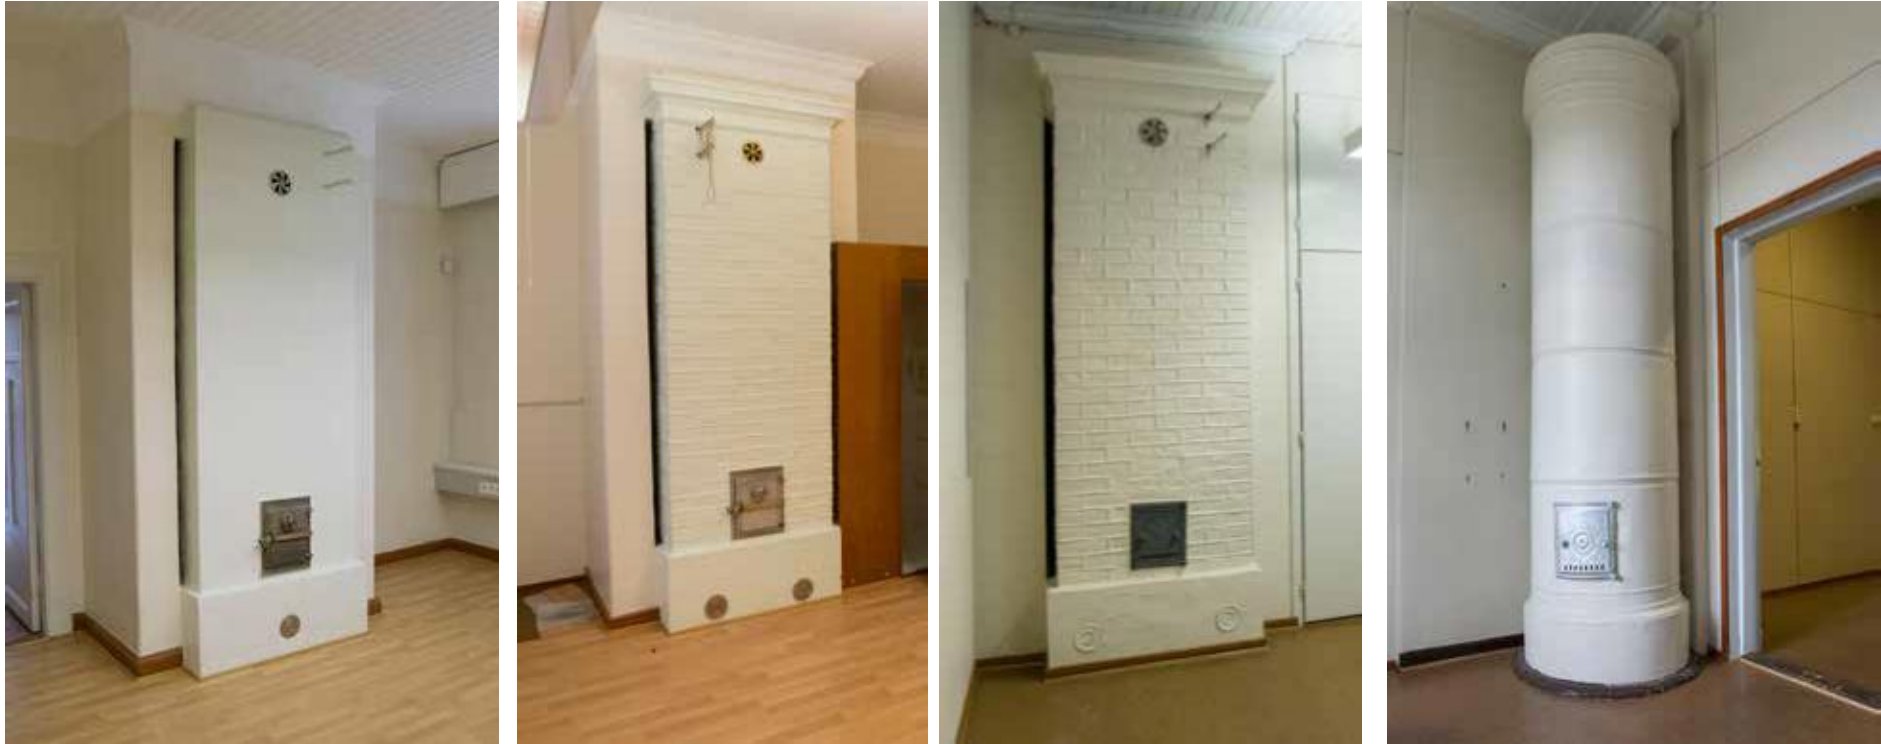
Rakennuksessa on säilytetty useita tulisijoja, vaikka lämmitystapa on muutettu keskuslämmitykseksi. Alun perin jokaisen asunnon suurimmassa huoneessa oli muurattu pystyuuni (yht 8 kappaletta) ja keittiöissä liedet. Muuratuista pystyuuneista on säilynyt kuusi kappaletta. Lisäksi ensimmäisen kerroksessa on säilynyt yksi peltikuorinen pönttöuuni.

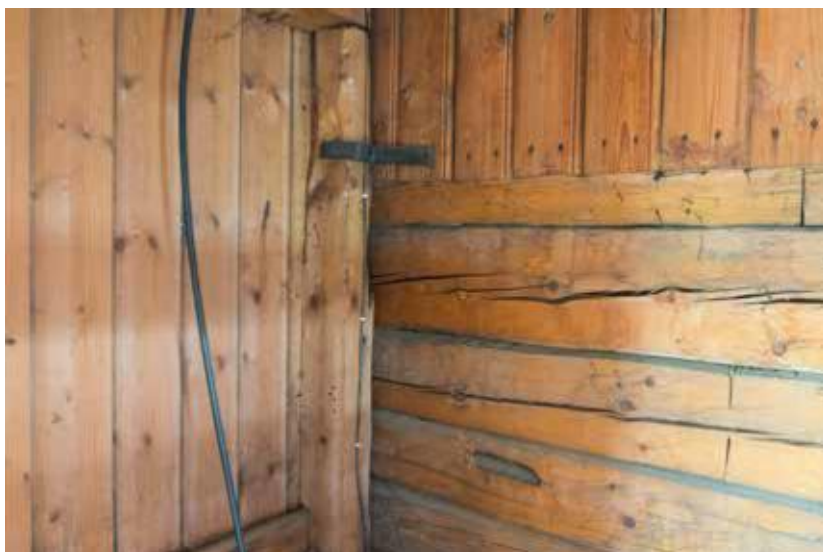
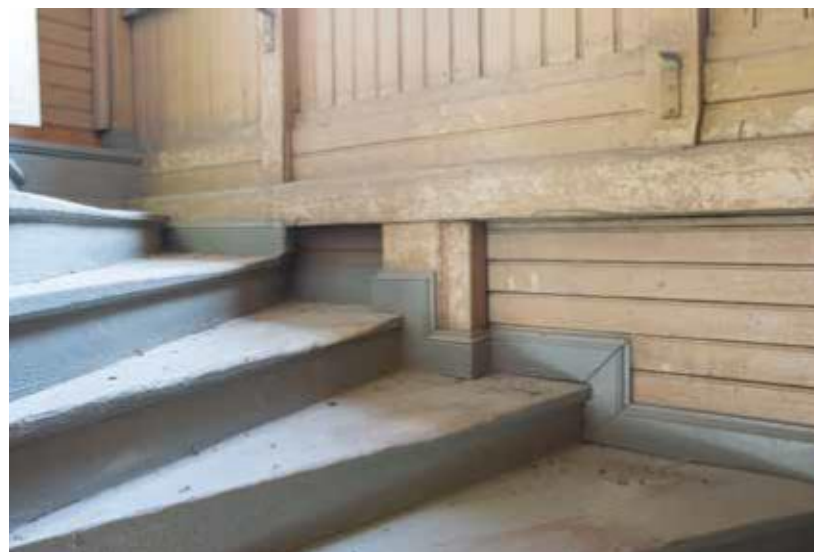
Alkuperäisiä rakenteita ja pintoja on säilynyt erityisesti ullakolla ja porrashuoneissa.

Alla vasemmalla kuva pohjoispäädyn porrashuoneen ullakon eteisestä. Oikealla eteläpäädyn porrashuone.

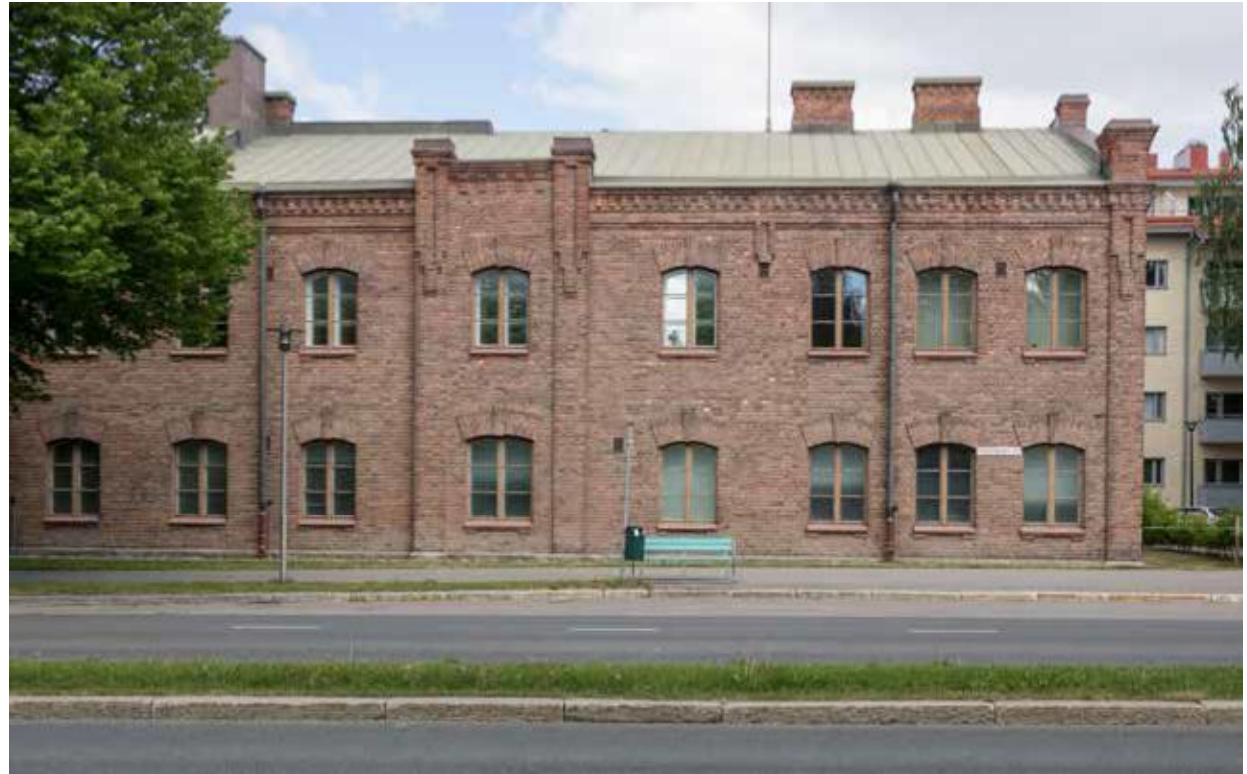
Kaksikerroksinen punatiilikasarmi on pohjakaavaltaan suorakaiteen muotoinen. Rakennuksen itäjulkisivussa on matalat ja leveät sivurisaliitit. Lisäksi porrashuoneiden sijainti on korostettu liseenein. Län-sijulkisivulla on alun perin ollut kaksi sisäänkäyntiä, ja ne on samoin nostettu julkisivun pinnasta matalin liseenein. Porraskäytävän kohta erottuu räystäslinjasta, koska sen kohdalla on attika. Rakennuksen nurkissa on yläosastaan koristellut nurkkapilasterit ja päätyjä koristaa huippulevennykset. Kautta julkisivun yläosan rakennuksen ympäri kulkee suorakulmaisella tiililadonnalla toteutettu vaakalista, jossa on hammaskoristelu. Seinät on muurattu ristilimityksellä. Tiilien saumat on viimeistelty kuperiksi.

Ikkunoiden yläpuolella on tiilikaari, jossa lakikivikoriste. Vaikka venäläisessä kasarmien punatiilityylissä annettiin toisinaan toiselle kerrokselle piano nobile-ilme, tämän selvitystyön kohteena olevien kasarmirakennusten ikkunoissa on kaikissa samanlainen tiilikaari.<sup>30</sup>

Vesikatolla olevilla punatiilisillä, koristeellisilla pii-putilla on päätyjen yläpuolelle nousevien koristeosien ohella huomattava rooli rakennuksen arkkitehtuurissa.

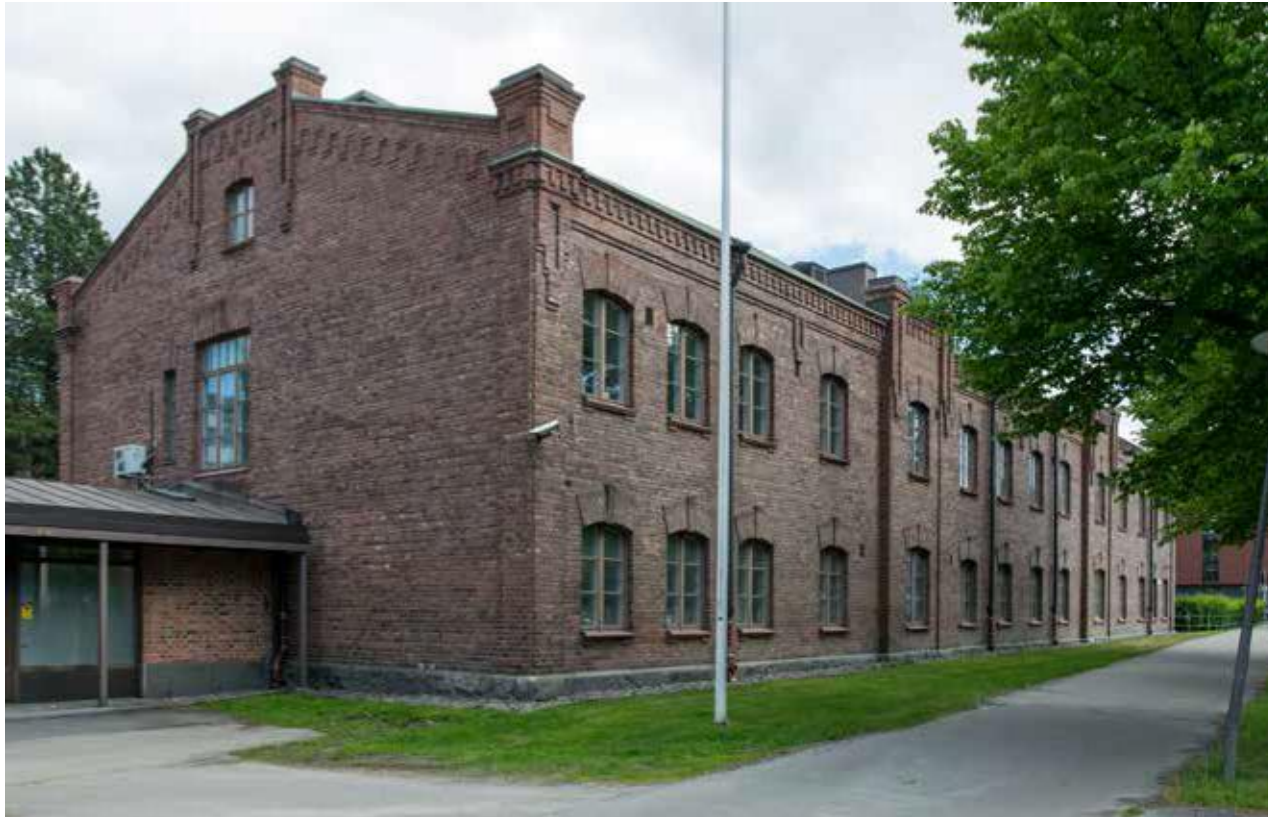
Rakennuksen päädyissä on koristellut huippulevennykset. Alun perin rakennuksen länsiseinällä oli pääsisäänkäynnit, jotka erottuvat julkisivusta liseenein ja attikoin. Nurkkapilasterien yläosat tehtiin koristeellisiksi ja ikkunoiden tiilikaariin muurattiin lakikivenomainen koristeaihe.

Tiilien väri on tässä rakennuksessa tummempi kuin rakennuksissa 45 ja 47. Tämä kertonee siitä, että tiilet on hankittu eri tehtailta.

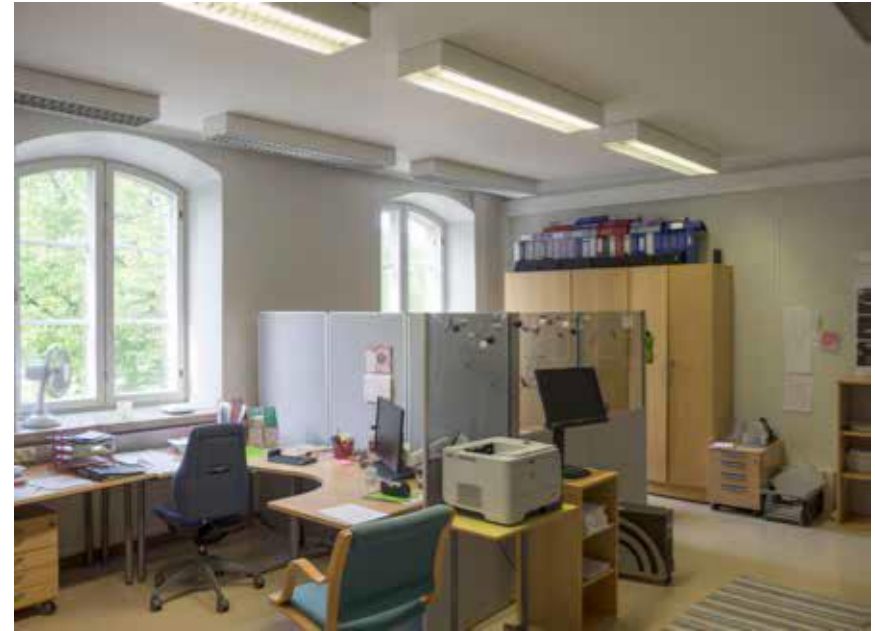
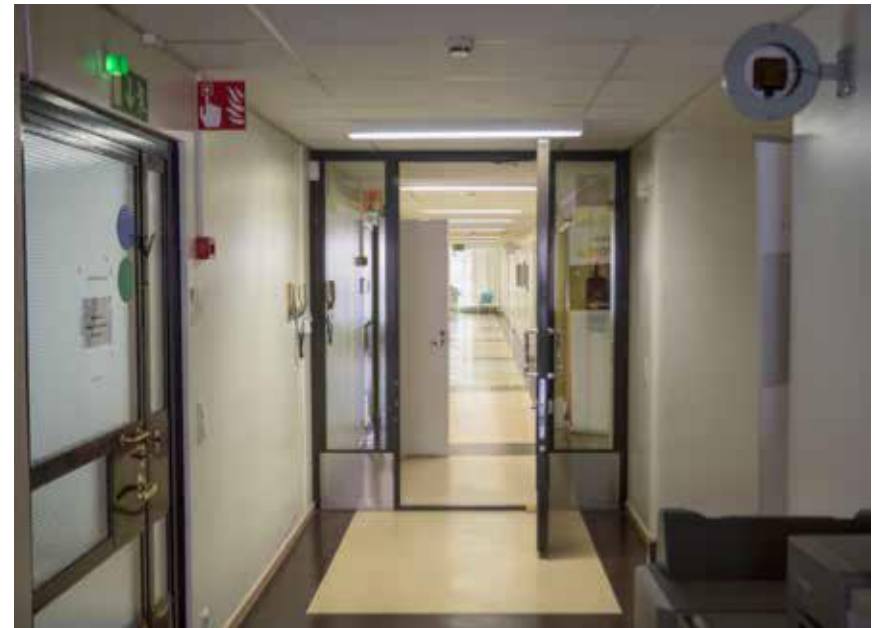
Toisen kerroksen tiloja. Alkuperäisestä arkkitehtuurista jäljellä on ikkunoiden muoto ja joidenkin väliseinien paksuus.

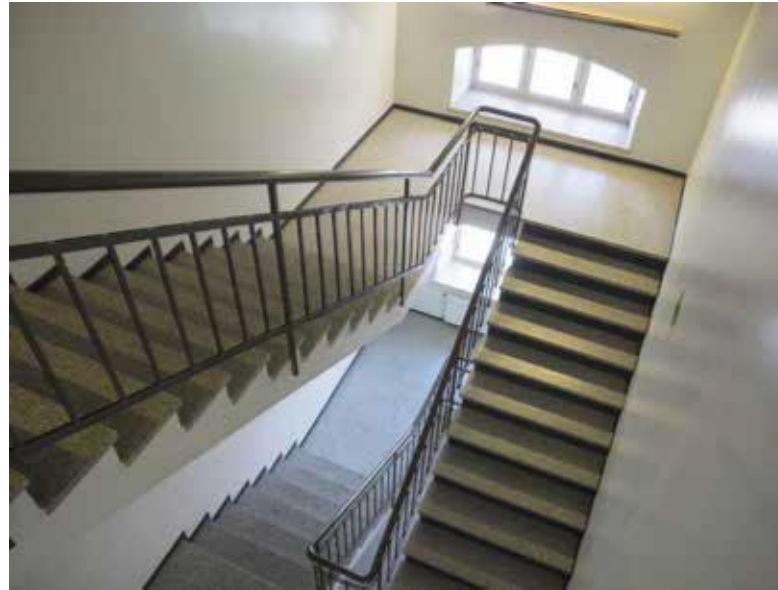
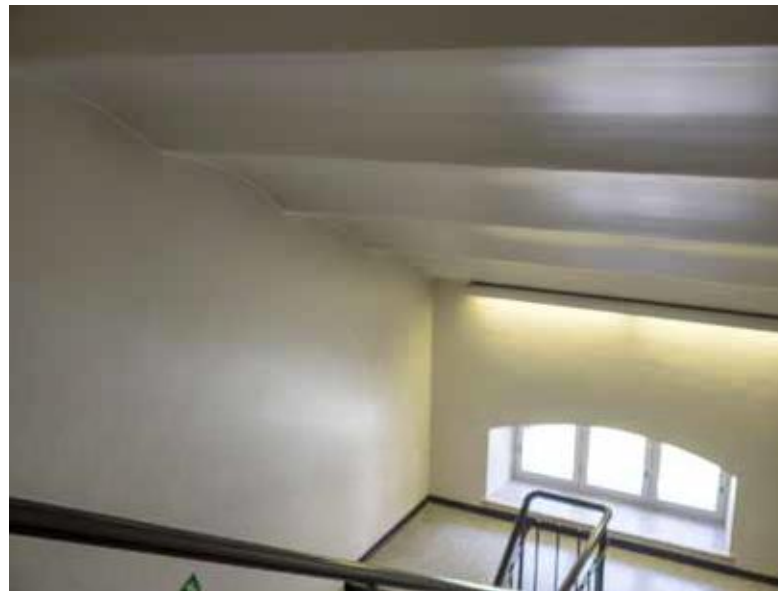
Rakennuksen sisäportaajat uusittiin 1970- ja 1980-lukujen vaihteessa tehdyssä peruskorjauksessa ja ulko-ovet siirrettiin sisäpihan puolelle, mutta muutoin porrashuoneet ovat tiloina alkuperäiset.

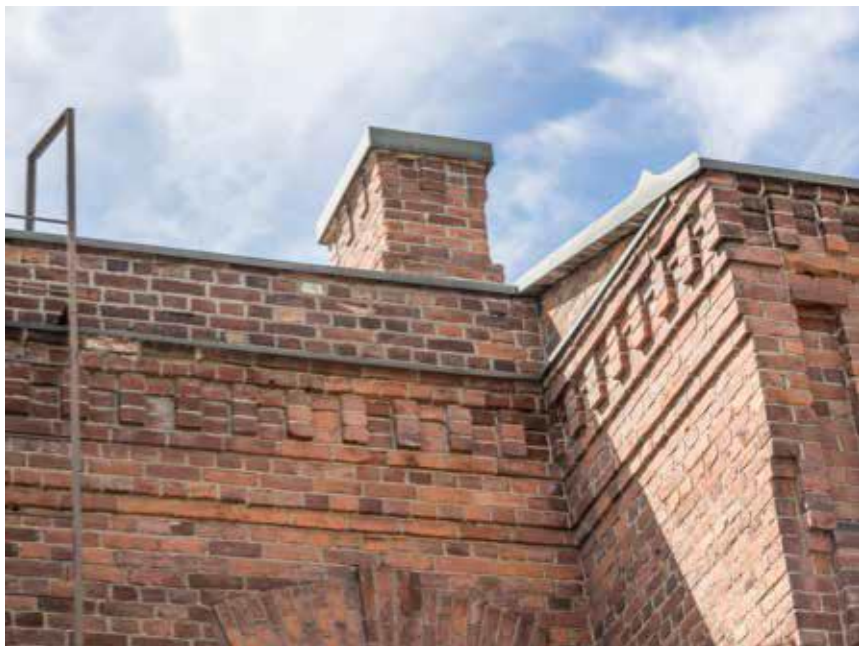
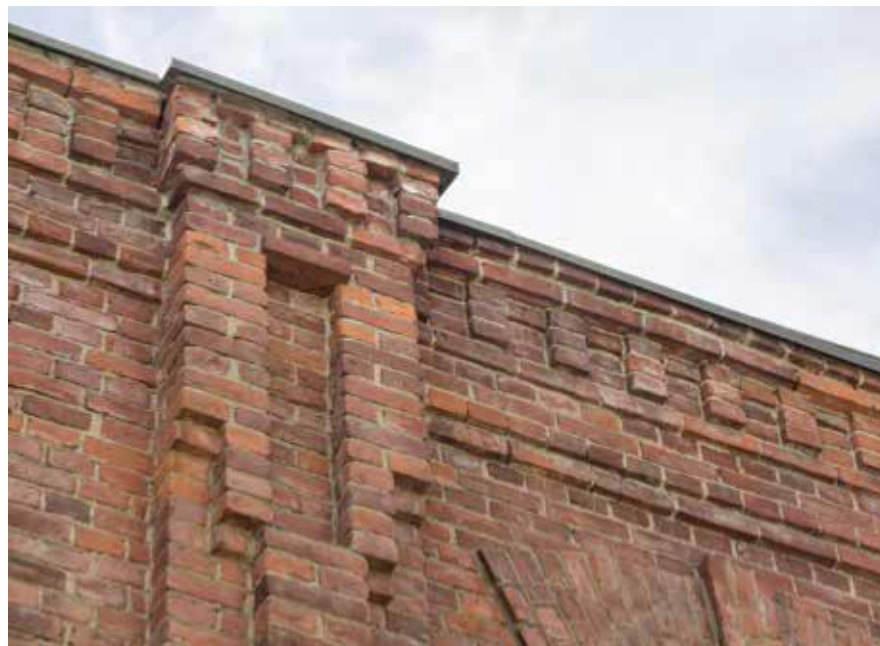
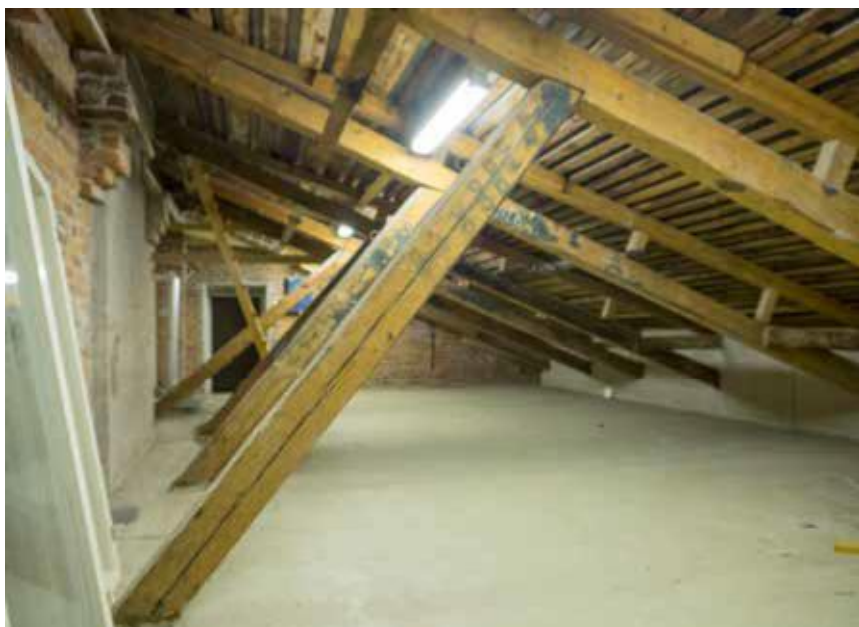
Vesikattoa on jouduttu jossain vaiheessa korottamaan itäisivulla rakennuksen keskiosassa. Korotus näkyy julkisivussa alkuperäisen räystäälistoituksen yläpuolisena tiilimuurauksena (kuva yllä vas.) ja ullakolla kattotuolien päälle tehtynä korotuksena. Oikeanpuoleisessa kuvassa itäisivun räystääsmuurausta porrashuoneen kohdalla.

Joillakin osilla ullakkoa on näkyvissä alkuperäisiä kattorakenteita. Pääosa tiloista on kunnostettu varastotiloiksi ja lisäksi ullakolle on sijoitettu IV-konehuone.

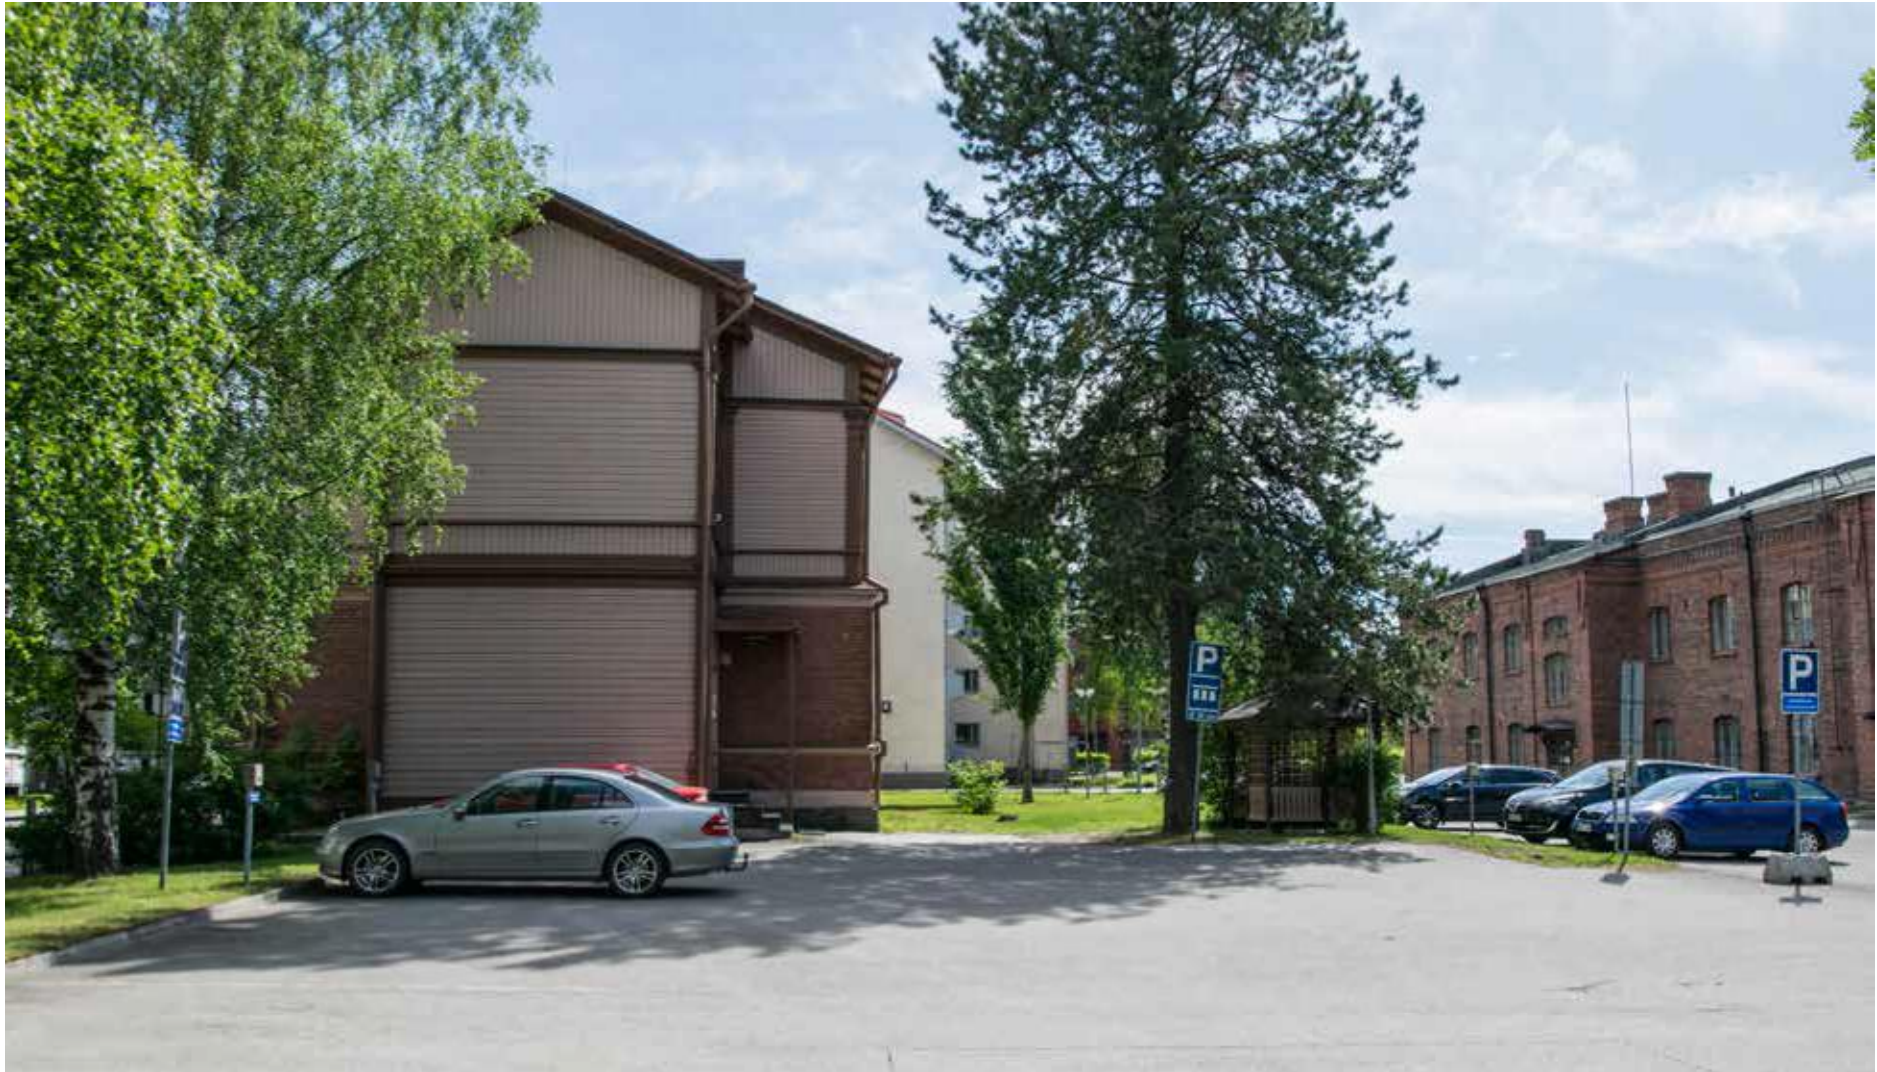
Rakennusten 28 ja 44 väliin jäävällä alueella on paikoitustilaa, jätekatos ja istutuksia. Rakennuksen 28 takana näkyy 1950-luvun puolivälissä rakennettu kerrostalo.

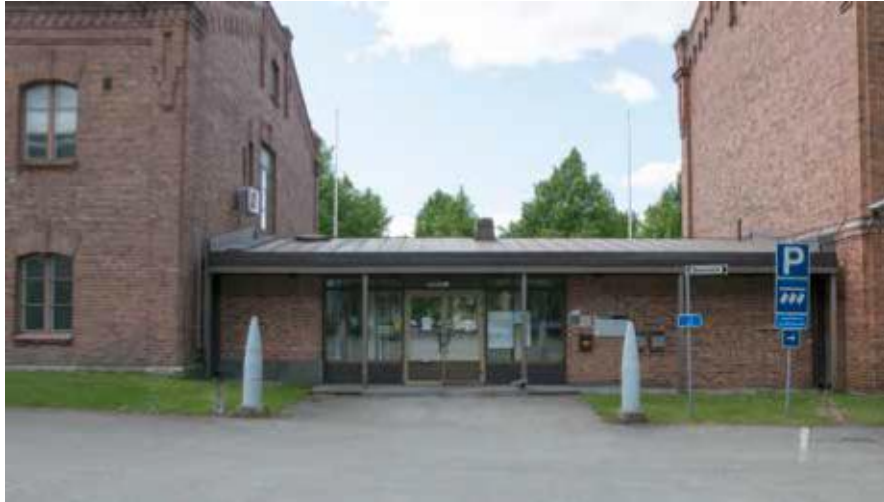
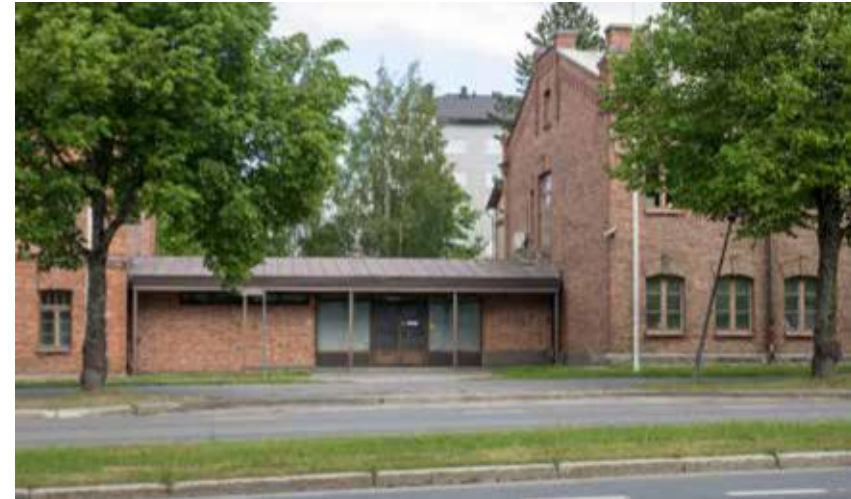
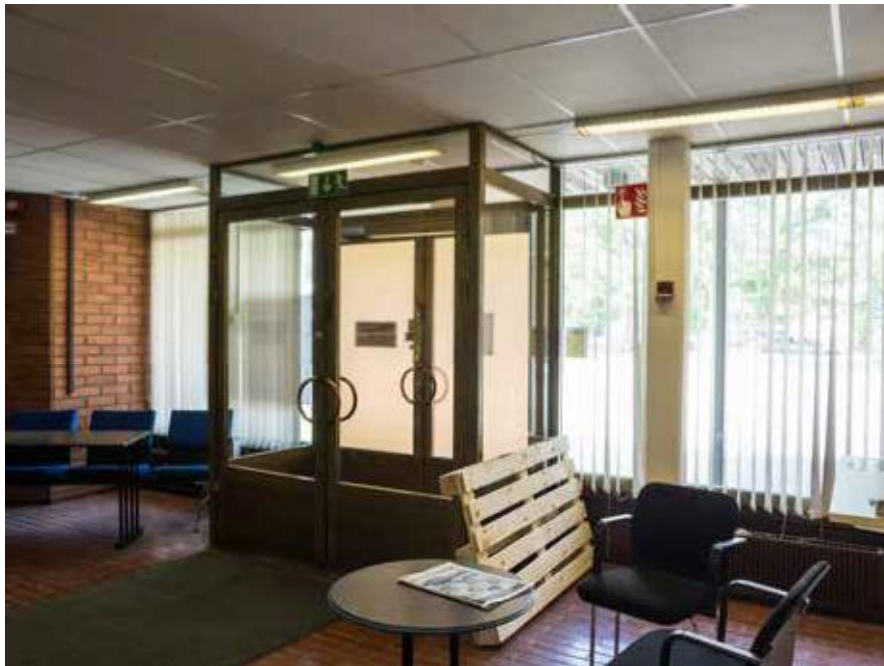
Rakennusten väliin 1980-luvun alussa tehty nivelosa. Pääsisäänkäynti sijoitettiin pihan puolelle, Puistokadun puolelle toiset ulko-ovet.

Alla vasemmalla nivelosan sisätilaa nykyisin.

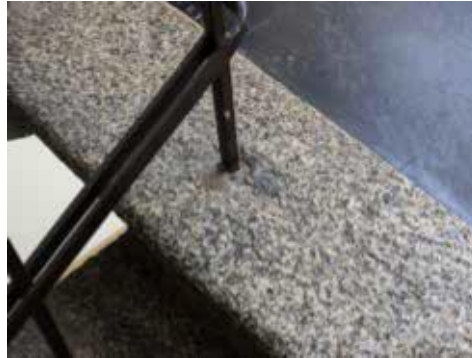
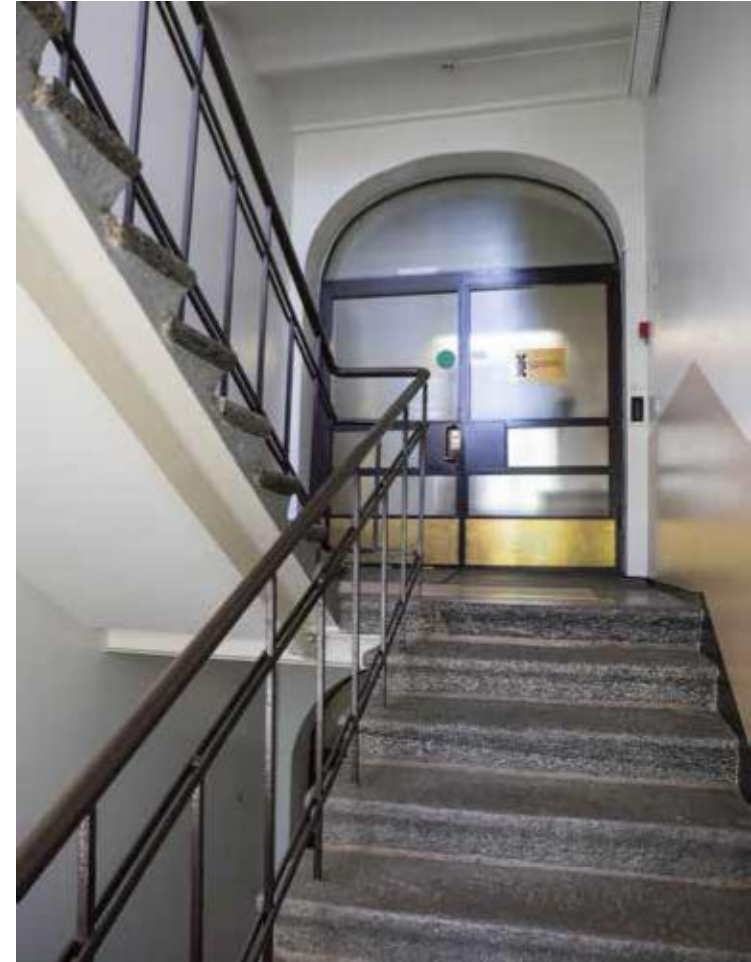
Rakennuksen parhaiten alkuperäisinä säilyneet tilat ovat sen kaksi porrashuonetta. Teräspalkkien varaan tuetut porrassyöksyt graniittiaskelmiseen ja kaiteineen ovat alkuperäiset. Kappaholvit ovat näkyvissä välitasanteiden alapinnassa ja porrashuoneen katossa.

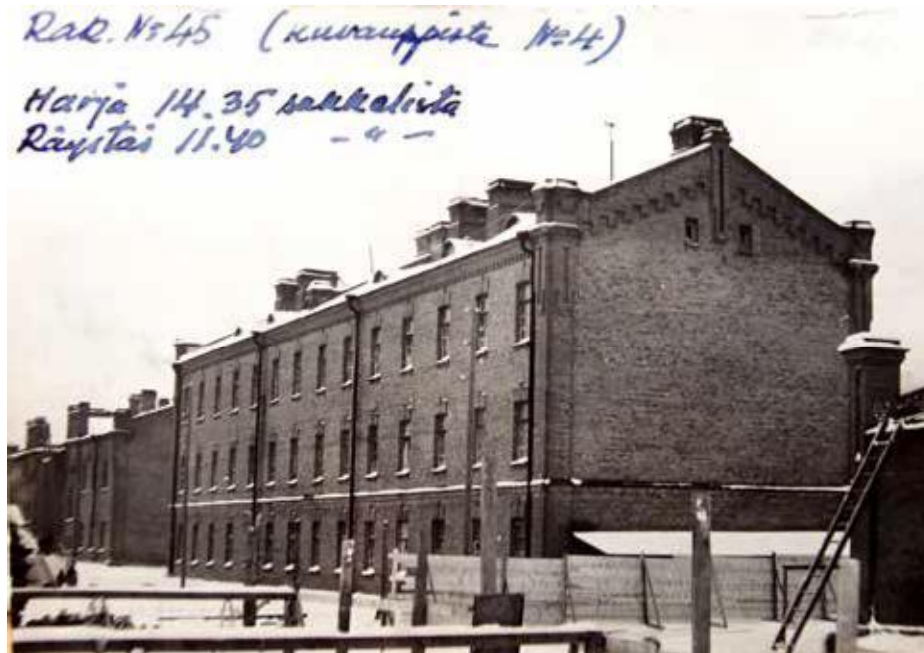
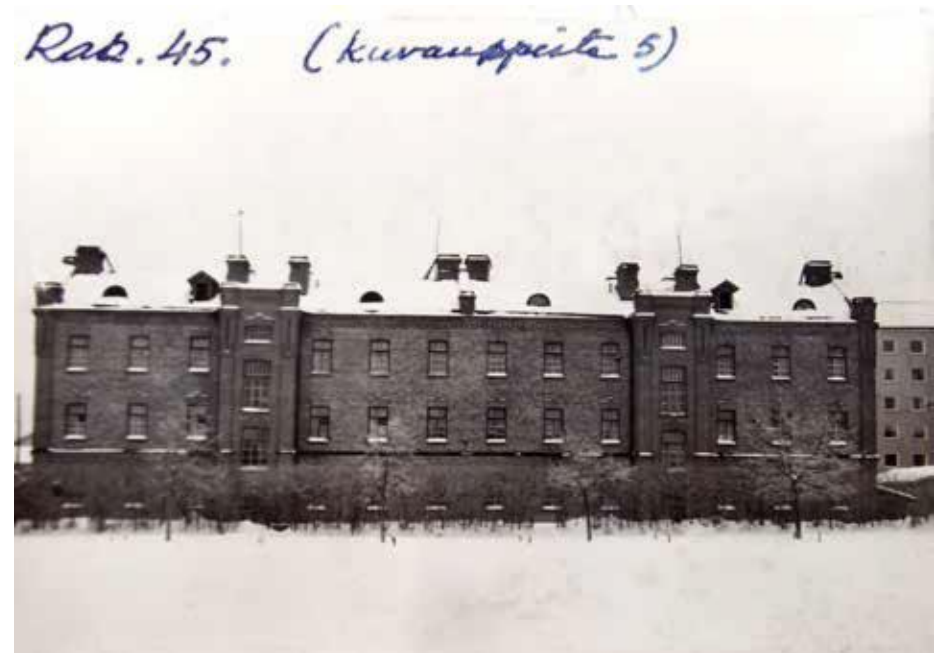
"Nelvitonen" valokuvissa, jotka voidaan ajoittaa talvelle 1956-1957. Vasemman puolen kuvassa ei vielä näy rakennuksen 47 korotus (nurkka oikeassa laidassa; korotus valmistui 1957), mutta oikeanpuoleisessa kuvassa näkyy taustalla vuonna 1956 valmistunut rapattu kantahenkilökunnan asuinrakennus. PhRakL, Hamina.
