# KUOPION KASARMIT

## PUISTOKATU 29

RAKENNUSHISTORIASELVITYS

ARKKITEHTITOIMISTO HANNU PUURUNEN OY

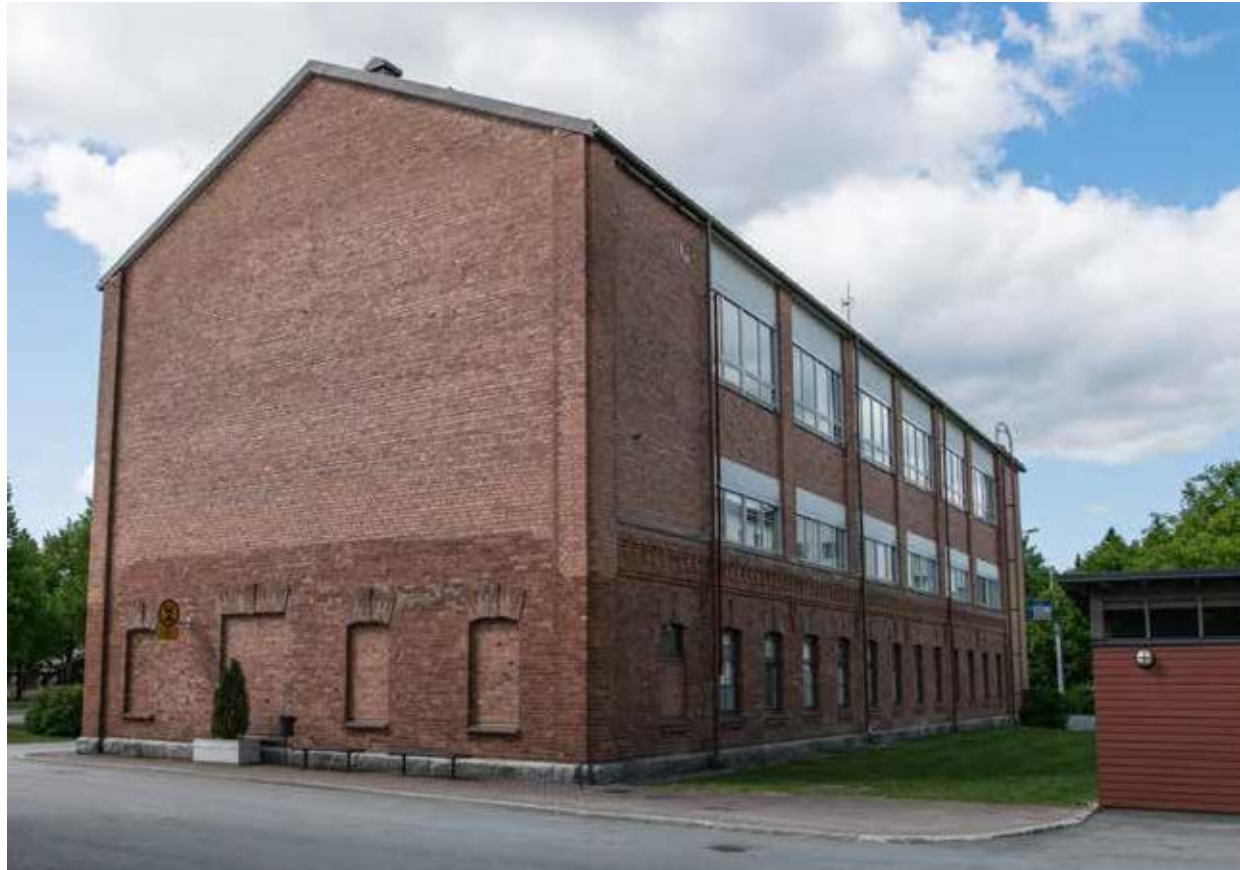
Rakennuksen julkisivusta erottuu hyvin eri aikoina valmistuneet kerrokset. Ensimmäisessä kerroksessa on säästetty alkuperäiset ikkuna-aukot niissäkin kohdissa, joista ikkuna on poistettu. Nurkkapilasterit ja liseenit ovat korotusosan arkkitehtonisia elementtejä, jotka on poimittu rakennuksen ensimmäisestä rakennusvaiheesta.

Alkuperäinen punatiilipinta sekä ikkuna- ja oviaukot on säilytetty ensimmäisessä kerroksessa, tosin osa umpeen muurattuina. Myös räystäslinjalla kulkenut suorakulmaisilla tiilillä tehty koristelista on säilynyt ensimmäisen kerroksen osalta. Alkuperäiselle arkkitehtuurille ominaiset attikat sisäänkäyntien yllä, huippulevennykset ja päätyjen nurkkapilasterit huippuineen hävisivät korotusvaiheessa.

Korotetussa osassa on joitain piirteitä, jotka on poimittu alkuperäisestä venäläisestä tiilityylistä: julkisivumateriaalina on punatiili ja ikkunoiden välissä on matalaprofiliset liseenit. Muutoin korotusosa edustaa arkkitehtuuriltaan aikakautensa tyypillistä rakentamista.

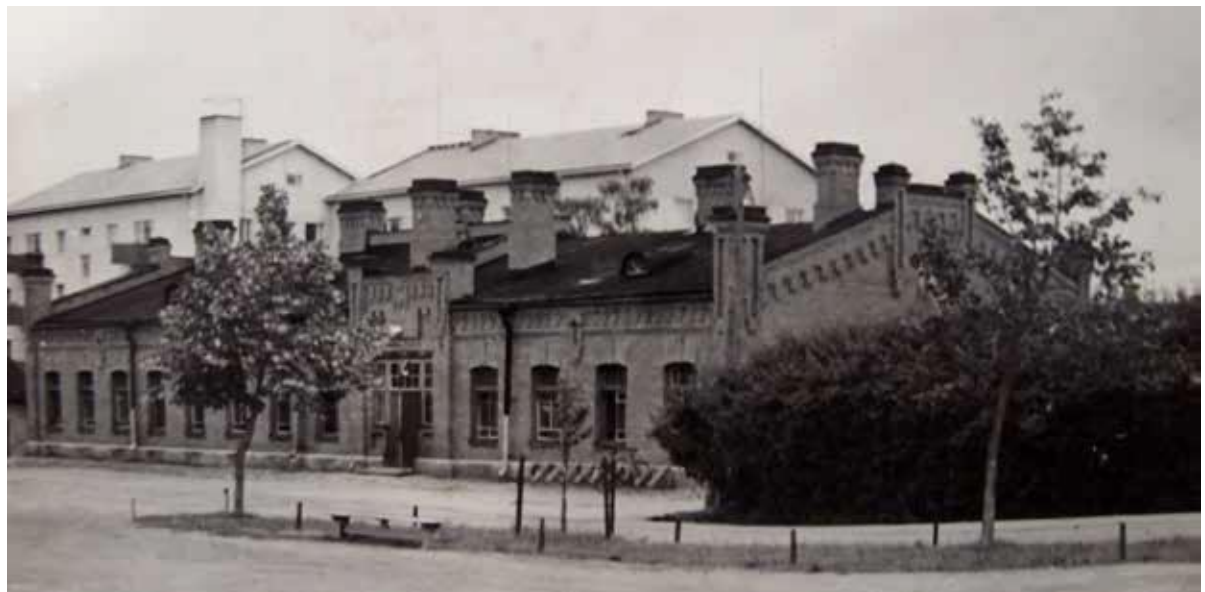
Rakennus kuvattuna lännestä vuonna 1956,  
ennen korotusta. PhRakI

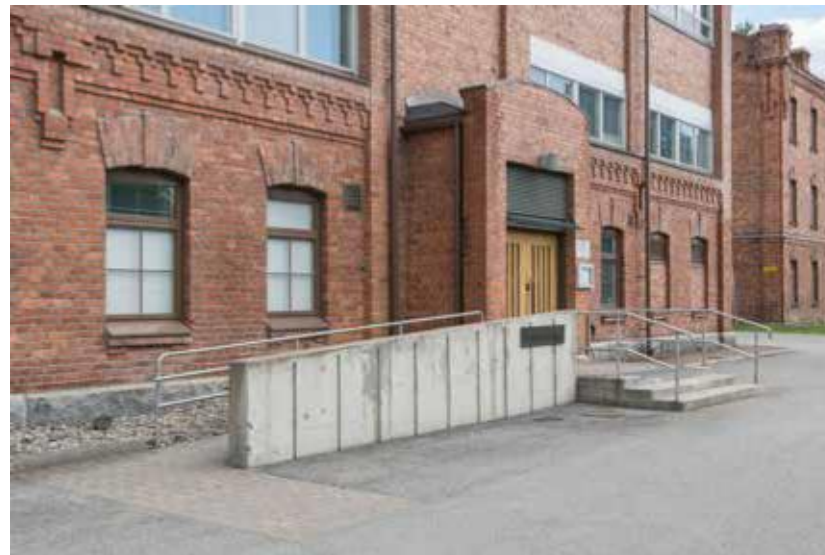
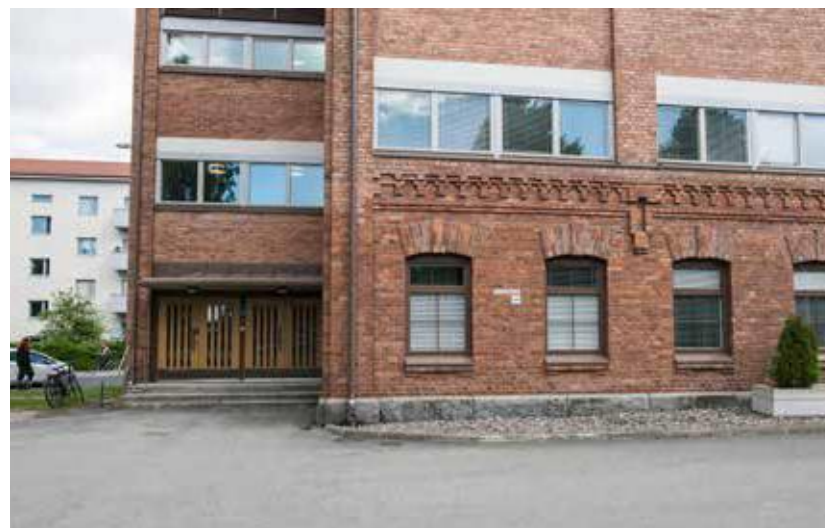
Ensimmäisen kerroksen sisäänkäynnin risaliitti on säilytetty korotusvaiheessa, mutta kaikki koristeaiheet on purettu siitä pois. Rakennuksen pohjoispäätyn tehtiin uusi porrashuone korotusvaiheessa 1950-luvulla.

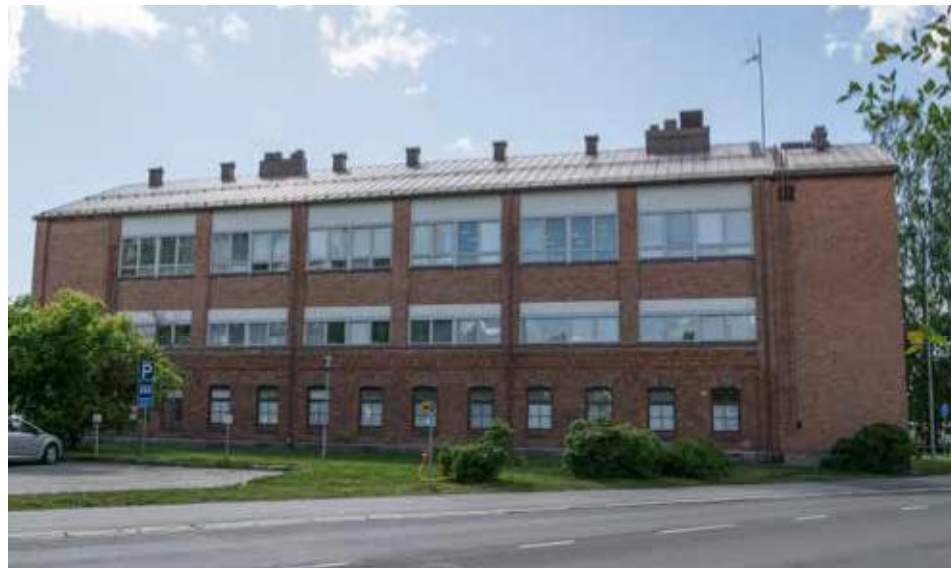
Kerrostalon pohjapiirrokset 1950-luvun korotusvaiheesta vasemmalla.  
(PhRakL, Hamina)

Julkisivussa 1950-luvulla tehdyt kaksi ylemmää kerrosta ja pohjoispäädyn porrashuone ovat hallitsevia, rakennusta määritteleviä piirteitä.

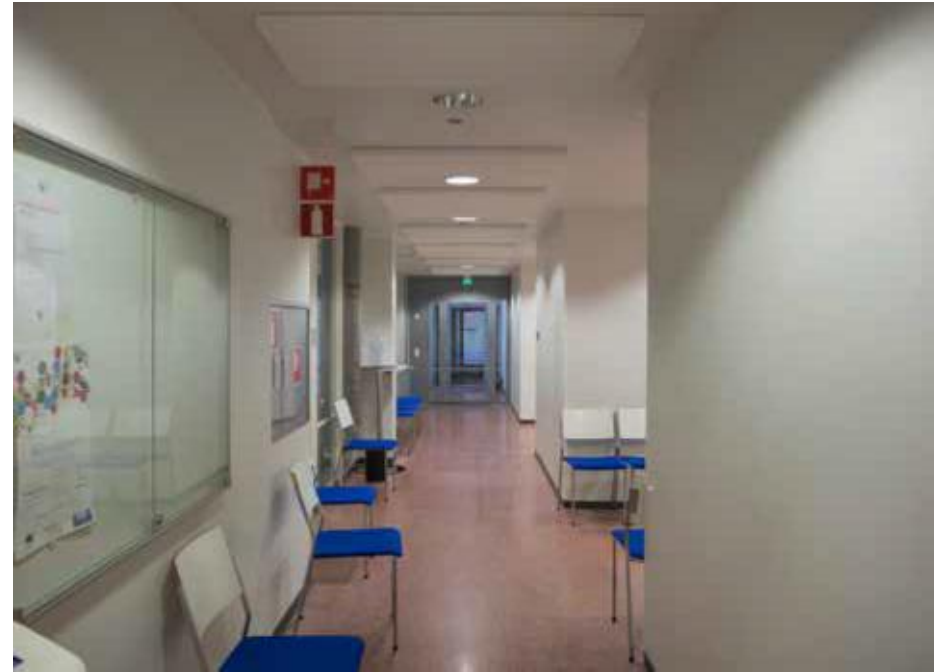
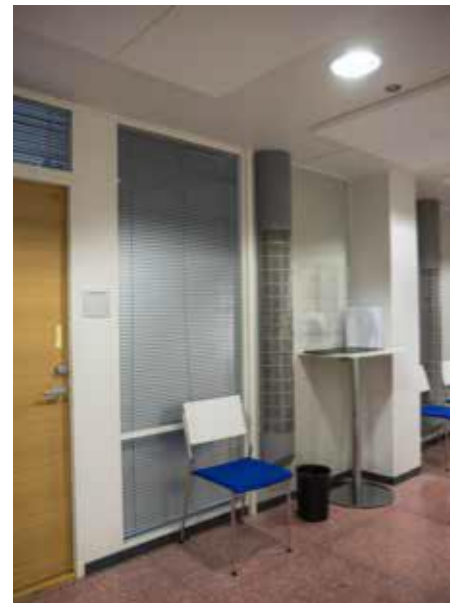
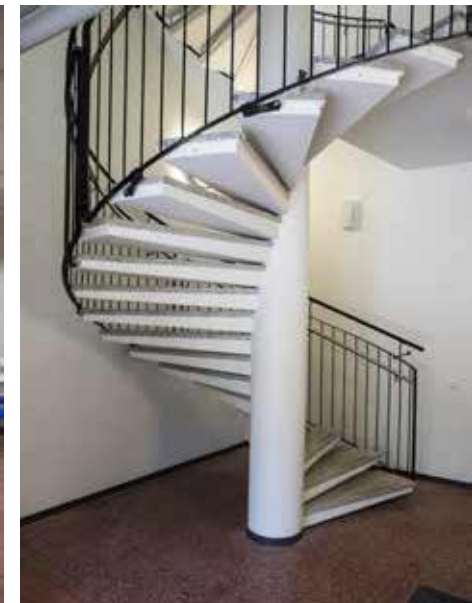
Ensimmäisen kerroksen aula- ja käytävätiloja. Kerrosten välissä on kiertoporras. Sisätiloiltaan rakennus vastaa nykyaikaisia toimistotiloja.

Vuonna 2008 rakennus peruskorjattiin maistraatin käyttöä varten. Ensimmäiseen kerrokseen tehtiin asiakaspalvelutilat. Toisen ja kolmannen kerroksen tilat muutettiin toimistohuoneiksi. Käskynjakohallissa olleet portaat poistettiin ja kerrosten välille tehtiin kiertoporras. Pohjoispäädyn porrashuone säilyi varapoistumistienä.

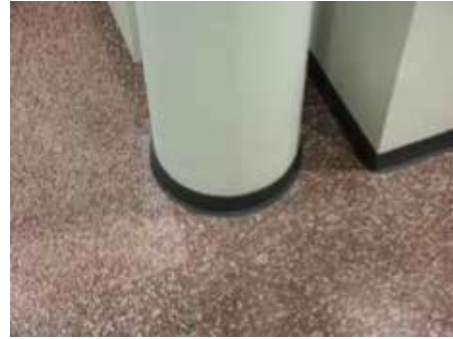
Viimeisimmässä peruskorjauksessa säilytettiin osa 1950-luvun rakennusvaiheen mosaiikkibetonisista lattiapinnoista. Kuvassa näkyy vaaleampana uutta mosaiikkibetonia.

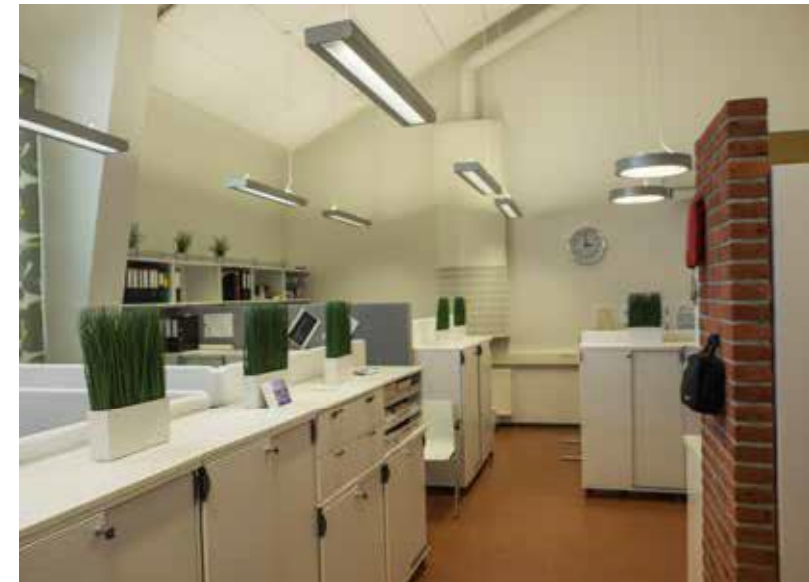
Kolmanteen kerrokseen tehtiin toimistohuoneita vuoden 2008 peruskorjauksessa. Alemmassa kuvassa entisen liikuntasalin kohdalla oleva avokonttori korkeine sisäkattoineen (vrt. piirustukset vieressä).

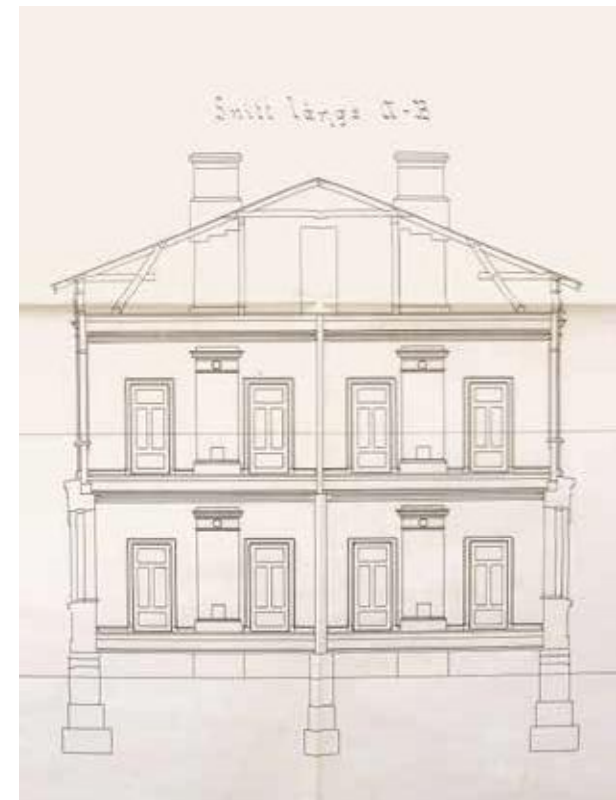
Rakennuksen 28 leikkauspiirustus. KA

Vuonna 1900 valmistuneesta rakennuksesta 28 ei ole säilynyt yksityiskohtaista suunnitelmaa tai materiaalilaskelmaa, mutta voidaan olettaa, että rakennustapa noudatti melko pitkälle aiempien, Kuopioon 1880-luvun alussa tehtyjen kasarmien rakennustapaa. Näiden osalta on ollut käytettävissä kustannusarvio vuodelta 1879. Rakennus 28 poikkeaa aiemmista kuitenkin siten, että se on tehty kaksikerroksiseksi. Rakennuksen ensimmäinen kerros on kivirakenteinen ja toinen puurakenteinen. Tämä johtui rakennusjärjestyksen määräyksistä, joiden mukaan kaksikerroksisen rakennuksen ensimmäisen kerroksen tuli olla kivirakenteinen, jos toinen kerros tehtiin puusta.

Rakennus perustettiin lohkokivistä tehtyjen anturoiden ja korkean kivijalan varaan. Ensimmäisen kerroksen ulkoseinät muurattiin tiilestä kahden kiven paksuisina. Keskellä taloa oli kantavana linjana yhden kiven vahvuinen sydänseinä. Väliseinät olivat puolen kiven paksuisia. Rakennuksen päädyissä olivat kylmät porrashuoneet tehtiin puurunkoisina. Lattiarakenne tehtiin alta tuulettuvana täytepohjana puisten kannattajien varaan. Myös väli- ja yläpohjaa kantoivat puurakenteet.

Toisen kerroksen ulko- ja väliseinärakenteet tehtiin hirrestä lyhtynurkkaisina.

Vesikaton kantavat rakenteet olivat puuta. Ulkoseinälinjojen ohella ruotsalaistyyppisiä kattotuoleja kannatti kaksi rakennuksen pituussuuntaista, kitapuiden liitoskohtiin sijoitettua pukkilinjaa, joiden tukipisteet olivat päätyseinien ja alakerran väliseinien kohdalla. Vesikatteen alustana oli tiivis ruodelaudoitus sahalaudasta. Katteeksi tuli todennäköisesti jo

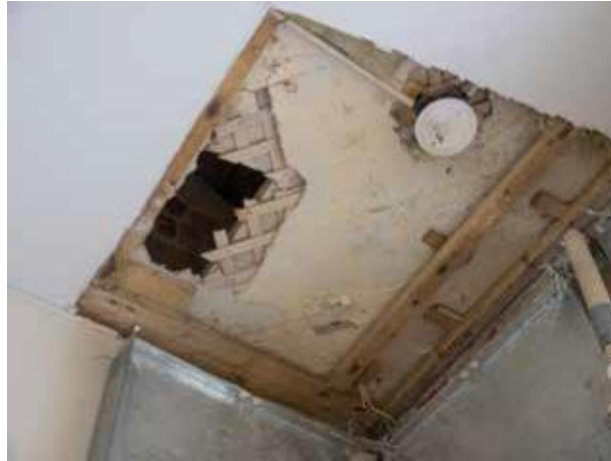
Kosteusongelmien takia avattuja rakenteita rakennuksessa 45. Yllä olevassa kuvassa näkyy alkuperäinen tikutuksen varaan tehty sisäkaton rappaus. Sen alapuolelle on myöhemmin tehty koolaus ja kipsilevytyt.

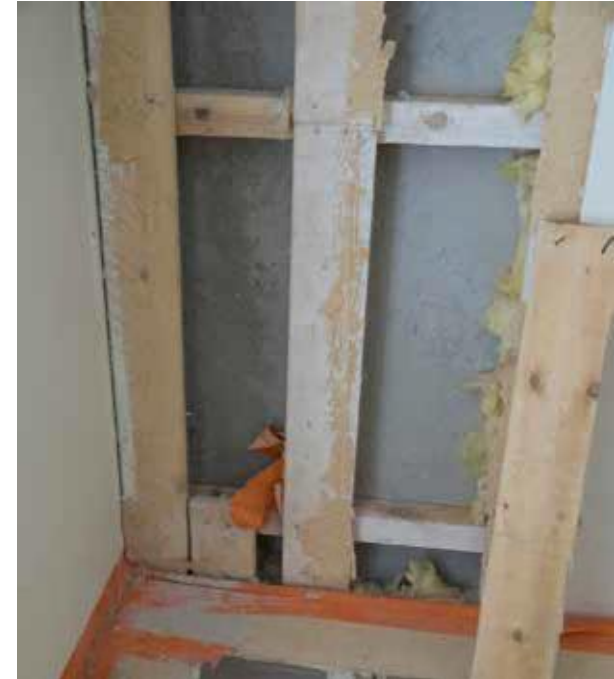
Oikealla kylmään ulkoseinään puukoolauksen varaan 1980-luvulla tai myöhemmin tehtyä levytystä ja mineraalivillaeristystä.

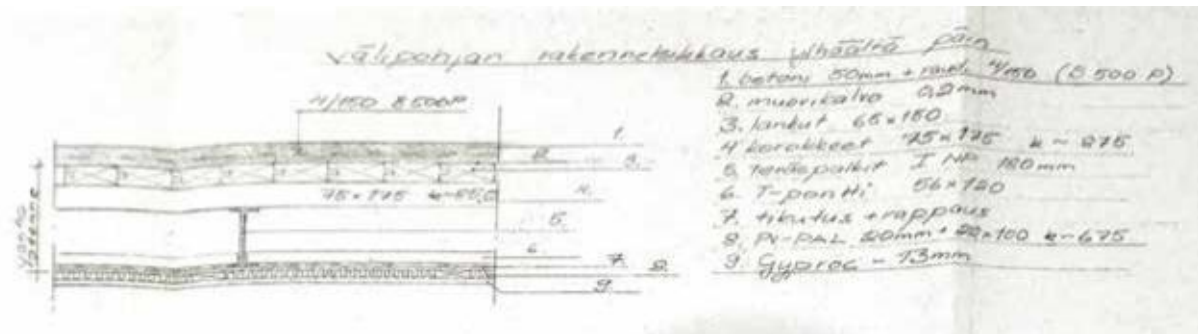
Rakennuksen 45 väli- ja yläpohjaleikkaus vuodelta 1980. SKA

Piirustuksessa on vanhojen puulattioiden päälle esitetty 50 mm raudoitettua betonilaatua. Betonin ja laudoituksen väliin tuli muovikalvo. Huom. yllä oikealla olevassa piirustuksessa, joka sisältyy arkkitehtisuunnitelmiin, VP1-rakenteen yläpinnassa lukee "uusi lattiarakenne". Lattioihin tuli siis ilmeisesti kauttaaltaan rakennepiirustuksen mukaiset betonilaatat.

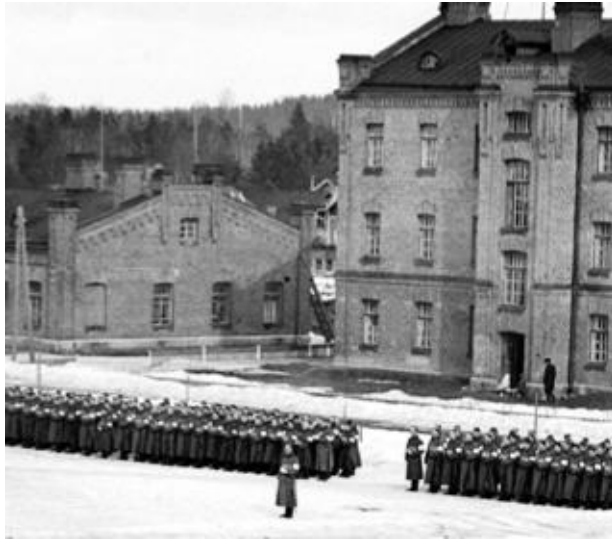
Vuonna 1934 otetussa kuvassa rakennusten 47 ja 45 sokkelit erottuvat noin puolen metrin korkuisina. KUHMU (osa kuvasta)

Oikealla yllä rakennuksen 45 sama luoteisnurkka kuin vanhassa kuvassa nykyisin. Maanpintaa on vähitellen korotettu niin, että se lähes peittää kivisokkelin.

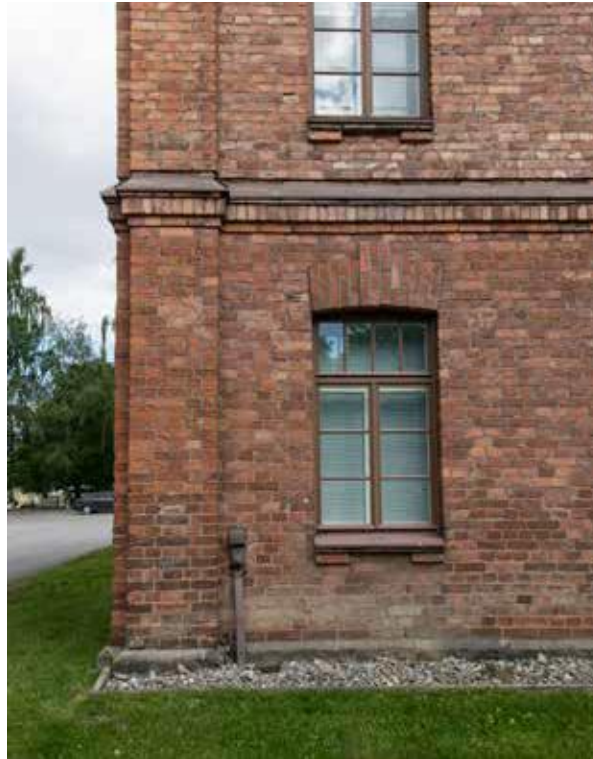
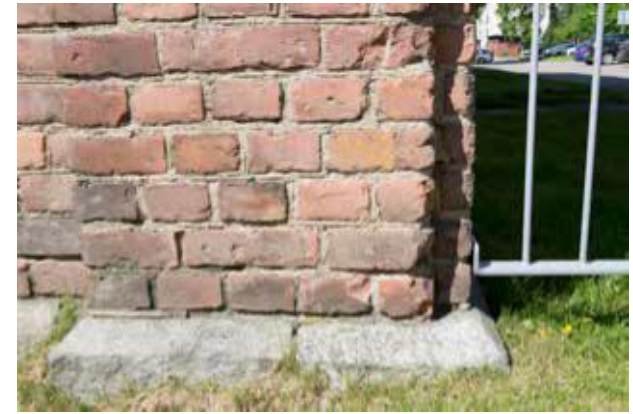
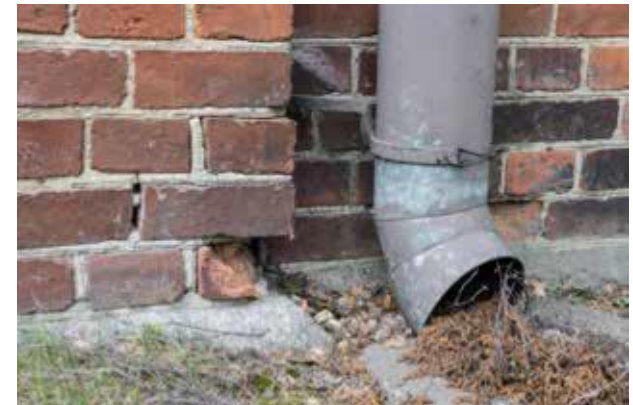
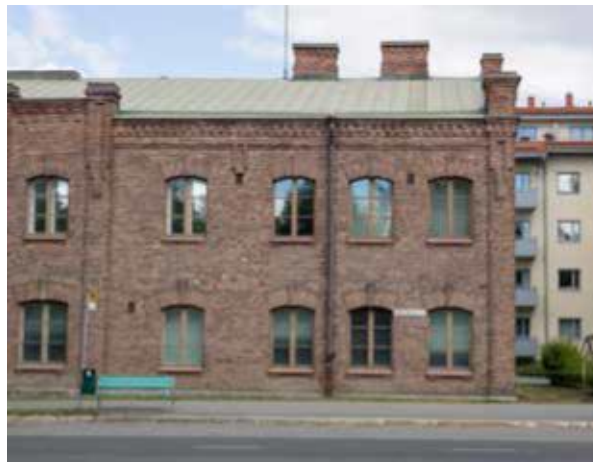
Oikealla alla rakennuksen 44 Puistokadun puoleista sivua. Sokkelia on vain 10-20 cm näkyvillä.

Pihan puolella on tilanne molemmissa rakennuksissa vielä huonompi, kivisokkelit ovat lähes peitossa. Ylillä rakennuksen 44 kaakkoisnurkka. Yllä kuva rakennuksen 45 pihasisulta, jossa kosteus ja jäätyminen on jo rapauttanut tiilimuurauksia.
