## Tahkomäen Panorama Sky -asemakaavan luontoselvitys

*Kalle Ruokolainen, Kuopion kaupunki*

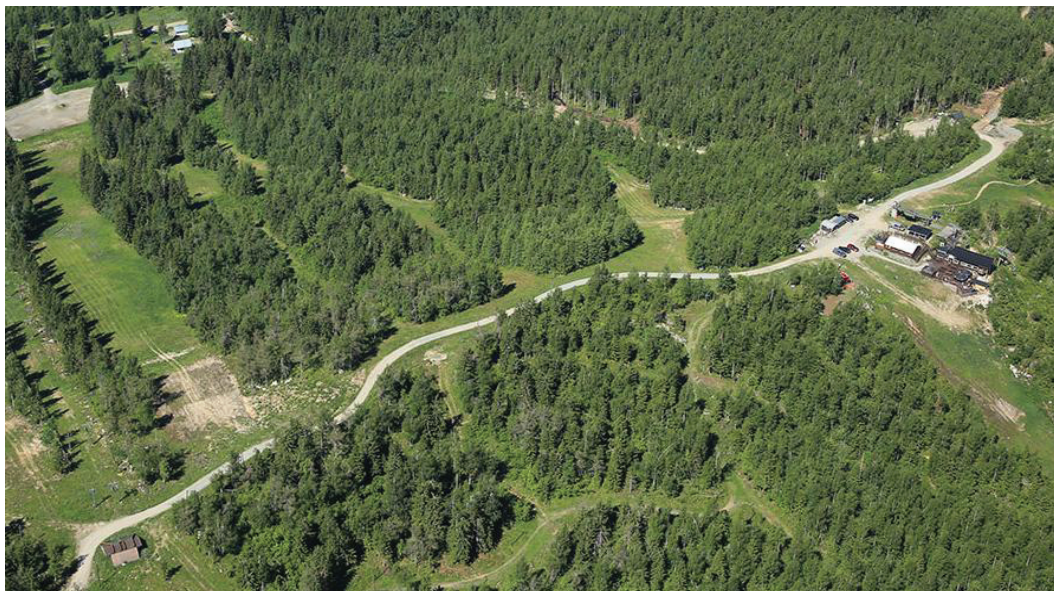
Etualalla alareunassa näkyvät kuviot 6, 5, 4, sekä tien takana kuvioiden 8, 9, 10 ja 11 yläosat. Alue on varsin kulunutta ja täynnä erilaisia uria. Alueella on myös frisbeegolfratoja. Kuva: Suomen ilmakuva

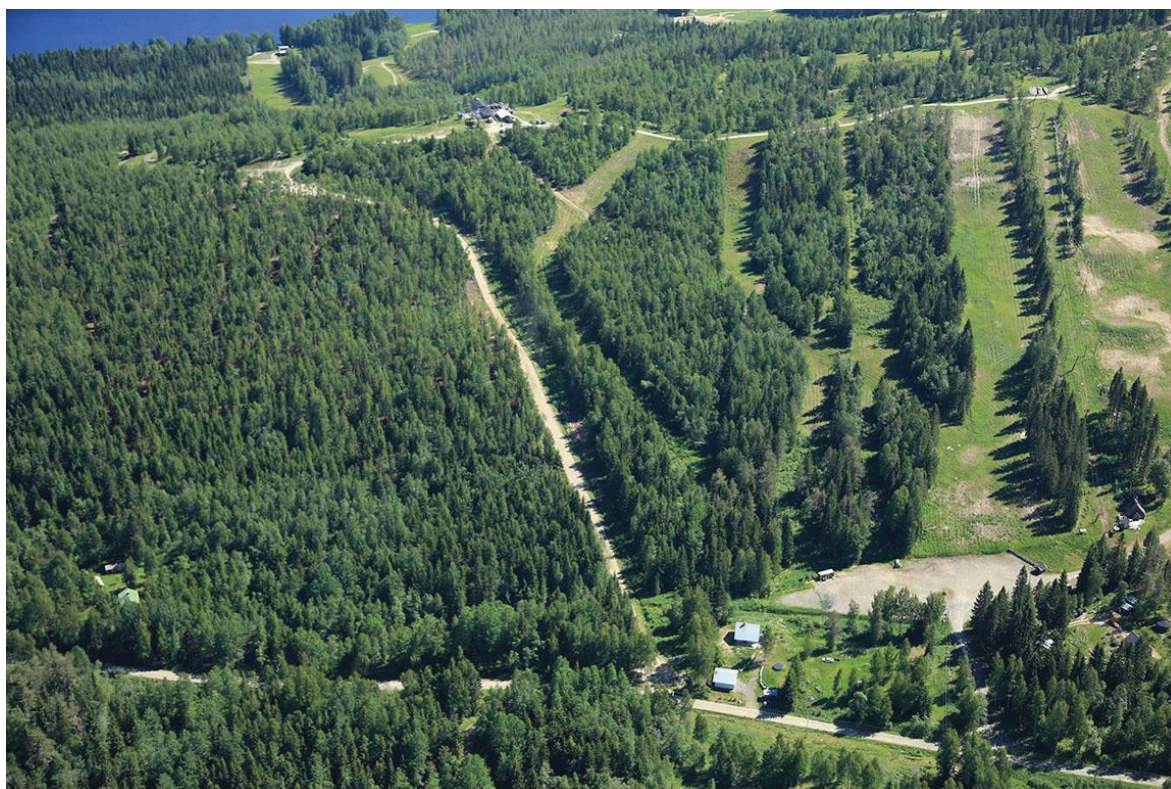
Kuvassa näkyvät länsirinteen kaikki metsäkuviot. Arvokas ja monimuotoinen metsä- ja noroalue on kuvan etualan poikki kulkevan Tahkomäentien ja mäelle nousevan ajotien kulmassa, vasemmalla. Kuva: Suomen ilmakuva

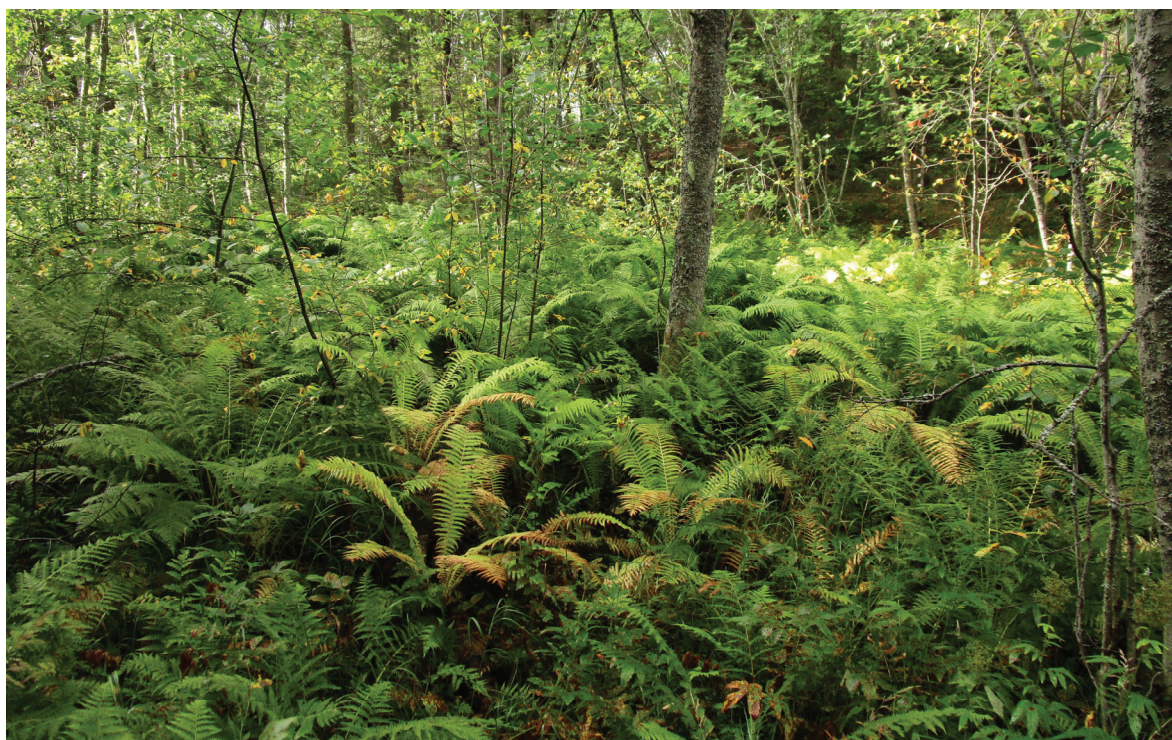
Kuvion 19 kotkansiipikasvustoa runsaimmillaan.

\*Kuvio 19. Vesiuomaltaan jokseenkin luonnontilainen, mutta rinnealueiden eroosion tuoman hiekan kuormittama noro, jossa kasvaa mm. kotkasiipeä. Hiekkaisilla alueilla pioneerikasvina kastikkaa, korpikaislaa ja mesiangervoa. Noron eteläosassa jonkin verran myös kotkansiipeä. Paikoin roskaantunut läheisen parkkialueen roskista, jotka näkyvä etenkin keväisin kasvuston ollessa lakastunutta. Valuma-alueella monta laskettelurinnettä ja rinteiden alapuolinen parkkialue. Tahkomäelle nousevan tien eteläpuolella noro on kaivettu ojaksi. Puusto harvaa lehtipuustoa, leppää, tuomea, koivua ja raitaa. Kuvion 20 rajalla lähdemäinen kohta, josta pulppuaa vettä ainakin keväällä.

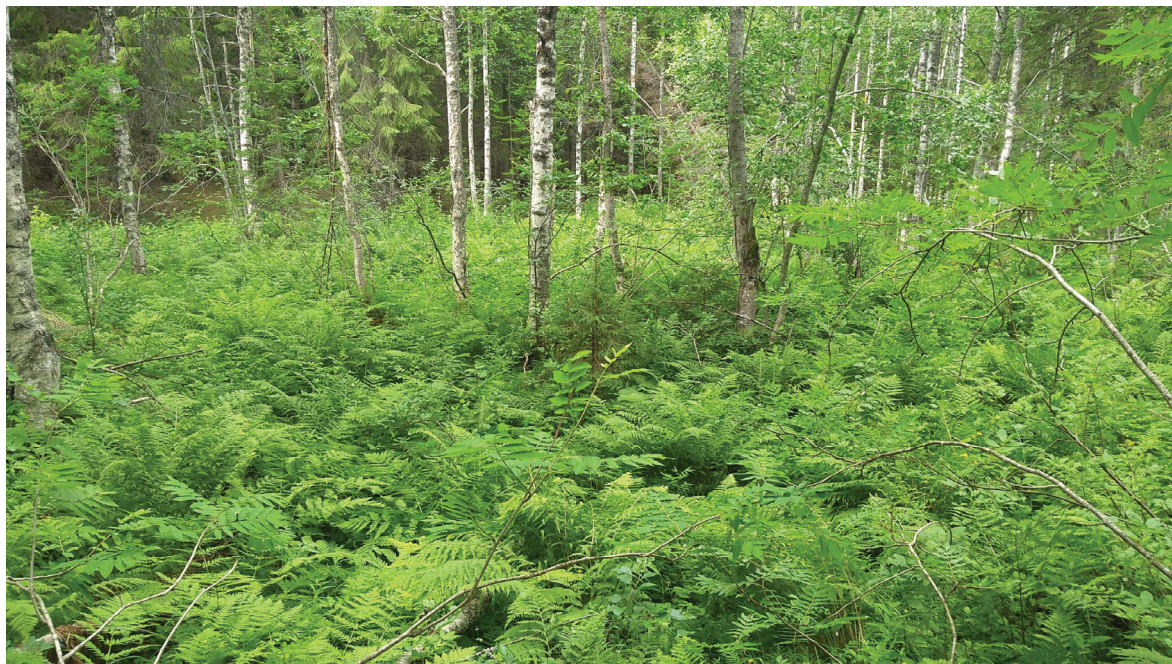
Kuvion 21 hiirenporraskasvustoa.

\*Kuvio 21. Laaja hiirenporras-mesiangervolehto, jotka jatkuu kaava-alueen ulkopuolelle. Kuvion keskiosissa laaja suokelttokasvusto ja pohjoispäässä **kaivo**, josta lähikiinteistöllä on vedenjohto-oikeus. Tämä lehtoalue on merkitty vanhassa asemakaavassa osin puutteellisesti rajaten luo-alueeksi. Vesi tiikuu todennäköisesti laajalta alueelta ylärinteestä, joten vesitalouden muutosten tulee alueella olla varovaisia ja harkittuja.

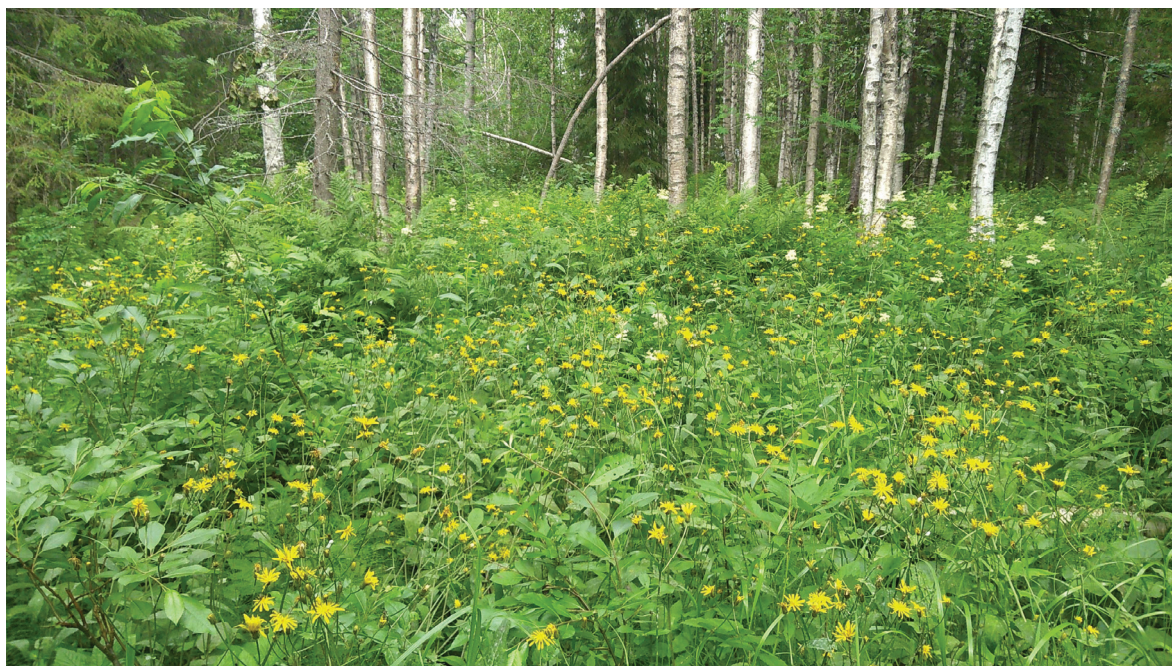
Kuvion 21 suokelttoja.
