EMF-safety mittausraportti

EMF MITTAUSRAPORTTI

Dokumentin numero: 0037030307A

Mitattava kohde: Vahtivuoren sähköasema

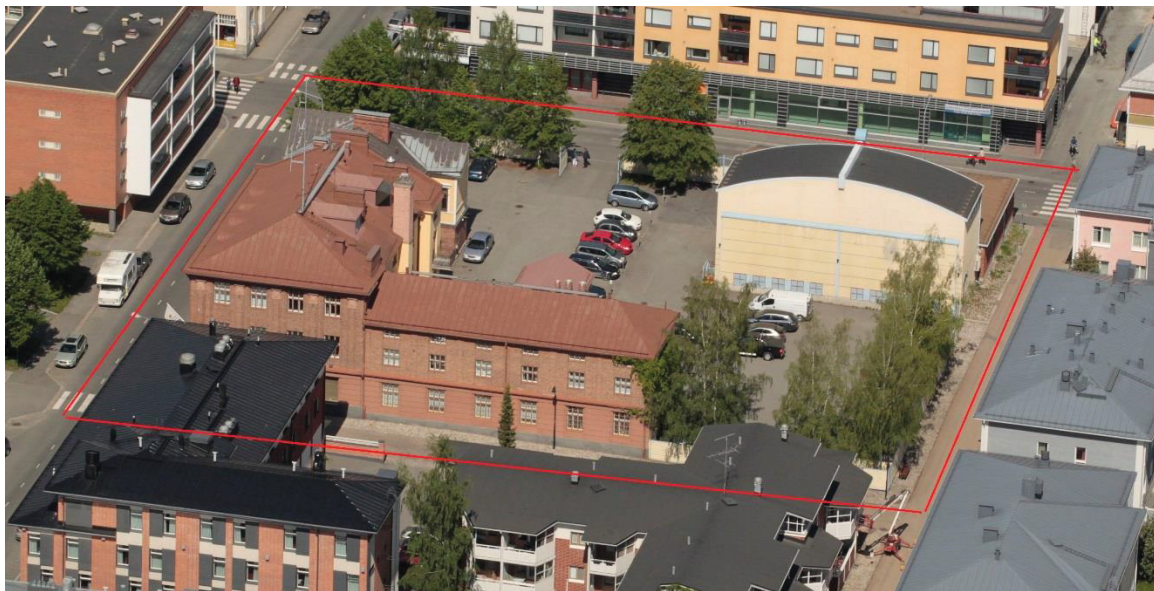
Kuva 2.1. Ilmakuva Kuopion Energian toimitilojen ja sähköaseman tontista. Muuntamo kuvassa oikealla ylhäällä rajausten sisällä, vaaleampi seinäinen rakennus.

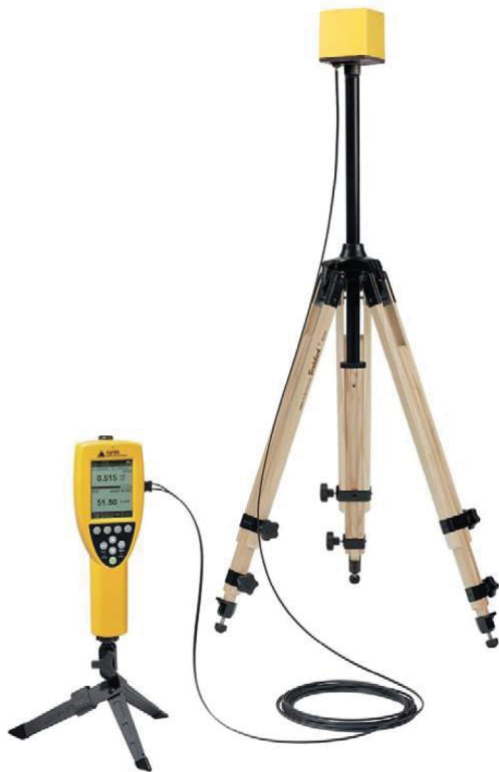
Toteutetut mittaukset suoritettiin Narda Safety Test Solutionsin mittalaitteistoilla. Laitteet ovat eriteltyinä taulukossa 4.1. Laitteiston kokonaisuus kuvassa 4.1.

Kuva 4.1. Narda STS sähkö- ja magneettikenttien mittalaitteista taajuudelle 1 Hz – 400 kHz.

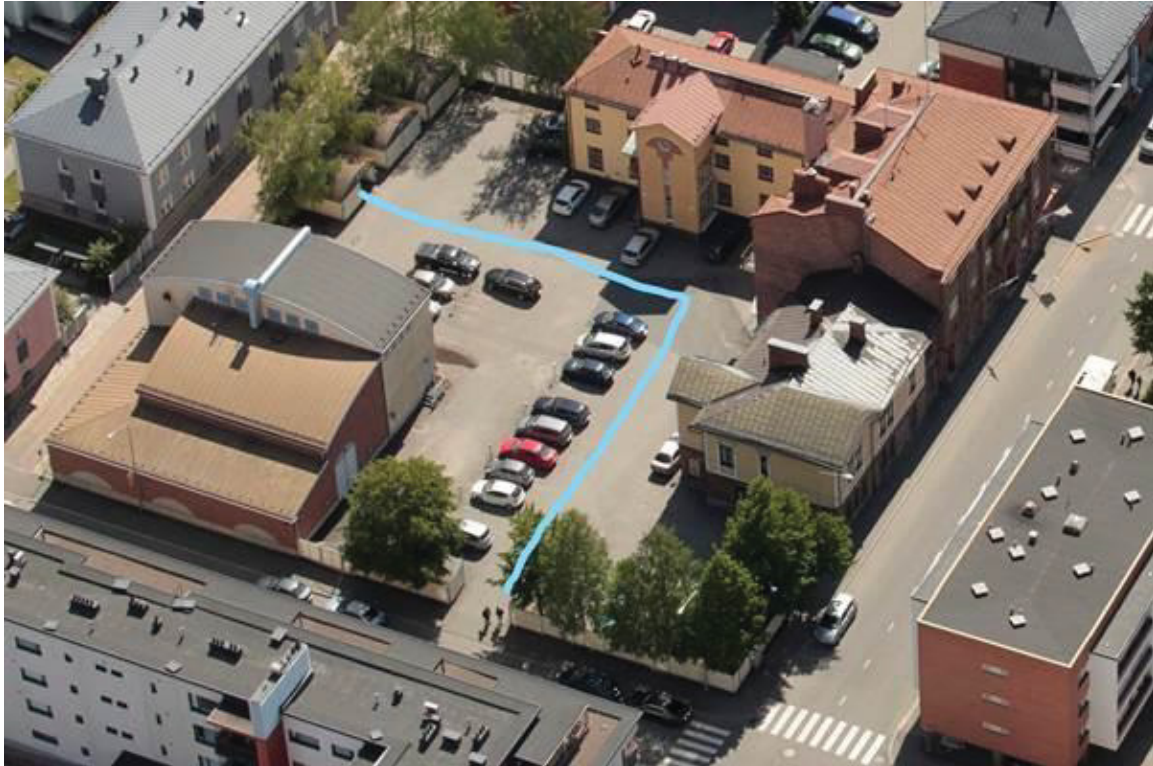
Mittausten aikana parkkipaikka oli tyhjennetty autoista. Kuvassa 4.3 on havainnollistettu alue, joka oli tyhjänä autoista mittausten aikana.

Kuva 4.3. Kuvan sinisen rajauksen ja muuntamon välinen alue oli mittausten aikana tyhjä autoista. Tässä kuvassa kyseisellä alueella on eniten autoja. Muuntamo on kuvassa vasemmassa alareunassa, ruskeakattoinen rakennus.
