KIINTEISTÖ 297-15-9904-0

SÄRKINIEMI, KUOPIO

MAAPERÄN PILAANTUNEISUUSTUTKIMUS

TUTKIMUSRAPORTTI

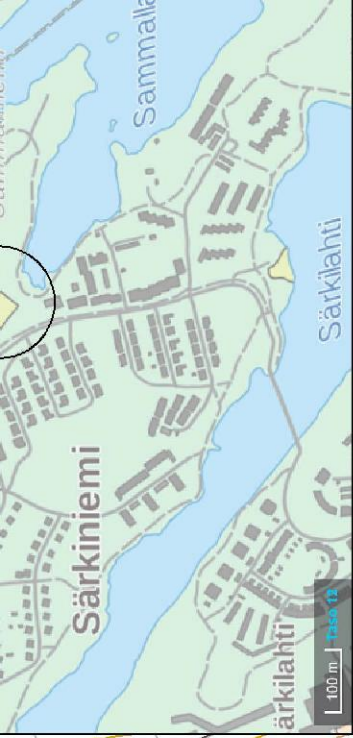
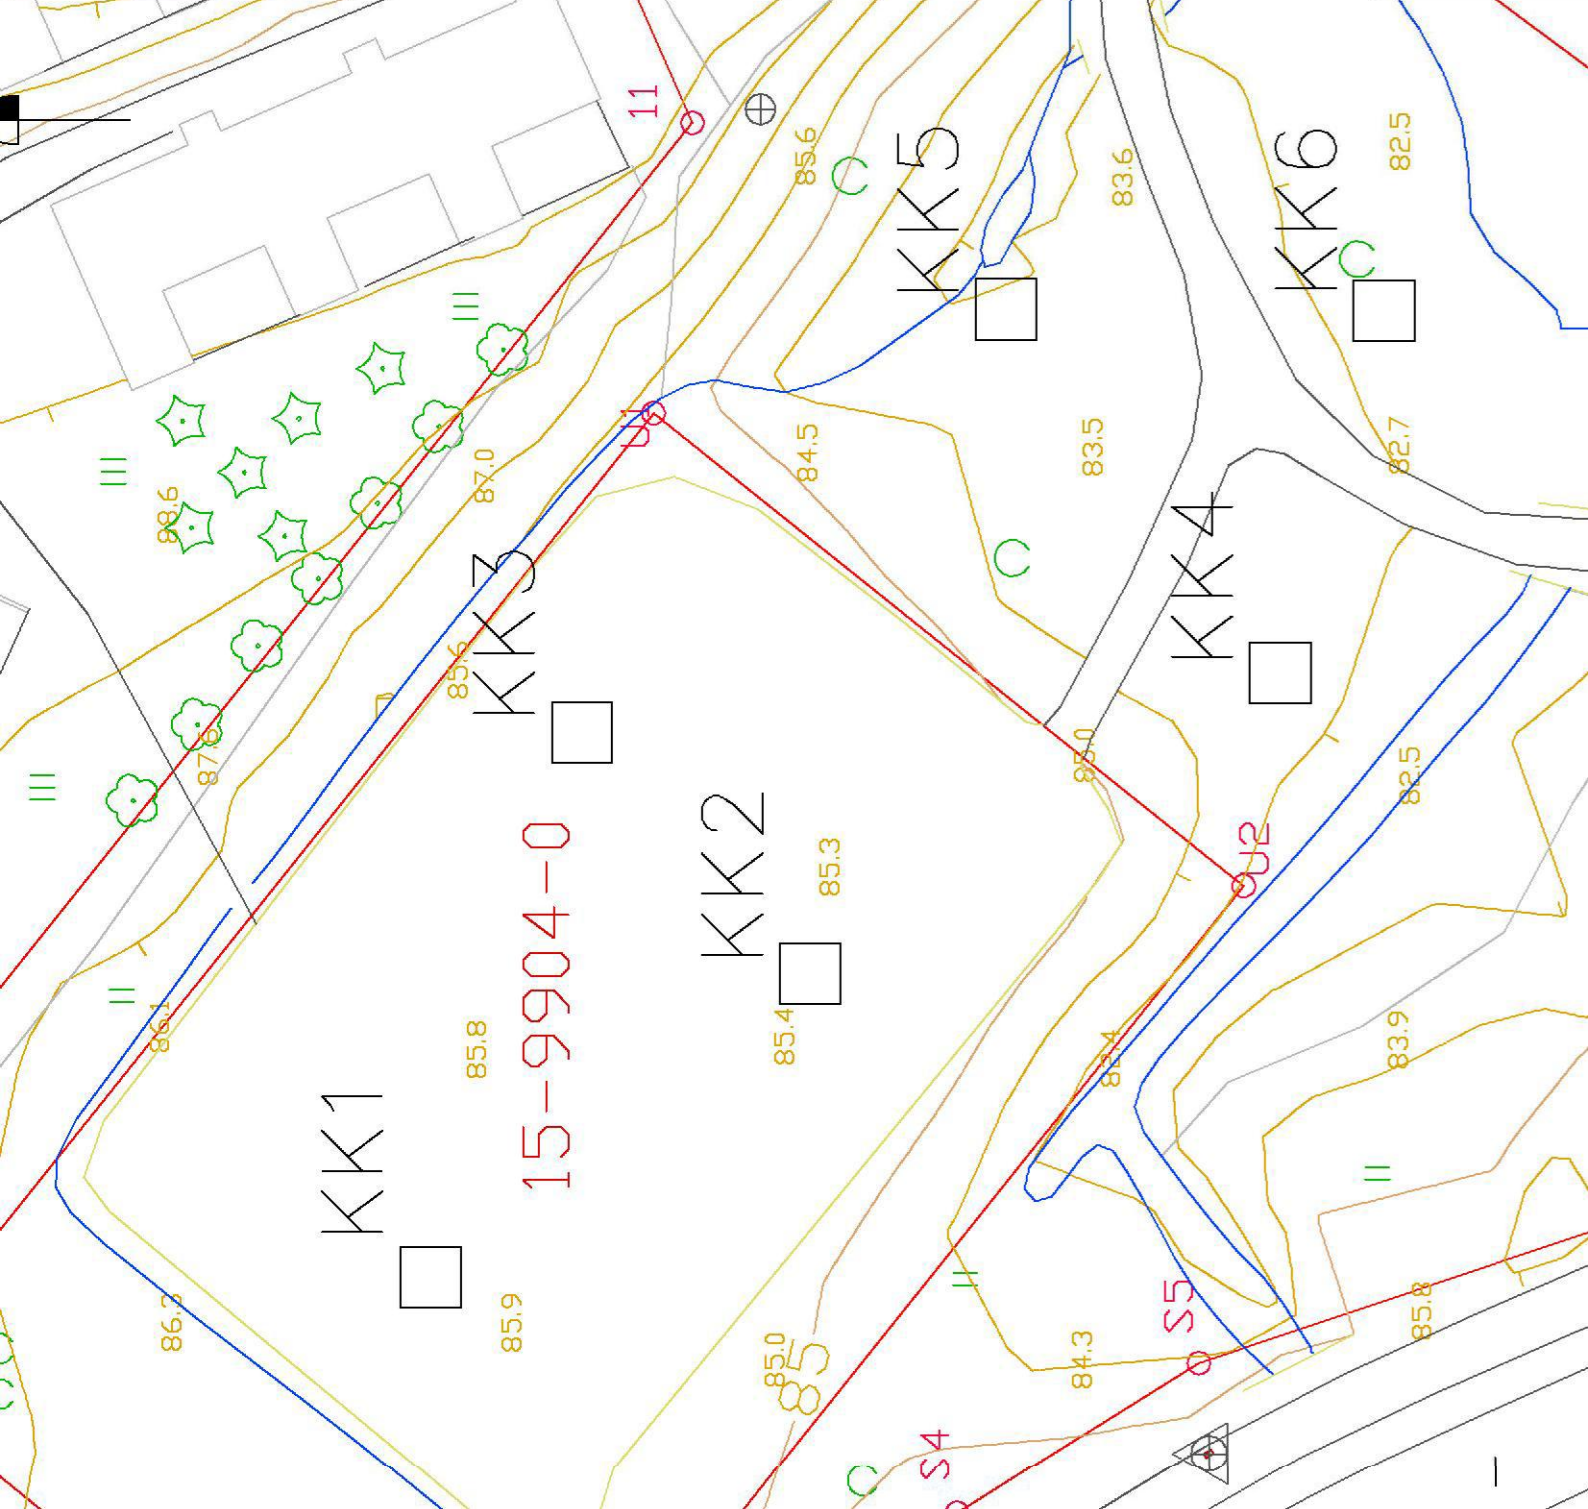
Liite 1
Tutkimuspisteiden sijainnit

Maaperätutkimusten näytteet otettiin kaivinkoneen koekuopista, joita alueelle tehtiin yhteensä 6 kpl (KK1-KK6). Koekuoppien sijainnit on esitetty liitteessä 1. Koekuopat KK1-KK3 sijoitettiin alueella olevan urheilukentän alueelle ja koekuopat KK4-KK6 kentän ja Sammallahden väliselle puistoalueelle (kiinteistö 297-15-9903-0). Kaikki koekuopat valokuvattiin (liite 4).

Joissakin koekuopissa täyttömaan seassa havaittiin yksittäisiä jätekappaleita (muutama puun-, tiilen-, lasikuidun ja metallinkappale), kuitenkin mitään jätteiden runsaaseen esiintymiseen tai maaperän pilaantumiseen viittaavaa ei havaittu. Otettuja näytteitä koskevissa aistinvaraisissa tarkasteluissa ei havaittu viitteitä kohonneista haitta-ainepitoisuuksista.

Tutkimuksen perusteella kohdekiinteistö voidaan ottaa suunniteltuun käyttöön asuinkerrostalontonttina eikä alueella toteutettava maarakennus edellytä erityistoimenpiteitä.
