Vastaanottaja  
**Kuopion kaupunki**

Päivämäärä  
**01.06.2016**

# TORIKATU 18, KUOPIO

## MAAPERÄN PILAANTUNEISUUSTUTKIMUKSET TUTKIMUSRAPORTTI

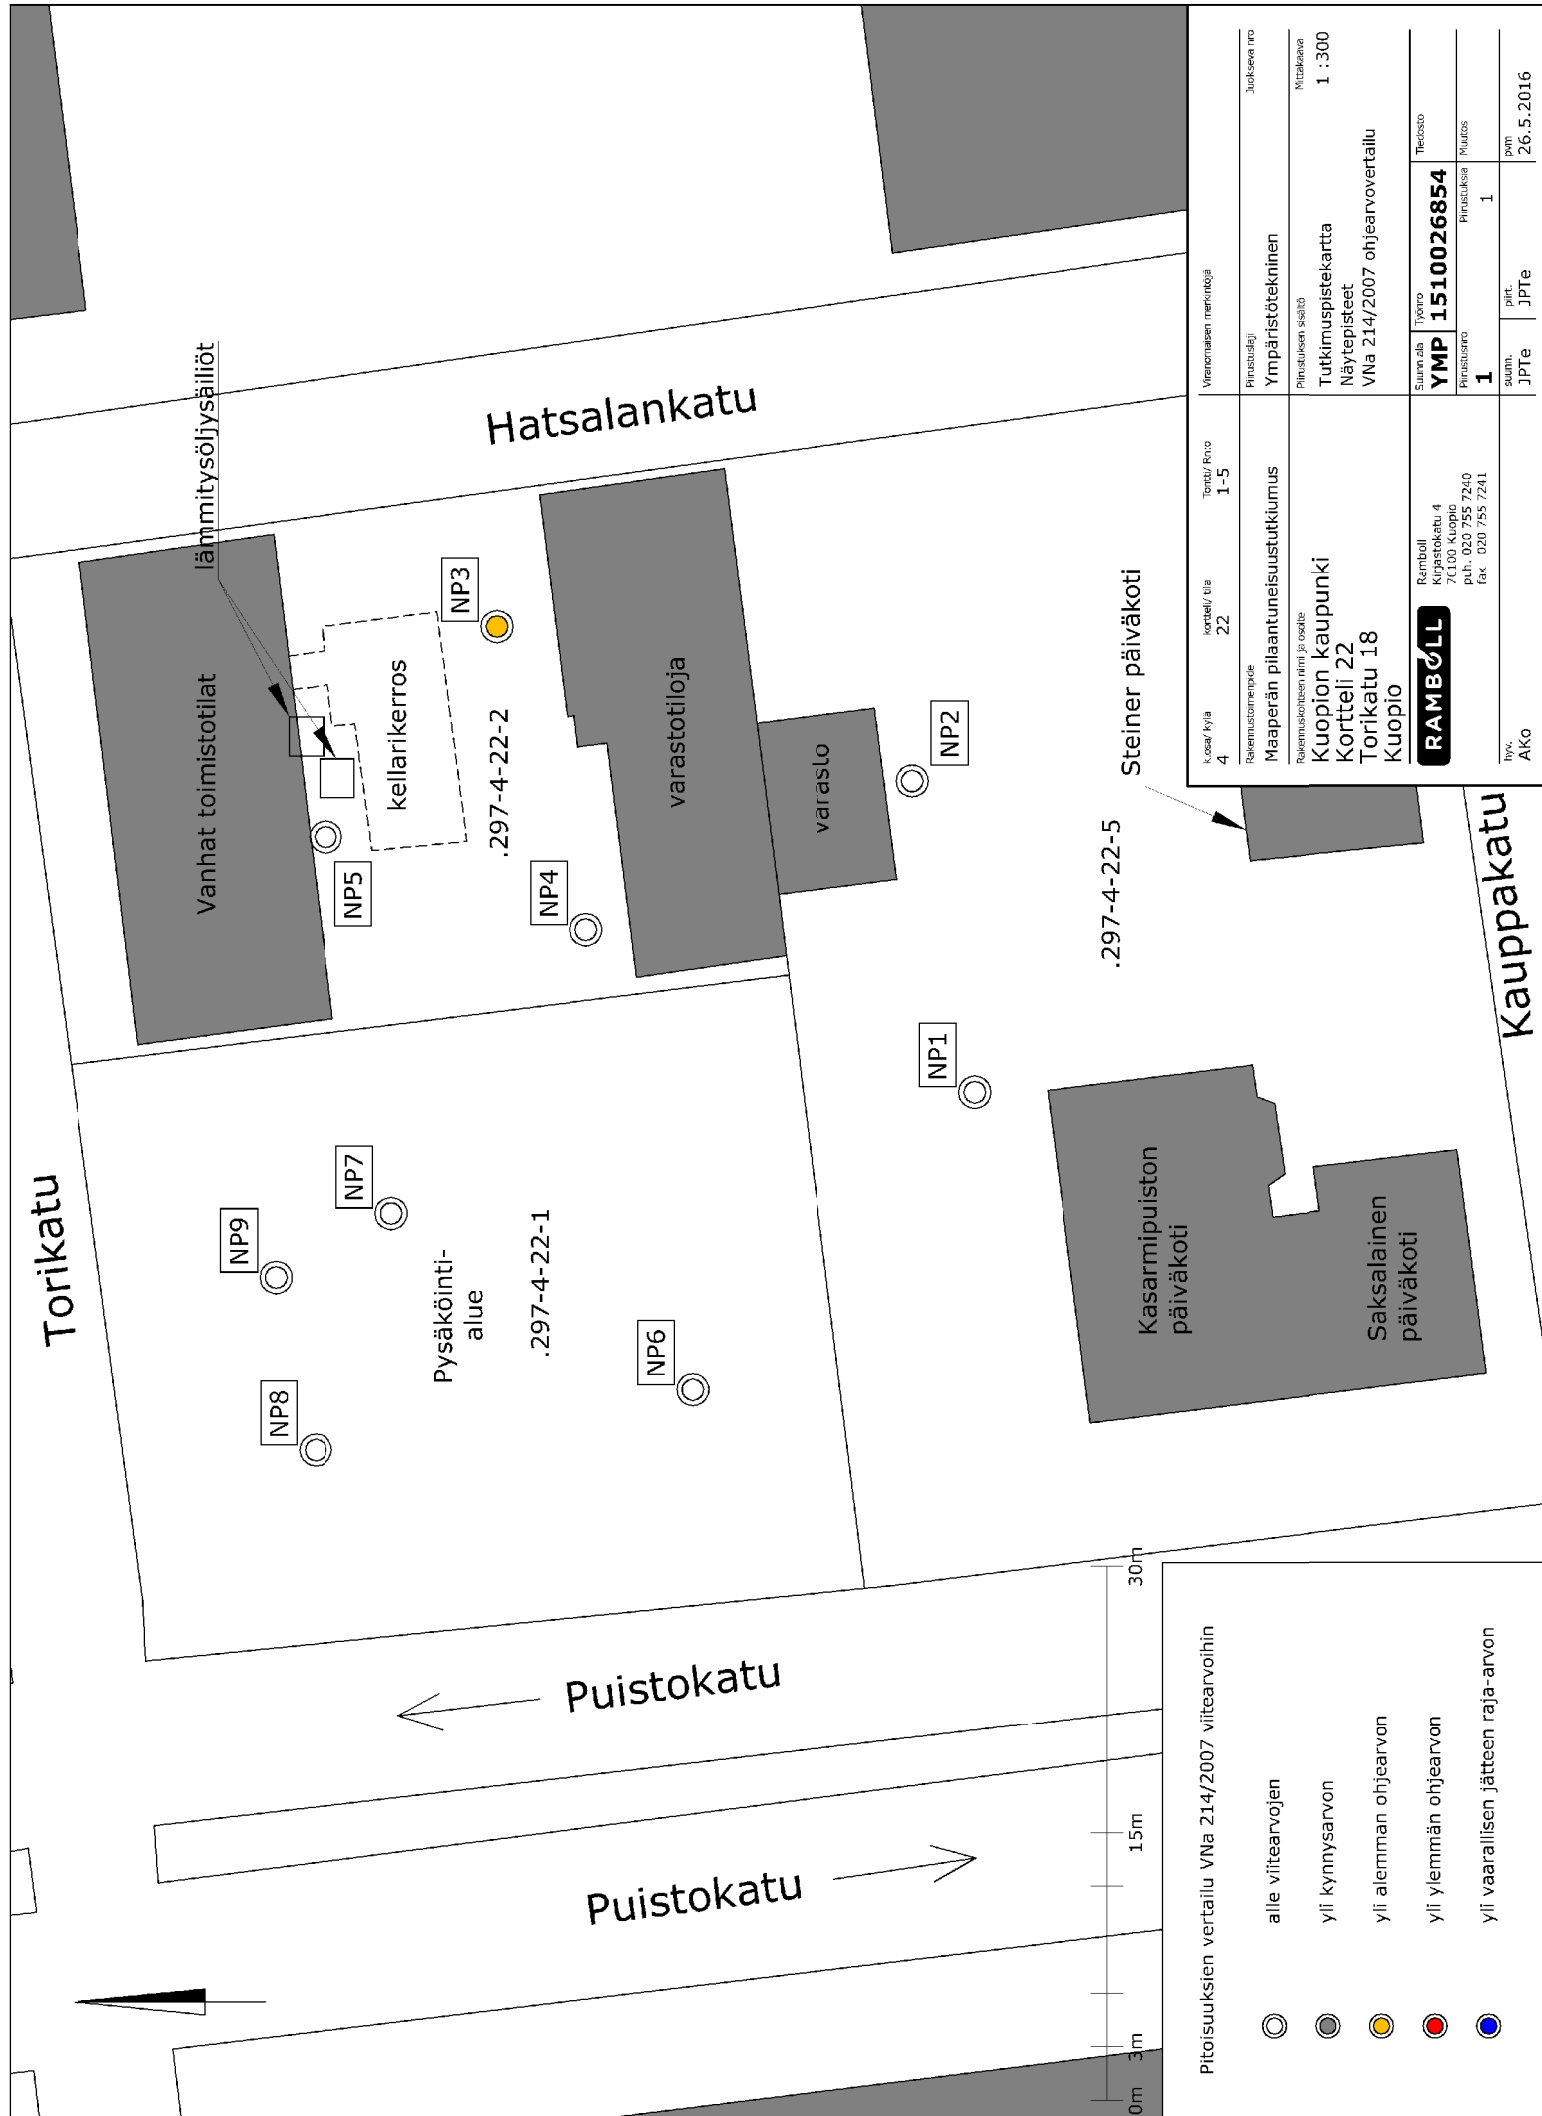
**YMP\_1510026854\_01**  
**Asemapiirros ja tutkimuspisteet**

Yhteenvedo näytteistä ja niitä koskevista havainnoista, sekä analyysituloksista on esitetty liitteessä 2. Laboratoriotutkimusraportti on liitteessä 3. Kairauksien aikaisia valokuvia on liitteessä 4. Tutkimuspisteiden sijainnit on esitetty piirustuksessa YMP\_1510026854\_01.
