KUOPION MUSEO RAKENNUSHISTORIASELVITYS OSA 2

Aikatasokaaviot ja huoneselosteet

LITE 6 OSA 2

30.7.2013, päivitetty 14.8.2013
Työnumero 2013-01

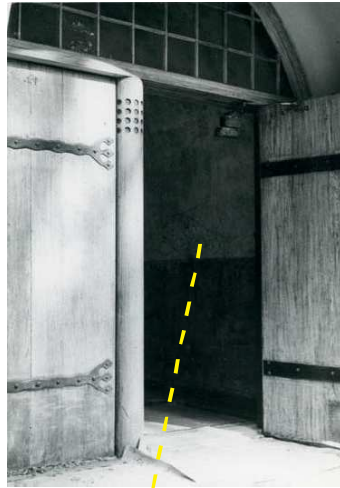
Korjaustyön yhteydessä 1969 löytynyt tuulikaapin seinän alkuperäinen maalauksasittely koirsteaiheineen. (kuvat KHM, valok. Matti Räsänen)

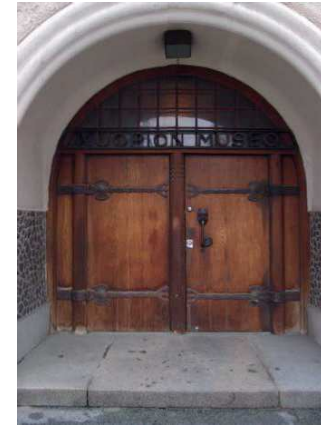
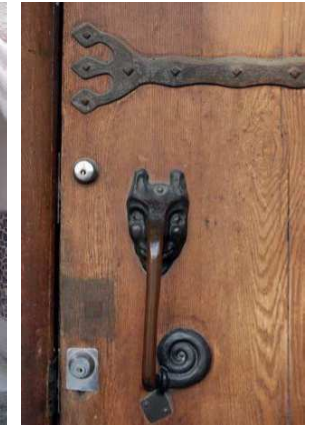
Pääsisäänkäynnin ulko-ovi, kadun puoli. Alkuperäiset takorauta- ja pronssihelat.

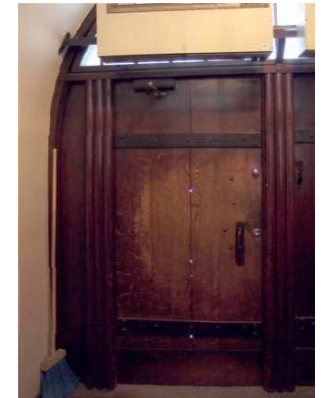
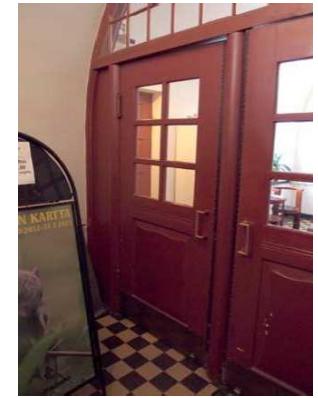
Ulko-ovi, sisäpuoli. Alkuperäiset takorautasaranat ja pronssinen vedin, kynnys graniittia. Tuulikaappikone peittää osin oven yläosan ikkunoita (yläkuva).

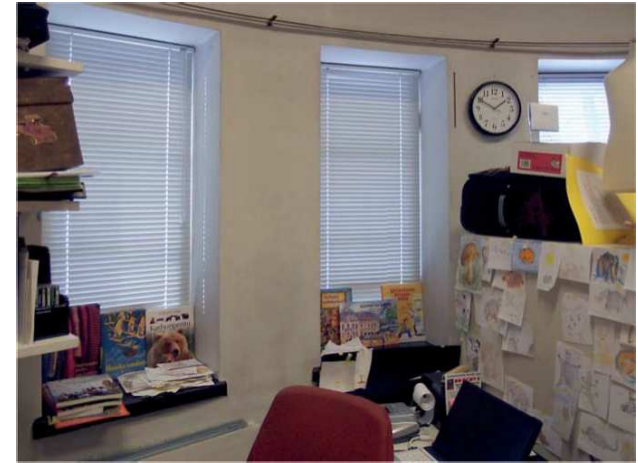
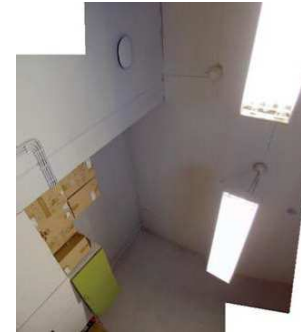
Kohtalaisesti säilynyt: Tilan muoto on alkuperäinen, mutta ulkoseinällä ollut ovi ja tuuliakaapin seinällä ollut lipunmyyntiluukku on poistettu. Lattia uusittu. Ikkunat ja ovi alkuperäiset. Pintamateriaaleja uusittu, joissakin osissa seinää maalikerrokset mahdollisesti säilyneet. Alkuperäinen rapattu kattopinta mahdollisesti myöhempien verhousten alla.

Alla: alustastaan irronneita paksuja maalikerroksia huoneen ulkoseinän yläosassa.

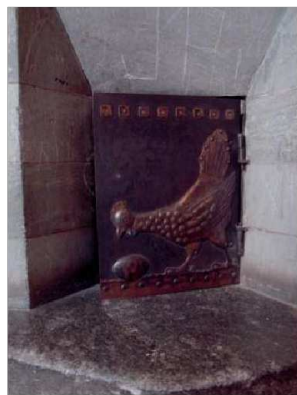
Seinän vanhat maakerrokset näkyvät uunin viereisessä kolossa.

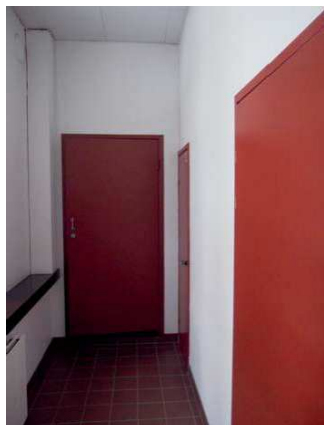
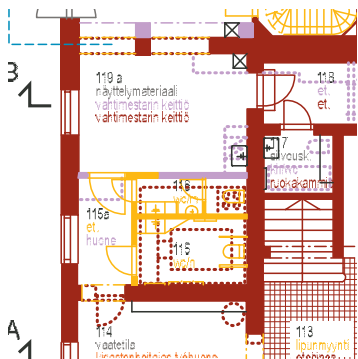
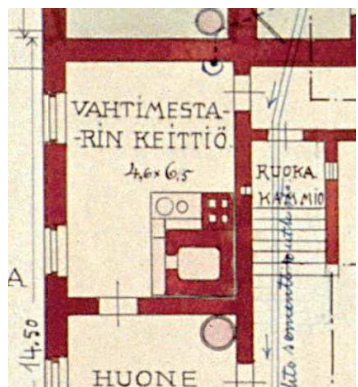
115 a Eteinen

Muutettu merkittävästi: Huonejako ja tilan suhdemaailma täysin muuttuneet. Ikkunaa lukuunottamatta kaikki pintamateriaalit ja yksityiskohdat ovat 1969-71 korjausvaiheesta. Arkkitehtuuriltaan tila liittyy viereisen vaateilan 114 interiööriin.

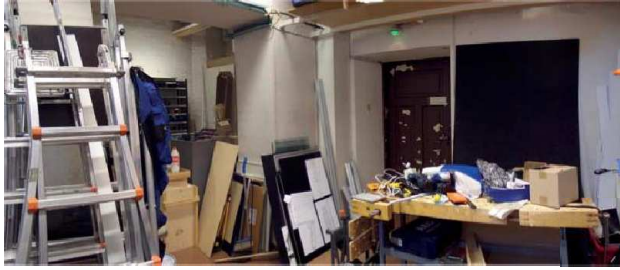
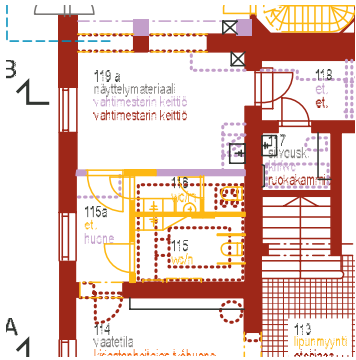
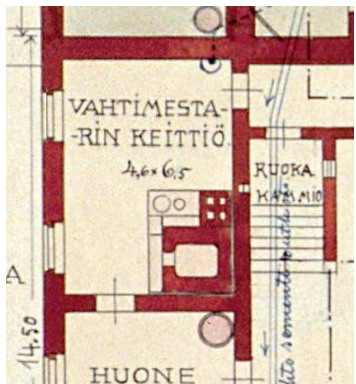
119 a Näyttelymateriaali

Muutettu merkittävästi: tilan muoto ja pääosa yksityiskohdista peräisin 1959-60 ja 1977 muutoksista. Aukkoja muutettu, uusia kantavia ja kevyitä seinärakenteita lisätty. Lattiasa mahdollisesti alkuperäinen puulattia myöhempien kerrosten alla. Alkuperäisissä seinäosuksissa mahdollisesti maalikerrokset säilyneet. Ovi tilaan 118 ja ikkuna alkuperäiset.

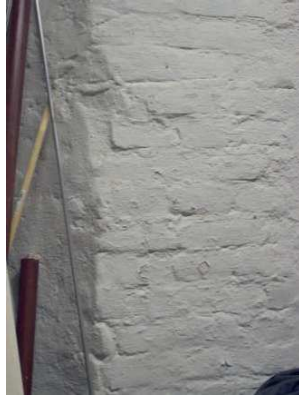
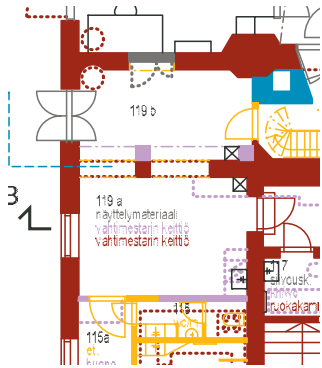
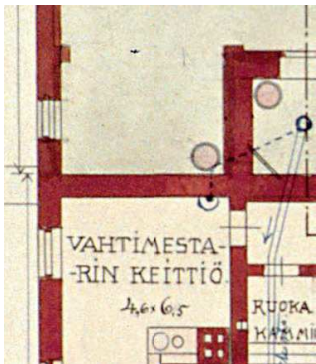
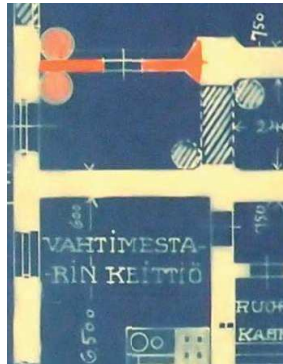
119 b Näyttelymateriaali

Muutettu merkittävästi: Osa alkuperäistä ruiskuhuonetta, käyttötarkoitus ja tilajako muuttunut perusteellisesti. Lattia, välipohja ja osa seinärakenteista uusittu 1959-60 tai myöhemmin. Alkuperäisiä piirteitä ulko-oven aukko (ovi uusittu), eräät alkuperäiset slammattu tiiliseinäpinnat sekä aukkojen tiiliholvit ja uunin nitsi ulkonurkassa.

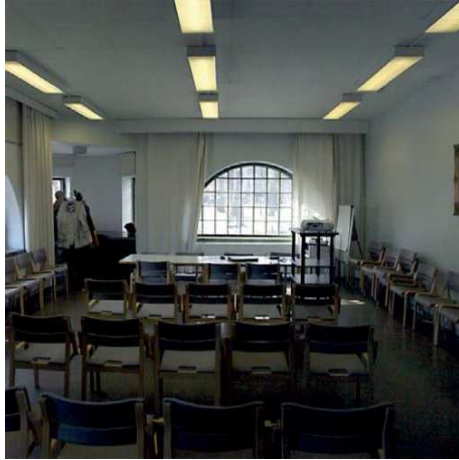
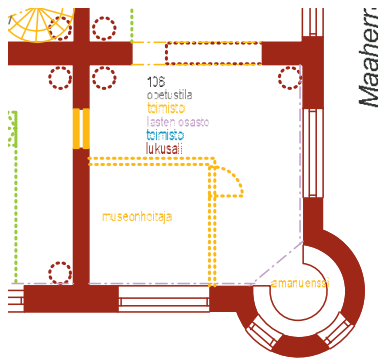
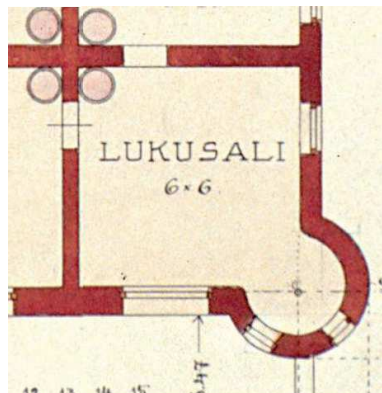
106 Opetustila

Kohtalaisesti säilynyt: Huonetilan perusmuoto ja ikkunat ovat säilyneet alkuperäisinä, mutta tilaan 105 ollut oviaukko suljettu 1962-63 ja aukko tilaan 107 suurennettu nykyiselleen 1951. Ala- ja välipohjan rakenteet uusittu 1969-71, joten myös lattia- ja kattopinnot uusittu. Ikkunat alkuperäiset.

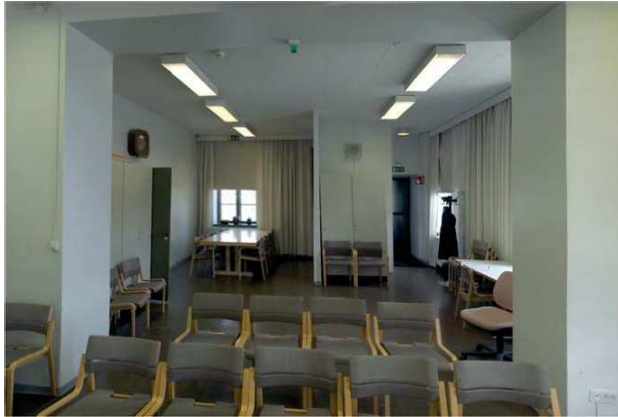
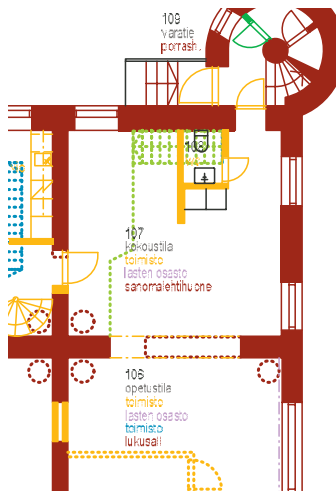
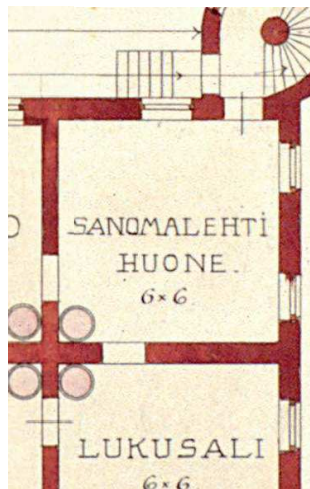
107 Kokoustila

Kohtalaisesti säilynyt: Huonetilan perusmuoto ja ikkunat ovat säilyneet alkuperäisinä, mutta 1969-71 tehdyn wc-tilan väliseinät hämärtävät tilan hahmottumista. Aukko tilaan 106 suurennettu nykyiselleen 1951. Ala- ja välipohjan rakenteet uusittu, joten myös lattia- ja kattopinnot uusittu. Ovet uusittu 1969-71. Ikkunat alkuperäiset.

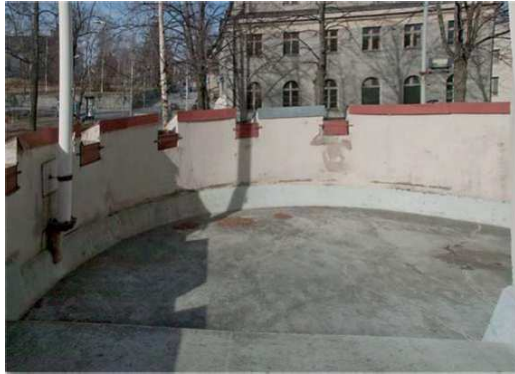
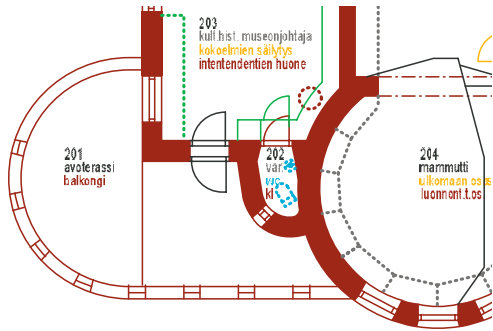
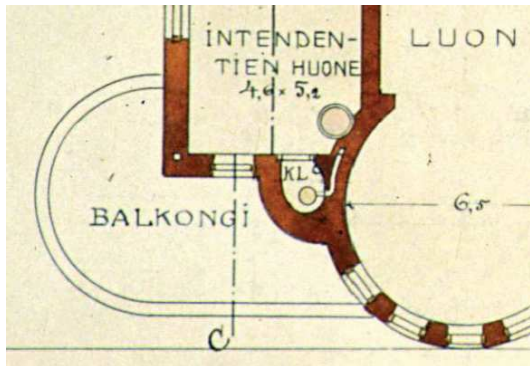
201 Parveke

Tornin ulkoseinässä roiskerappaus, muut ulkoseinäpinnat ja kaiteen sisäpuoli sileärappaus. Päätornin seinällä graniittimosaiikista tehty kaista.

Kaiteen päällys ja syvennykset (krenelointi) katettu sinkityllä pellillä (todennäk. 1960-70-l), maalaus.

Huom. osa lattiaa on muuta aluetta korkeammalla. Vedenpoisto pohjoisnurkassa olevan reiän ja syöksytorven kautta.

Hyvin säilynyt: Alkuperäiset tyylipiirteet ja rakennusosat pääosin säilyneet. Pintamateriaaleja ja ovi on uusittu, mutta ne vastaavat luonteeltaan alkuperäisiä. Parveke on tunnusomainen osa rakennuksen julkisivujen arkkitehtuuria.

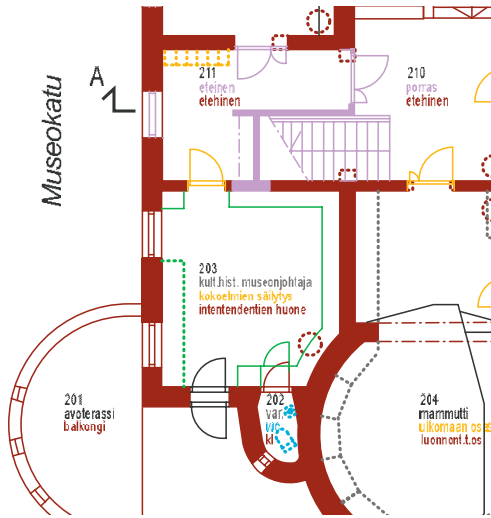
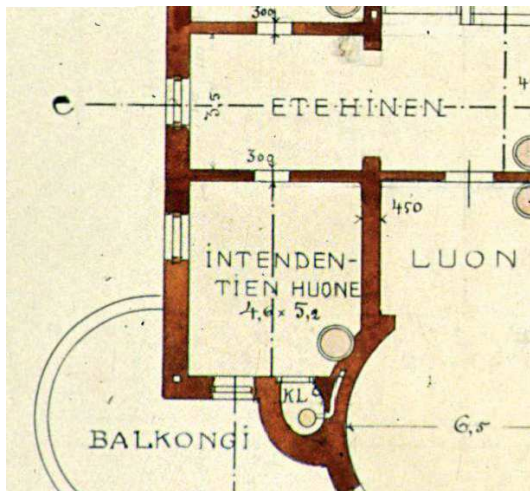
203 Kulttuurihistoriallisen museon johtaja

Kattopinta listoineen alkuperäinen, samoin tilan 202 ovi. Ovi tilaan 211 alkuperäinen, mutta sen paikkaa on siirretty. Alkuperäisiä detaljeja mm. jalkalista kattolista. Seinien ja katon pintakäsittelyt vastaavat luonteeltaan alkuperäistä, lattiapinta uusittu.

1930-l alussa rakennetut kaapistot olennainen osa huoneen ilmettä (kaapistoihin tehty muutoksia 1959-60 ja 1984).

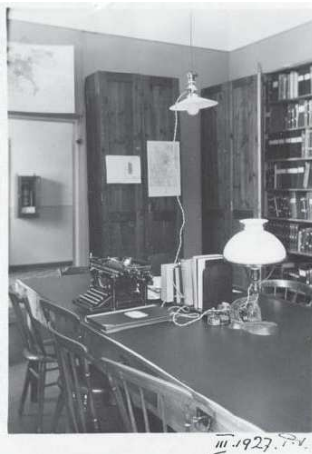
Kuvat yllä: KHM, valok. Kai Jämsen 1984. Ikkunaseinällä olleet, toisen ikkunan peittäneet kaapit poistettiin 1980-luvun korjauksessa.

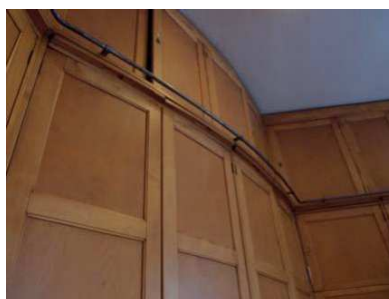
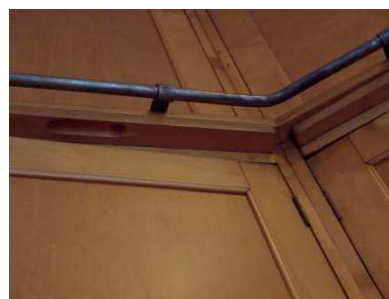
Oviseinällä kaapistoja muutettiin, kun ovi siirrettiin nykyiseen paikkaansa 1959-61.

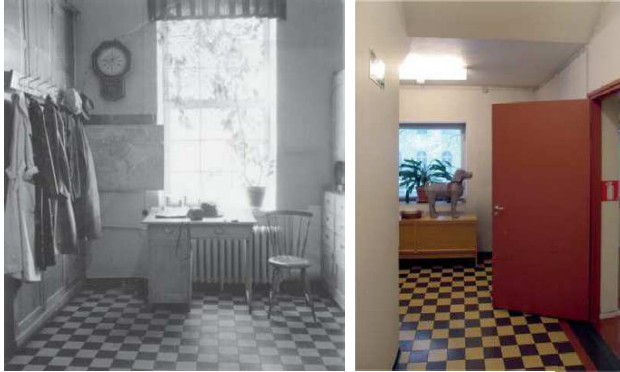
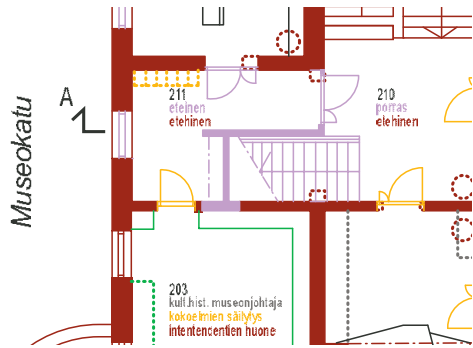
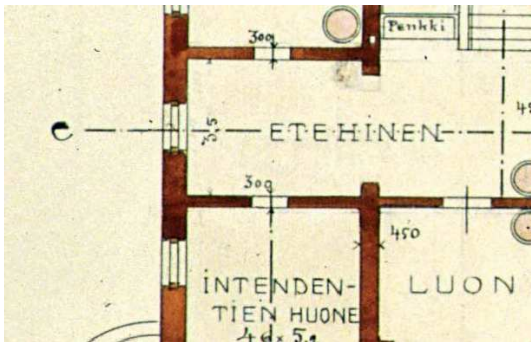
211 Eteinen

Kohtalaisesti säilynyt. Tila on osa alkuperäistä yläaulaa, johon sen yhä voi hahmottaa kuuluvan, vaikka tilaan tehtiin 1959-60 huomattavia muutoksia. Lattialaatoitus ja h 203 ovi alkuperäinen. Muutoin tilaa hallitsee 1950-1960-lukujen modernistinen muotomaailma (neliömäinen ikkuna, teräs-lasiovi, vasikallinen laakaovi, rapautut betonirakenteet). Ao. ajalta olevat katon, portaan alustan ja seinien rappauspinnat hyvin säilyneet.
