Päivämäärä  
**22.11.2016**

# KIINTEISTÖ 297-15-9904-0 SÄRKINIEMI, KUOPIO

## MAAPERÄN PILAANTUNEISUUSTUTKIMUS TUTKIMUSRAPORTTI

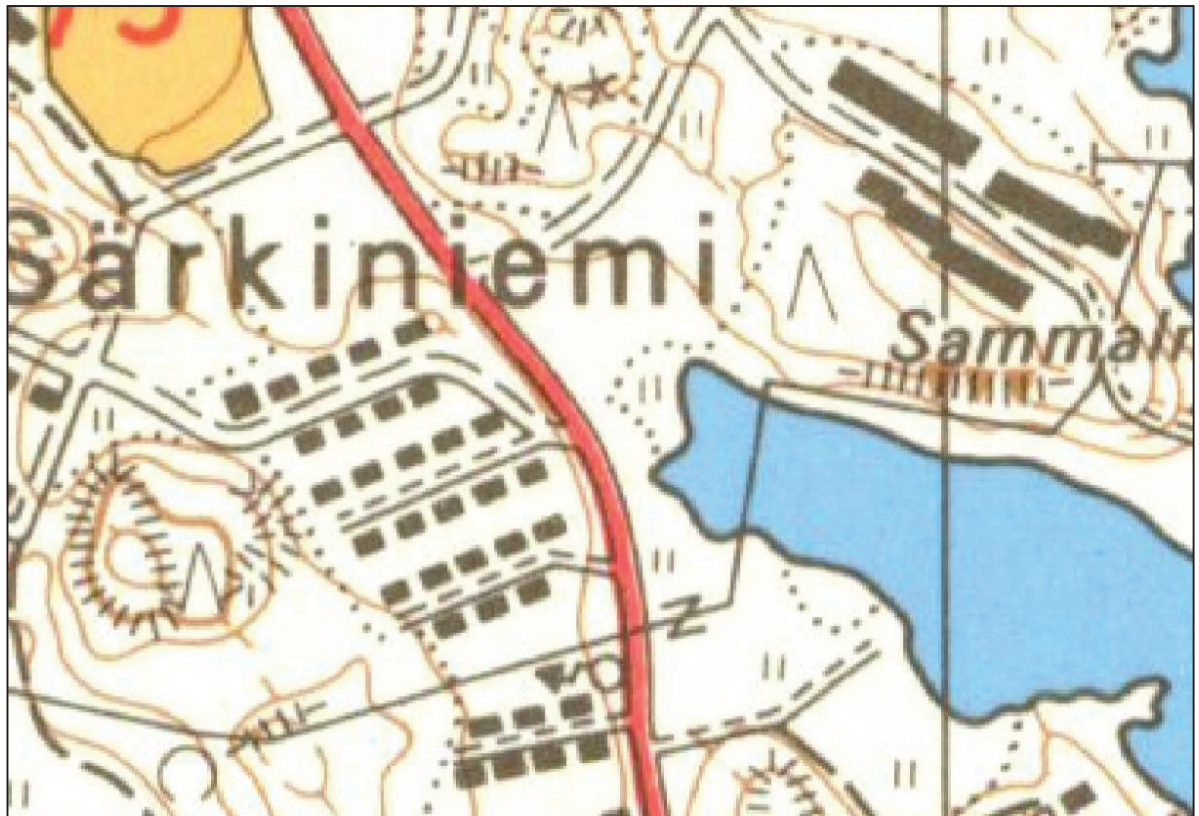
Tiedossa ei ole, että kohteessa olisi harjoitettu toimintaa, josta olisi aiheutunut maaperän pilaantumista. Vanhojen peruskarttojen (kuvat 2 ja 3) perusteella Sammallahten pohjukkaa on osittain täytetty. Myös kentän aluetta on täytetty ja tasattu ja täyttömateriaalien laadusta tai alkuperästä ei ole tietoa. Peruskarttojen edustamana ajanjaksona kohteessa ei ole sijainnut rakennuksia.

**Kuva 2.** Ote alueen peruskartasta vuodelta 1971 (<http://vanhatpainetutkartat.maanmittauslaitos.fi/>).

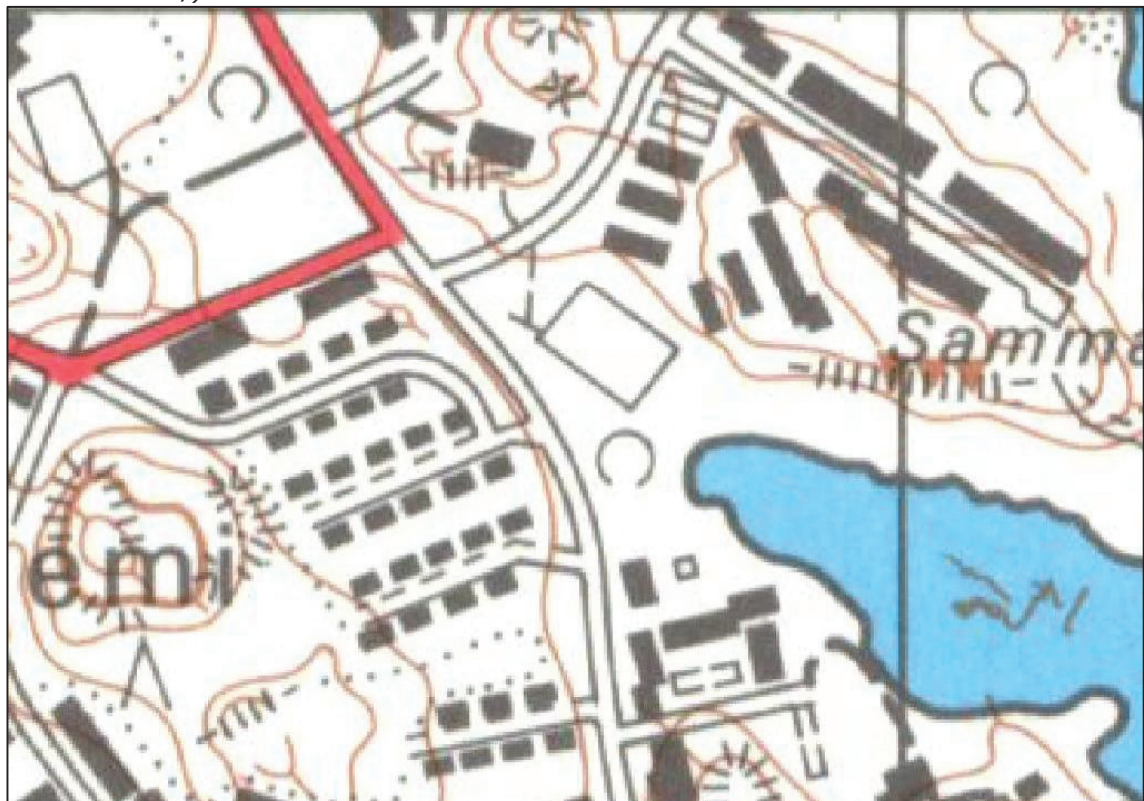
**Kuva 3.** Ote alueen peruskartasta vuodelta 1987 (<http://vanhatpainetutkartat.maanmittauslaitos.fi/>).
