Asiakirjatyyppe  
**Selvitys**

Päivämäärä  
**25.06.2020**

# **SAVILAHDEN ALUE, KUOPIO** **TOIMINTAMALLIT JA** **SUORITUSVASTUUT** **TONTTIEN LUOVUTUKSESSA**

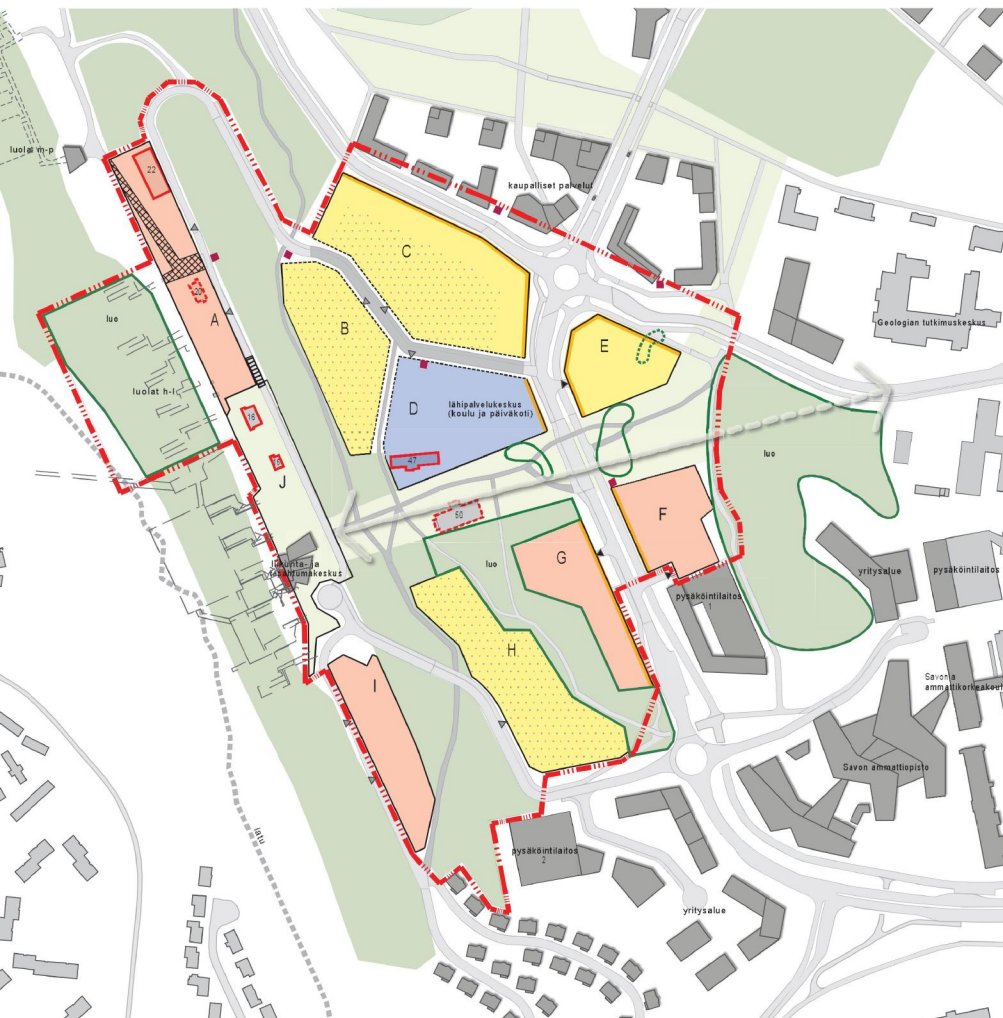
## **LIITE 1**

### **KOHTEEN RAJAUS**

## PERIAATEKAAVIO

- KILPAILUALUE
- SITOVA KORTTELIN RAJA
- OHJEELLINEN KORTTELIN RAJA
- ASUMINEN
- PÄIVÄKOTI JA KOULU
- ASUMINEN JA TYÖPAIKAT (HYBRIDI)
- OHJEELLINEN KORKEAMMAN RAKENTAMISEN ALUE
- RANNALTA KALLIOTASANTEELLE ULOTTUVA PUISTOAKSELI
- METSÄVYÖHYKE
- LUONTOARVOT, JOTKA TULEE SÄILYTTÄÄ
- LUONTOARVOT, JOTKA TULEE PYRKIÄ SÄILYTTÄMÄÄN
- KULTTUURIARVOT, JOTKA TULEE SÄILYTTÄÄ
- KULTTUURIARVOT, JOTKA TULEE PYRKIÄ SÄILYTTÄMÄÄN
- MAISEMALLISESTI TÄRKEÄ NÄKYMÄLINJA
- HUOMIOITAVA MELU
- JALANKULKU
- KULKUYHTEYS
- ▶ SITOVA TONTTILIITTYMÄ
- ▶ OHJEELLINEN TONTTILIITTYMÄ
- OLEVA/RAKENTEILLA OLEVA KATU/KEVYENLIIKENTEE VÄYLÄ
- UUSI KATU/KEVYENLIIKENTEE VÄYLÄ (OHJEELLINEN SIJAINTI)
- MUUNTAMOIDEN ET-ALUEET (OHJEELLINEN SIJAINTI)

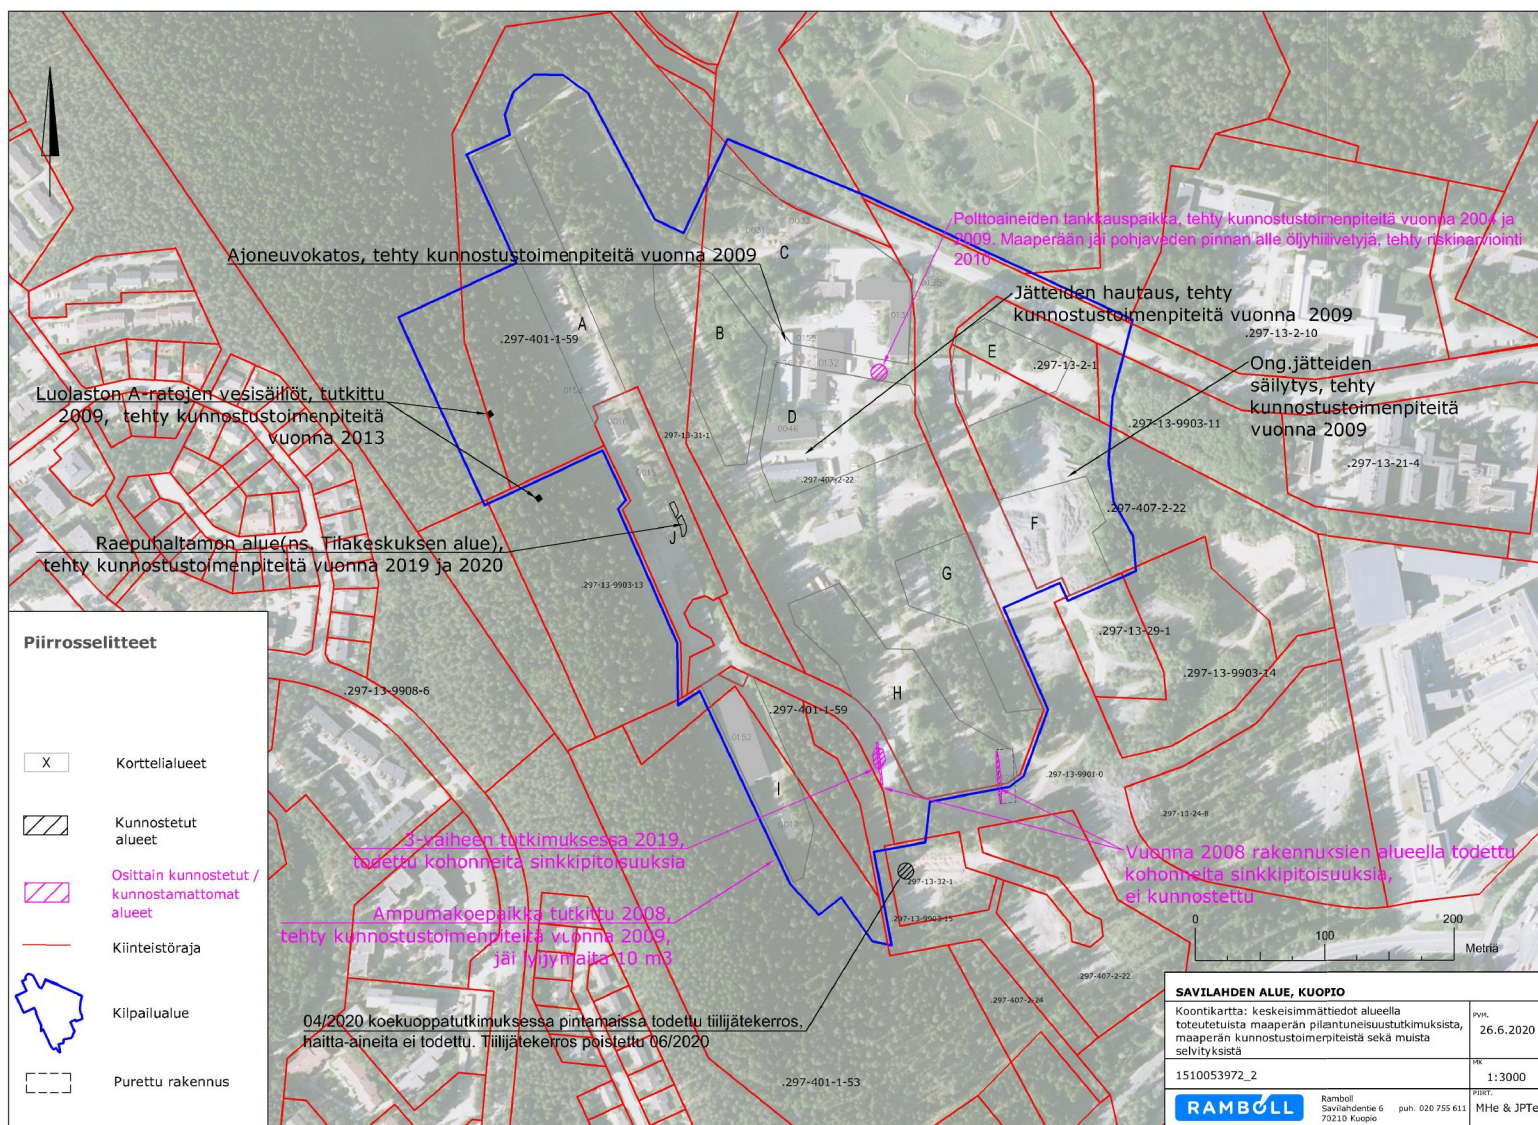
**LIITE 2**  
**KOONTIKARTTA; KESKEISIMMÄT TIEDOT ALUEELLA TOTEUTETUISTA**  
**MAAPERÄN PILAANTUNEISUUSTUTKIMUKSISTA, MAAPERÄN**  
**KUNNOSTUSTOIMENPITEISTÄ SEKÄ MUISTA SELVITYKSISTÄ**

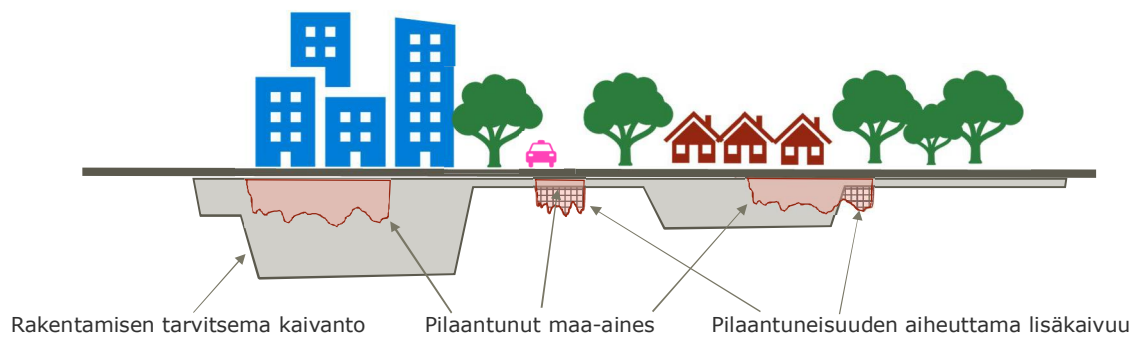
### LIITE 3

Periaatekuva pilaantuneisiin maihin liittyvien kustannusvastuiden jakautumisesta
