Kuopion vesialueiden hoito- ja kunnostusohjelma 2019 - 2023

## 1 JOHDANTO

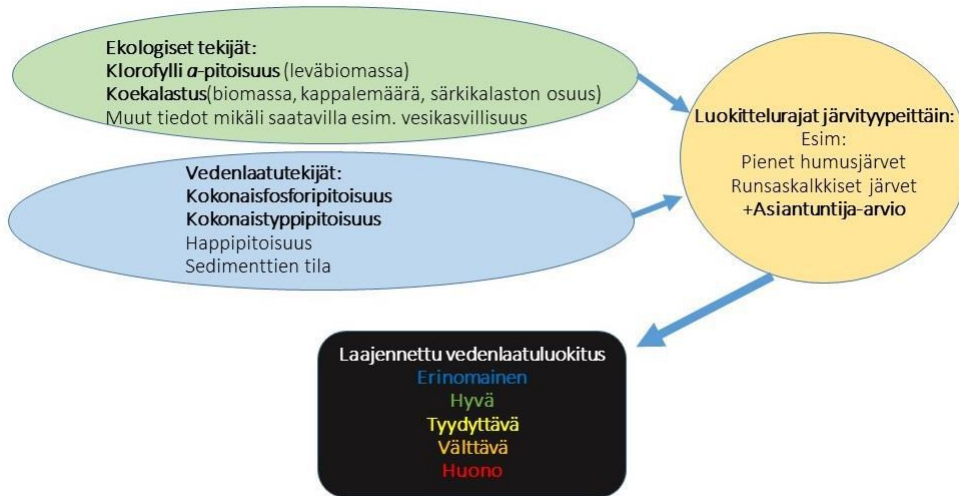
Kuva 1. Laajennetun vedenlaatuluokan muodostuminen.

muuttujia verrataan vesiputedirektiivin mukaisen järviyppiluokan raja-arvoihin. Käytettyä luokitettua kutsutaan tässä ohjelmassa laajennetuksi vedenlaatuluokaksi, koska tietoa kaikista vesiputedirektiivin mukaisen ekologisen luokittelun muuttujista ei ole saatavilla. Lopullisessa luokituksessa on lisäksi otettu huomioon kokonaisvaltainen arvio vesistön tilasta, mikäli vesistön tila muilta osin poikkeaa merkittävästi pintavedestä lasketuista arviointikriteereistä (esim. pohjan hapettomuus). Tulevan ohjelmakauden aikana vesialueiden luokittelua pyritään laajentamaan kohti ekologista luokittelua. Tämä toteutetaan tutkimalla vesialueiden kalastoa edellistä ohjelmakautta enemmän. Kalastotietoa hyödynnetään ekologisessa luokittelussa sekä kalataloudellisissa tarpeissa. Tarvittaessa selvityksiä tehdään myös vesikasvillisuudesta tai muista biologisista muuttujista. Vesialueiden laajennettu vedenlaatuluokka on esitetty kuvassa 1.

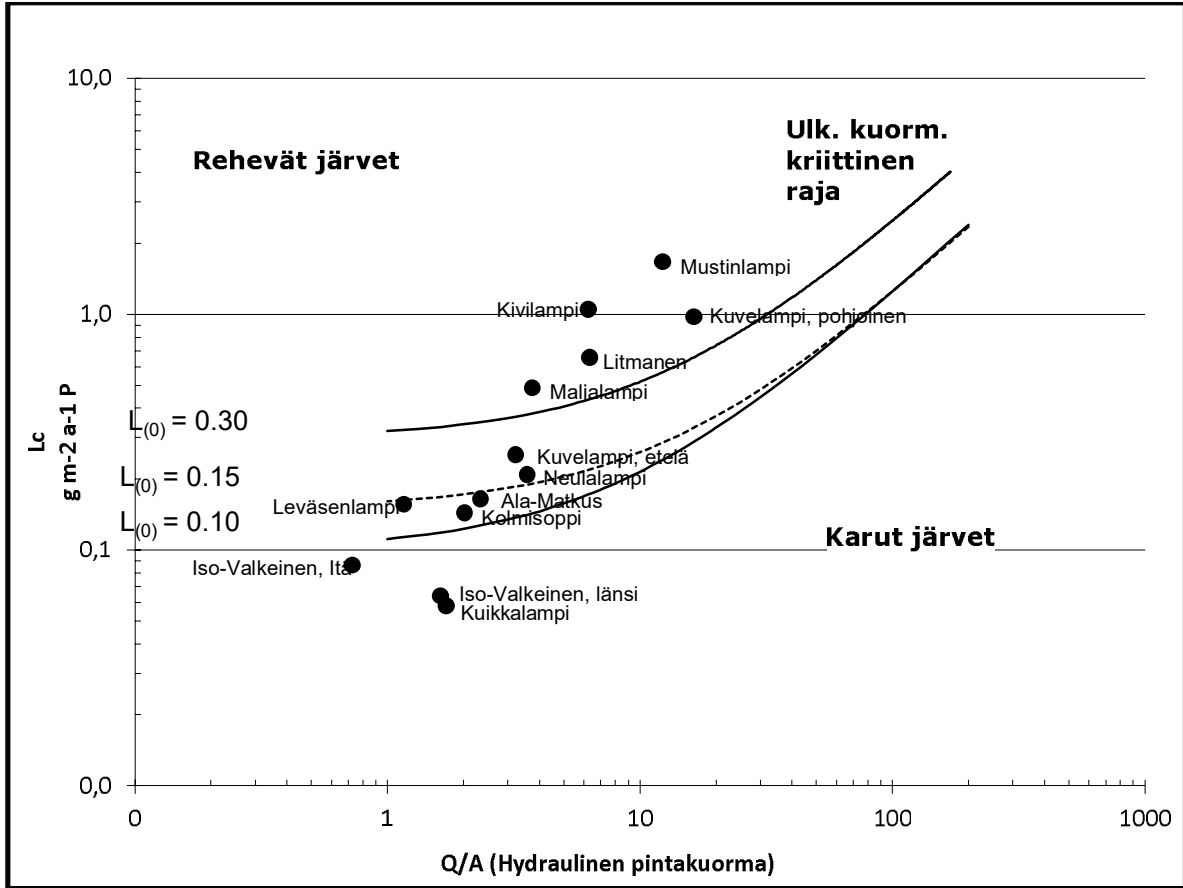
Kuva 2. Lampien A-N ulkoinen kuormitus Vollenweiderin mallin (1975) mukaan.

Vollenweiderin kuormitusmallissa lampeen tulevaa ulkoista kuormitusta verrataan hydrauliseen pintakuormaamaan, joka on vuotuinen virtaama jaettuna pinta-alalla. Mallissa on määritetty kuormitukselle ylempi ja alempi sietoraja. Ylempi sietoraja kuvaa ns. kriittistä kuormitusta, jonka ylittävä kuormitus johtaa lammen nopeaan rehevöitymiseen. Alempi sietoraja eli ns. sallittu kuormitus kuvaa kuormitustasoa, jonka lampi todennäköisesti kestää rehevöitymättä. Mallin käyttämät sietorajat perustuvat yleiseen limnologiseen rehevyyssluokitukseen, jonka mukaan ylempi sietoraja tarkoittaa järven kokonaisfosforipitoisuutta 30 µg/l ja alempi sietoraja kokonaisfosforipitoisuutta 10 µg/l. Malli ei siis ota huomioon eri järvityypeille ominaista vaihtelua fosforin tyydyttävän ja hyvän luokan raja-arvoissa.

Vesistöön tulevalle ulkoiselle kuormitukselle on olemassa laskennallisia rehevöitysmalleja. Mallien tulokset kertovat, onko vesistöön kulkeutuva kuormitus vesistön vastaanottokykyyn nähden sopiva, alhainen vai liian suuri. Mallien oletuksena on, että vesistö on umpinainen allas, josta laskee purkuoja. Takaisinvirtausta ei oleteta tapahtuvan. Kuopiossa pienvesien ja lahtien ulkoista rehevöitymisriskiä on arvioitu Vollenweiderin (1975) fosforimallin avulla, koska fosfori on yleensä sisävesien perustuotantoa rajoittava minimiravinne. Arvio lampien ja lahtien rehevöitymisriskistä on esitetty kuvissa 1, 2 ja 3.

Kun kuormituksen sietorajat tunnetaan, voidaan arvioida, tuleeko kunnostustoiminpiteet kohdistaa valuma-alueelle ulkoisen kuormituksen pienentämiseksi vai vesistön sisäisen kuormituksen vähentämiseen. Mikäli ulkoinen kuormitus on ylittänyt lammen tai lahden sietokyvyn, on toimenpiteet ensisijaisesti kohdistettava valuma-alueelta tulevan kuormituksen pienentämiseen. Lisäksi on tärkeää muistaa, että Vollenweiderin malli mittaa pelkästään lampeen tulevaa laskennallista keskimääräistä kuormitusta eikä ota huomioon esimerkiksi rakentamisen aikaista kuormitusta.

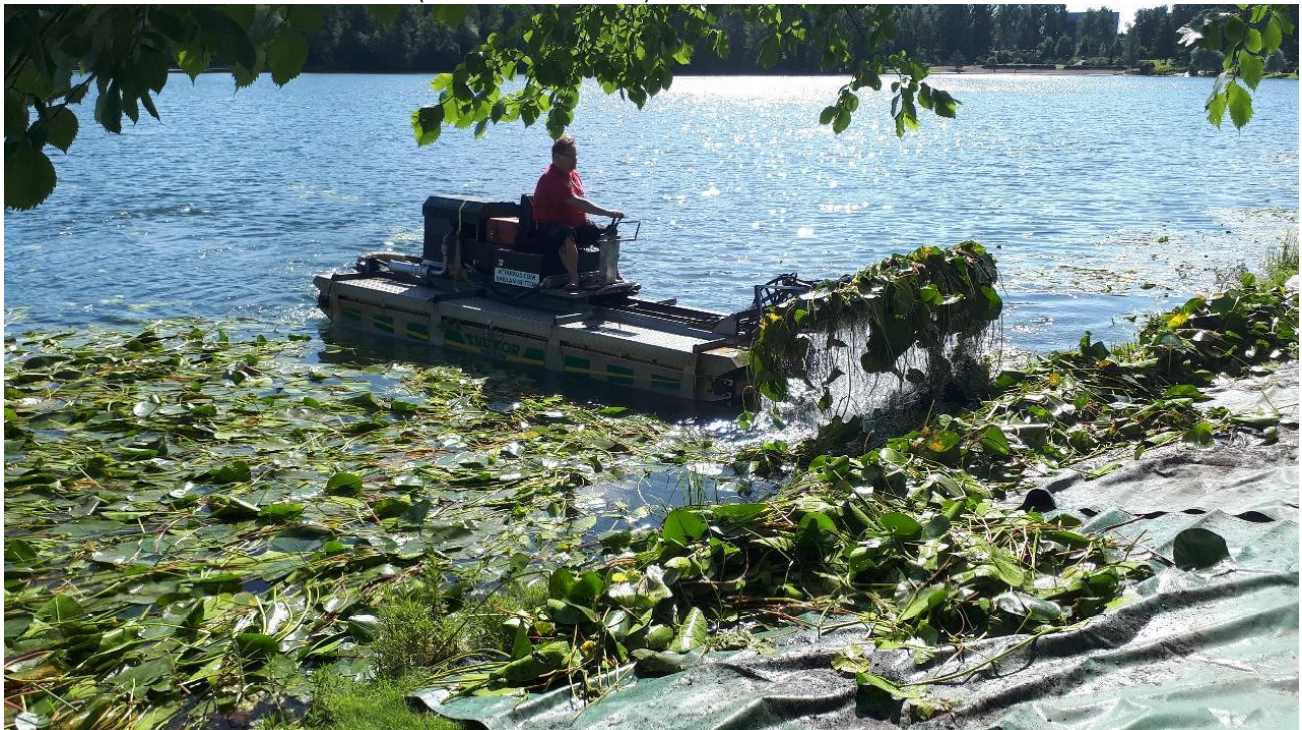
Kuva Valkeisen vesikasvien niitosta (Markku Tuomainen).

Kuopiossa vesikasvien poistoa on käytetty kunnostusmenetelmänä keskustan Valkeisella useampana vuotena 2000-luvun puolesta välistä lähtien. Vesikasveja on poistettu myös Neulalammesta lähes vuosittain vuodesta 2011 lähtien. Neulalammessa vesikasvien poisto on toteutettu talkootyönä. Fosforin kemiallista saostusta on käytetty kesällä 2000 ja 2006 kunnostuskeinona Sammakkolammessa. Ensimmäisen kemikaloinnin tulokset jäivät vähäisiksi. Huonoon lopputulokseen vaikuttivat liian pieni kemikaaliannostus sekä talvella lammissa ollut happikato. Kesällä 2006 toistetun kemikaloinnin välittömät vaikutukset kemikaalin lisäyksen jälkeen olivat erinomaiset. Pidemmässä seurannassa on huomattu Sammakkolammen ravinnepitoisuuksien laskeutumisen huomattavasti. Vedenlaadun parantumiseen on vaikuttanut myös Sammakkolammen samanaikainen hapettaminen. Sammakkolammessa on kokeiltu myös huonokuntoisen alusveden poisjohtamista, mutta sen vaikutus lammen vedenlaatuun oli vähäinen. Ruoppauksilla voidaan lisätä vesistön virkistysarvoa sekä joissain tapauksissa estää umpeenkasvua tai parantaa vedenvaihtuvuutta ja sitä kautta vedenlaatua. Ruoppauksia on tehty lampiketjukurkunnostushankkeen yhteydessä vuosina 2002 - 2005 Kolmisopissa, Neulalammella, Leväsenlammella ja Kivilammella. Lisäksi Valkeisen pohjoisosaa on ruopattu puistoalueen saneeraamisen yhteydessä vuonna 2002.
